**AVANCE DE ACTIVIDADES
PERIODO:
31 DE DICIEMBRE DE 2021 A 15 DE FEBRERO DE
2022**

**CTO. DE OBRA No. 1042 DE 2021
CTO. DE INTERVENTORÍA No. 1002 DE 2021**

**OBRAS DE MEJORAMIENTO, MANTENIMIENTO, GESTIÓN
PREDIAL, SOCIAL Y AMBIENTAL SOSTENIBLE DE LA CONEXIÓN
TRONCAL CENTRAL DEL NORTE (LOS CUROS - MÁLAGA)**

FEBRERO DE 2022

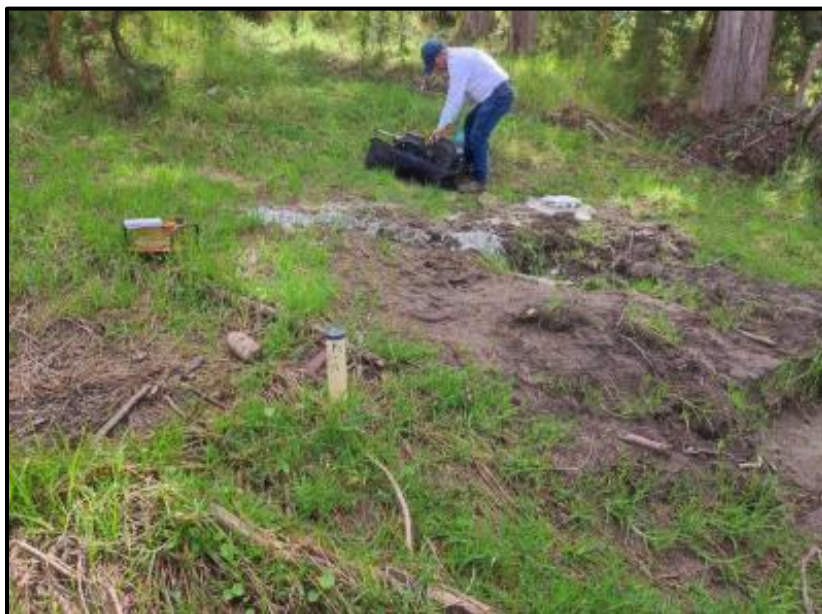
INSTRUMENTACIÓN SC PR29+720 PARA SEGUIMIENTO DE MOVIMIENTOS EN MASA

De acuerdo al Informe de Instrumentación presentado por el contratista de obra se evidencian desplazamientos horizontales en toda su longitud (11,5 m) de 3,0 mm en dirección perpendicular a la vía con tasa de desplazamiento de 0,10 mm/día. Adicionalmente se registraron deformaciones en un punto desde los 20.0 m hacia la superficie de 2.5 mm, con tasa de desplazamiento de 0.08 mm/día y en otro punto se registraron deformaciones del orden de 300 mm con una tasa de desplazamiento de 10mm/día.

Para el sitio crítico PR29+720 se propone reemplazar las alcantarillas existentes deterioradas por alcantarillas de 36" en GRP. Como solución al drenaje del lugar, se proyectan una alcantarilla abovedada de dimensiones 2.80m de base x 1.95m de altura para el paso del cauce permanente y para la cuenca adyacente, una alcantarilla abovedada doble de 2.23m de base x 1.70m de altura.

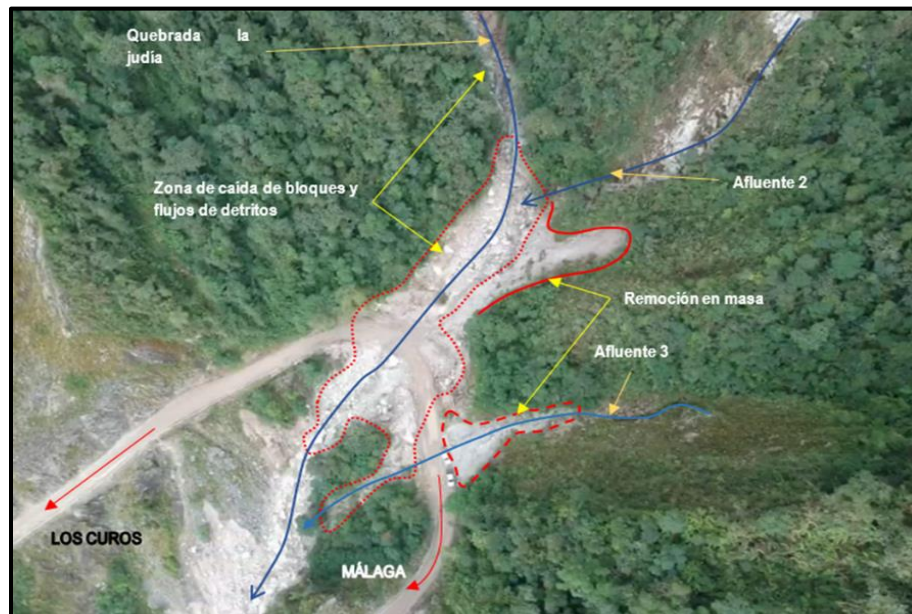
DIAGNÓSTICO DE LA ZONA DE ESTUDIO SC PR79+700 (LA JUDÍA).

Para el sitio crítico PR79+700 (La Judía), de acuerdo a los estudios propone que la problemática allí presentada se resuelve con un puente tipo cajón metálico simplemente apoyado de 45m de luz que apoya a una losa en concreto reforzado, además de esta estructura se cuenta con un acceso en vigas metálicas que apoyan una losa de concreto reforzado, todas las estructuras están ubicadas entre los PR79+708.03 a PR79+764.00 con una longitud total de 01.00m.

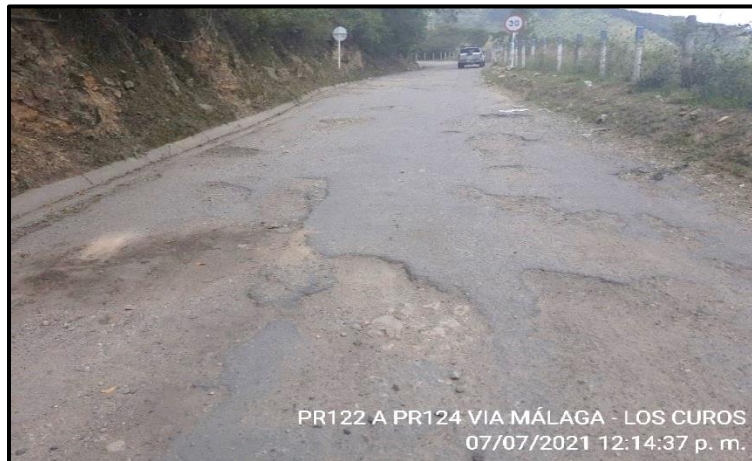
CONDICIONES INICIALES DE LA VIA ENTRE EL PR124+0000 Y EL 122+0100 – RUTA 55ST02 (MALAGA – LOS CUROS) Y ACTIVIDADES EJECUTADAS EN EL SECTOR

ANTES	DURANTE	DESPUES
  <p>PR122 A PR124 VIA MÁLAGA - LOS CUROS 07/07/2021 12:14:37 p. m.</p>	  <p>5°54'57.967050"N - 73°07'39.9257"W Remasat - Via Málaga Los Cueros Network: 12 ago. 2021 2:49:38 p. m. GMT-05:00</p>	  <p>9 nov. 2021 3:53:59 p. m. Pie De Cuesta Guaca Piedecuesta Santander PR 123 + 140 via Cueros - Malaga ruta 55st02</p>
<p>ANTES - ACTIVIDADES DE INTERVENCION DE LA VIA A TRAVES DE MANTENIMIENTO CON CONFORMACION DE LA CALZADA EXISTENTE PR 123+140 RUTA 55ST02</p>	<p>DURANTE - ACTIVIDADES DE INTERVENCION DE LA VIA A TRAVES DE MANTENIMIENTO CON CONFORMACION DE LA CALZADA EXISTENTE PR 123+140 RUTA 55ST02</p>	<p>DESPUES - ACTIVIDADES DE INTERVENCION DE LA VIA A TRAVES DE MANTENIMIENTO CON CONFORMACION DE LA CALZADA EXISTENTE PR 123+140 RUTA 55ST02</p>

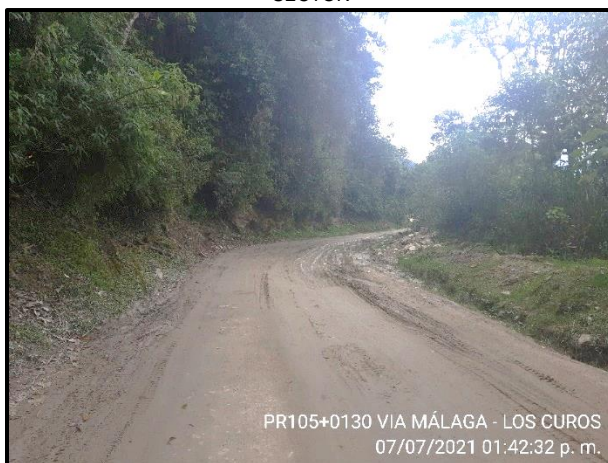
CONDICIONES INICIALES DE LA VÍA PR105+0300 – RUTA 55ST02 (MÁLAGA – LOS CUROS) Y ACTIVIDADES EJECUTADAS EN EL SECTOR

ANTES	DURANTE	DESPUES
  <p>PR105+0130 VIA MÁLAGA - LOS CUROS 07/07/2021 01:42:32 p. m.</p>	  <p>7 oct. 2021 9:41:58 a. m. PR 105+100</p>	  <p>1 dic. 2021 12:13:21 p. m. PR 105 + 130 via Cueros - Malalga ruta 55st02</p>
<p>ANTES - ACTIVIDADES DE INTERVENCION DE LA VIA A TRAVES DE MANTENIMIENTO CON CONFORMACION DE LA CALZADA EXISTENTE PR 105+130 RUTA 55ST02</p>	<p>DURANTE - ACTIVIDADES DE INTERVENCION DE LA VIA A TRAVES DE MANTENIMIENTO CON CONFORMACION DE LA CALZADA EXISTENTE PR 105+130 RUTA 55ST02</p>	<p>DESPUES - ACTIVIDADES DE INTERVENCION DE LA VIA A TRAVES DE MANTENIMIENTO CON CONFORMACION DE LA CALZADA EXISTENTE PR 105+130 RUTA 55ST02</p>

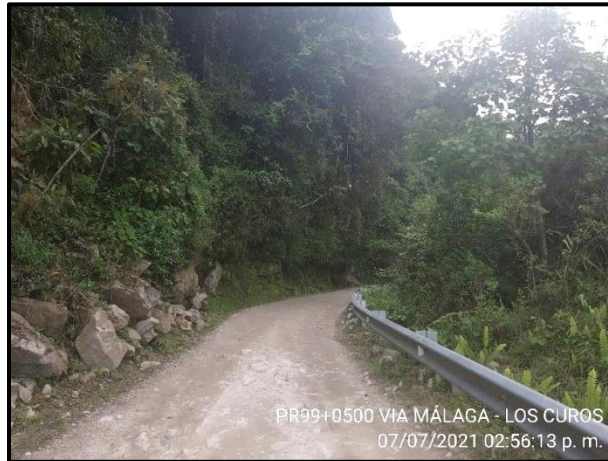
CONDICIONES INICIALES DE LA VÍA PR99+0500 – RUTA 55ST02 (MÁLAGA – LOS CUROS) Y ACTIVIDADES EJECUTADAS EN EL SECTOR

ANTES	DURANTE	DESPUES
  <p>PR99+0500 VIA MÁLAGA - LOS CUROS 07/07/2021 02:56:13 p. m.</p>	  <p>15 nov 2021 2:08 p.m. PR99+0500 VIA CUROS - MÁLAGA</p>	  <p>1 dic. 2021 1:29:01 p. m. PR99 + 500 vía Cueros - Málaga ruta 55st02</p>
<p>ANTES - ACTIVIDADES DE INTERVENCIÓN DE LA VÍA A TRAVÉS DE MANTENIMIENTO CON CONFORMACIÓN DE LA CALZADA EXISTENTE PR 099+500+130 RUTA 55ST02</p>	<p>DURANTE - ACTIVIDADES DE INTERVENCIÓN DE LA VÍA A TRAVÉS DE MANTENIMIENTO CON CONFORMACIÓN DE LA CALZADA EXISTENTE PR 099+500+130 RUTA 55ST02</p>	<p>DESPUES - ACTIVIDADES DE INTERVENCIÓN DE LA VÍA A TRAVÉS DE MANTENIMIENTO CON CONFORMACIÓN DE LA CALZADA EXISTENTE PR 099+500+130 RUTA 55ST02</p>

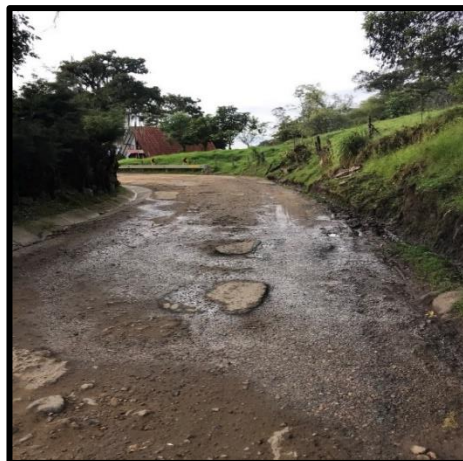
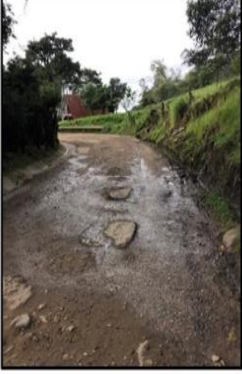
CONDICIONES DE LA VÍA PR1+0600 – SALIDA MUNICIPIO DE MÁLAGA- RUTA 55ST02 (MÁLAGA – LOS CUROS) Y ACTIVIDADES EJECUTADAS EN EL SECTOR

ANTES - ACTIVIDADES DE INTERVENCIÓN DE LA VÍA A TRAVÉS DE MANTENIMIENTO CON CONFORMACIÓN DE LA CALZADA EXISTENTE PR 002+300 RUTA 55ST02	DURANTE - ACTIVIDADES DE INTERVENCIÓN DE LA VÍA A TRAVÉS DE MANTENIMIENTO CON CONFORMACIÓN DE LA CALZADA EXISTENTE PR 002+300 RUTA 55ST02	DESPUES - ACTIVIDADES DE INTERVENCIÓN DE LA VÍA A TRAVÉS DE MANTENIMIENTO CON CONFORMACIÓN DE LA CALZADA EXISTENTE PR 002+300 RUTA 55ST02
