AVANCE DE ACTIVIDADES A DICIEMBRE DE 2021

CONTRATO DE OBRA No. 1042 DE 2021

OBRAS DE MEJORAMIENTO, MANTENIMIENTO, GESTIÓN PREDIAL, SOCIAL Y AMBIENTAL SOSTENIBLE DE LA CONEXIÓN TRONCAL CENTRAL DEL NORTE (LOS CUROS - MÁLAGA), EN EL DEPARTAMENTO DE SANTANDER, EN MARCO DE LA REACTIVACIÓN ECONÓMICA, MEDIANTE EL PROGRAMA DE OBRA PÚBLICA "VÍAS PARA LA LEGALIDAD Y LA REACTIVACIÓN VISIÓN 2030". MÓDULO 1.

DICIEMBRE DE 2021

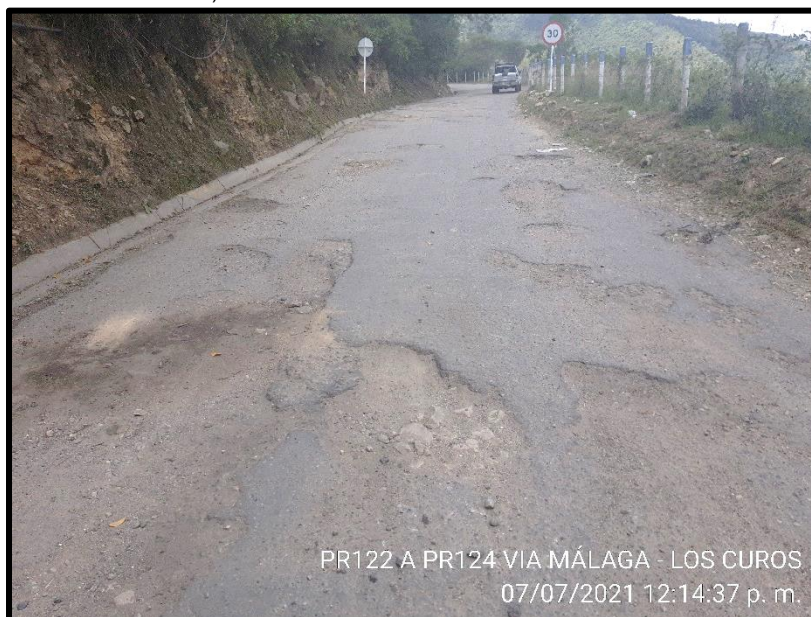
IMAGEN 2. CONDICIONES INICIALES DE LA VIA ENTRE EL PR124+0000 Y EL 122+0100 – RUTA 55ST02 (MALAGA – LOS CUROS) Y ACTIVIDADES EJECUTADAS EN EL SECTOR

ANTES	DURANTE	DESPUES
  <p>PR122 A PR124 VIA MÁLAGA - LOS CUROS 07/07/2021 12:14:37 p. m.</p>	  <p>6°54'57.96705"N - 73°07'39.9257"W Remark: Via Málaga Los Cueros Network: 12 ago. 2021 2:49:38 p. m. GMT-05:00</p>	  <p>9 nov. 2021 3:53:59 p. m. Pie De Cuesta-Guaca Predicuesta Santander PR 123 + 140 vía Cueros - Malaga ruta 55st02</p>
<p>ANTES - ACTIVIDADES DE INTERVENCIÓN DE LA VIA A TRAVÉS DE MANTENIMIENTO CON CONFORMACIÓN DE LA CALZADA EXISTENTE PR 123+140 RUTA 55ST02</p>	<p>DURANTE - ACTIVIDADES DE INTERVENCIÓN DE LA VIA A TRAVÉS DE MANTENIMIENTO CON CONFORMACIÓN DE LA CALZADA EXISTENTE PR 123+140 RUTA 55ST02</p>	<p>DESPUES - ACTIVIDADES DE INTERVENCIÓN DE LA VIA A TRAVÉS DE MANTENIMIENTO CON CONFORMACIÓN DE LA CALZADA EXISTENTE PR 123+140 RUTA 55ST02</p>

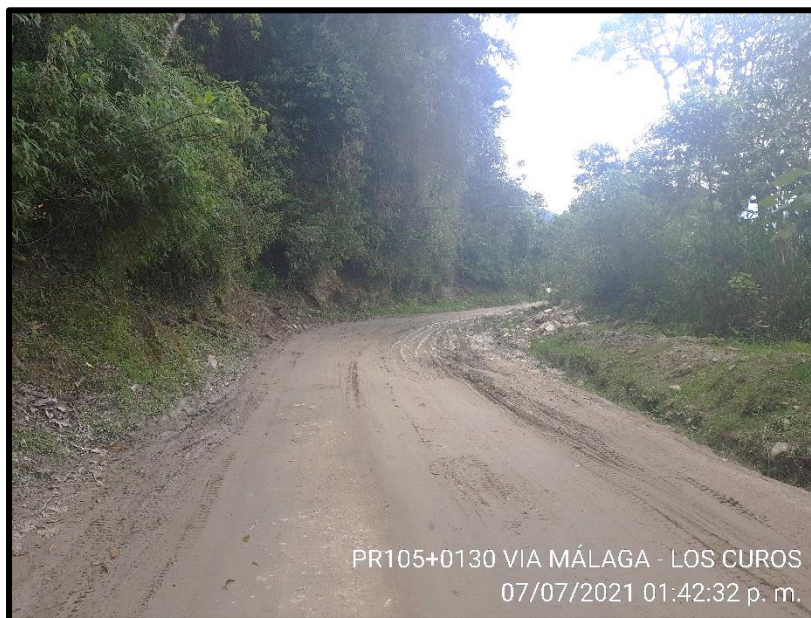
IMAGEN 3. CONDICIONES INICIALES DE LA VIA PR105+0300 – RUTA 55ST02 (MALAGA – LOS CUROS) Y ACTIVIDADES EJECUTADAS EN EL SECTOR

ANTES	DURANTE	DESPUES
  <p>PR105+0130 VIA MÁLAGA - LOS CUROS 07/07/2021 01:42:32 p. m.</p>	  <p>7 oct. 2021 9:41:58 a. m. PR.105+100</p>	  <p>1 dic. 2021 12:13:21 p. m. PR.105 + 130 vía Cueros - Málaga ruta 55st02</p>
<p>ANTES - ACTIVIDADES DE INTERVENCIÓN DE LA VIA A TRAVÉS DE MANTENIMIENTO CON CONFORMACIÓN DE LA CALZADA EXISTENTE PR 105+130 RUTA 55ST02</p>	<p>DURANTE - ACTIVIDADES DE INTERVENCIÓN DE LA VIA A TRAVÉS DE MANTENIMIENTO CON CONFORMACIÓN DE LA CALZADA EXISTENTE PR 105+130 RUTA 55ST02</p>	<p>DESPUES - ACTIVIDADES DE INTERVENCIÓN DE LA VIA A TRAVÉS DE MANTENIMIENTO CON CONFORMACIÓN DE LA CALZADA EXISTENTE PR 105+130 RUTA 55ST02</p>

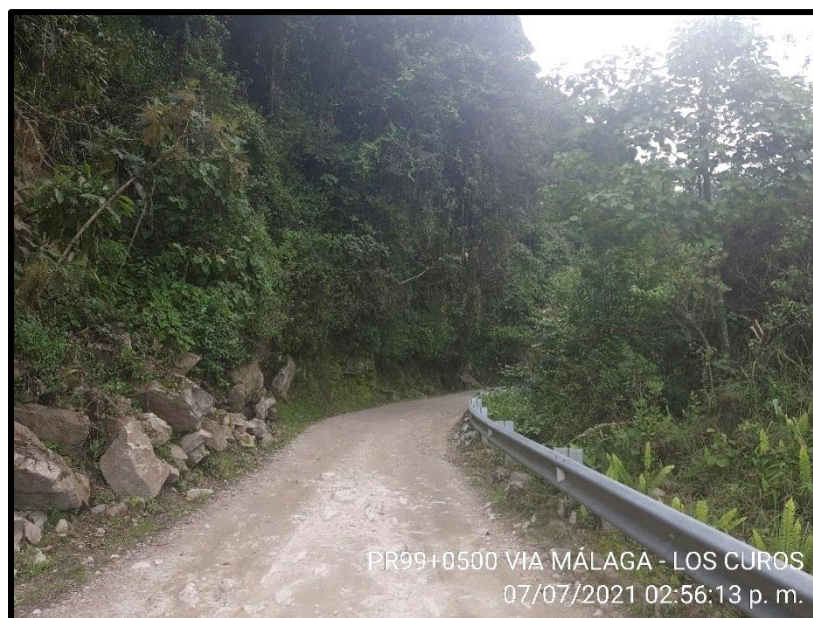
IMAGEN 4. CONDICIONES INICIALES DE LA VIA PR99+0500 – RUTA 55ST02 (MALAGA – LOS CUROS) Y ACTIVIDADES EJECUTADAS EN EL SECTOR

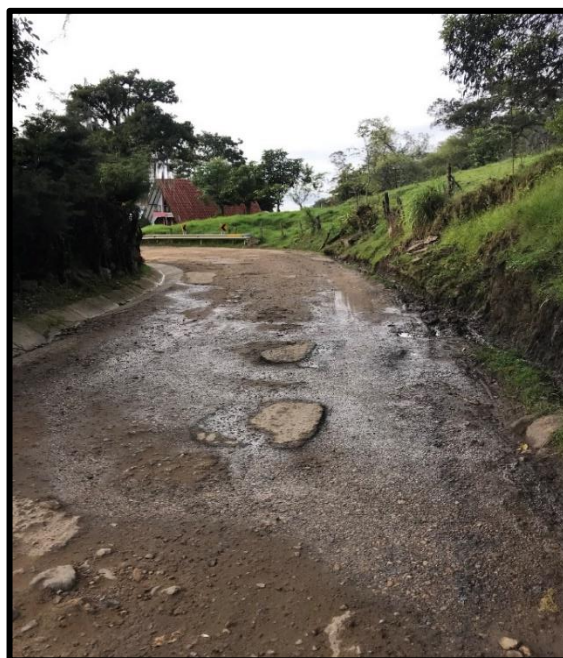
IMAGEN 5. CONDICIONES DE LA VIA PR1+0600 – SALIDA MUNICIPIO DE MÁLAGA- RUTA 55ST02 (MALAGA – LOS CUROS) Y ACTIVIDADES EJECUTADAS EN EL SECTOR

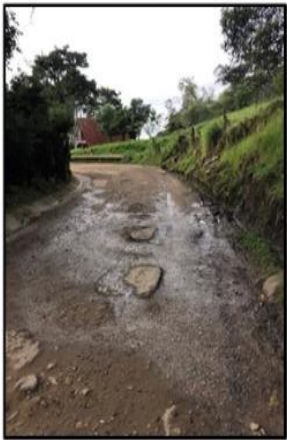
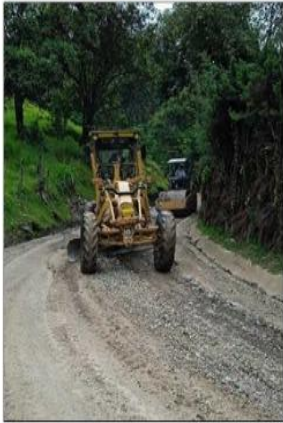
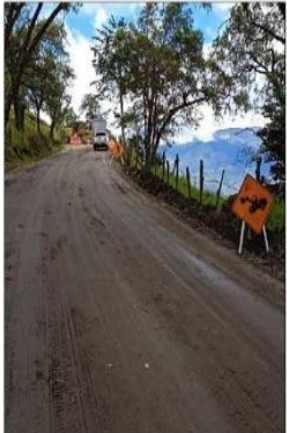
<p>ANTES - ACTIVIDADES DE INTERVENCION DE LA VIA A TRAVES DE MANTENIMIENTO CON CONFORMACION DE LA CALZADA EXISTENTE PR 002+300 RUTA 55ST02</p>	<p>DURANTE - ACTIVIDADES DE INTERVENCION DE LA VIA A TRAVES DE MANTENIMIENTO CON CONFORMACION DE LA CALZADA EXISTENTE PR 002+300 RUTA 55ST02</p>	<p>DESPUES - ACTIVIDADES DE INTERVENCION DE LA VIA A TRAVES DE MANTENIMIENTO CON CONFORMACION DE LA CALZADA EXISTENTE PR 002+300 RUTA 55ST02</p>

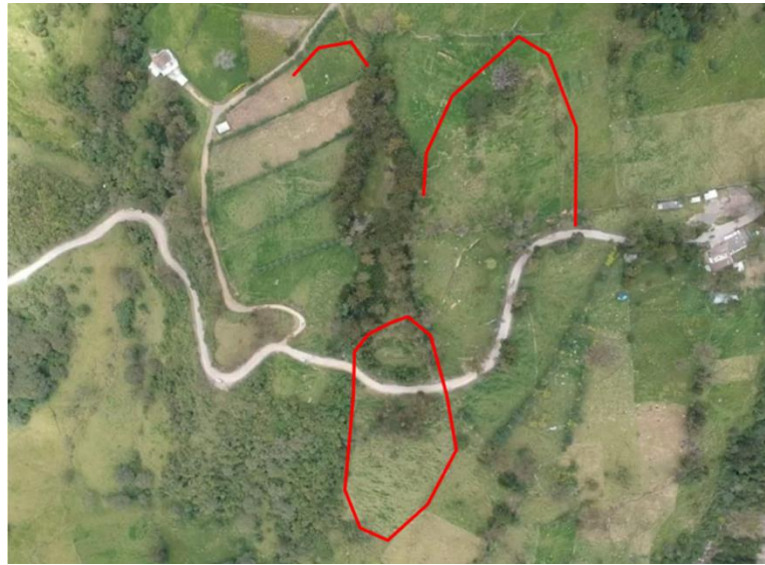
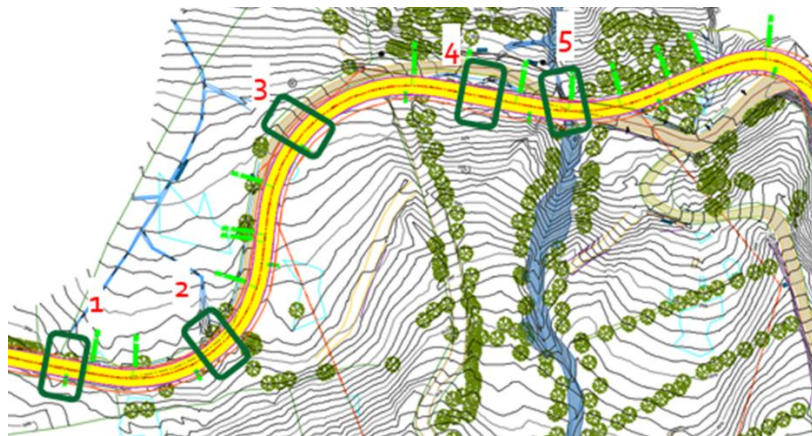
- **Sitio Crítico 43 Ubicado en el PR29+720**

Para realizar un seguimiento técnico y objetivo del movimiento que presenta el sector, se autorizó un plan de instrumentación con inclinómetros y piezómetros para hacer seguimiento cada 15 días de los posibles desplazamientos que se presenten y de esta manera proyectar más adecuadamente la posible solución al problema.

De igual manera, el Contratista viene adelantando los estudios y diseños del Sitio Crítico 43 planteando obras para drenar el talud por ser un terreno con presencia de aguas subsuperficial y superficiales:

- Se propone reemplazar las alcantarillas existentes por alcantarillas de 36" en GRP.
- Como solución al drenaje del lugar, se proyectan una alcantarilla abovedada de dimensiones 2.80m de base x 1.95m de altura para el paso del cauce permanente y para la cuenca adyacente, una alcantarilla abovedada doble de 2.23m de base x 1.70m de altura.
- Se proponen estructuras para el drenaje vial tipo cunetas y bordillo con andén, que conduzcan la escorrentía superficial hacia las obras existentes; por otra parte, también se implementan filtros bajo cuneta/bordillo que se encargan del drenaje subsuperficial para la zona de aporte del talud, estos tienen dimensiones de 1.0m de alto x 0.60m de ancho, y recogen y conducen el agua por medio de una tubería perforada de 6".

- Con el fin de encauzar el agua subsuperficial generada en las cuencas especificadas a lo largo del informe, se proyectan una serie de trincheras drenantes que permiten conducir el drenaje hacia las obras proyectadas

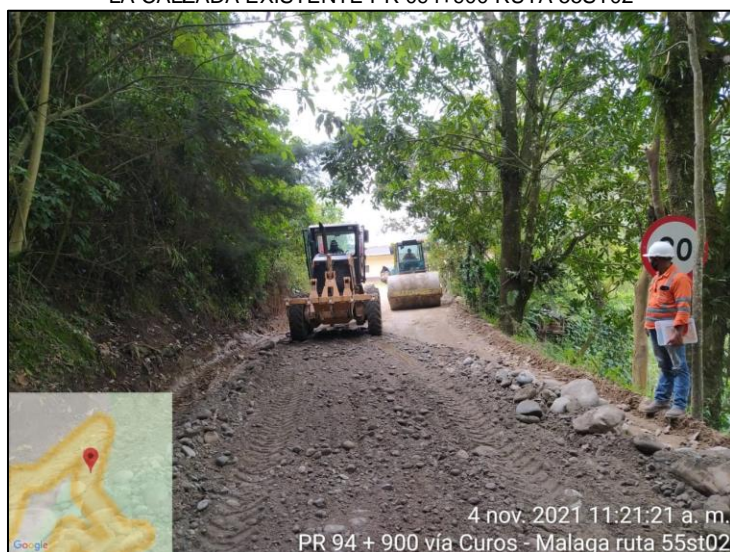
IMAGEN 10. ACTIVIDADES DE INTERVENCIÓN DE LA VÍA A TRAVÉS DE MANTENIMIENTO CON CONFORMACIÓN DE LA CALZADA EXISTENTE PR 094+900 RUTA 55ST02

ANTES	DURANTE	DESPUES
  <p>2 nov. 2021 2:07:53 p. m. PR 94 + 900 vía Cueros - Málaga Ruta 55ST02</p>	  <p>4 nov. 2021 11:21:21 a. m. PR 94 + 900 vía Cueros - Málaga ruta 55st02</p>	  <p>1 dic. 2021 12:04:53 p. m. PR94+900 vía Cueros - Málaga ruta 55st02</p>
<p>ANTES - ACTIVIDADES DE INTERVENCIÓN DE LA VÍA A TRAVÉS DE MANTENIMIENTO CON CONFORMACIÓN DE LA CALZADA EXISTENTE PR 094+900 RUTA 55ST02</p>	<p>ANTES - ACTIVIDADES DE INTERVENCIÓN DE LA VÍA A TRAVÉS DE MANTENIMIENTO CON CONFORMACIÓN DE LA CALZADA EXISTENTE PR 094+900 RUTA 55ST02</p>	<p>ANTES - ACTIVIDADES DE INTERVENCIÓN DE LA VÍA A TRAVÉS DE MANTENIMIENTO CON CONFORMACIÓN DE LA CALZADA EXISTENTE PR 094+900 RUTA 55ST02</p>

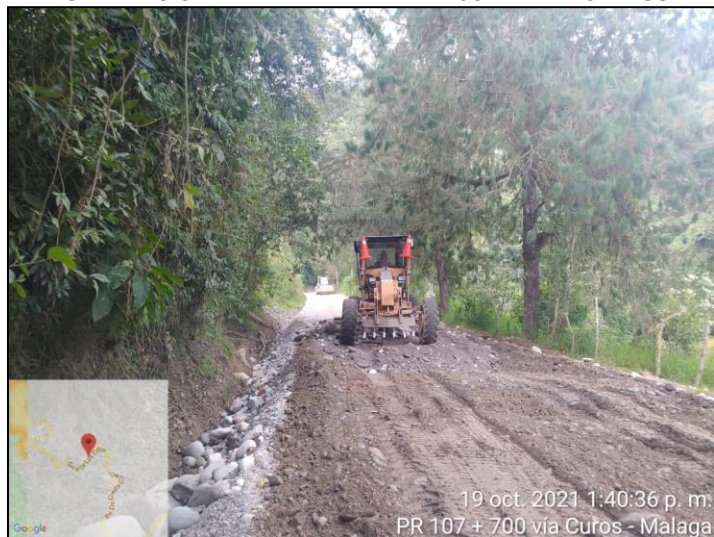
IMAGEN 12. ACTIVIDADES DE ADICION DE MATERIAL PARA MEJORAMIENTO DE SUBRASANTE PR107+0700

<p>ANTES - ACTIVIDADES DE INTERVENCION DE LA VIA A TRAVES DE MANTENIMIENTO CON CONFORMACION DE LA CALZADA EXISTENTE PR 107+700 RUTA 55ST02</p>	<p>DURANTE - ACTIVIDADES DE INTERVENCION DE LA VIA A TRAVES DE MANTENIMIENTO CON CONFORMACION DE LA CALZADA EXISTENTE PR 107+700 RUTA 55ST02</p>	<p>DESPUES - ACTIVIDADES DE INTERVENCION DE LA VIA A TRAVES DE MANTENIMIENTO CON CONFORMACION DE LA CALZADA EXISTENTE PR 107+700 RUTA 55ST02</p>

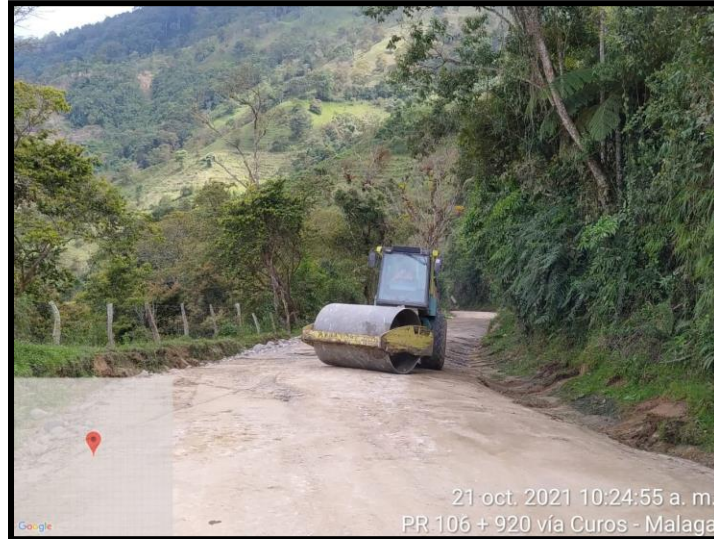
IMAGEN 13. ACTIVIDADES DE ADICION DE MATERIAL PARA MEJORAMIENTO DE SUBRASANTE PR106+0920

ANTES	DURANTE	DESPUES
  <p>25 oct. 2021 4:45 p.m. P106+920 vía Malaga - Los Curos ruta 55ST02</p>	  <p>21 oct. 2021 10:24:55 a. m. PR 106 + 920 vía Curos - Malaga</p>	  <p>1 dic. 2021 12:08:34 p. m. PR 106 + 920 vía Curos - Malaga ruta 55st02</p>
<p>ANTES - ACTIVIDADES DE INTERVENCION DE LA VIA A TRAVES DE MANTENIMIENTO CON CONFORMACION DE LA CALZADA EXISTENTE PR 106+920 RUTA 55ST02</p>	<p>DURANTE - ACTIVIDADES DE INTERVENCION DE LA VIA A TRAVES DE MANTENIMIENTO CON CONFORMACION DE LA CALZADA EXISTENTE PR 106+920 RUTA 55ST02</p>	<p>DESPUES - ACTIVIDADES DE INTERVENCION DE LA VIA A TRAVES DE MANTENIMIENTO CON CONFORMACION DE LA CALZADA EXISTENTE PR 106+920 RUTA 55ST02</p>

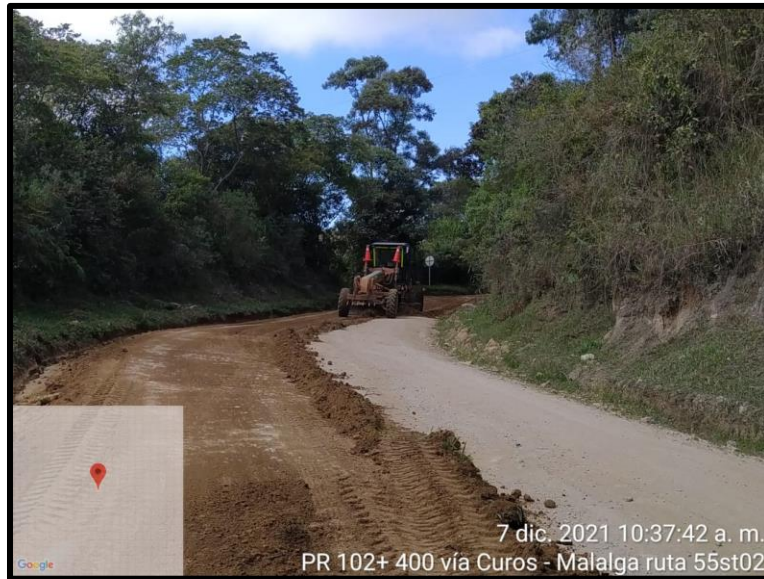
IMAGEN 14. ACTIVIDADES DE ADICION DE MATERIAL PARA MEJORAMIENTO DE SUBRASANTE PR102+0400

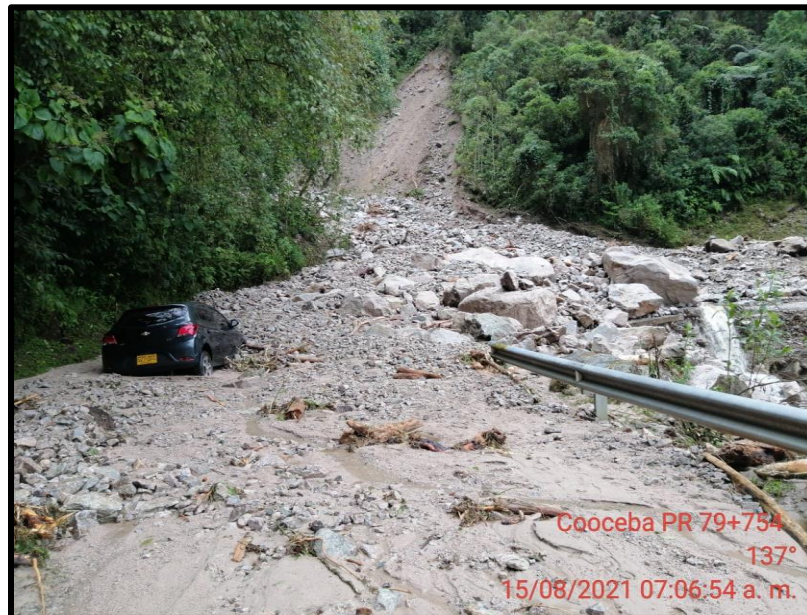
IMAGEN 15. ACTIVIDADES DE REMOCION DE DERRUMBE EN ATENCION A EMERGENCIA PRESENTADA EL 15 DE AGOSTO DE 2021 EN EL SC LA JUDIA PR079+0700

ANTES	DURANTE	DESPUES
  <p>Caoceba PR 79+734 137° 15/08/2021 07:06:54 a. m.</p>	  <p>16 ago. 2021 4:13:03 p. m. 6°51'7"N 72°89'67"W 155° SE PR 102 Los Cueros Málaga</p>	  <p>RUTA 55ST02 (MÁLAGA - LOS CUROS) PR079+0700 "La Judía" 6°55'3", -72°53'47", 2453,0m, 218° 16/08/2021 03:38:26 p. m.</p>
<p>ANTES - ACTIVIDADES DE REMOCION DE DERRUMBE EN ATENCION A EMERGENCIA PRESENTADA EL 15 DE AGOSTO DE 2021 EN EL SC LA JUDIA PR079+0700</p>	<p>DURANTE - ACTIVIDADES DE REMOCION DE DERRUMBE EN ATENCION A EMERGENCIA PRESENTADA EL 15 DE AGOSTO DE 2021 EN EL SC LA JUDIA PR079+0700</p>	<p>DESPUES - ACTIVIDADES DE REMOCION DE DERRUMBE EN ATENCION A EMERGENCIA PRESENTADA EL 15 DE AGOSTO DE 2021 EN EL SC LA JUDIA PR079+0700</p>

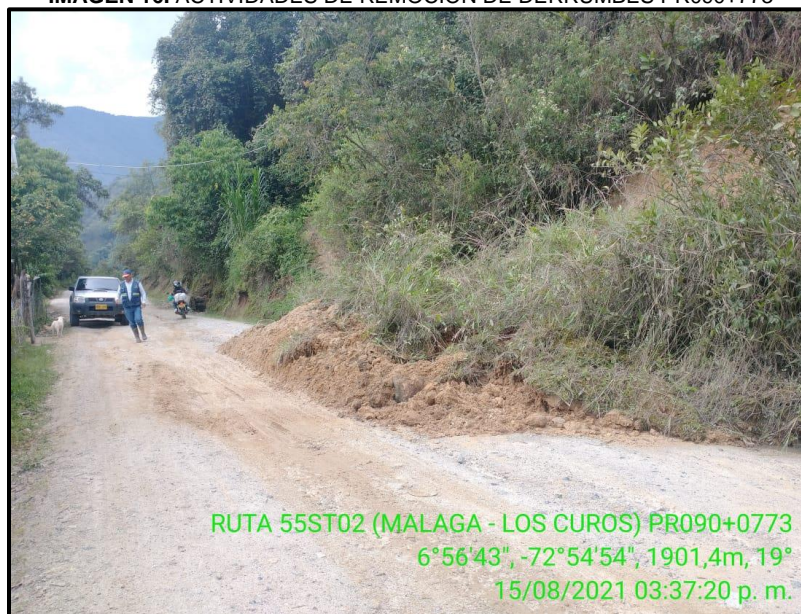
IMAGEN 16. ACTIVIDADES DE REMOCIÓN DE DERRUMBES PR090+773

ANTES	DURANTE	DESPUES
  <p>RUTA 55ST02 (MALAGA - LOS CUROS) PR090+0773 6°56'43", -72°54'54", 1901,4m, 19" 15/08/2021 03:37:20 p. m.</p>	  <p>RUTA 55ST02 (MALAGA - LOS CUROS) PR090+0773 6°56'43", -72°54'54", 1901,4m, 19" 16/08/2021 02:16:33 p. m.</p>	  <p>RUTA 55ST02 (MALAGA - LOS CUROS) PR090+0773 "La Judia" 6°56'43", -72°54'54", 1908,4m, 23" 16/08/2021 05:50:34 p. m.</p>
ANTES - ACTIVIDADES DE REMOCION DE DERRUMBE EN ATENCION A EMERGENCIA PRESENTADA EL 15 DE AGOSTO DE 2021 EN EL PR090+0773	DURANTE- ACTIVIDADES DE REMOCION DE DERRUMBE EN ATENCION A EMERGENCIA PRESENTADA EL 15 DE AGOSTO DE 2021 EN EL PR090+0773	DESPUES- ACTIVIDADES DE REMOCION DE DERRUMBE EN ATENCION A EMERGENCIA PRESENTADA EL 15 DE AGOSTO DE 2021 EN EL PR090+0773

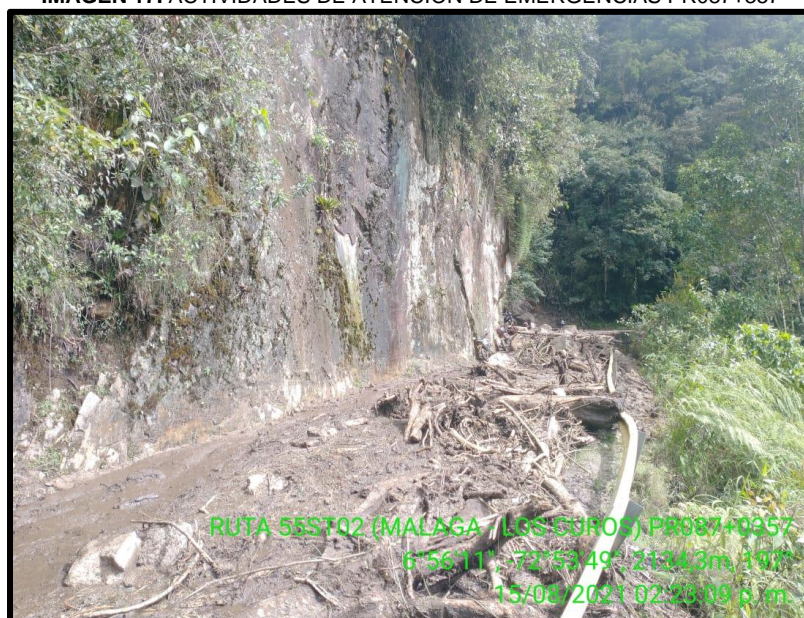
IMAGEN 17. ACTIVIDADES DE ATENCIÓN DE EMERGENCIAS PR087+357

ANTES	DURANTE	DESPUES
  <p>RUTA 55ST02 (MALAGA - LOS CUROS) PR087+0357 6°56'10", -72°55'7", 1735,0m, 4° 15/08/2021 07:20:30 p. m.</p>	  <p>RUTA 55ST02 (MALAGA - LOS CUROS) PR087+0357 210° 15/08/2021 07:20:30 p. m.</p>	  <p>RUTA 55ST02 (MALAGA - LOS CUROS) PR087+0357 6°56'10", -72°55'7", 1735,0m, 219° 16/08/2021 02:05:36 p. m.</p>
<p>ANTES - ACTIVIDADES DE INTERVENCION DE LA VIA A TRAVES DE MANTENIMIENTO CON CONFORMACION DE LA CALZADA EXISTENTE PR 087+357 RUTA 55ST02</p>	<p>DURANTE - ACTIVIDADES DE INTERVENCION DE LA VIA A TRAVES DE MANTENIMIENTO CON CONFORMACION DE LA CALZADA EXISTENTE PR 087+357 RUTA 55ST02</p>	<p>DESPUES - ACTIVIDADES DE INTERVENCION DE LA VIA A TRAVES DE MANTENIMIENTO CON CONFORMACION DE LA CALZADA EXISTENTE PR 087+357 RUTA 55ST02</p>

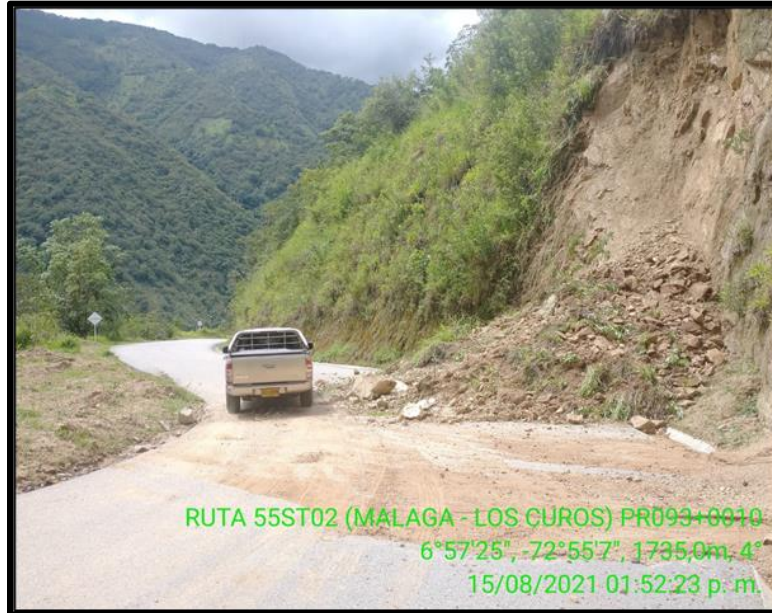
IMAGEN 18. ACTIVIDADES DE REMOCION DE DERRUMBES PR093+000

ANTES	DURANTE	DESPUES
  <p>RUTA 55ST02 (MALAGA - LOS CUROS) PR093+0010 6°57'25", -72°55'7", 1795.6m. A 15/08/2021 01:52:23 p. m.</p>	 	  <p>RUTA 55ST02 (MALAGA - LOS CUROS) PR093+0010 6°57'25", -72°55'8", 1808.7m. 31" 16/08/2021 05:58:05 p. m.</p>
<p>ANTES - ACTIVIDADES DE INTERVENCION DE LA VIA A TRAVES DE MANTENIMIENTO CON CONFORMACION DE LA CALZADA EXISTENTE PR 093+000 RUTA 55ST02</p>	<p>DURANTE - ACTIVIDADES DE INTERVENCION DE LA VIA A TRAVES DE MANTENIMIENTO CON CONFORMACION DE LA CALZADA EXISTENTE PR 093+000 RUTA 55ST02</p>	<p>DESPUES - ACTIVIDADES DE INTERVENCION DE LA VIA A TRAVES DE MANTENIMIENTO CON CONFORMACION DE LA CALZADA EXISTENTE PR 093+000 RUTA 55ST02</p>

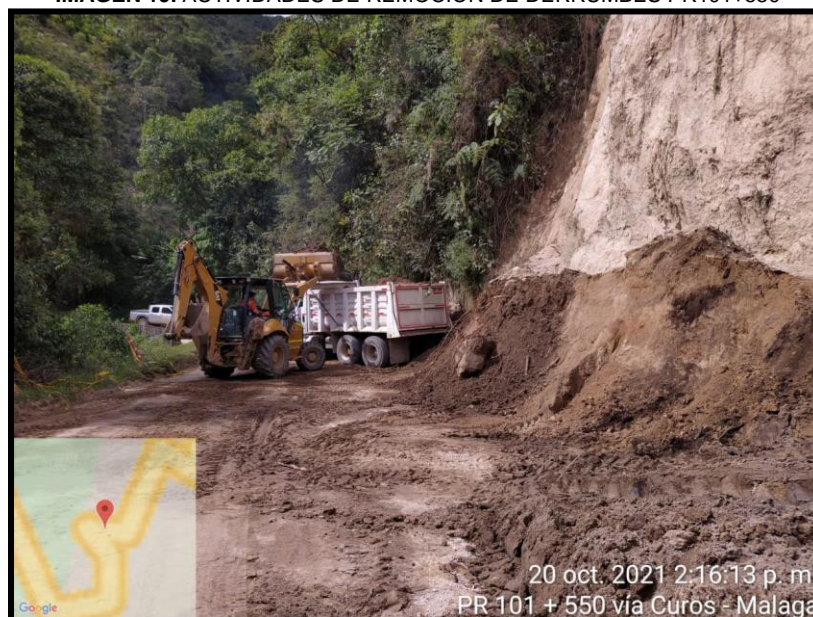
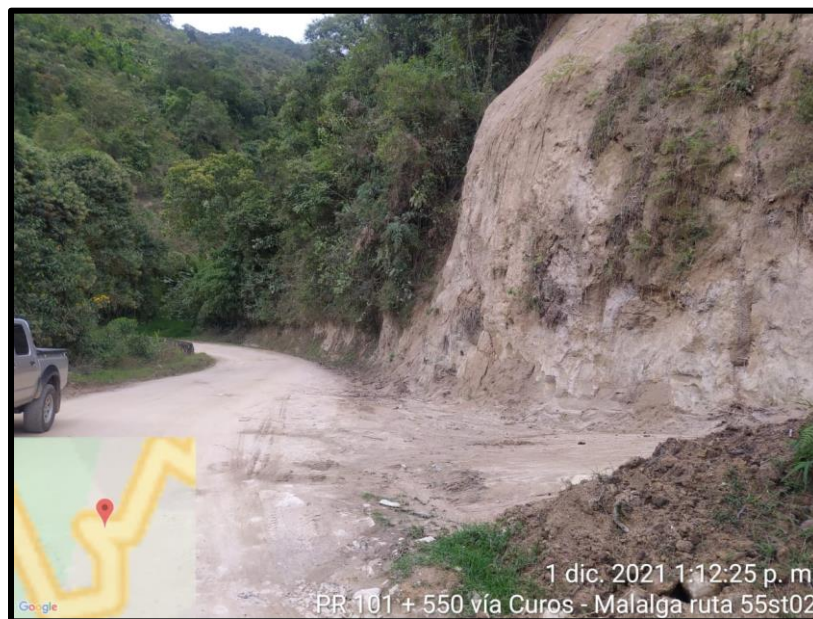
IMAGEN 19. ACTIVIDADES DE REMOCIÓN DE DERRUMBES PR101+550

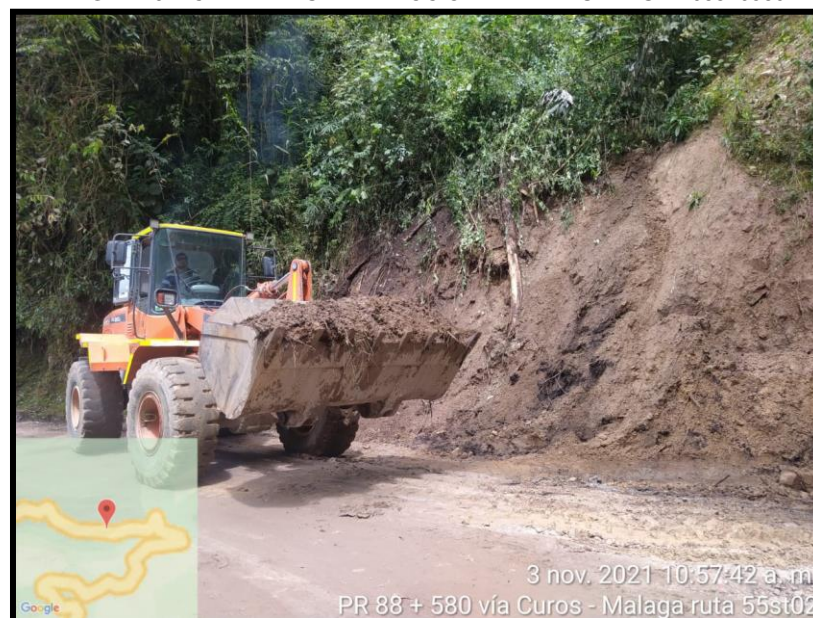
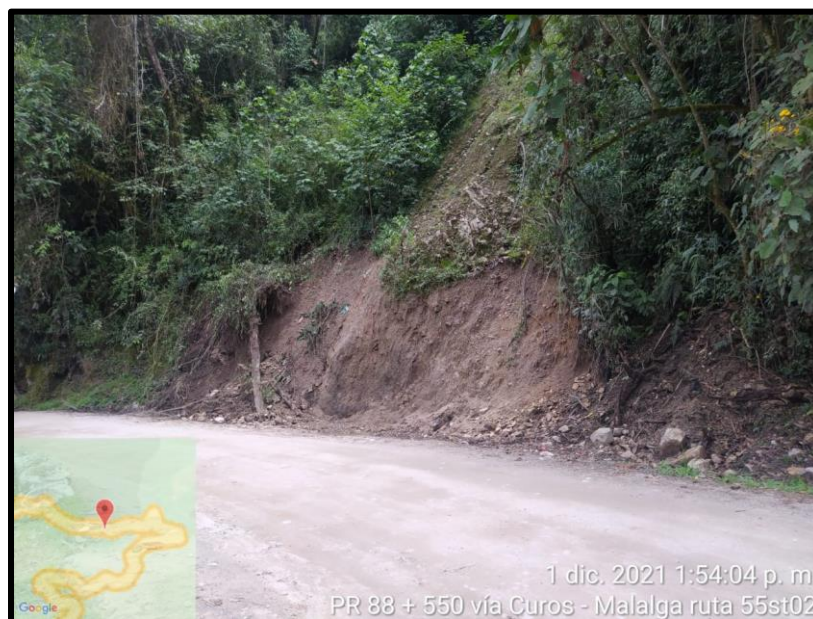
IMAGEN 20. ACTIVIDADES DE REMOCION DE DERRUMBES PR088+0580

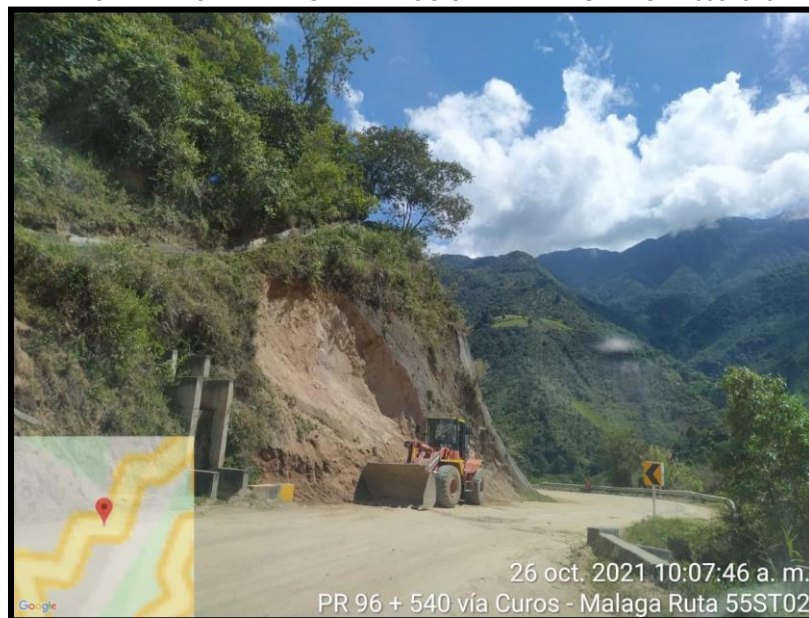
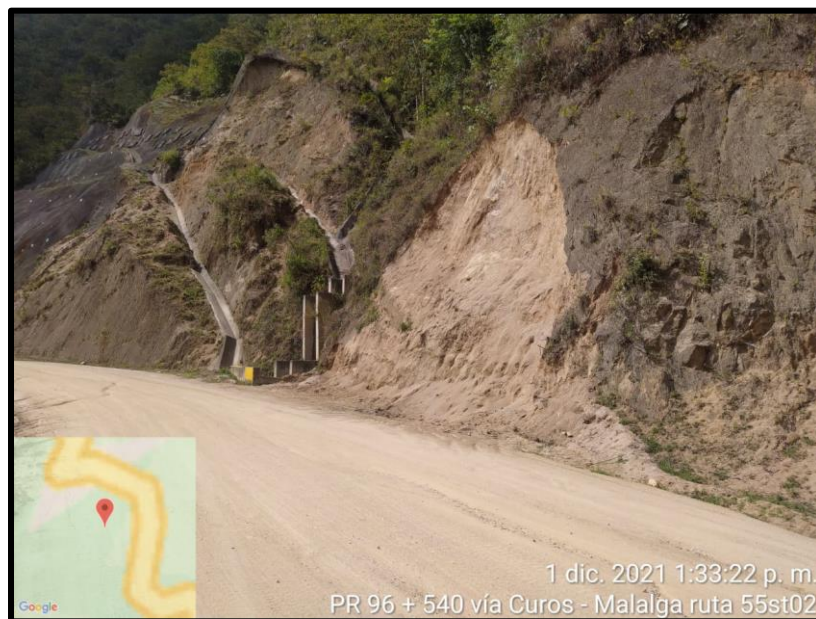
IMAGEN 21. ACTIVIDADES DE REMOCION DE DERRUMBES PR096+540

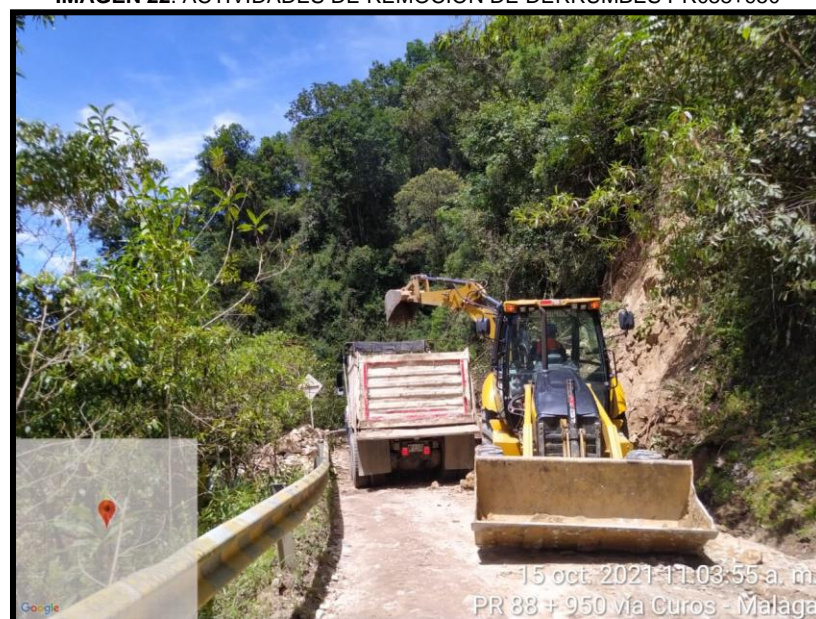
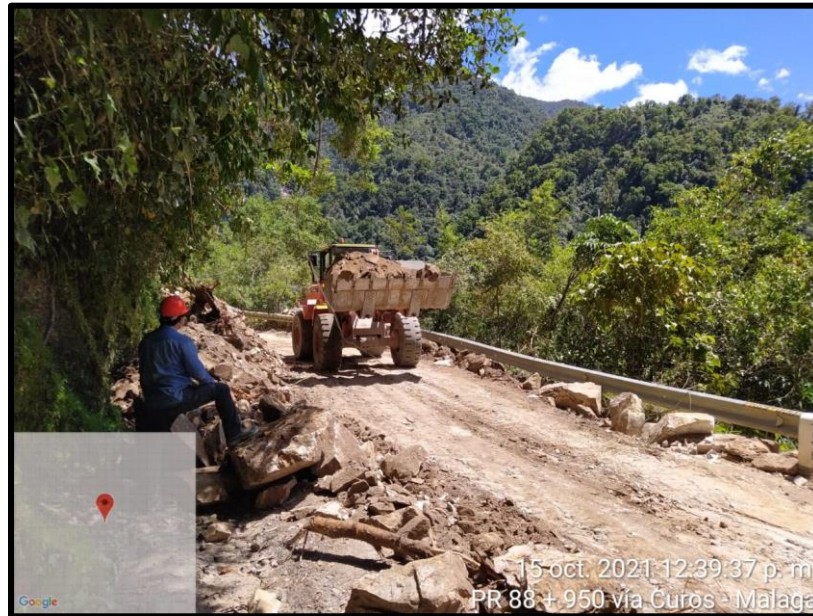
IMAGEN 22. ACTIVIDADES DE REMOCIÓN DE DERRUMBES PR088+950
