**AVANCE DE ACTIVIDADES  
PERIODO:  
15 DE ENERO A 15 DE FEBRERO DE 2025  
CTO. DE OBRA No. 1042 DE 2021**

**OBRAS DE MEJORAMIENTO, MANTENIMIENTO, GESTIÓN  
PREDIAL, SOCIAL Y AMBIENTAL SOSTENIBLE DE LA CONEXIÓN  
TRONCAL CENTRAL DEL NORTE (LOS CUROS - MÁLAGA)**

**FEBRERO DE 2025**

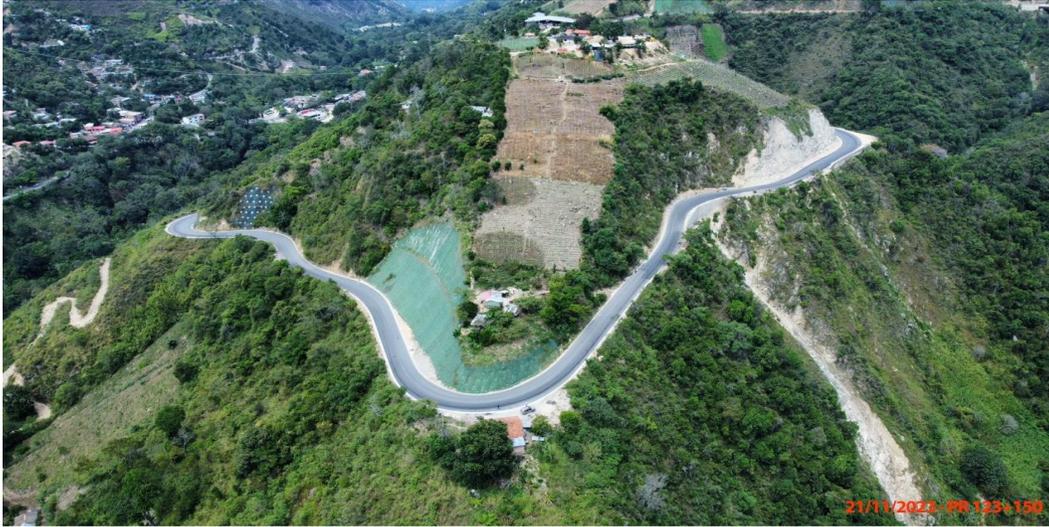
Panorámica antes (Fecha de foto: 21/11/2023) PR123+150.  
Pavimentación de la vía. Sector atendido y a la fecha se encuentra igual.

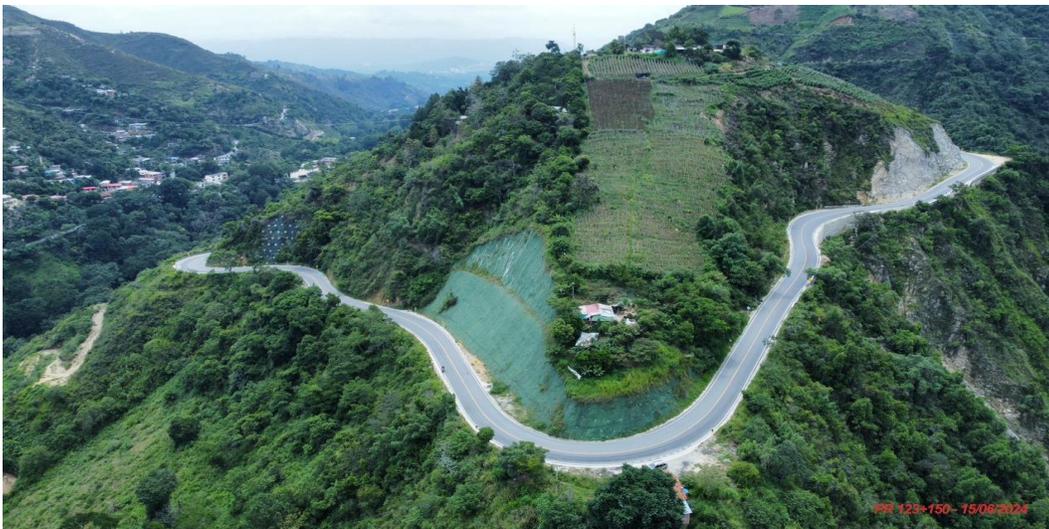
Panorámica después (Fecha de foto: 15/06/2024) PR123+150.  
Pavimentación y señalización de la vía. Sector atendido y a la fecha se encuentra igual.

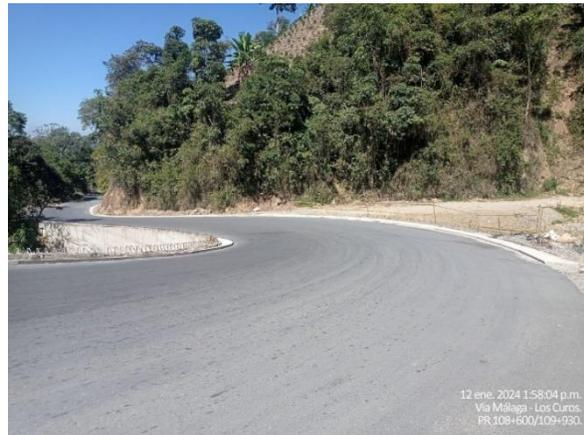
Antes (Fecha de foto: 04/07/2023) y después (Fecha de foto: 12/01/2024) PR109+050. Pavimentación de la vía. Actualmente el corredor se encuentra igual a la foto de "después".

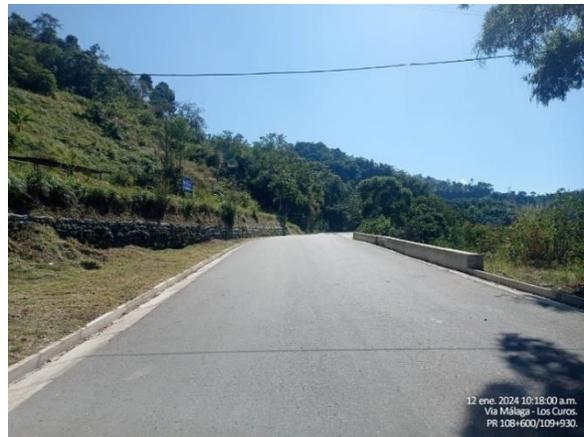
Antes (Fecha de foto: 11/03/2022) y después (Fecha de foto: 12/01/2024) PR109+280. Pavimentación de la vía. Actualmente el corredor se encuentra igual a la foto de "después".

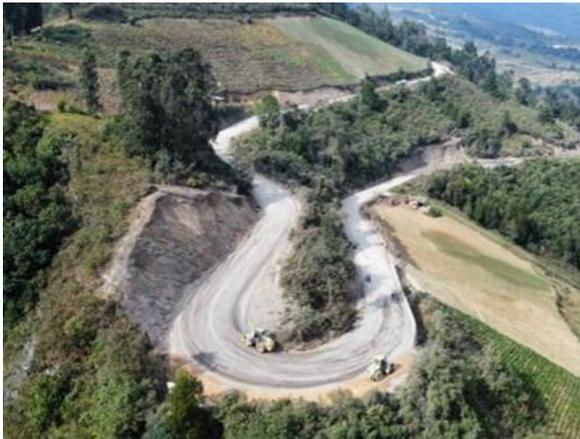
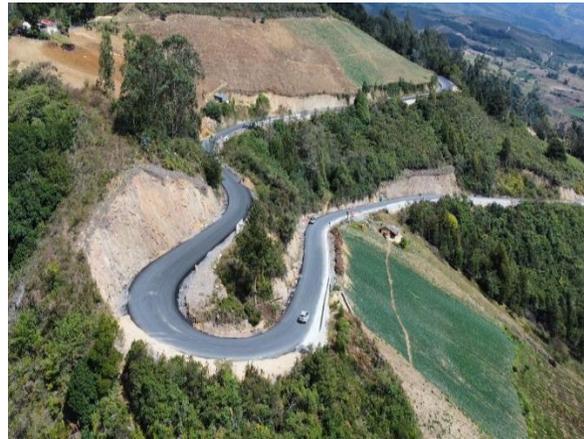
Antes (Fecha de foto: 10/06/2024) y después (Fecha de foto: 05/01/2025) PR66+830.  
Ampliación y pavimentación de la vía

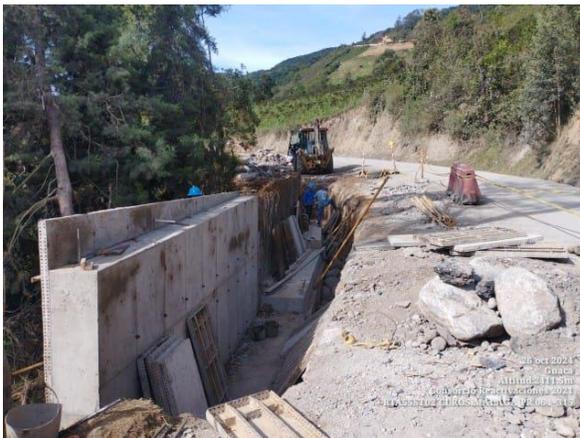
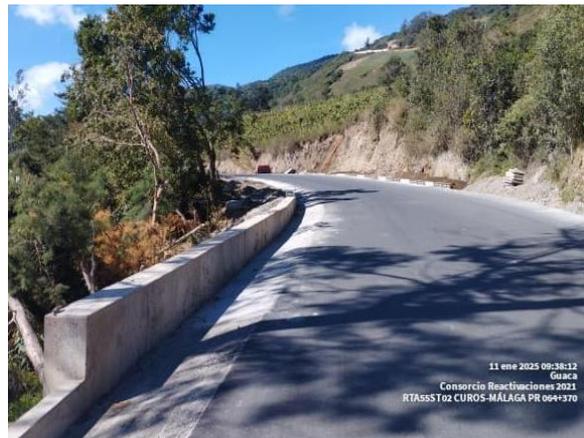
Antes (Fecha de foto: 26/10/2024) y después (Fecha de foto: 11/01/2025) PR64+380  
Ampliación y pavimentación de la vía

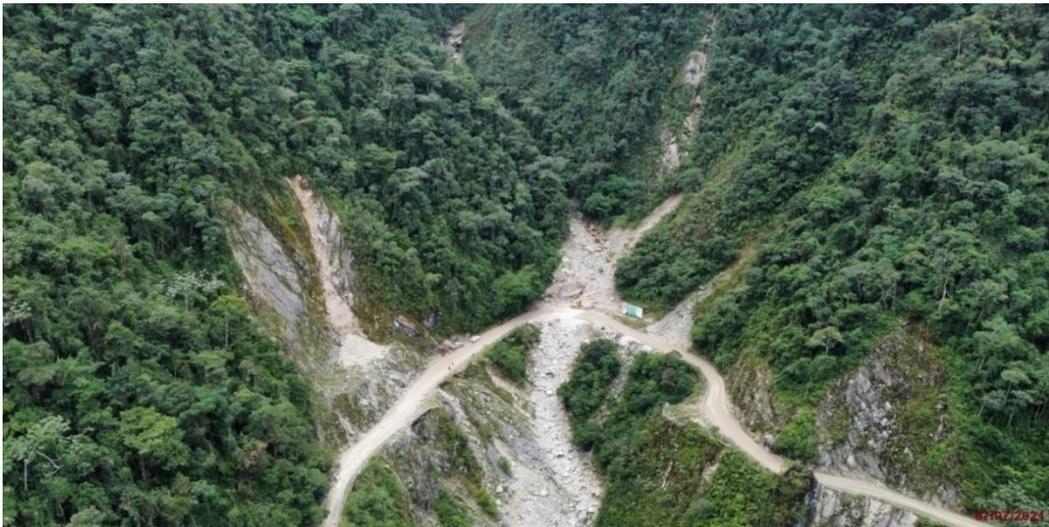
1. PR79+750 - Sector La Judía: Este sector se encontraba catalogado dentro de la acción popular como sitio crítico, y fue atendido con obras definitivas a través de la construcción de un puente, el cual tiene una longitud de 100 m. El puente fue habilitado el 10 de junio de 2024, y el tramo vial fue pavimentado en el mes de septiembre 2024. A la fecha están finalizando las obras de canalización de la quebrada, construcción de barrera de protección tipo new jersey, y construcción de cunetas

Antes sitio La Judía (Fecha de foto: 07/07/2021), PR79+900.  
Cauce con alto depósito de materiales.

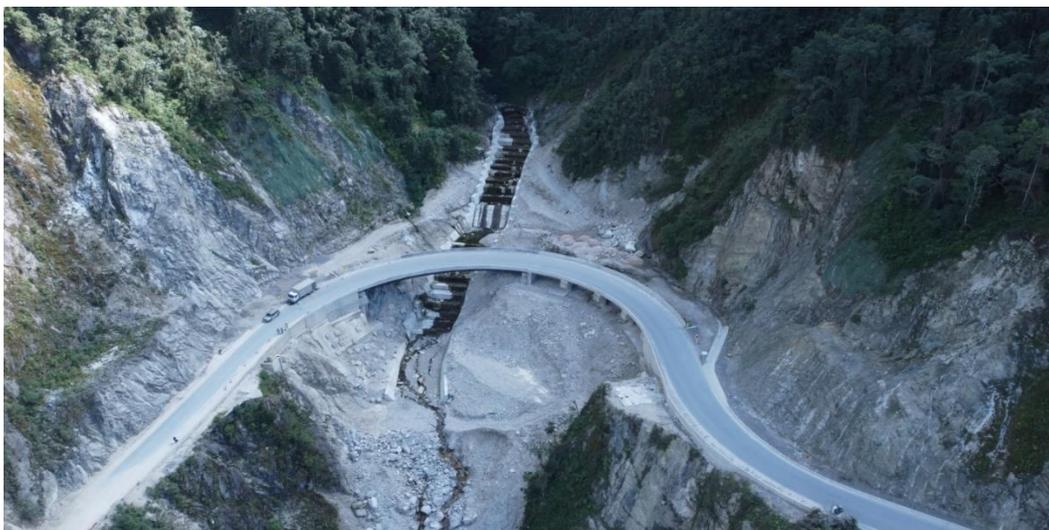
Ejecución en sitio La Judía (Fecha de foto: 15/01/2025), PR79+700.  
Construcción de puente.

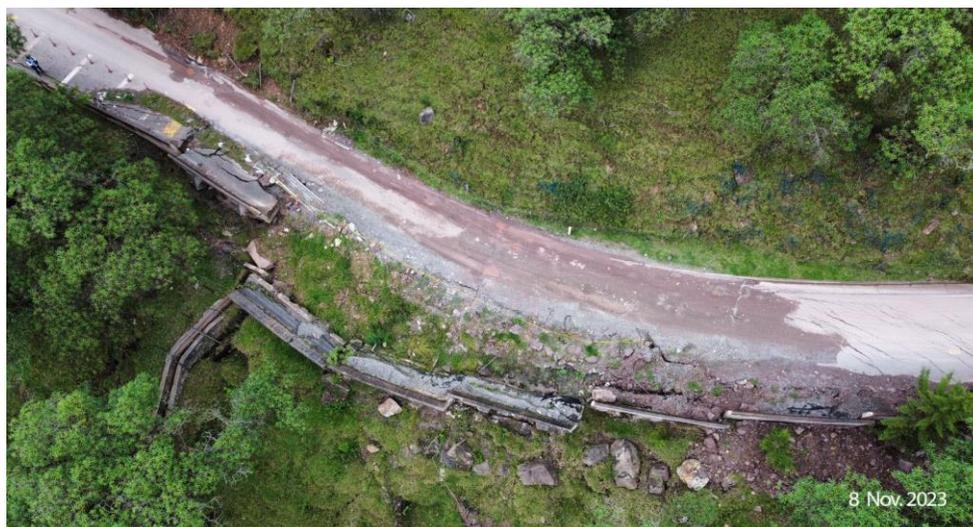
Panoramica (antes) (Fecha de foto: 08/11/2023)

- **Sitio Crítico PR32-PR33:** Sector pavimentado, el cual presentaba fallas en el muro de contención con cimentación profunda afectando la calzada existente. Con el presente contrato se atendió el sitio mediante la construcción de las siguientes obras de mitigación: Demolición del pavimento existente (altamente fracturado), excavación de la calzada, construcción de lecho drenante: instalación de geotextil y material granular, cuyo fin es servir de filtro para el control de flujos de agua provenientes del talud y del agua que circula por la vía, de esta manera se garantiza que el agua no permanezca por debajo de la estructura de la vía y produzca mayores asentamientos que dificulten la transitabilidad, conformación de capa de sub base granular.

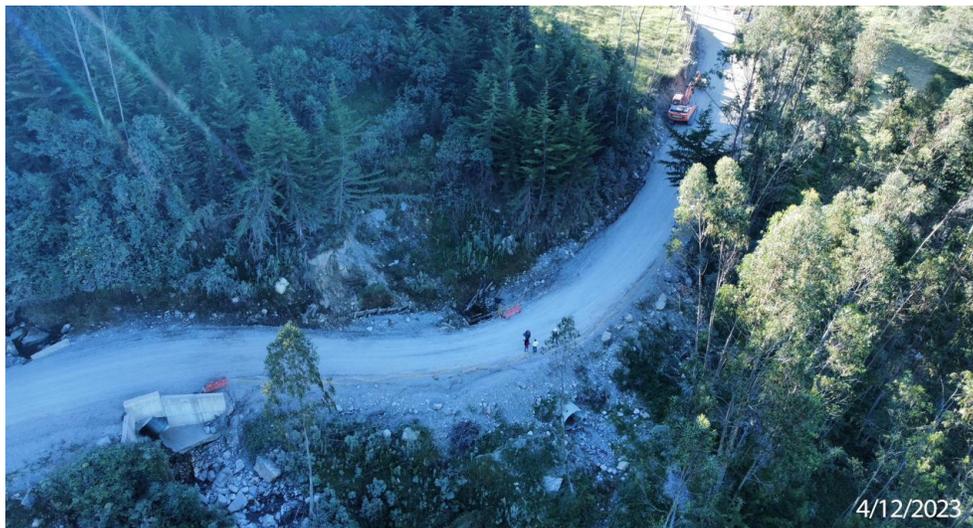
Panoramica (antes) (Fecha de foto: 4/12/2023)

- **Sitio Crítico PR29+750:** Se presentaba proceso de remoción en masa, y cuya velocidad del movimiento y condiciones de saturación del terreno ocasionaron desplazamientos en la calzada existente, con el presente contrato se atiende el sitio con las siguientes obras de mitigación: reemplazo de alcantarilla por lecho drenante (instalación de geotextil y material granular), cuyo fin es servir de filtro para el control de flujos de agua provenientes del talud, conformación de la calzada existente y adición de material de afirmado.

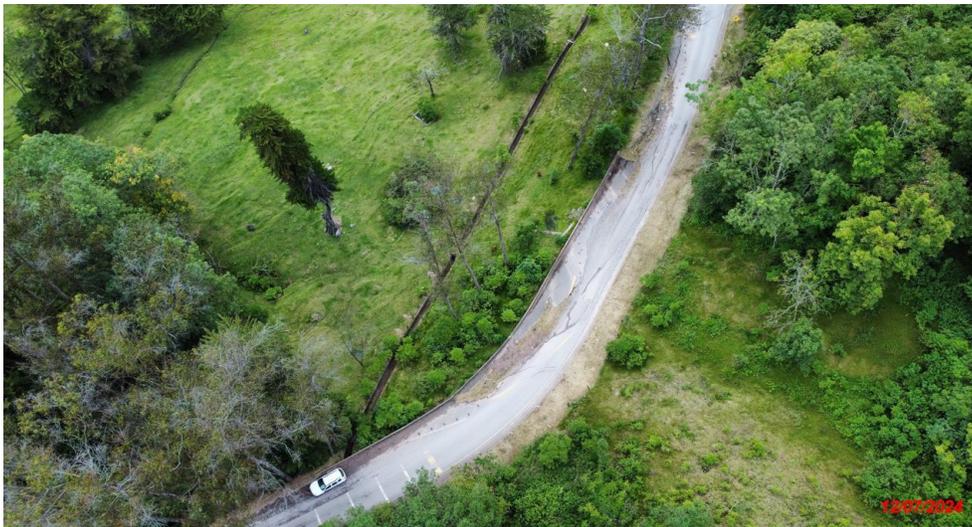
Panoramica (antes) (Fecha de foto: 12/07/2024)

- **Sitio Crítico PR30+800:** La aceleración del movimiento ocasionó asentamientos que generaron una especie de escalonamientos entre 20 y 40 cm de altura, situación que generaba riesgos para los usuarios de la vía. Se realizó demolición del pavimento fracturado existente y reemplazo de material y nivelación de la calzada.

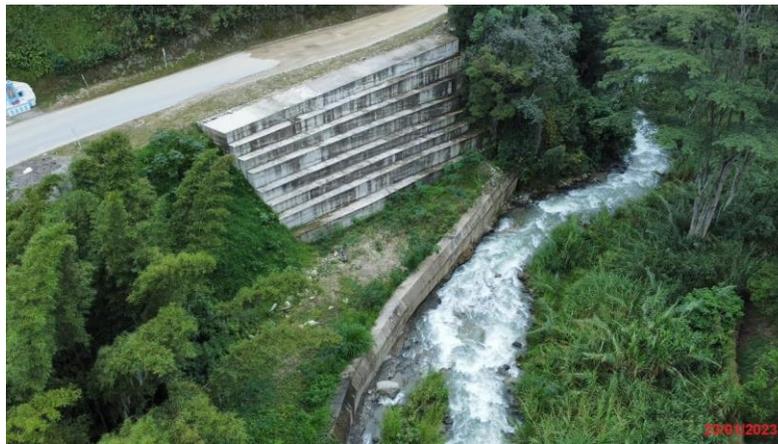
- Perdida de banca en el PR95+250: En este sector se presentaba socavación del talud inferior por el cauce del rio Umpalá. Se construyeron estructuras de protección y contención en concreto para garantizar la estabilidad de la banca. Actualmente las obras fueron terminadas.

Después (Fecha de foto: 23/01/2023), PR95+250.  
Obras de protección a la vía.

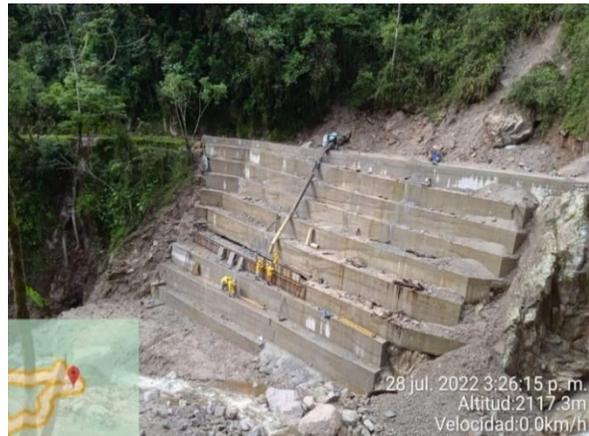
- Perdida de banca en el PR88+400, Sector Los Canelos: En este sector se presentó una pérdida de banca por una avenida torrencial de materiales. Para recuperar la banca se construyó un muro de contención escalonado en concreto.

Antes (Fecha de foto: 23/03/2022) y después (Fecha de foto: 28/07/2022)  
Construcción muro de contención en pérdida de banca PR88+400.

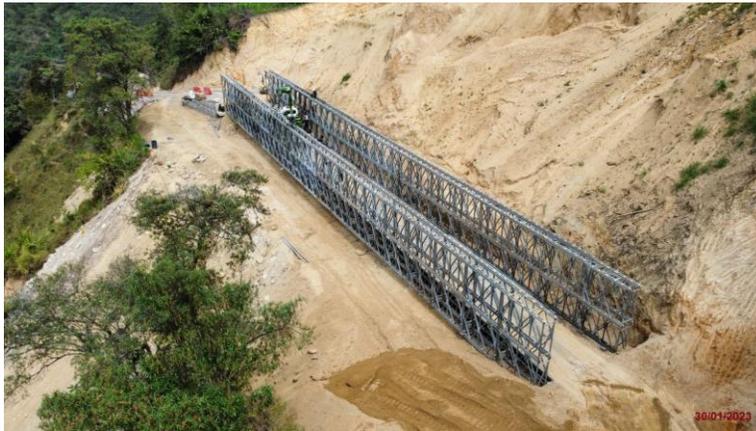
- Pérdida de banca en el PR111+350, Sector El Volcán: En este sector se presentó una pérdida de banca por saturación del terreno, el cual es arenoso en todo el sector. Se recuperó la banca y transitabilidad mediante la instalación de un puente metálico.

Puente metálico PR111+350 (Fecha de foto: 30/01/2023)

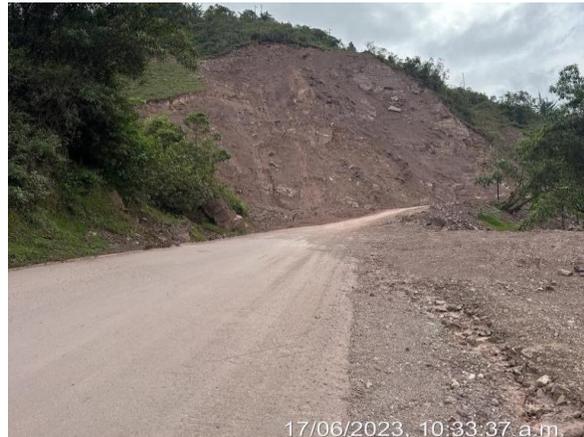
- Derrumbe en el PR32+800: En este sector se presentó desprendimiento de material del talud superior generando cierre total de la vía. La atención consistió en la remoción del material hasta el afloramiento de la roca en el talud, garantizando la transitabilidad por el sector.

Antes (Fecha de foto: 25/03/2023) y después (Fecha de foto: 17/06/2023).  
Retiro del derrumbe PR32+800.

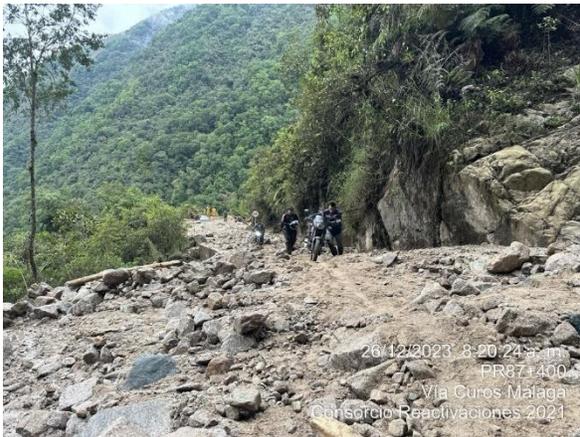
Antes (Fecha de foto: 26/12/2023)

- Atención de emergencia PR 87+400 – PR88+400: La creciente de las quebradas el Canelo y Carbonera, las cuales generaron el cierre total de la vía entre el PR87+400 y PR88+400. Se realizaron las siguientes actividades:
  - Remoción de material
  - Conformación de la calzada existente y adición de material de afirmado.

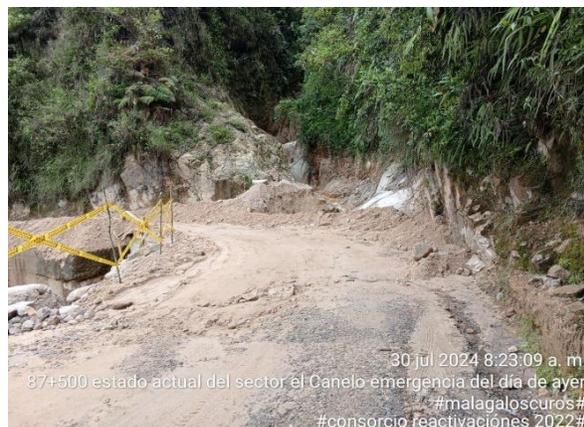
después (Fecha de foto: 30/07/2024)

- Atención de emergencia PR 87+400: Las fuertes lluvias presentadas en el sector ocasionaron creciente de la quebrada localizada en el PR87+400, que mantuvo la vía cerrada. El mismo día se recuperó la transitabilidad.

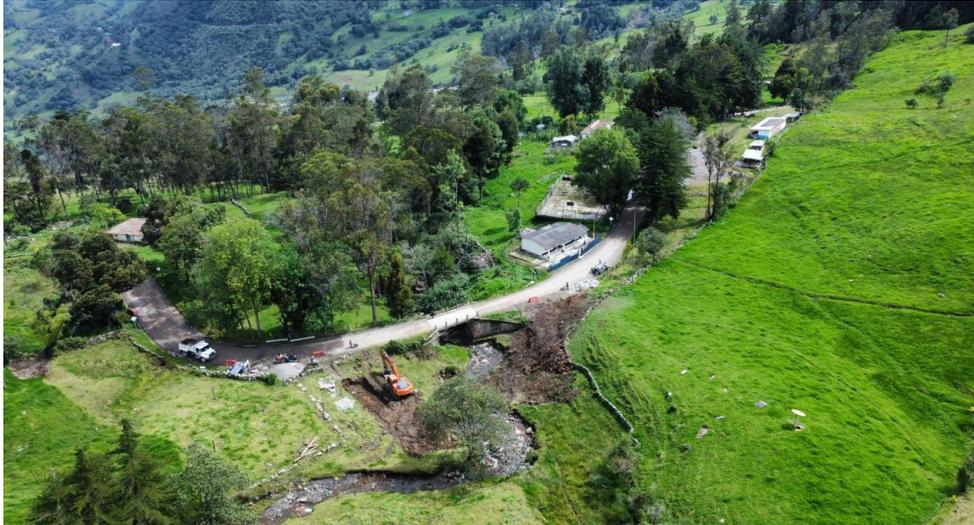
Panoramica (antes) (Fecha de foto: 12/06/2024)

- PR29+400 Puente Salaboga: El puente presenta alto grado de fracturamiento en sus estribos y socavación de este, así mismo su condición estructural actual genera riesgos para los usuarios, motivo por lo cual se realizó la instalación de un puente metálico provisional que garantice seguridad vial.

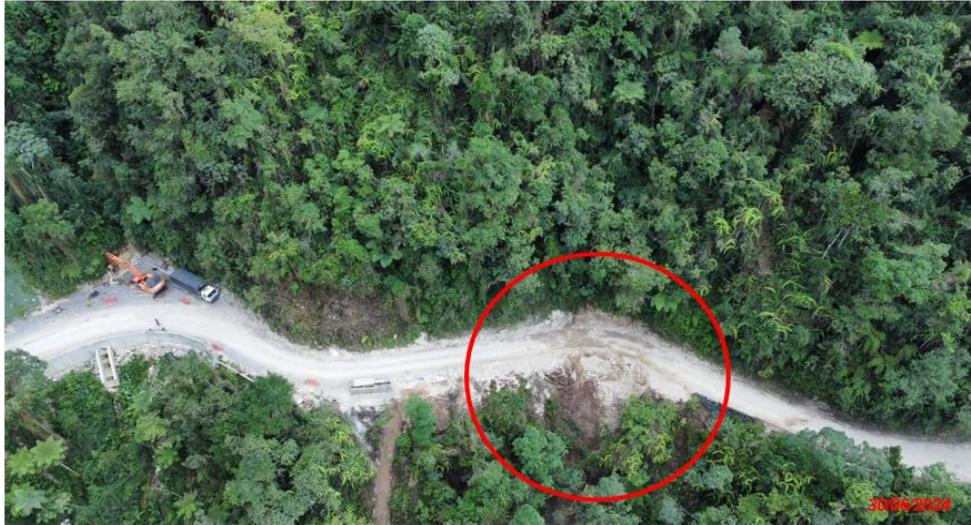
Panoramica (antes) (Fecha de foto: 30/06/2024)

- Construcción muros de contención PR79+480: Se presenta perdida parcial de banca por lo que fue necesario iniciar construcción de muros para contención. Emergencia que queda superada.

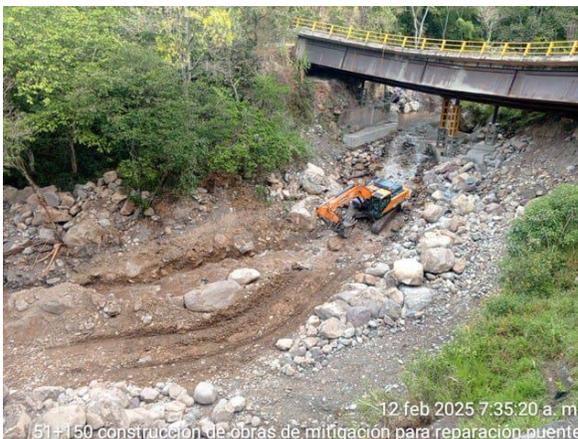
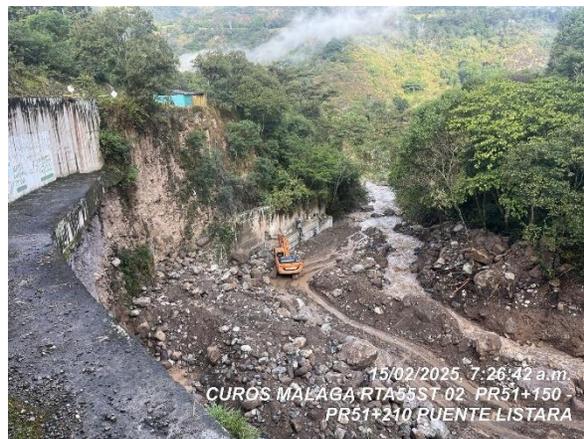
Emergencia Puente Listara

Apuntalamiento: Construcción de cimentación sobre el lecho del río e instalación de estructura temporal que contrarreste la rotación del puente  
 Escollera, mediante la conformación de material propio del río  
 Recalce del estribo del puente  
 Recalce del estribo del puente antiguo  
 Recalce del muro de la vía de acceso al puente  
 Visita de especialista  
 Evaluación técnica para el levantamiento y reforzamiento de la estructura  
 Contención mediante recalce de muro existente.

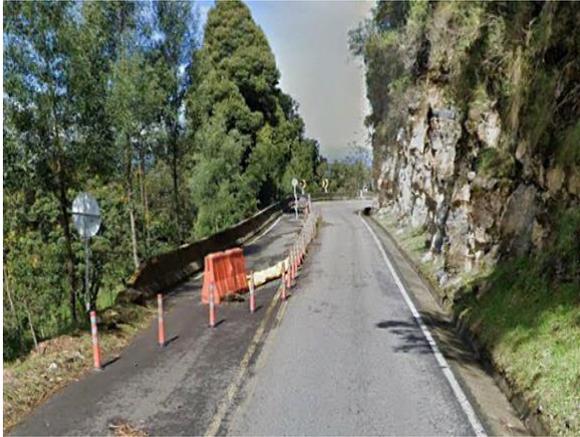
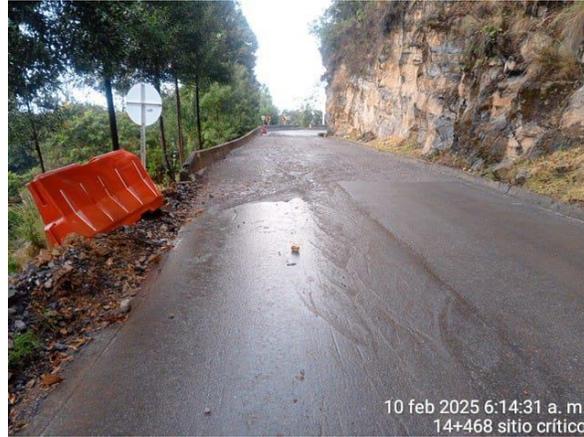
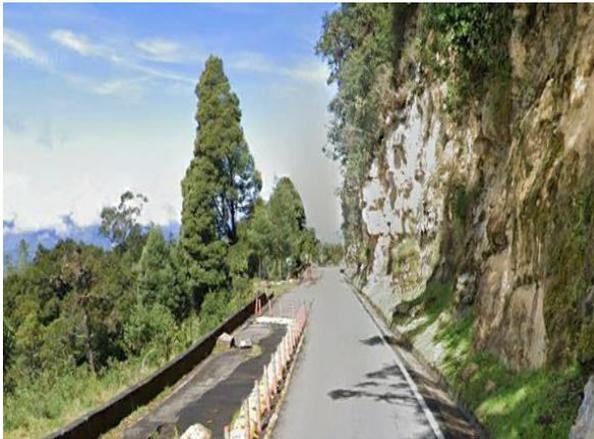
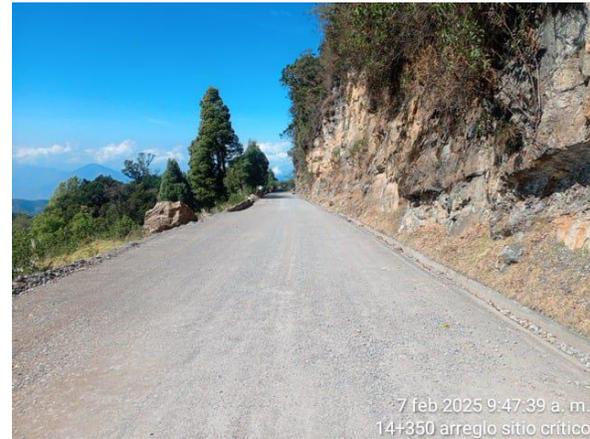
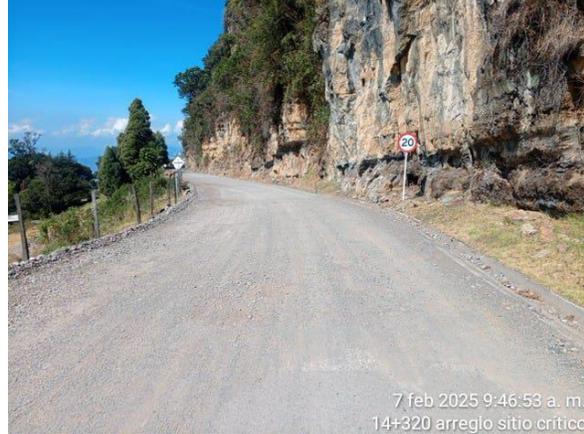
Mantenimiento PR14+300

- Atención Sitio Inestable Atípico PR14+300

Demolición del pavimento  
Conformación de la calzada existente  
Adición de material de afirmado
