**AVANCE DE ACTIVIDADES  
PERIODO:  
15 DE FEBRERO A 15 DE MARZO DE 2025  
CTO. DE OBRA No. 1042 DE 2021**

**OBRAS DE MEJORAMIENTO, MANTENIMIENTO, GESTIÓN  
PREDIAL, SOCIAL Y AMBIENTAL SOSTENIBLE DE LA CONEXIÓN  
TRONCAL CENTRAL DEL NORTE (LOS CUROS - MÁLAGA)**

**MARZO DE 2025**

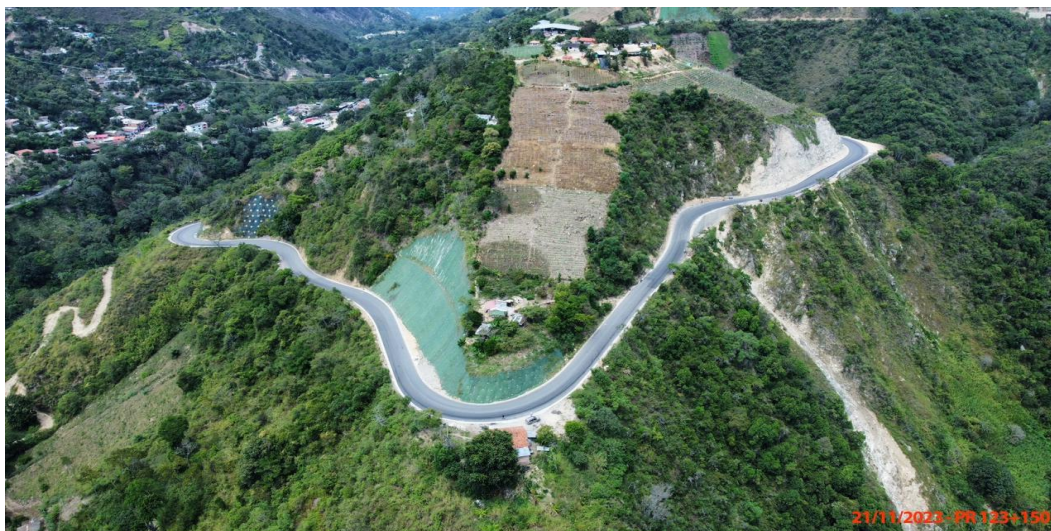
Panorámica antes (Fecha de foto: 21/11/2023) PR123+150.  
Pavimentación de la vía. Sector atendido y a la fecha se encuentra igual.

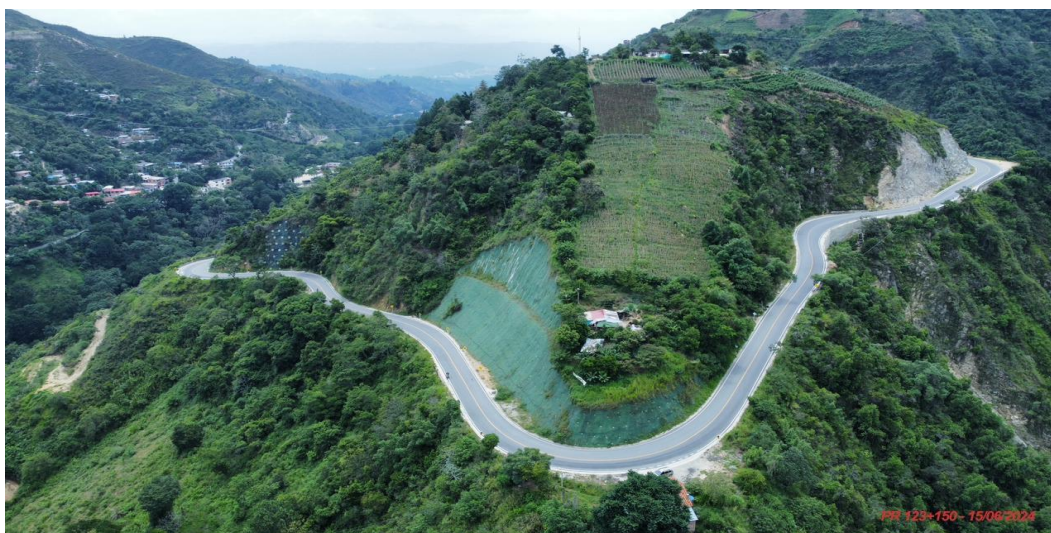
Panorámica después (Fecha de foto: 15/06/2024) PR123+150.  
Pavimentación y señalización de la vía. Sector atendido y a la fecha se encuentra igual.

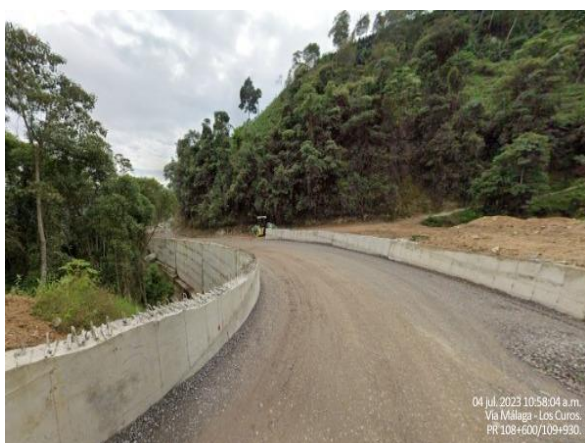
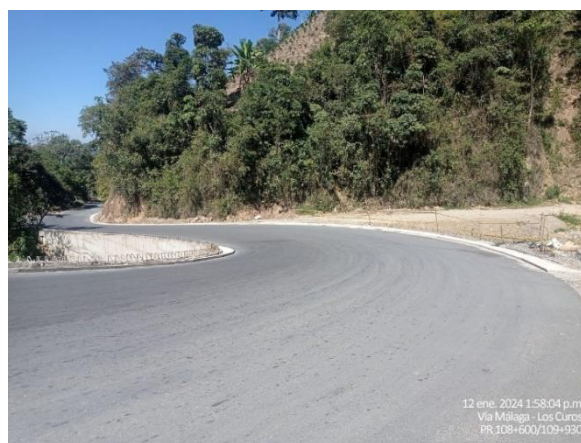
Antes (Fecha de foto: 04/07/2023) y después (Fecha de foto: 12/01/2024) PR109+050. Pavimentación de la vía. Actualmente el corredor se encuentra igual a la foto de "después".

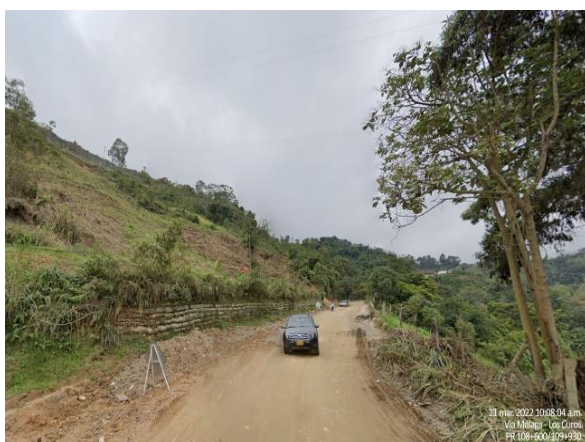
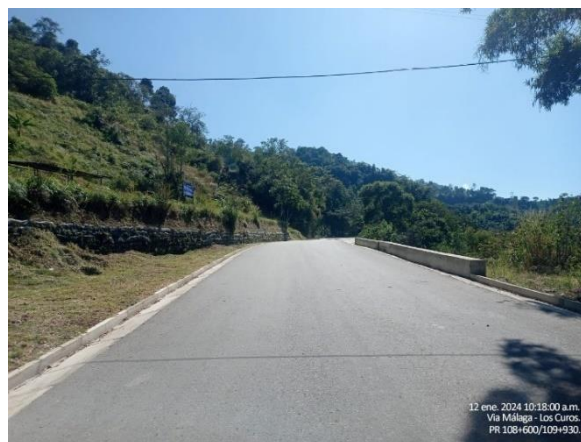
Antes (Fecha de foto: 11/03/2022) y después (Fecha de foto: 12/01/2024) PR109+280. Pavimentación de la vía. Actualmente el corredor se encuentra igual a la foto de "después".

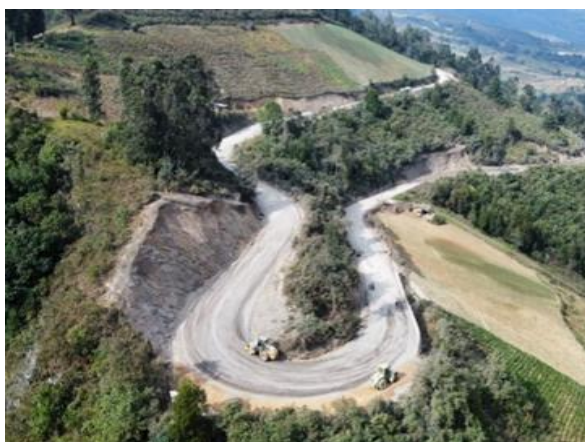
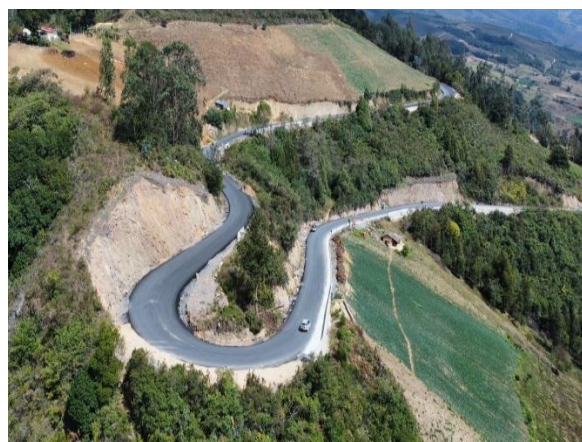
Antes (Fecha de foto: 10/06/2024) y después (Fecha de foto: 05/01/2025) PR66+830.  
Ampliación y pavimentación de la vía

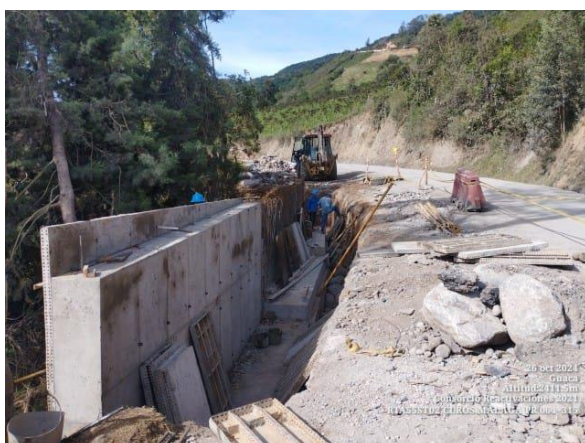
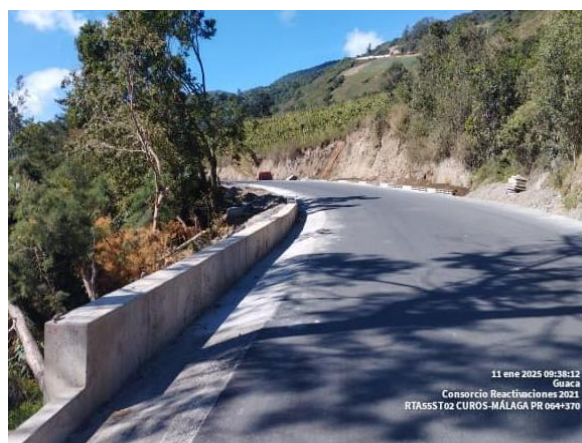
Antes (Fecha de foto: 26/10/2024) y después (Fecha de foto: 11/01/2025) PR64+380  
Ampliación y pavimentación de la vía

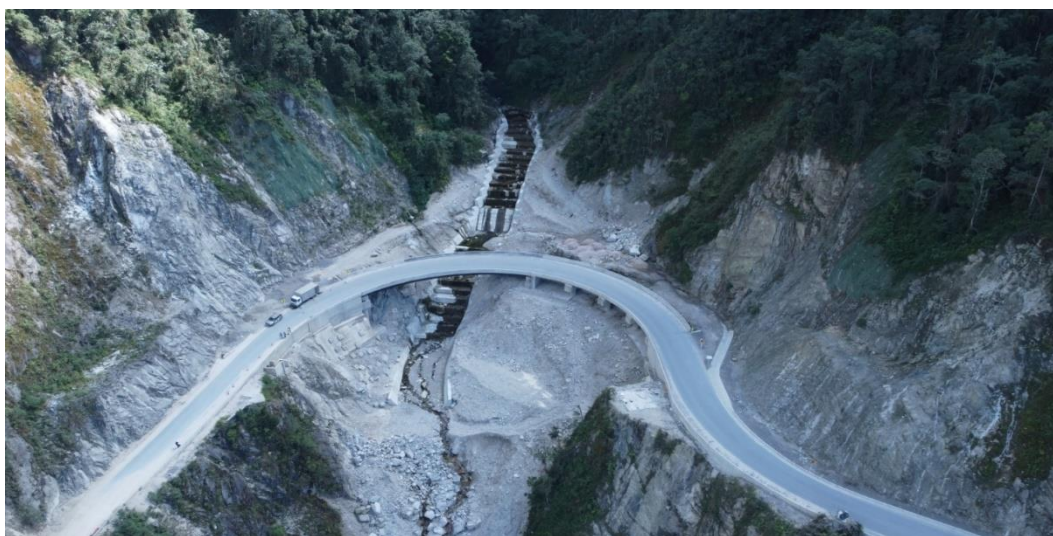
Ejecución en sitio La Judía (Fecha de foto: 15/01/2025), PR79+700.  
Construcción de puente.

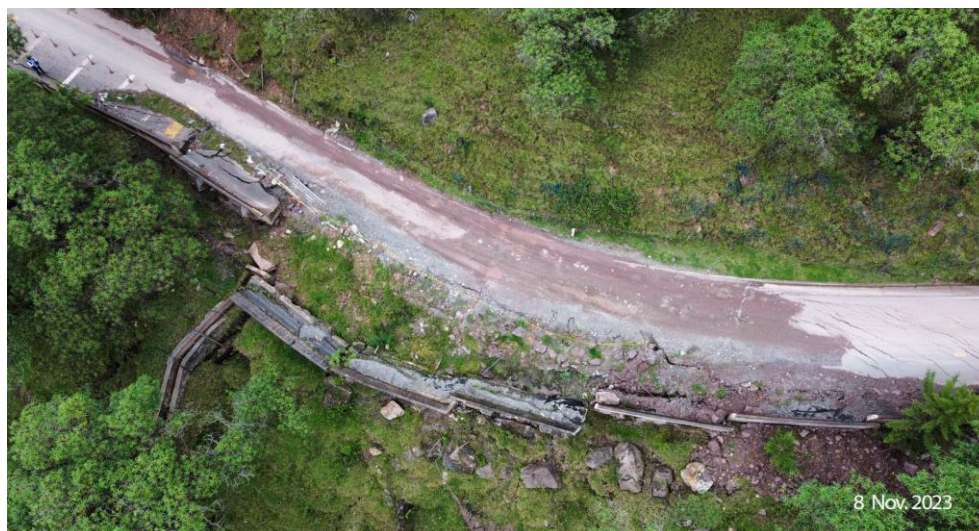
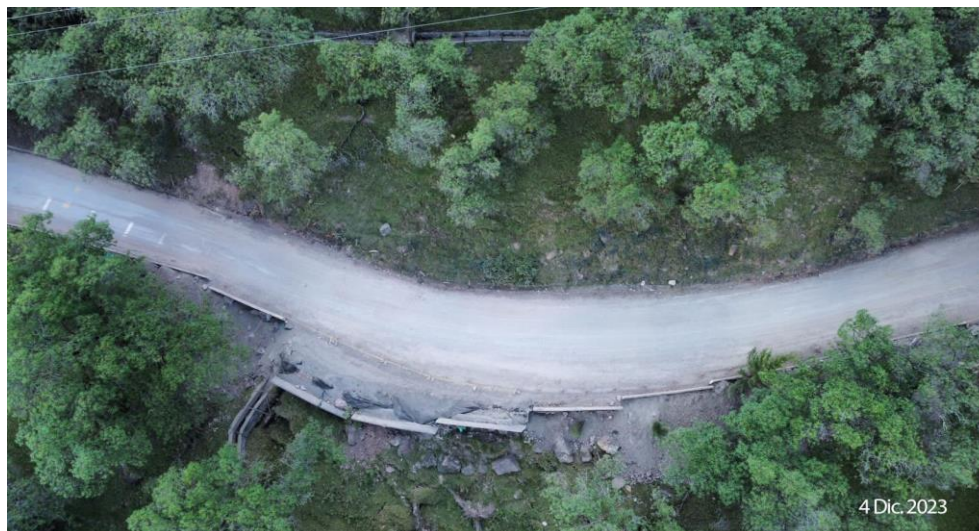
- **Sitio Crítico PR32-PR33:** Sector pavimentado, el cual presentaba fallas en el muro de contención con cimentación profunda afectando la calzada existente. Con el presente contrato se atendió el sitio mediante la construcción de las siguientes obras de mitigación: Demolición del pavimento existente (altamente fracturado), excavación de la calzada, construcción de lecho drenante: instalación de geotextil y material granular, cuyo fin es servir de filtro para el control de flujos de agua provenientes del talud y del agua que circula por la vía, de esta manera se garantiza que el agua no permanezca por debajo de la estructura de la vía y produzca mayores asentamientos que dificulten la transitabilidad, conformación de capa de sub base granular.

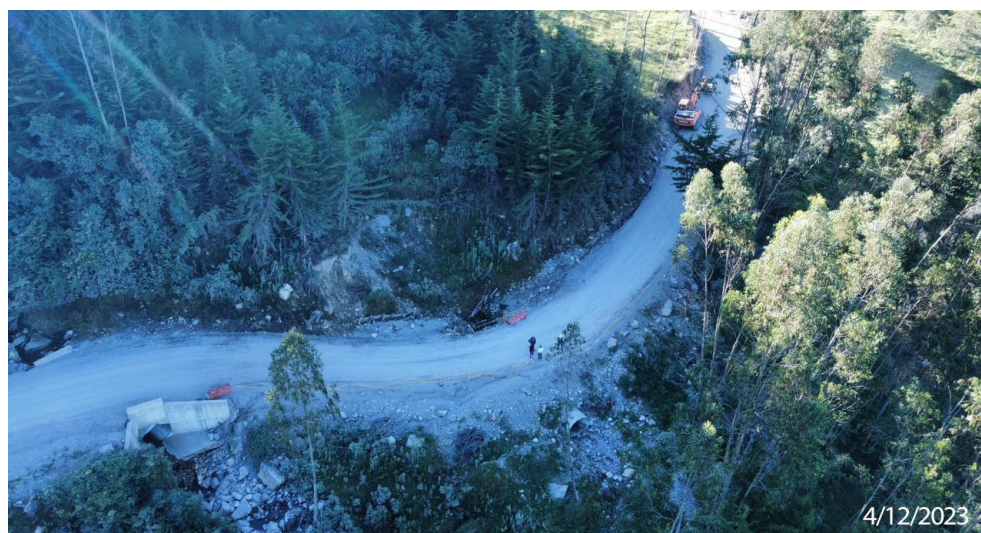
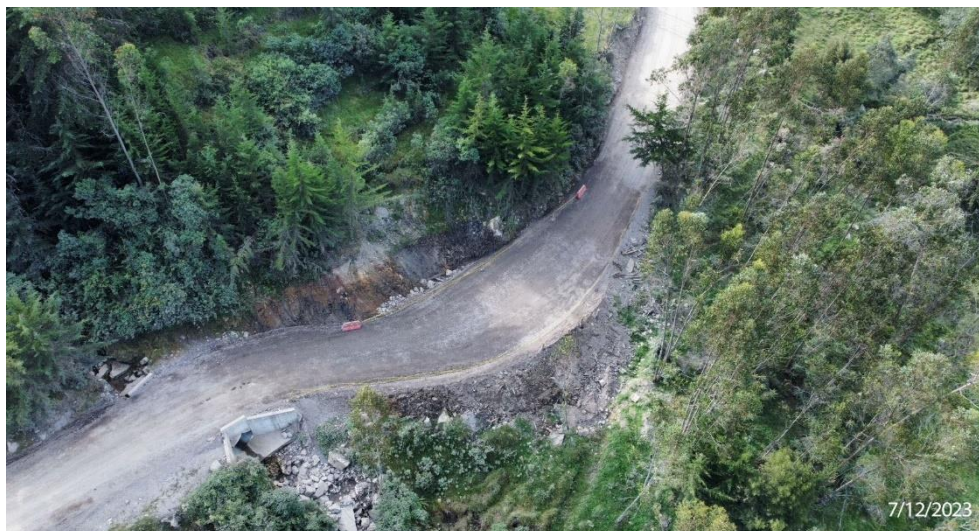
- **Sitio Crítico PR29+750:** Se presentaba proceso de remoción en masa, y cuya velocidad del movimiento y condiciones de saturación del terreno ocasionaron desplazamientos en la calzada existente, con el presente contrato se atiende el sitio con las siguientes obras de mitigación: reemplazo de alcantarilla por lecho drenante (instalación de geotextil y material granular), cuyo fin es servir de filtro para el control de flujos de agua provenientes del talud, conformación de la calzada existente y adición de material de afirmado.

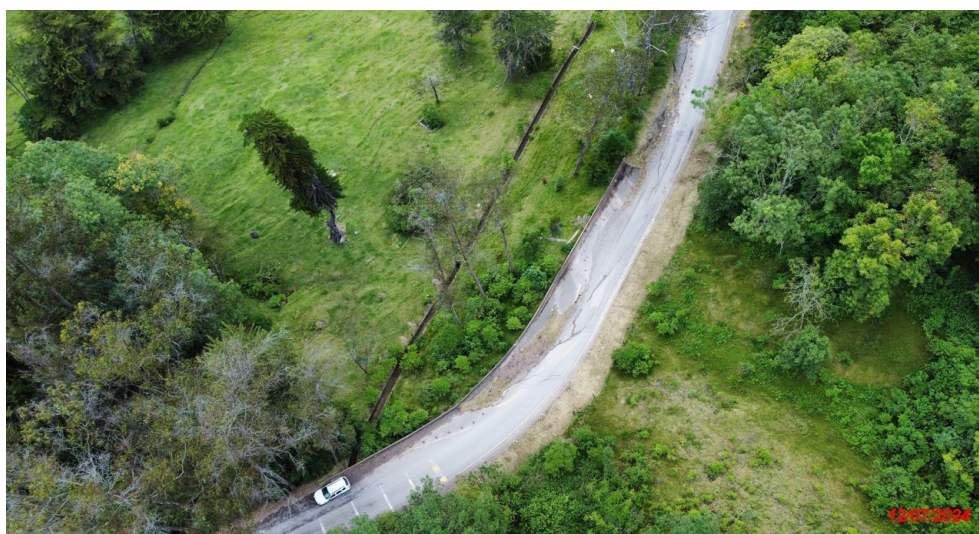
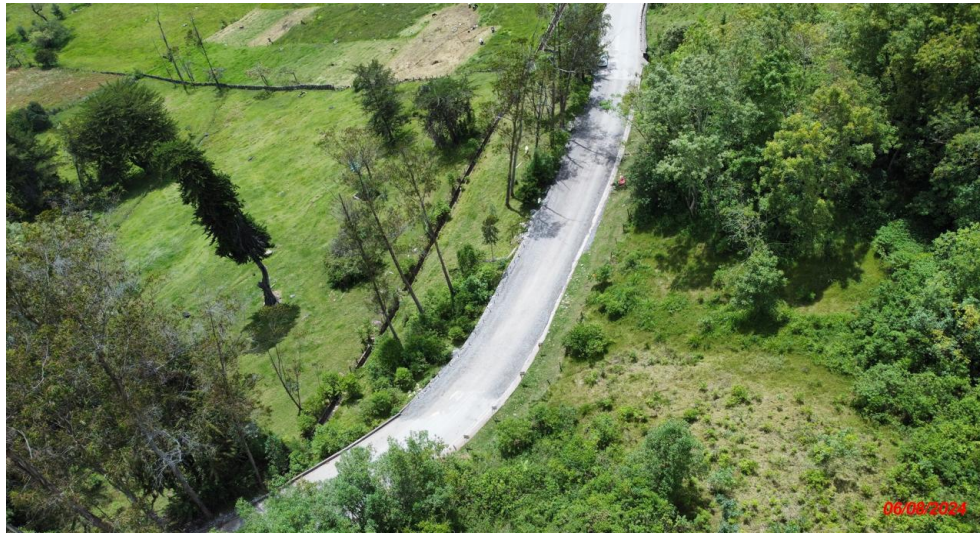
- **Sitio Crítico PR30+800:** La aceleración del movimiento ocasionó asentamientos que generaron una especie de escalonamientos entre 20 y 40 cm de altura, situación que generaba riesgos para los usuarios de la vía. Se realizó demolición del pavimento fracturado existente y reemplazo de material y nivelación de la calzada.

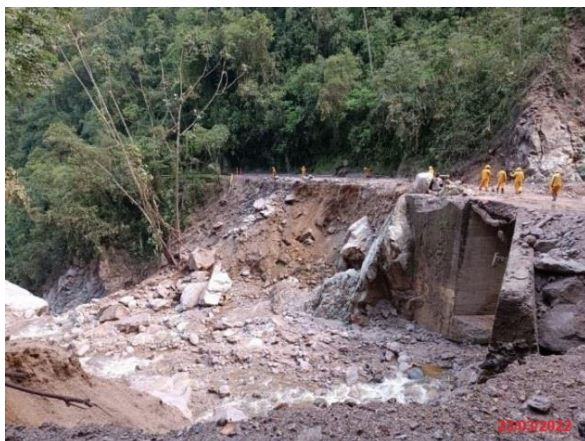
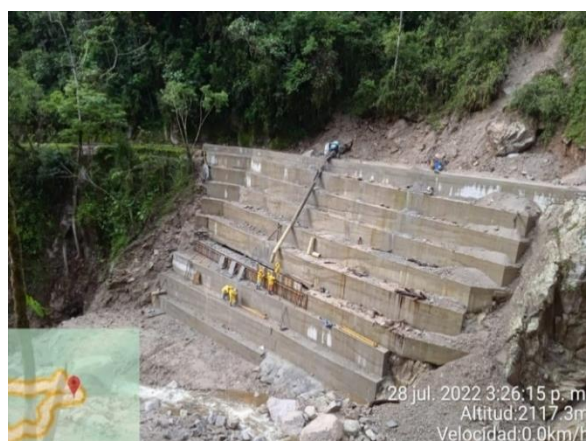
- Pérdida de banca en el PR88+400, Sector Los Canelos: En este sector se presentó una pérdida de banca por una avenida torrencial de materiales. Para recuperar la banca se construyó un muro de contención escalonado en concreto.

Antes (Fecha de foto: 23/03/2022) y después (Fecha de foto: 28/07/2022)  
Construcción muro de contención en pérdida de banca PR88+400.

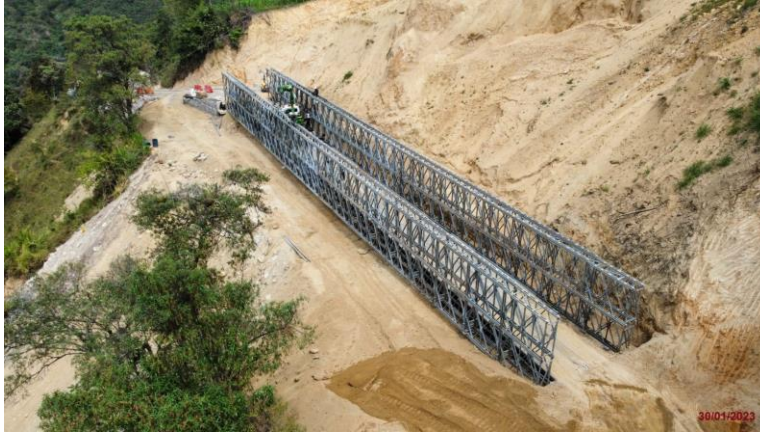
- Pérdida de banca en el PR111+350, Sector El Volcán: En este sector se presentó una pérdida de banca por saturación del terreno, el cual es arenoso en todo el sector. Se recuperó la banca y transitabilidad mediante la instalación de un puente metálico.

Puente metálico PR111+350 (Fecha de foto: 30/01/2023)

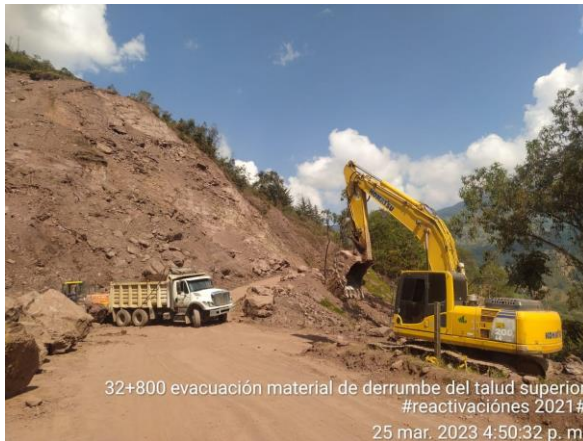
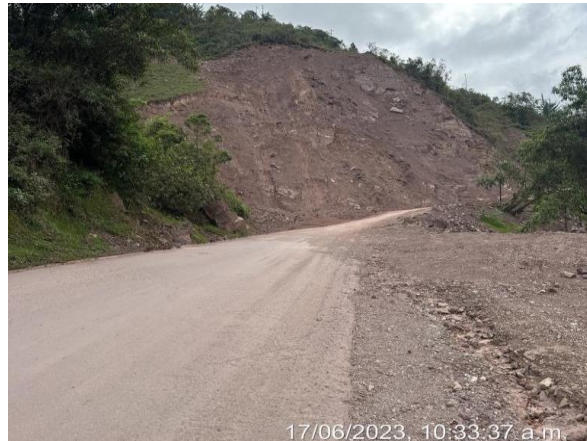
- Derrumbe en el PR32+800: En este sector se presentó desprendimiento de material del talud superior generando cierre total de la vía. La atención consistió en la remoción del material hasta el afloramiento de la roca en el talud, garantizando la transitabilidad por el sector.

Antes (Fecha de foto: 25/03/2023) y después (Fecha de foto: 17/06/2023).  
Retiro del derrumbe PR32+800.

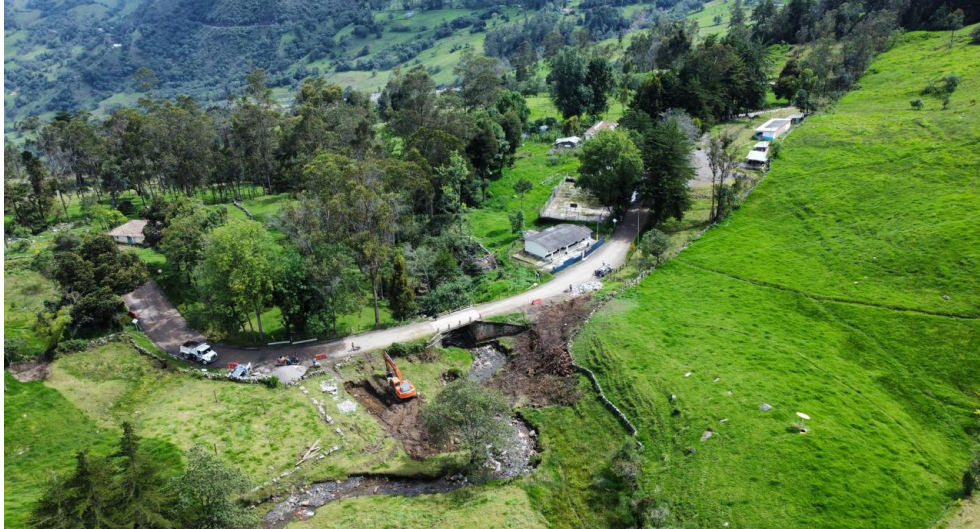
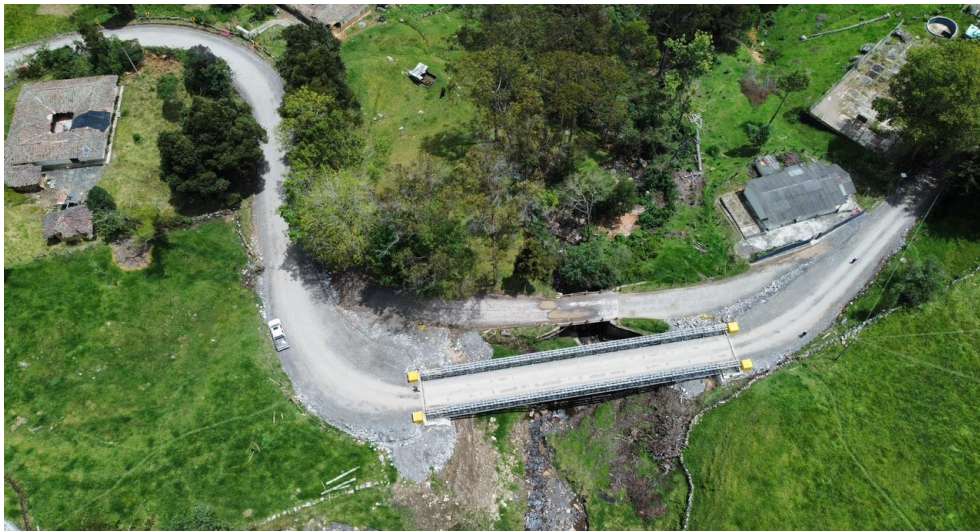
- PR29+400 Puente Salaboga: El puente presenta alto grado de fracturamiento en sus estribos y socavación de este, así mismo su condición estructural actual genera riesgos para los usuarios, motivo por lo cual se realizó la instalación de un puente metálico provisional que garantice seguridad vial.

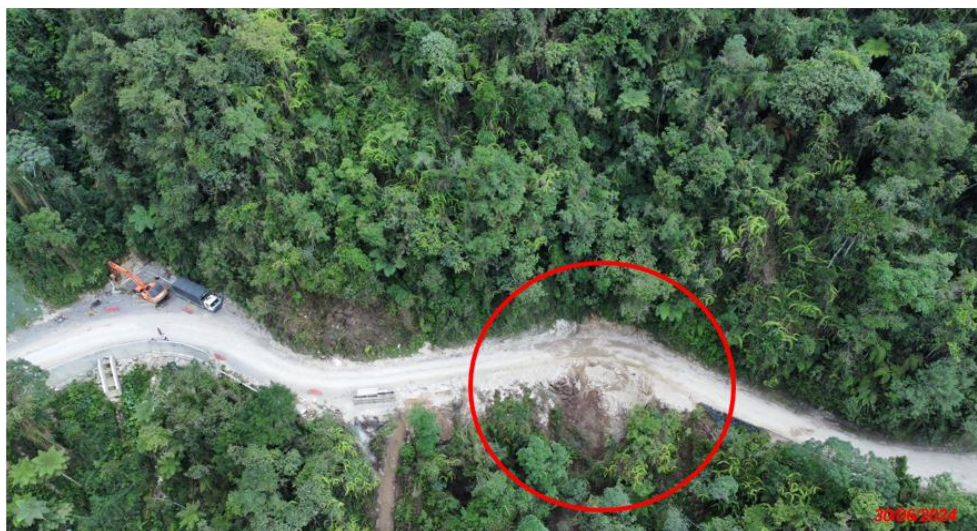
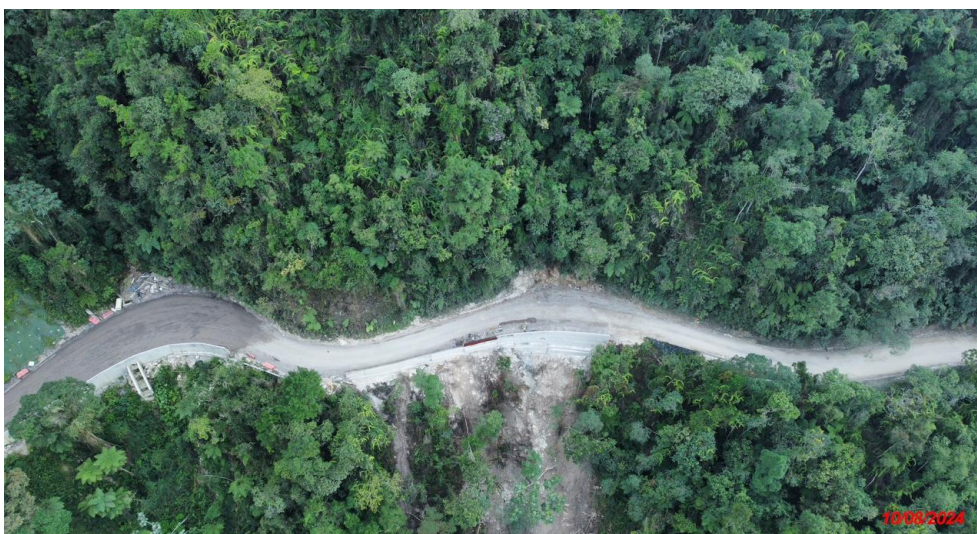
- Construcción muros de contención PR79+480: Se presenta perdida parcial de banca por lo que fue necesario iniciar construcción de muros para contención. Emergencia que queda superada.
