**AVANCE DE ACTIVIDADES  
PERIODO:  
15 DE MARZO A 15 DE ABRIL DE 2025  
CTO. DE OBRA No. 1042 DE 2021**

**OBRAS DE MEJORAMIENTO, MANTENIMIENTO, GESTIÓN  
PREDIAL, SOCIAL Y AMBIENTAL SOSTENIBLE DE LA CONEXIÓN  
TRONCAL CENTRAL DEL NORTE (LOS CUROS - MÁLAGA)**

**ABRIL DE 2025**

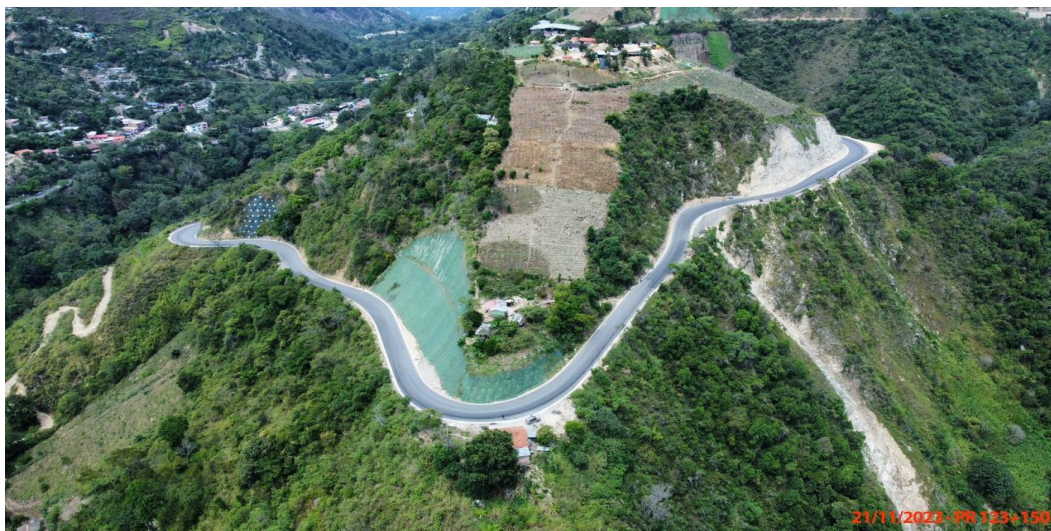
Panorámica antes (Fecha de foto: 21/11/2023) PR123+150.  
Pavimentación de la vía. Sector atendido y a la fecha se encuentra igual.

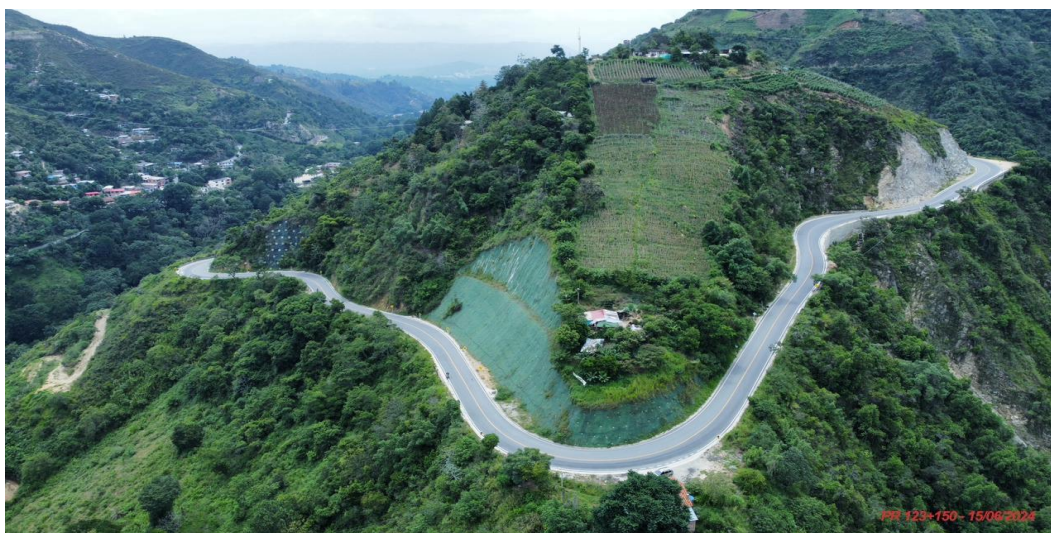
Panorámica después (Fecha de foto: 15/06/2024) PR123+150.  
Pavimentación y señalización de la vía. Sector atendido y a la fecha se encuentra igual.

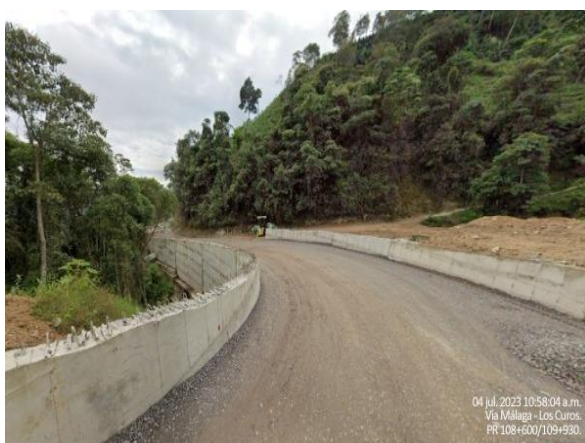
Antes (Fecha de foto: 04/07/2023) y después (Fecha de foto: 12/01/2024) PR109+050. Pavimentación de la vía. Actualmente el corredor se encuentra igual a la foto de "después".

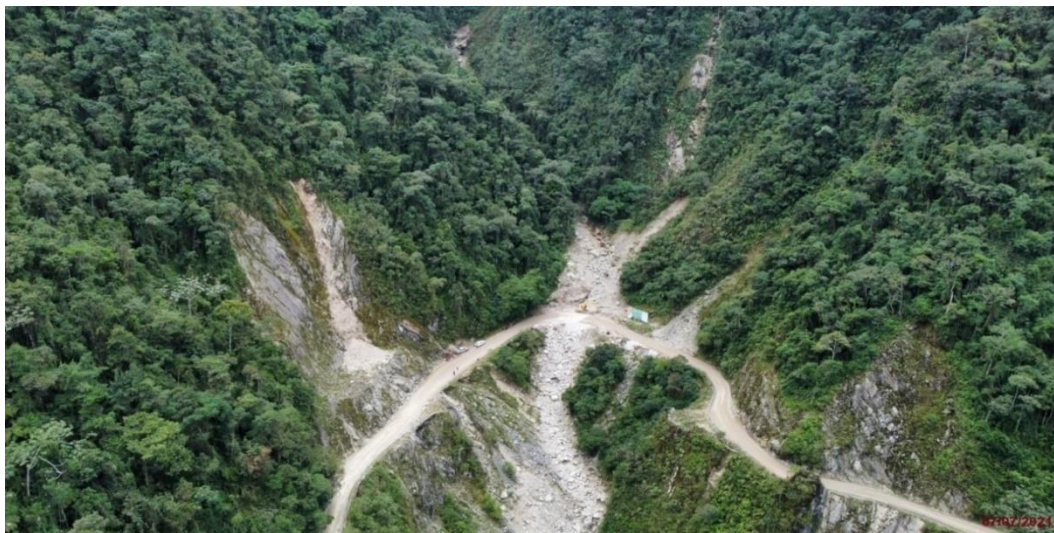
1. PR79+750 - Sector La Judía: Este sector se encontraba catalogado dentro de la acción popular como sitio crítico, y fue atendido con obras definitivas a través de la construcción de un puente, el cual tiene una longitud de 100 m. El puente fue habilitado el 10 de junio de 2024, y el tramo vial fue pavimentado en el mes de septiembre 2024. A la fecha están finalizando las obras de canalización de la quebrada, construcción de barrera de protección tipo new jersey, y construcción de cunetas.

Antes sitio La Judía (Fecha de foto: 07/07/2021), PR79+900.  
Cauce con alto depósito de materiales.

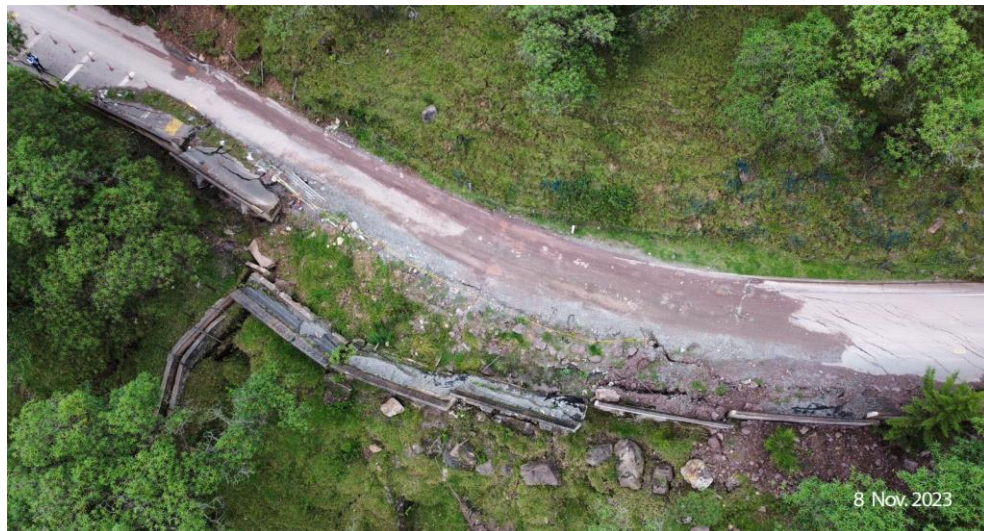
Panoramica (antes) (Fecha de foto: 08/11/2023)

- **Sitio Critico PR32-PR33:** Sector pavimentado, el cual presentaba fallas en el muro de contención con cimentación profunda afectando la calzada existente. Con el presente contrato se atendió el sitio mediante la construcción de las siguientes obras de mitigación: Demolición del pavimento existente (altamente fracturado), excavación de la calzada, construcción de lecho drenante: instalación de geotextil y material granular, cuyo fin es servir de filtro para el control de flujos de agua provenientes del talud y del agua que circula por la vía, de esta manera se garantiza que el agua no permanezca por debajo de la estructura de la vía y produzca mayores asentamientos que dificulten la transitabilidad, conformación de capa de sub base granular.

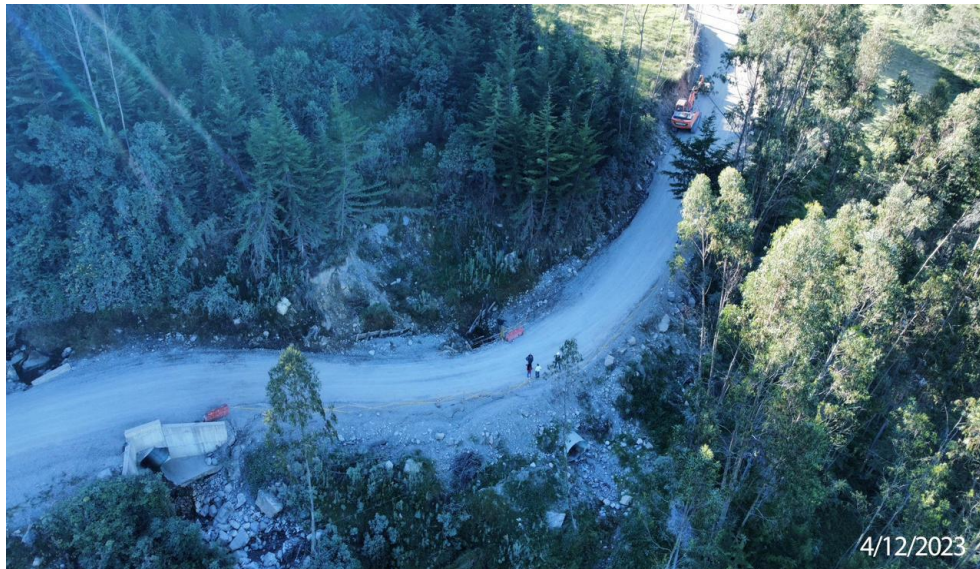
Panoramica (antes) (Fecha de foto: 4/12/2023)

- **Sitio Crítico PR29+750:** Se presentaba proceso de remoción en masa, y cuya velocidad del movimiento y condiciones de saturación del terreno ocasionaron desplazamientos en la calzada existente, con el presente contrato se atiende el sitio con las siguientes obras de mitigación: reemplazo de alcantarilla por lecho drenante (instalación de geotextil y material granular), cuyo fin es servir de filtro para el control de flujos de agua provenientes del talud, conformación de la calzada existente y adición de material de afirmado.

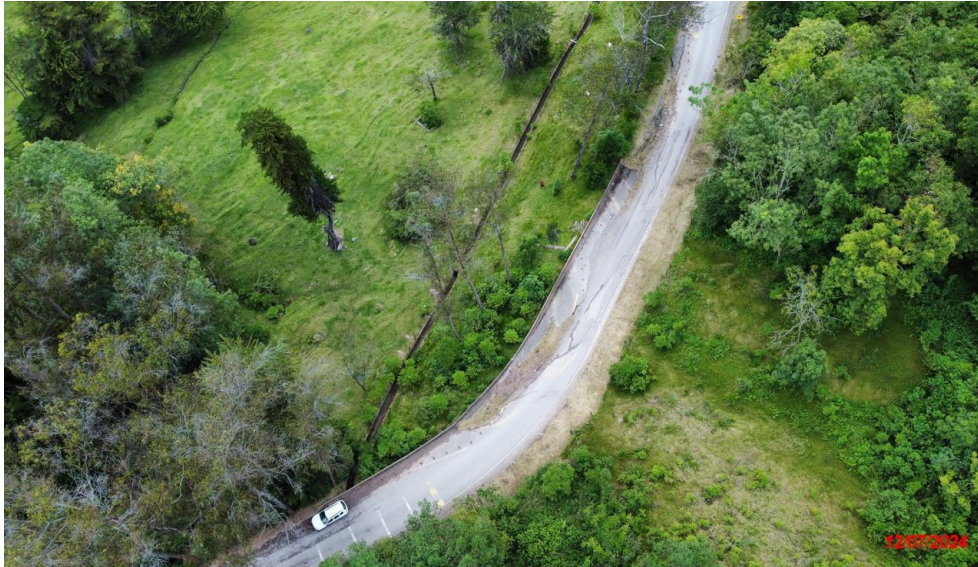
Panoramica (antes) (Fecha de foto: 12/07/2024)

- **Sitio Critico PR30+800:** La aceleración del movimiento ocasionó asentamientos que generaron una especie de escalonamientos entre 20 y 40 cm de altura, situación que generaba riesgos para los usuarios de la vía. Se realizó demolición del pavimento fracturado existente y reemplazo de material y nivelación de la calzada.

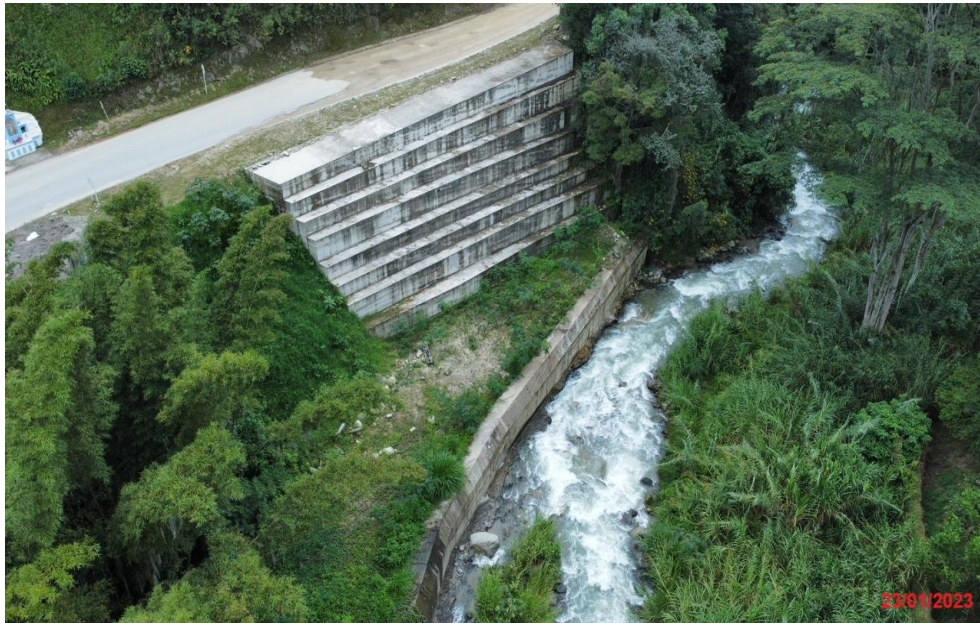
Después (Fecha de foto: 23/01/2023), PR95+250.  
Obras de protección a la vía.

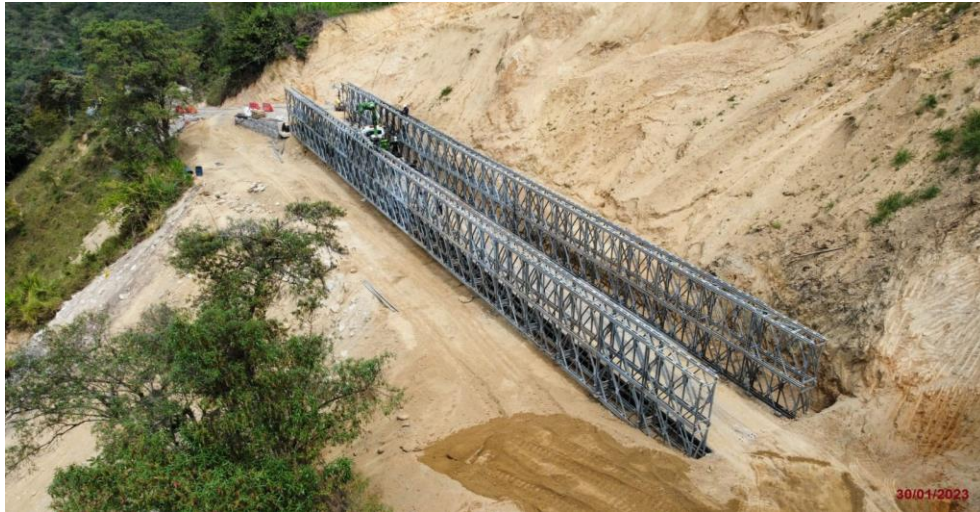
- Pérdida de banca en el PR111+350, Sector El Volcán: En este sector se presentó una pérdida de banca por saturación del terreno, el cual es arenoso en todo el sector. Se recuperó la banca y transitabilidad mediante la instalación de un puente metálico.

Puente metálico PR111+350 (Fecha de foto: 30/01/2023)

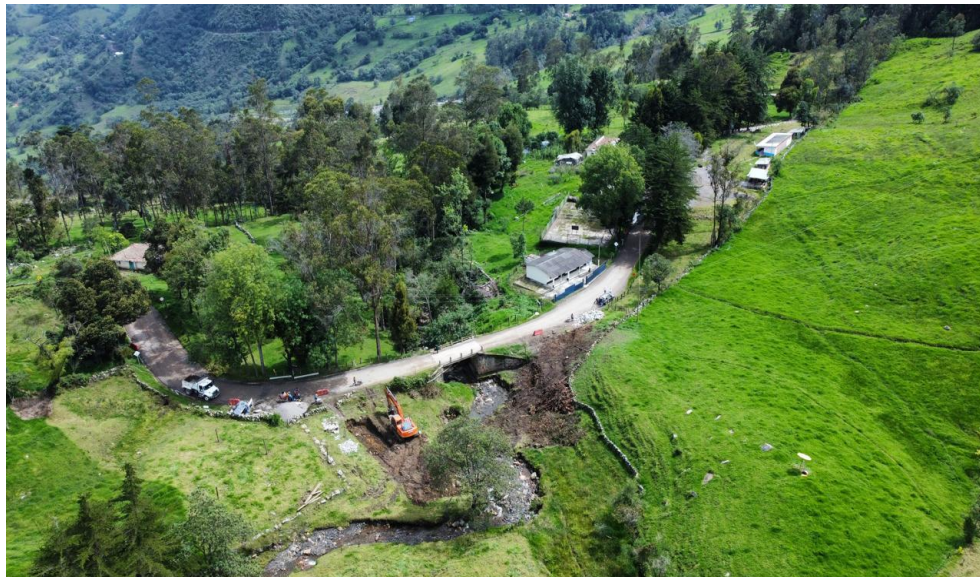
Panoramica (antes) (Fecha de foto: 12/06/2024)

- PR29+400 Puente Salaboga: El puente presenta alto grado de fracturamiento en sus estribos y socavación de este, así mismo su condición estructural actual genera riesgos para los usuarios, motivo por lo cual se realizó la instalación de un puente metálico provisional que garantice seguridad vial.

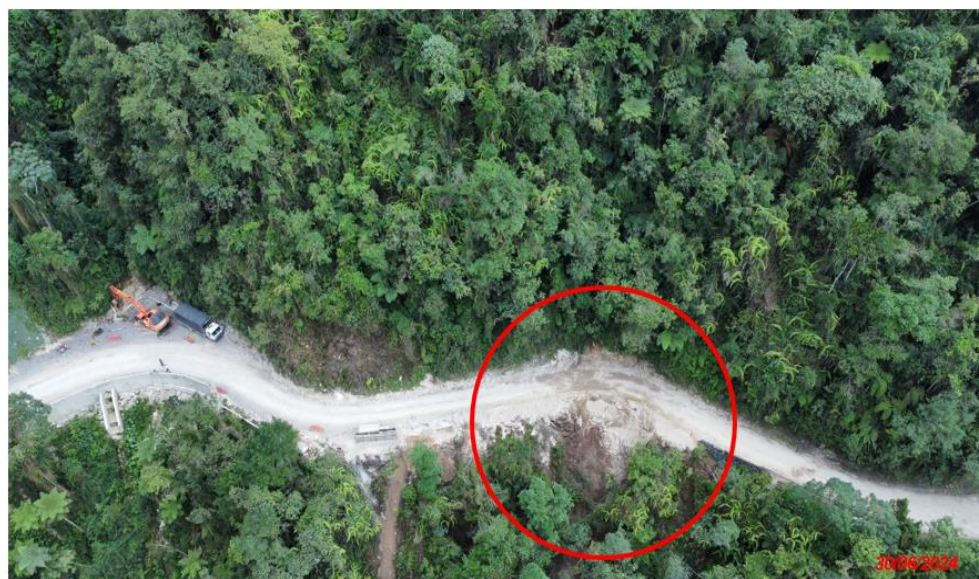
Panoramica (antes) (Fecha de foto: 30/06/2024)

- Construcción muros de contención PR79+480: Se presenta perdida parcial de banca por lo que fue necesario iniciar construcción de muros para contención. Emergencia que queda superada.
