**AVANCE DE ACTIVIDADES  
PERIODO:  
15 DE JULIO A 15 DE AGOSTO DE 2025  
CTO. DE OBRA No. 1042 DE 2021**

**OBRAS DE MEJORAMIENTO, MANTENIMIENTO, GESTIÓN  
PREDIAL, SOCIAL Y AMBIENTAL SOSTENIBLE DE LA CONEXIÓN  
TRONCAL CENTRAL DEL NORTE (LOS CUROS - MÁLAGA)**

**AGOSTO DE 2025**

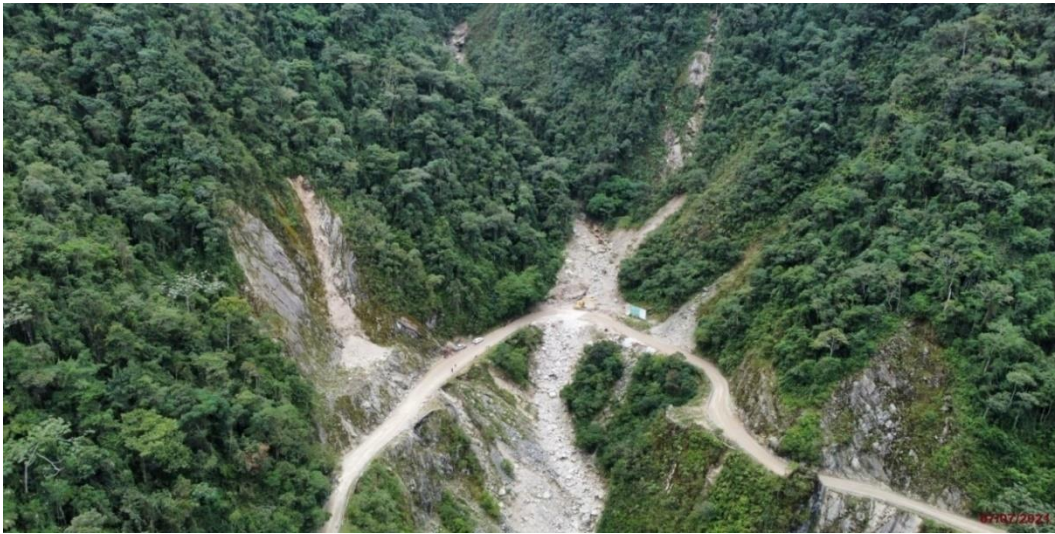
1. PR79+750 - Sector La Judía: Este sector se encontraba catalogado dentro de la acción popular como sitio crítico, y fue atendido con obras definitivas a través de la construcción de un puente, el cual tiene una longitud de 100 m. El puente fue habilitado el 10 de junio de 2024, y el tramo vial fue pavimentado en el mes de septiembre 2024. A la fecha están finalizando las obras de canalización de la quebrada, construcción de barrera de protección tipo new jersey, y construcción de cunetas.

Antes sitio La Judía (Fecha de foto: 07/07/2021), PR79+900.  
Cauce con alto depósito de materiales.

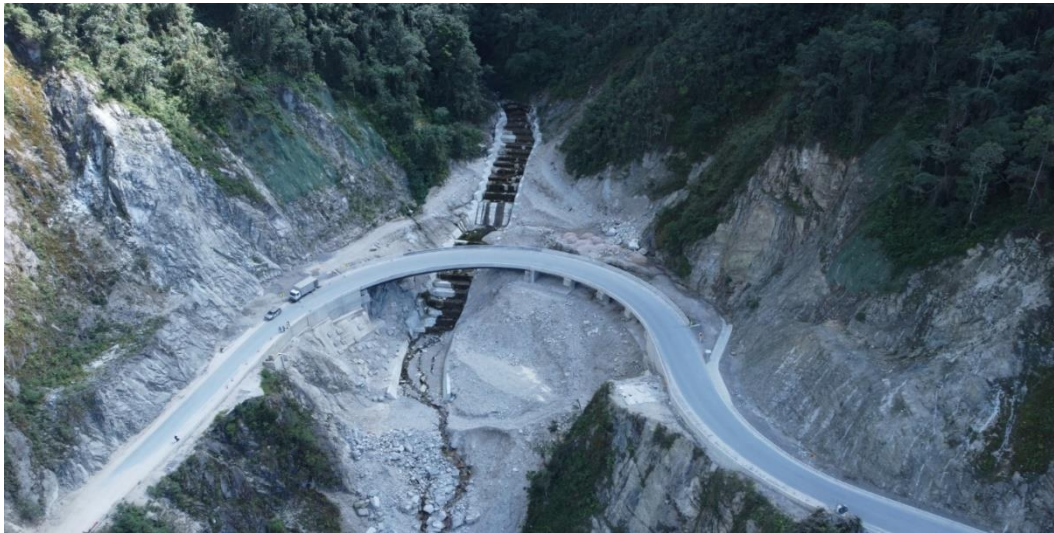
Ejecución en sitio La Judía (Fecha de foto: 15/01/2025), PR79+700.  
Construcción de puente.

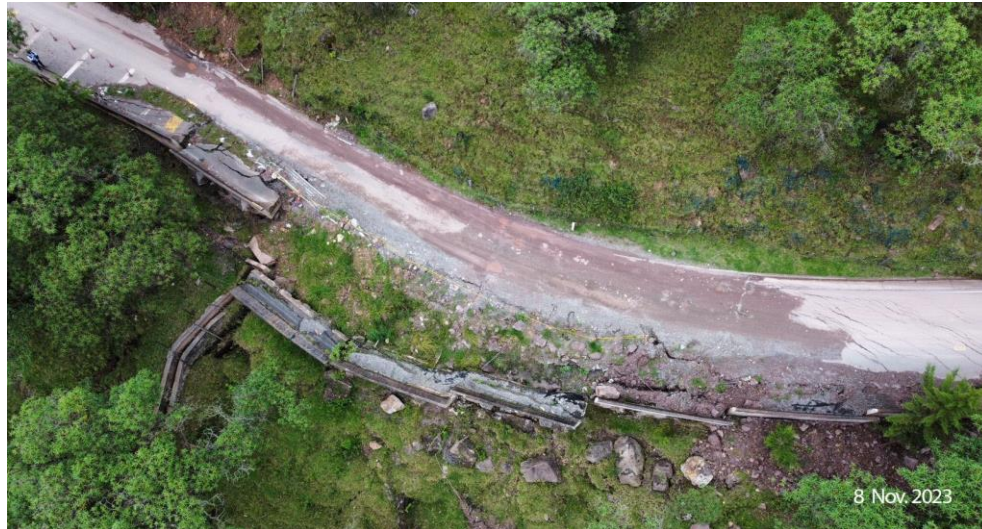
- **Sitio Crítico PR32-PR33:** Sector pavimentado, el cual presentaba fallas en el muro de contención con cimentación profunda afectando la calzada existente. Con el presente contrato se atendió el sitio mediante la construcción de las siguientes obras de mitigación: Demolición del pavimento existente (altamente fracturado), excavación de la calzada, construcción de lecho drenante: instalación de geotextil y material granular,

Panoramica (antes) (Fecha de foto: 08/11/2023)

cuyo fin es servir de filtro para el control de flujos de agua provenientes del talud y del agua que circula por la vía, de esta manera se garantiza que el agua no permanezca por debajo de la estructura de la vía y produzca mayores asentamientos que dificulten la transitabilidad, conformación de capa de sub base granular.

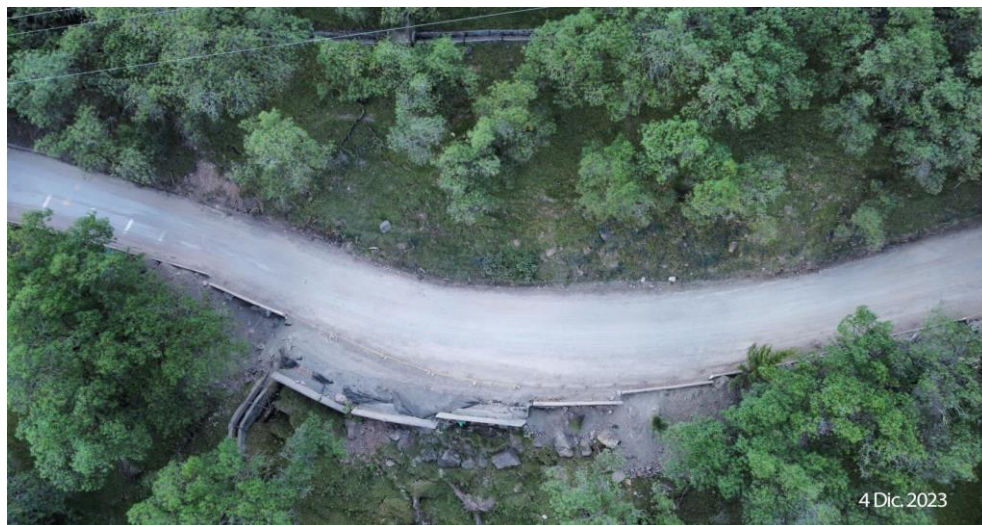
Panoramica (después) (Fecha de foto: 4/12/2023)

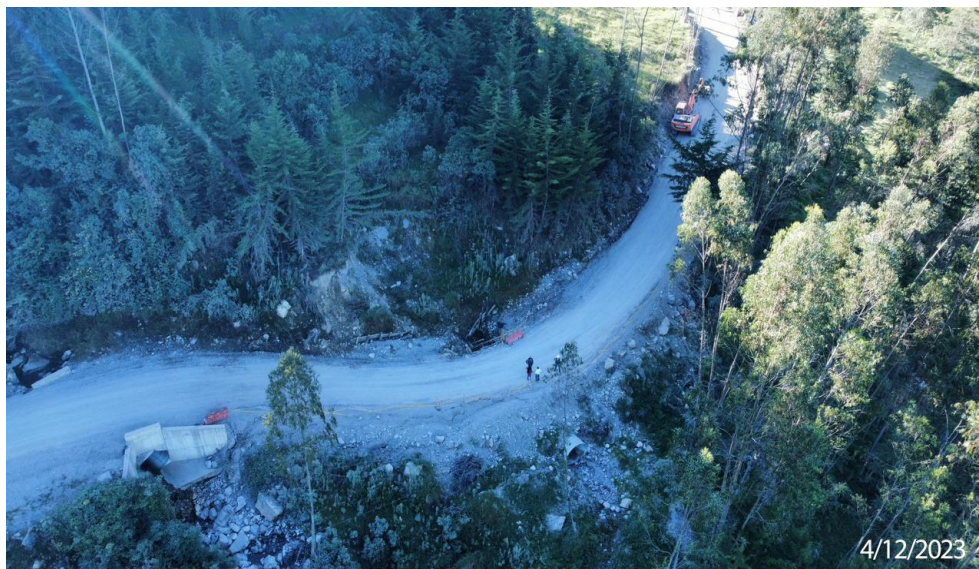
- **Sitio Critico PR29+750:** Se presentaba proceso de remoción en masa, y cuya velocidad del movimiento y condiciones de saturación del terreno ocasionaron desplazamientos en la calzada existente, con el presente contrato se atiende el sitio con las siguientes obras de mitigación: reemplazo de alcantarilla por lecho drenante (instalación de geotextil y material granular), cuyo fin es servir de filtro para el control de flujos de agua provenientes del talud, conformación de la calzada existente y adición de material de afirmado.

Panoramica (antes) (Fecha de foto: 4/12/2023)

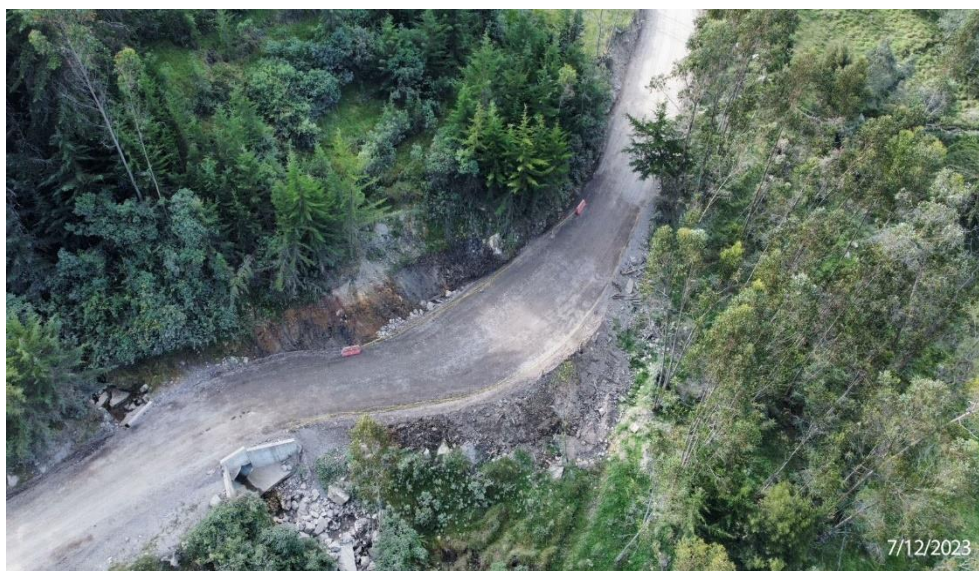
Panoramica (después) (Fecha de foto: 7/12/2023)

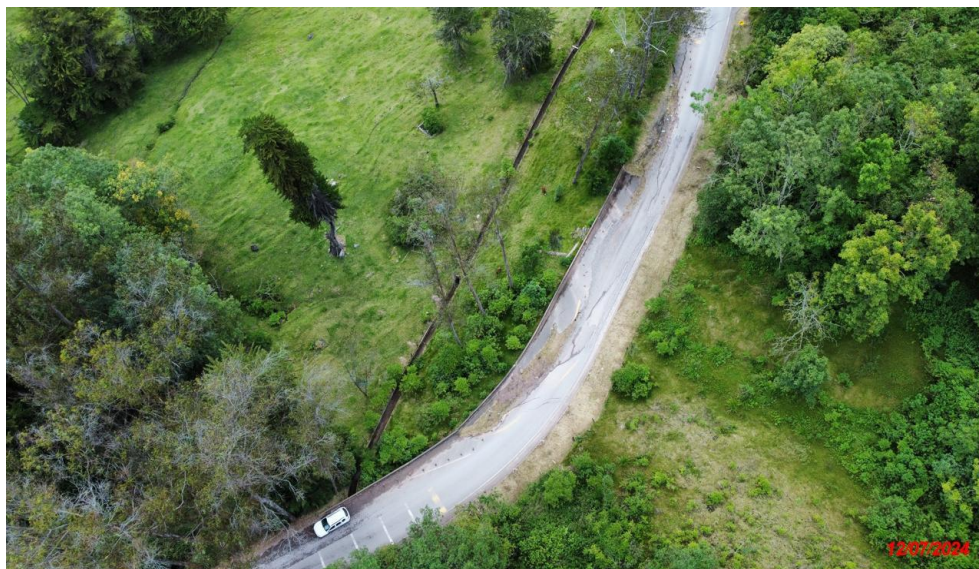
- **Sitio Crítico PR30+800:** La aceleración del movimiento ocasionó asentamientos que generaron una especie de escalonamientos entre 20 y 40 cm de altura, situación que generaba riesgos para los usuarios de la vía. Se realizó demolición del pavimento fracturado existente y reemplazo de material y nivelación de la calzada.

Panoramica (antes) (Fecha de foto: 12/07/2024)

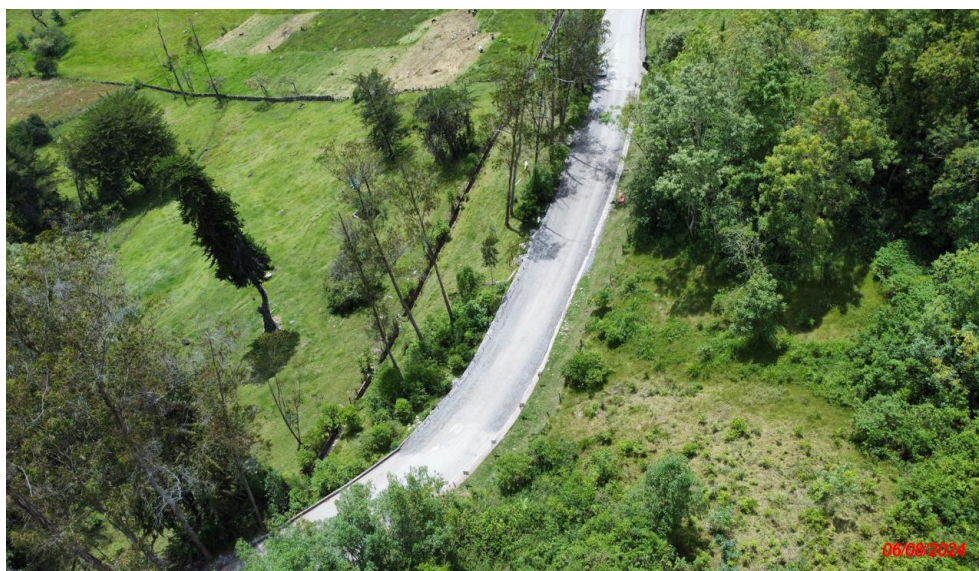
Panoramica (después) (Fecha de foto: 6/08/2024)

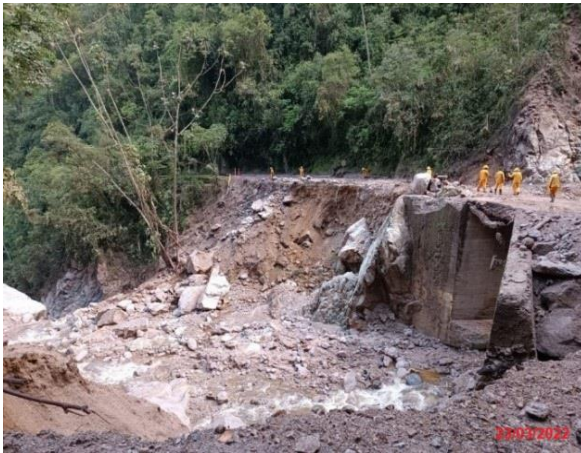
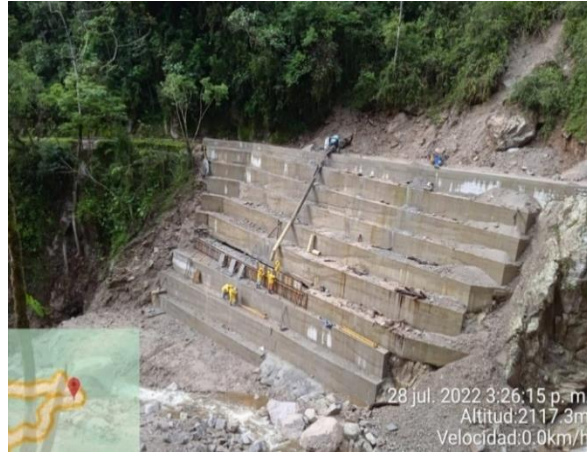
- Pérdida de banca en el PR88+400, Sector Los Canelos: En este sector se presentó una pérdida de banca por una avenida torrencial de materiales. Para recuperar la banca se construyó un muro de contención escalonado en concreto.

Antes (Fecha de foto: 23/03/2022) y después (Fecha de foto: 28/07/2022)  
Construcción muro de contención en pérdida de banca PR88+400.

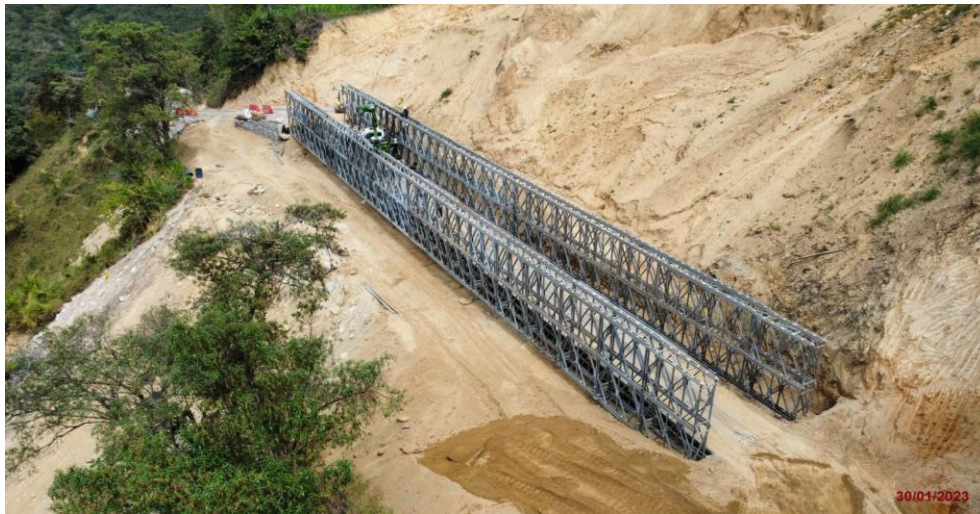
- Pérdida de banca en el PR111+350, Sector El Volcán: En este sector se presentó una pérdida de banca por saturación del terreno, el cual es arenoso en todo el sector. Se recuperó la banca y transitabilidad mediante la instalación de un puente metálico.

Puente metálico PR111+350 (Fecha de foto: 30/01/2023)

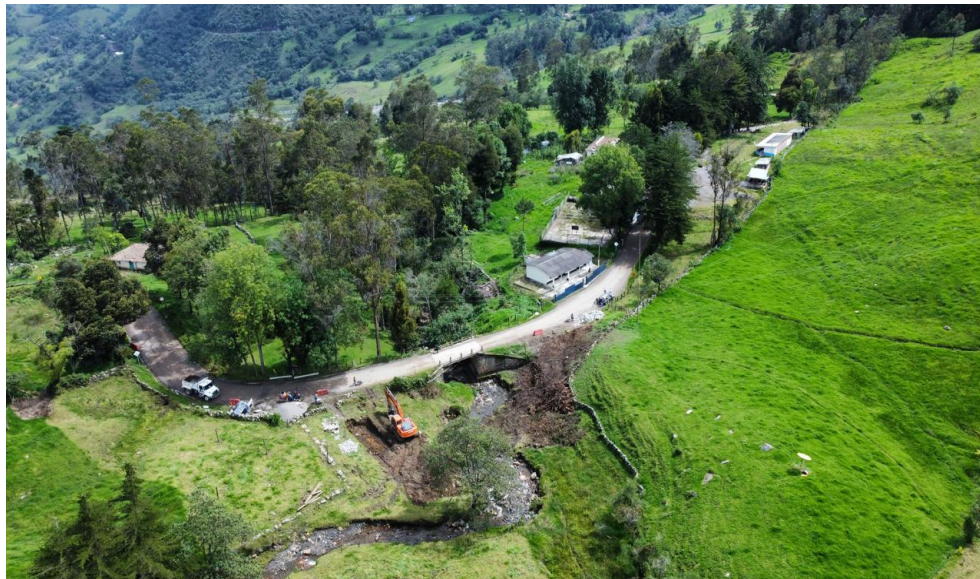
- PR29+400 Puente Salaboga: El puente presenta alto grado de fracturamiento en sus estribos y socavación de este, así mismo su condición estructural actual genera riesgos para los usuarios, motivo por lo cual se realizó la instalación de un puente metálico provisional que garantice seguridad vial.

Panoramica (antes) (Fecha de foto: 12/06/2024)

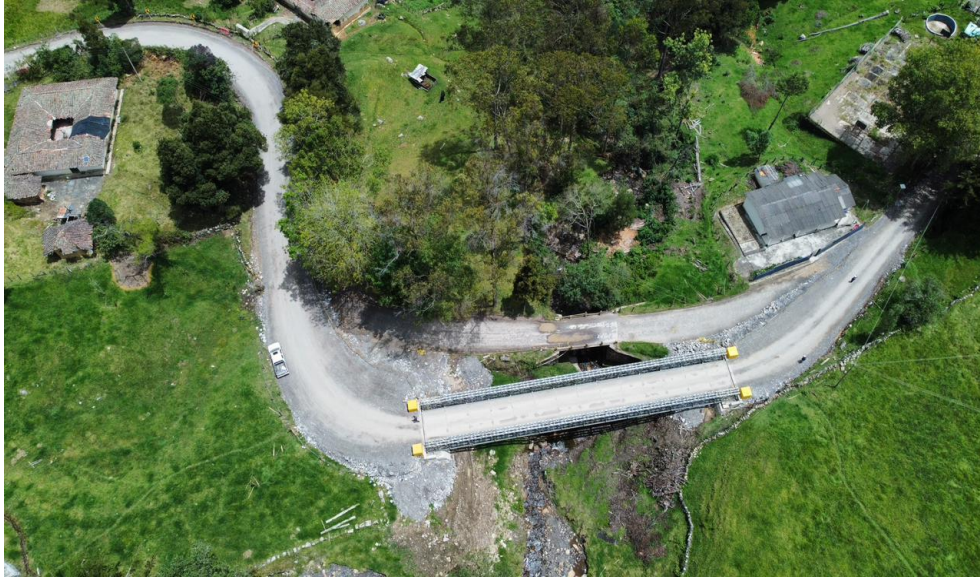
Panoramica (después) (Fecha de foto: 6/08/2024)

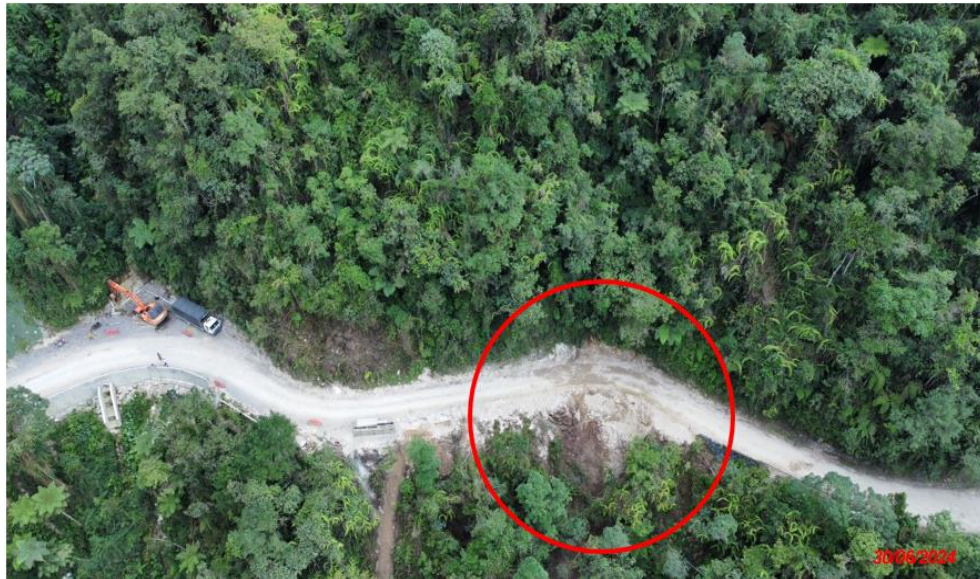
- Construcción muros de contención PR79+480: Se presenta perdida parcial de banca por lo que fue necesario iniciar construcción de muros para contención. Emergencia que queda superada.

Panoramica (antes) (Fecha de foto: 30/06/2024)

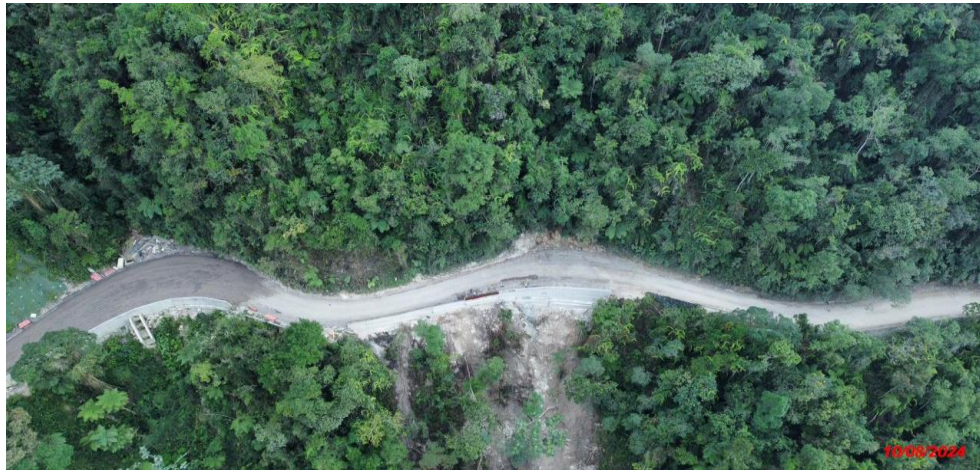
Panoramica (después) (Fecha de foto: 10/08/2024)

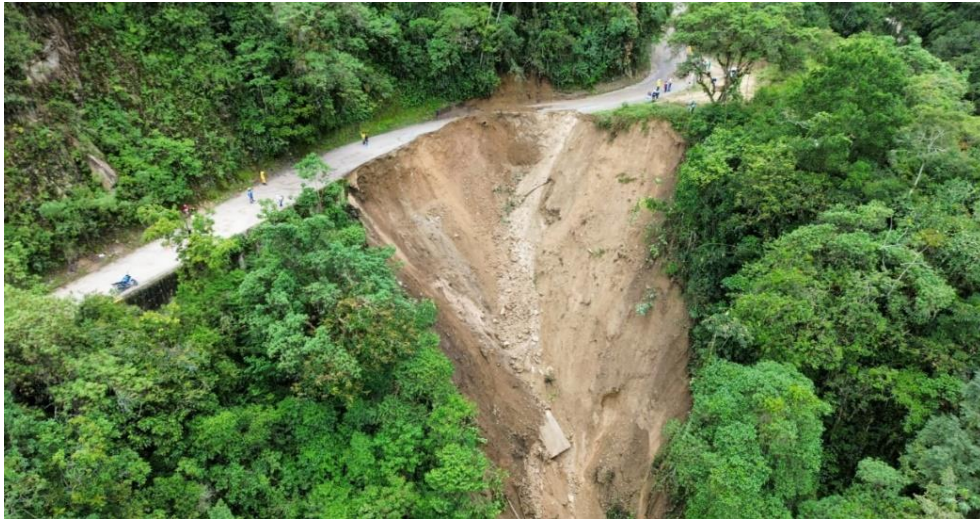
Fecha de foto: 26/04/2025

- Atención de Emergencia PR88+490: El día 26 de abril de 2025, como consecuencia de las altas precipitaciones en el sector se presentó desbordamiento de la quebrada el Canelo que ocasionó afectación en el corredor vial, con pérdida total de banca. La emergencia fue atendida mediante la instalación de un puente militar de 54,9 m y sus obras complementarias, restablecido el tránsito vehicular el día 01 de junio de 2025.

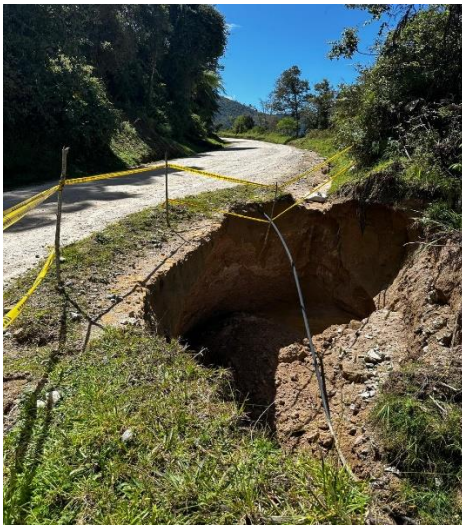
Antes

- Atención de Emergencia PR82+200: como consecuencia del mal uso de la conducción de agua a través de mangueras por parte de la comunidad y las cuales se encuentran con fugas, ocasionando saturación del material, adicionalmente que producto de las altas precipitaciones en el sector que ocasionan alto flujo de agua por la vía, lo que ocasionó la erosión de parte del carril izquierdo de la calzada, con pérdida parcial de banca. La situación fue atendida mediante la construcción de un terraplén con materiales seleccionados, lo que garantiza la transitabilidad y seguridad vial en el sector.

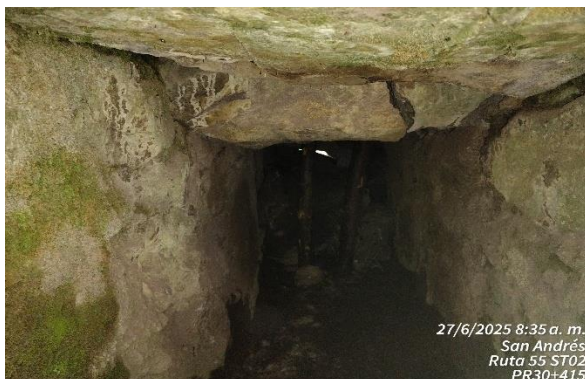
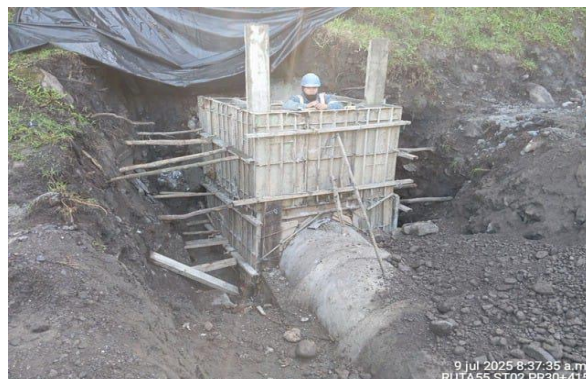
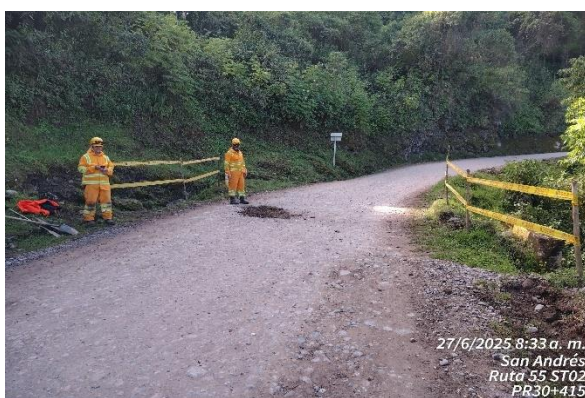
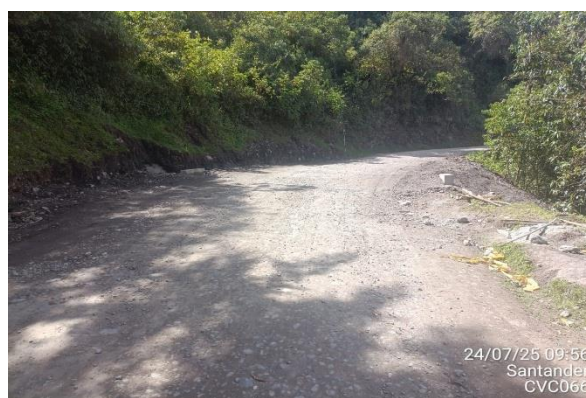
- Atención de Emergencia PR30+415: Se presenta daño de la estructura existente (boxculvert en roca), lo que ocasionó la afectación de parte del carril derecho de la calzada, poniendo en riesgo la seguridad vial, por lo cual se realizó el reemplazo de la estructura por una alcantarilla, garantizando así la transitabilidad y seguridad vial.
