AVANCE DE ACTIVIDADES PERIODO: 15 DE JUNIO A 15 DE JULIO DE 2025 CTO. DE OBRA No. 1042 DE 2021

OBRAS DE MEJORAMIENTO, MANTENIMIENTO, GESTIÓN PREDIAL, SOCIAL Y AMBIENTAL SOSTENIBLE DE LA CONEXIÓN TRONCAL CENTRAL DEL NORTE (LOS CUROS - MÁLAGA)

JULIO DE 2025

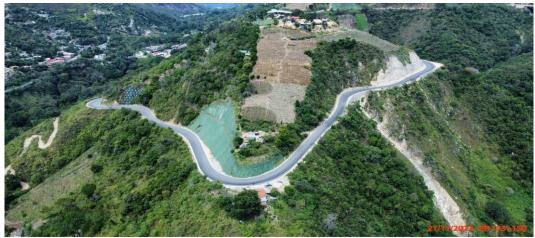
Panorámica antes (Fecha de foto: 21/11/2023) PR123+150. Pavimentación de la vía. Sector atendido y a la fecha se encuentra igual.

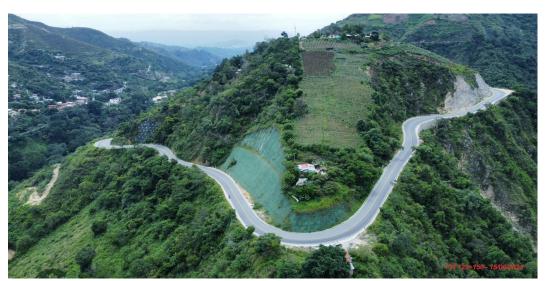
Panorámica después (Fecha de foto: 15/06/2024) PR123+150.
Pavimentación y señalización de la vía. Sector atendido y a la fecha se encuentra igual.

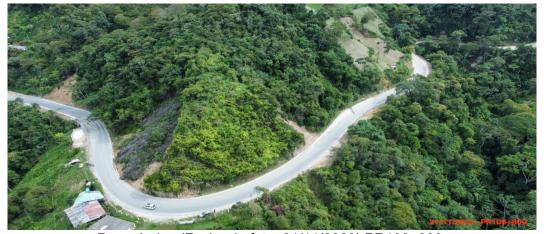
Panorámica (Fecha de foto: 21/11/2023) PR108+800. Pavimentación de la vía. Actualmente el sector se encuentra igual.

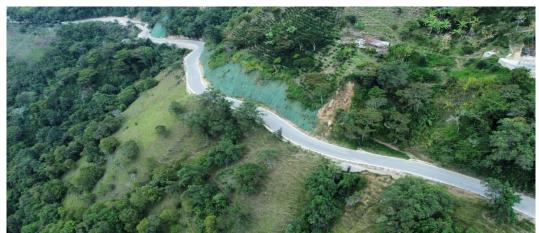
Panorámica (Fecha de foto: 15/05/2024) PR110+400. Pavimentación de la vía. Actualmente el sector se encuentra igual.

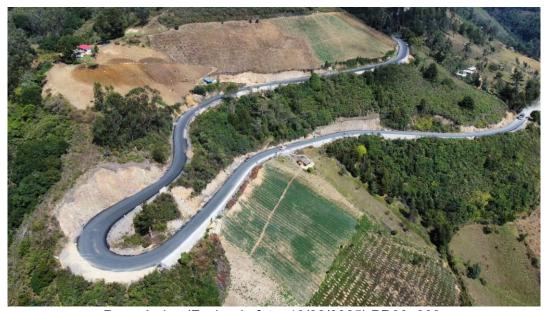
Panorámica (Fecha de foto: 10/02/2025) PR66+800.

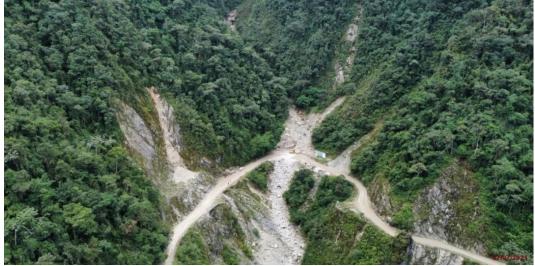
1. PR79+750 - Sector La Judía: Este sector se encontraba catalogado dentro de la acción popular como sitio crítico, y fue atendido con obras definitivas a través de la construcción de un puente, el cual tiene una longitud de 100 m. El puente fue habilitado el 10 de junio de 2024, y el tramo vial fue pavimentado en el mes de septiembre 2024. A la fecha están finalizando las obras de canalización de la quebrada, construcción de barrera de protección tipo new jersey, y construcción de cunetas.

Antes sitio La Judía (Fecha de foto: 07/07/2021), PR79+900. Cauce con alto depósito de materiales.

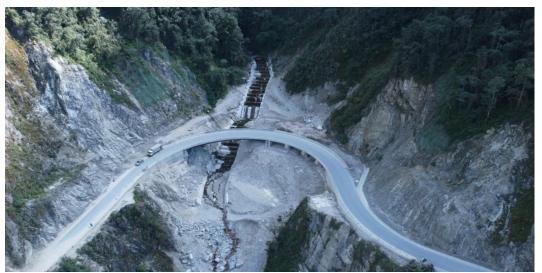
Ejecución en sitio La Judía (Fecha de foto: 15/01/2025), PR79+700. Construcción de puente.

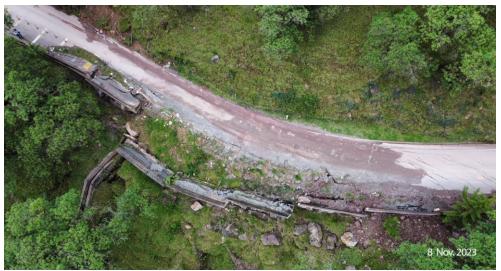
Sitio Critico PR32-PR33: Sector pavimentado, el cual presentaba fallas en el muro de contención con cimentación profunda afectando la calzada existente. Con el presente contrato se atendió el sitio mediante la construcción de las siguientes obras de mitigación: Demolición del pavimento existente (altamente fracturado), excavación de la calzada, construcción de lecho drenante: instalación de geotextil y material granular,

Panoramica (antes) (Fecha de foto: 08/11/2023)

cuyo fin es servir de filtro para el control de flujos de agua provenientes del talud y del agua que circula por la vía, de esta manera se garantiza que el agua no permanezca por debajo de la estructura de la vía y produzca mayores asentamientos que dificulten la transitabilidad, conformación de capa de sub base granular.

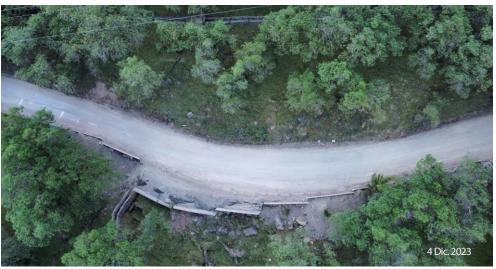
Panoramica (después) (Fecha de foto: 4/12/2023)

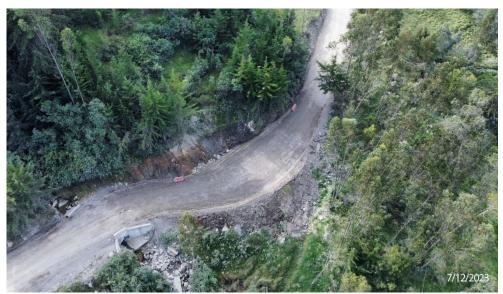
Panoramica (después) (Fecha de foto: 7/12/2023)

Sitio Critico PR29+750: Se presentaba proceso de remoción en masa, y cuya velocidad del movimiento y condiciones de saturación del terreno ocasionaron desplazamientos en la calzada existente, con el presente contrato se atiende el sitio con las siguientes obras de mitigación: reemplazo de alcantarilla por lecho drenante (instalación de geotextil y material granular), cuyo fin es servir de filtro para el control de flujos de agua provenientes del talud, conformación de la calzada existente y adición de material de afirmado.

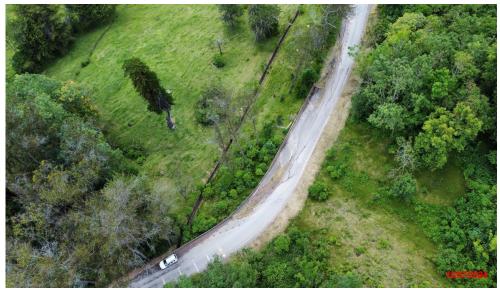
• Sitio Critico PR30+800: La aceleración del movimiento ocasionó asentamientos que generaron una especie de escalonamientos entre 20 y 40 cm de altura, situación que generaba riesgos para los usuarios de la vía. Se realizó demolición del pavimento fracturado existente y reemplazo de material y nivelación de la calzada.

Panoramica (antes) (Fecha de foto: 12/07/2024)

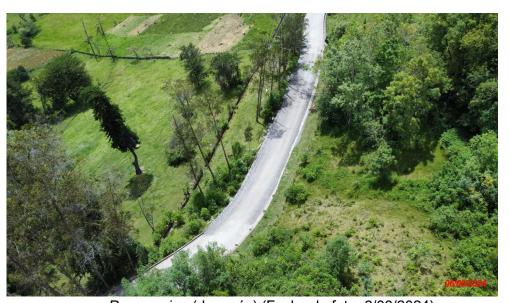
Panoramica (después) (Fecha de foto: 6/08/2024)

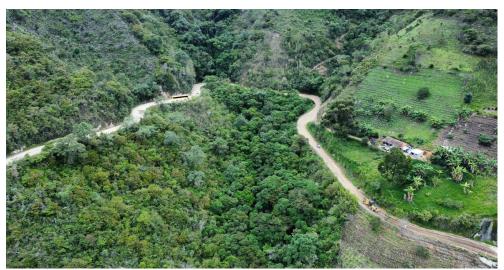
Panoramica – Actividades de mantenimiento.

• Mantenimiento de 60 km en afirmado: Con el fin de garantizar transitabilidad y seguridad vial se realizan las siguientes actividades: conformación de la calzada existente y adición de material de afirmado.

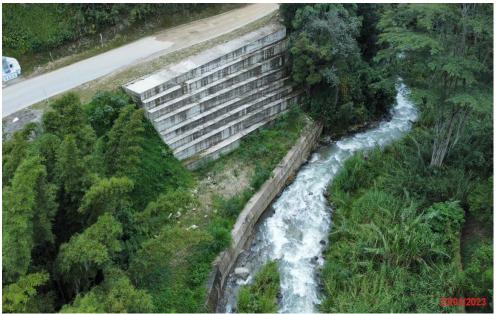
Perdida de banca en el PR95+250: En este sector se presentaba socavación del talud inferior por el cauce del rio Umpalá. Se construyeron estructuras de protección y contención en concreto para garantizar la estabilidad de la banca. Actualmente las obras fueron terminadas.

Después (Fecha de foto: 23/01/2023), PR95+250. Obras de protección a la vía.

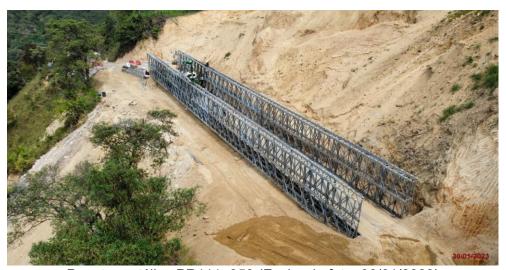
Perdida de banca en el PR111+350, Sector El Volcán: En este sector se presentó una pérdida de banca por saturación del terreno, el cual es arenoso en todo el sector. Se recuperó la banca y transitabilidad mediante la instalación de un puente metálico.

Puente metálico PR111+350 (Fecha de foto: 30/01/2023)

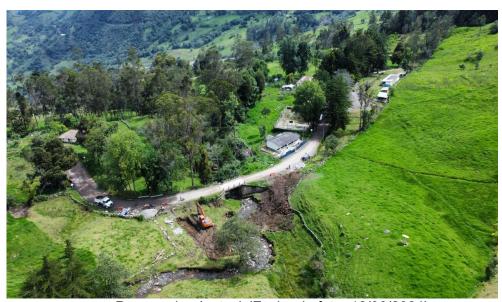
PR29+400 Puente Salaboga: El puente presenta alto grado de fracturamiento en sus estribos y socavación de este, así mismo su condición estructural actual genera riesgos para los usuarios, motivo por lo cual se realizó la instalación de un puente metálico provisional que garantice seguridad vial.

Panoramica (antes) (Fecha de foto: 12/06/2024)

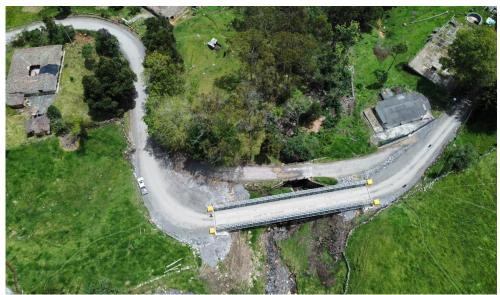
Panoramica (después) (Fecha de foto: 6/08/2024)

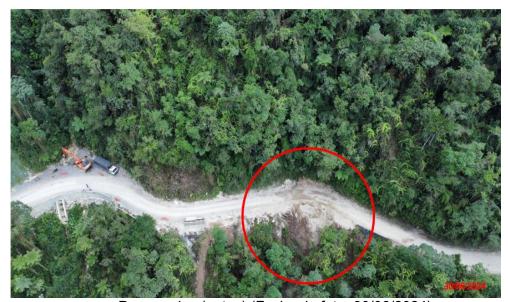
Construcción muros de contención PR79+480: Se presenta perdida parcial de banca por lo que fue necesario iniciar construcción de muros para contención. Emergencia que queda superada.

Panoramica (antes) (Fecha de foto: 30/06/2024)

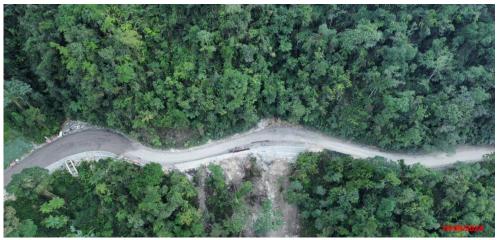
Panoramica (después) (Fecha de foto: 10/08/2024)

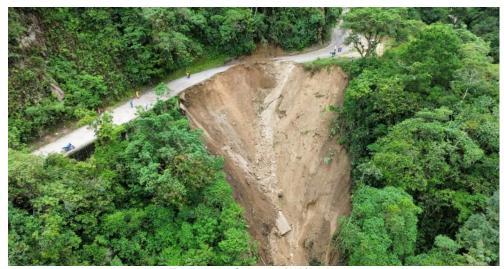
Atención de Emergencia PR88+490: El día 26 de abril de 2025, como consecuencia de las altas precipitaciones en el sector se presentó desbordamiento de la quebrada el Canelo que ocasionó afectación en el corredor vial, con pérdida total de banca. La emergencia fue atendida mediante la instalación de un puente militar de 54,9 m y sus obras complementarias, restablecido el tránsito vehicular el día 01 de junio de 2025.

Fecha de foto: 26/04/2025

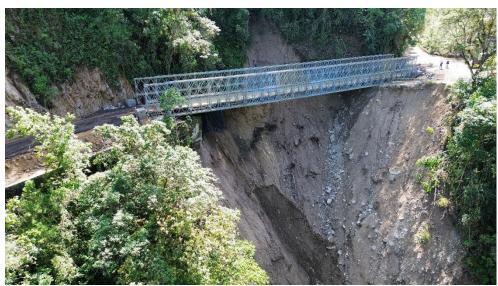
Fecha de foto: 5/06/2025 (después)

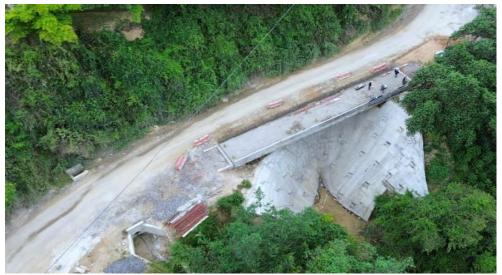
(Fecha de foto: 10/07/2025)

Construcción Barrera Tipo New Jersey PR109+960.

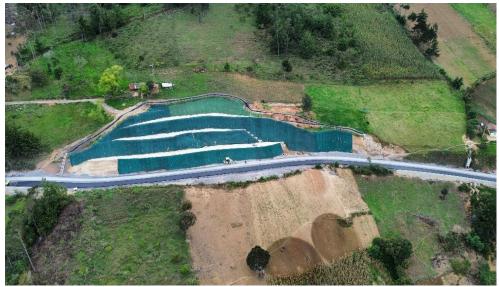
Atención Sitio Inestable Atípico PR66+060 – PR66+300

(Fecha de foto: 15/07/2025)

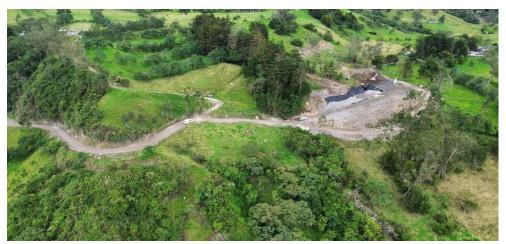
Atención Sitio Crítico PR29+900: a la fecha se han realizado las siguientes actividades:
 Adecuación accesos para construcción de Trincheras.
 Aprovechamiento Forestal y rescate de especies arbóreas.
 Replanteo topográfico de estructuras.
 Inicia excavación de trinchera #4
 Adecuación ZODME PR28+000 y construcción de obras de drenaje.

(Fecha de foto: 15/07/2025)

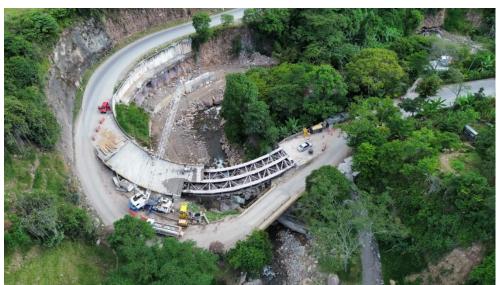
Retiro de escombros

(Fecha de foto: 15/07/2025)
