INFORME DE VISITA TÉCNICA 30 DE NOVIEMBRE DE 2010

PUENTE YONDO SOBRE EL RIO MAGDALENA.

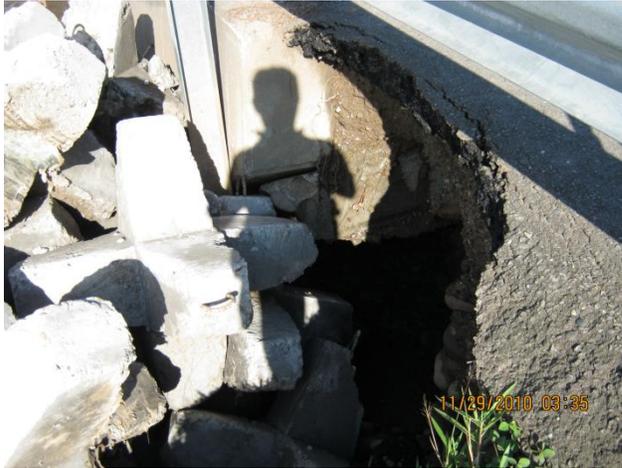
- Revisada la estructura del puente se encontró en la margen izquierda lado Yondo, aguas arriba del río Magdalena que se encuentra daños por problemas de socavación afectado de forma directa al terraplén de acceso al puente en ambos márgenes del terraplén, en el sector se instalaron una serie de hexápodos a lado y lado de los accesos que protegen la acción erosiva del río y están previniendo el lavado de finos del terraplén y evitando el colapso del mismo.

Foto 1. Daños en la estructura del relleno accesos a Yondo, se aprecia los Hexápodos colocados.

- La estabilidad del puente estructuralmente no está siendo amenazado por la socavación de los estribos, aunque se debe aumentar la protección a lado de Yondo, con la colocación de un relleno de las concavidades en material granular seleccionado, evitando que el agua llegue a la vía y por proceso de lavado de finos socave la vía y termine colapsando el acceso.

- Como obra definitiva se debe construir un muro en concreto reforzado confinando lateralmente los márgenes de la vía, en especial el acceso a Yondo. Estas obras se deben ejecutar en épocas de verano.

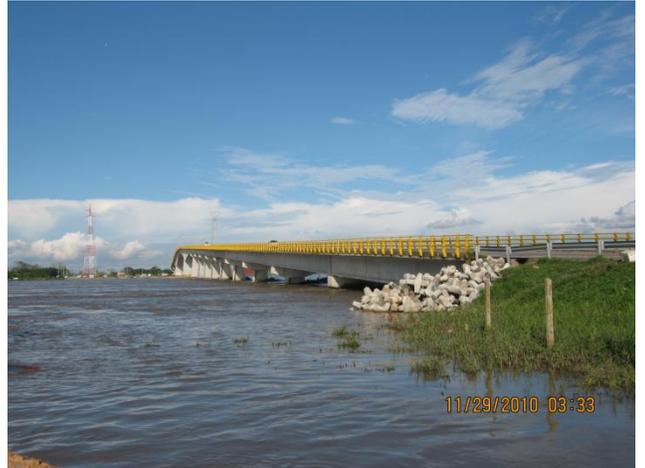
Foto 2. Vista de los Hexápodos contruidos en el lado de Yondo aguas abajo

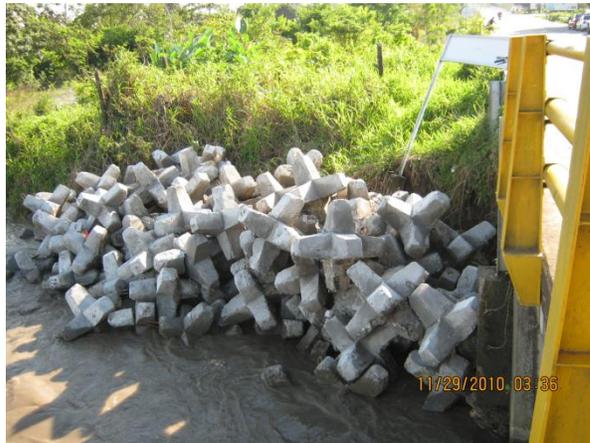
Foto 3. Vista de los Hexápodos contruidos en el lado de Yondo aguas abajo

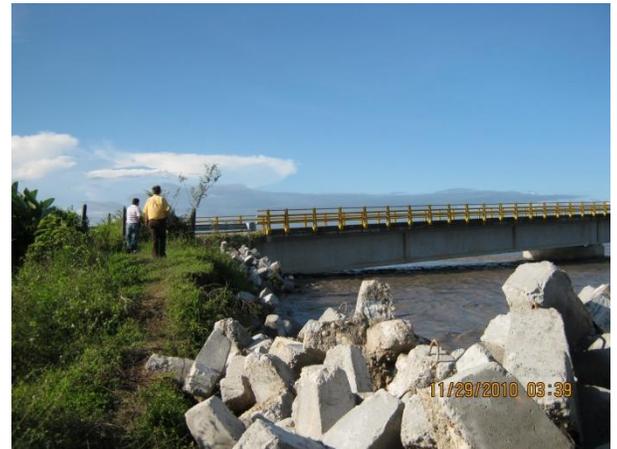
Foto 4. Vista general de la estructura de de los Hexápodos contruidos en el lado de Yondo aguas arriba.

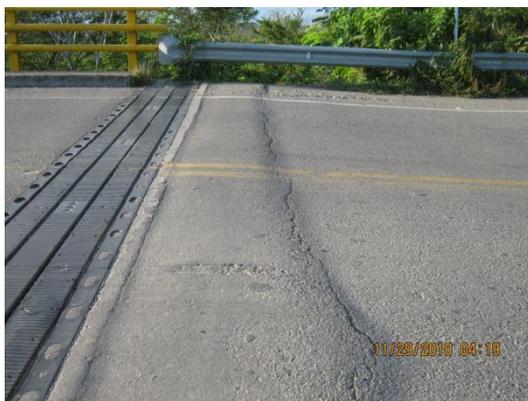
En este acceso se presenta un fenómeno de fisuramiento en la parte transversal paralelo a la junta de dilatación del puente, la afectación es producida por la falta o pérdida de compactación en el acceso al puente, produciendo un hundimiento de 5,00 cm aproximadamente el acceso al puente, no se parecía losa de aproximación.

Foto 5. Accesos lado de Barrancabermeja, presenta fisuramiento y hundimiento de la estructura de pavimento

- Realizar seguimiento al proceso de fisura transversal presentada en el acceso del terraplén a Barrancabermeja, dado que a la fecha no se ha afectado la movilidad en el sector.

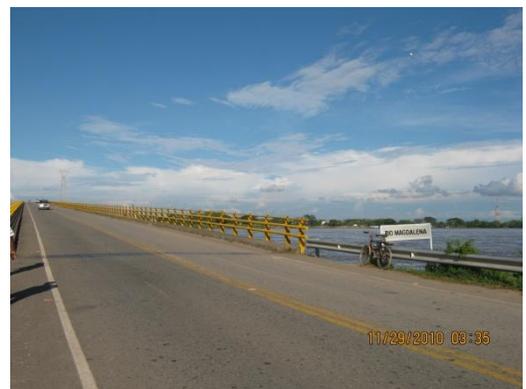
Foto 6. Vista general del puente lado de Barranca.
