**AVANCE DE ACTIVIDADES**  
**PERIODO:**  
**15 DE NOVIEMBRE DE 2022 A 15 DE DICIEMBRE DE**  
**2022**

**CTO. DE OBRA No. 1042 DE 2021**  
**CTO. DE INTERVENTORÍA No. 1002 DE 2021**

**OBRAS DE MEJORAMIENTO, MANTENIMIENTO, GESTIÓN  
PREDIAL, SOCIAL Y AMBIENTAL SOSTENIBLE DE LA CONEXIÓN  
TRONCAL CENTRAL DEL NORTE (LOS CUROS - MÁLAGA)**

**DICIEMBRE DE 2022**

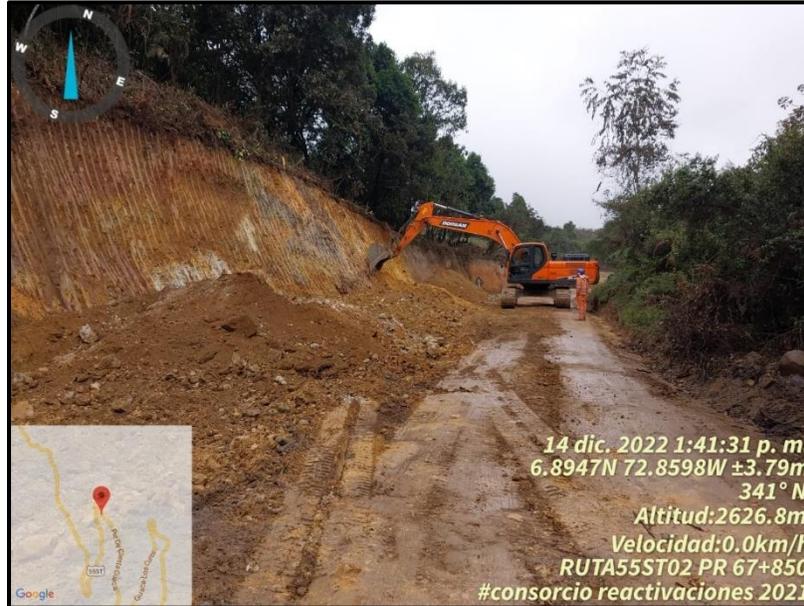
CORTE DE TALUD PR67+850

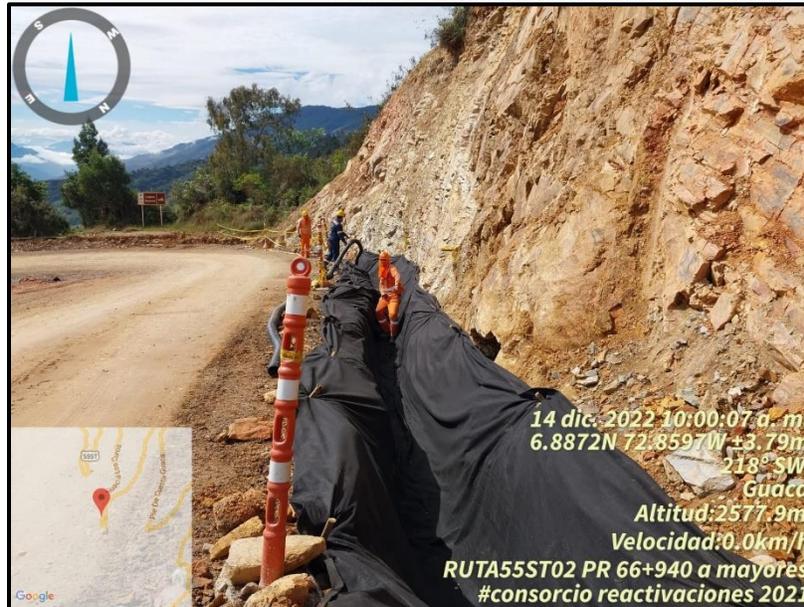
CONSTRUCCIÓN DE FILTROS PR66+940

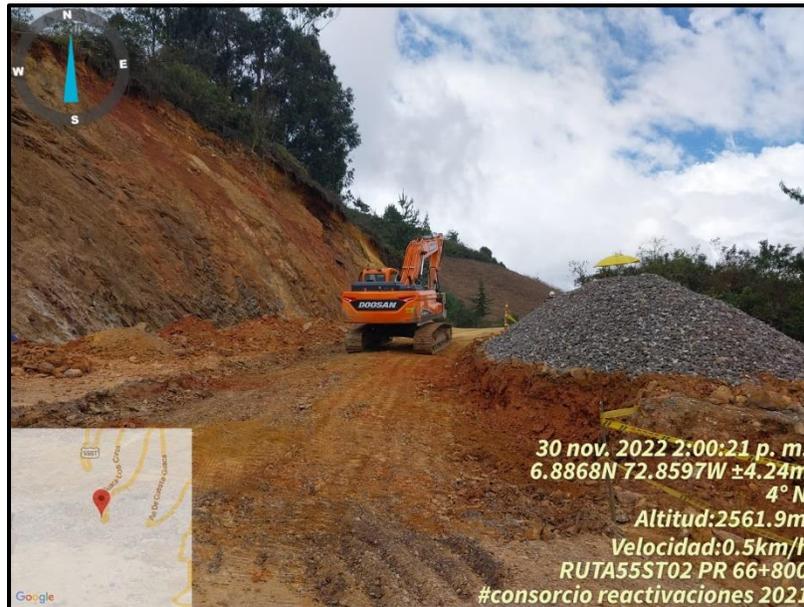
EXCAVACIÓN PARA CAJEO DE MEJORAMIENTO PR66+800

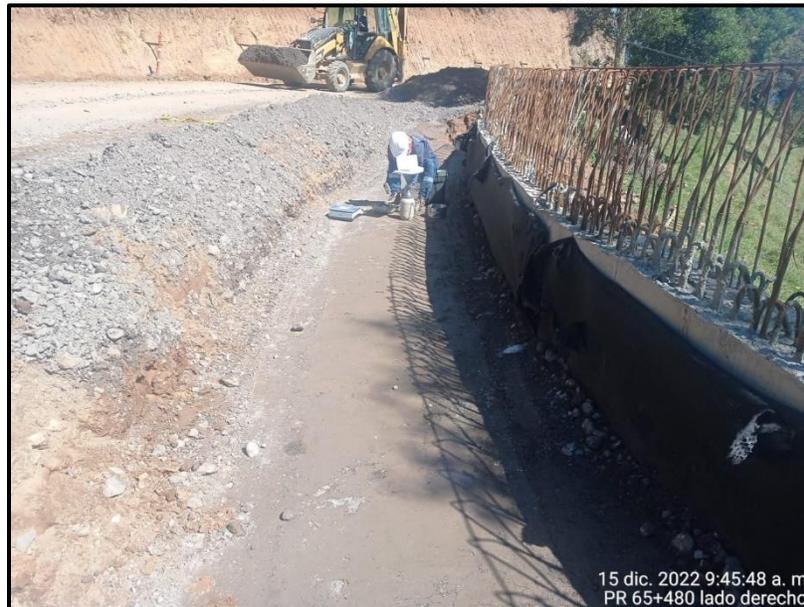
CONSTRUCCIÓN MURO DE CONTENCIÓN PR65+480

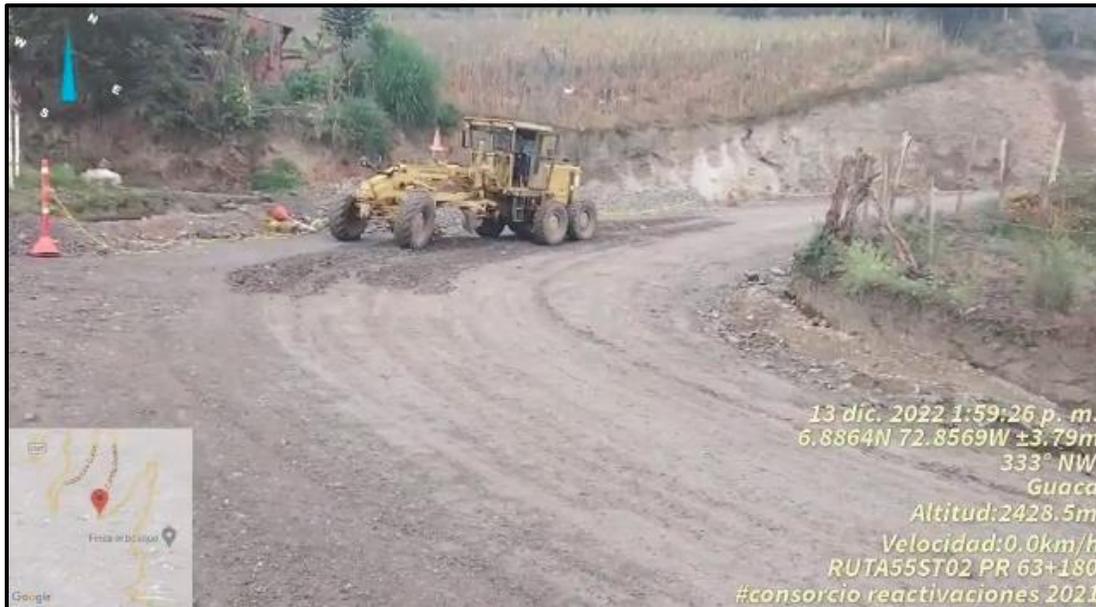
CONFORMACIÓN DE SUBRASANTE PR63+180

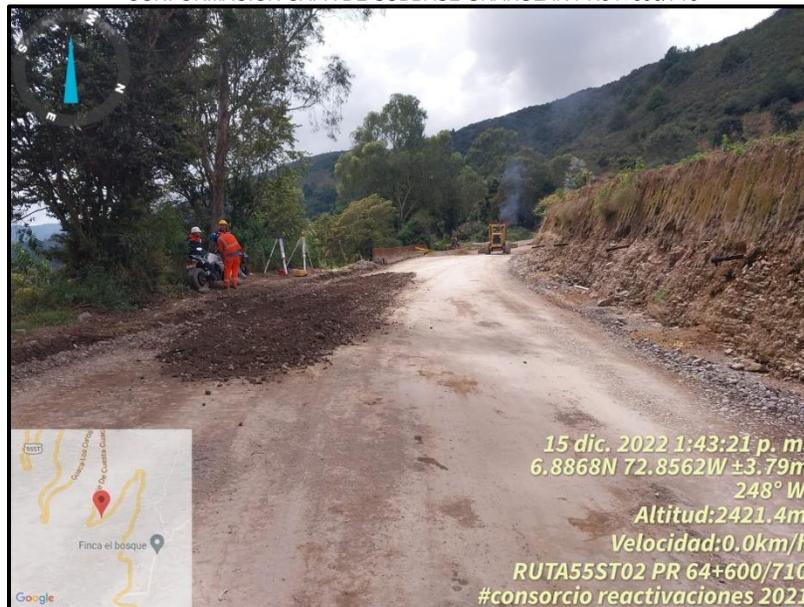
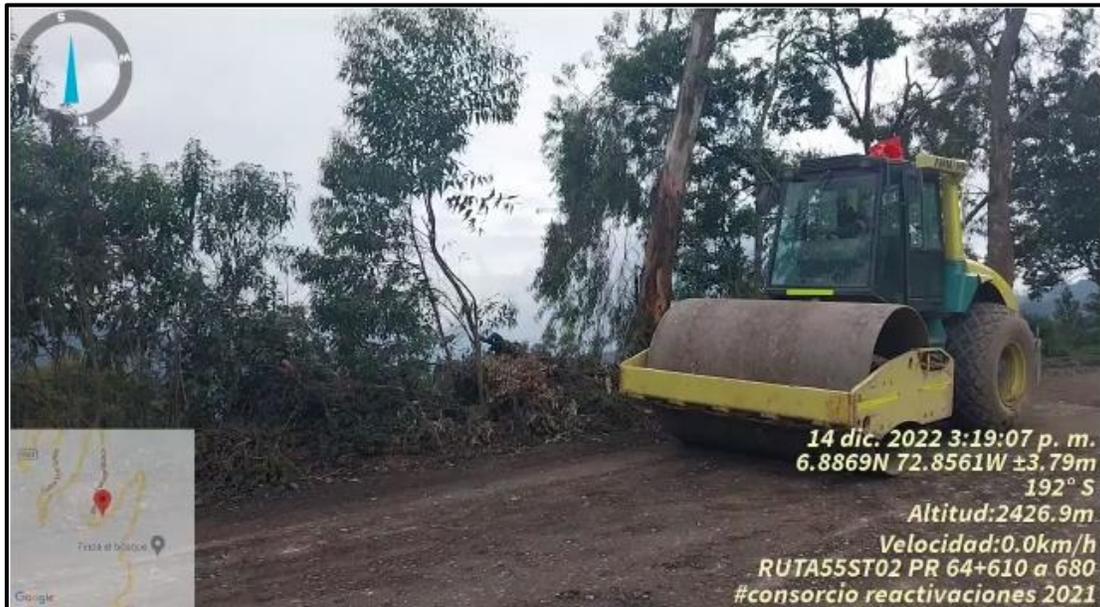
CONFORMACIÓN CAPA DE SUBBASE GRANULAR PR64+600/710

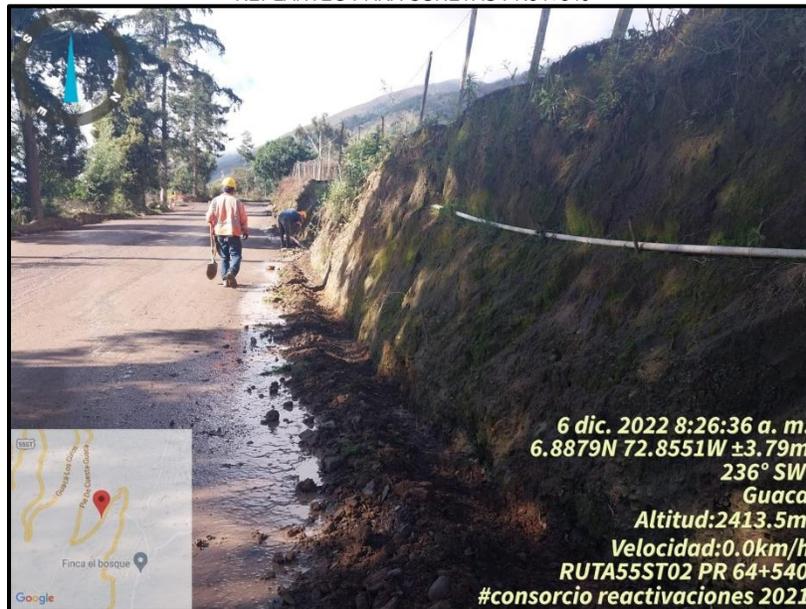
REPLANTEO PARA CUNETAS PR64+540

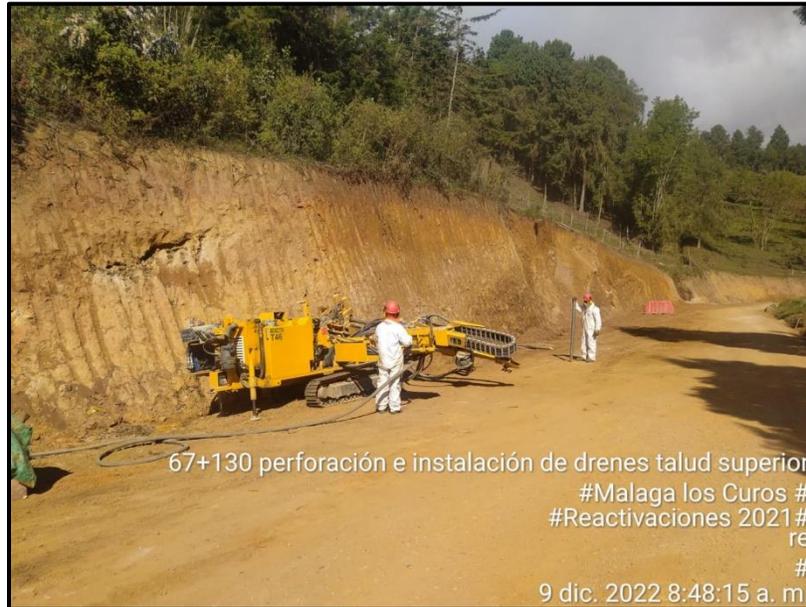
PERFORACIÓN PARA DRENES PR67+130

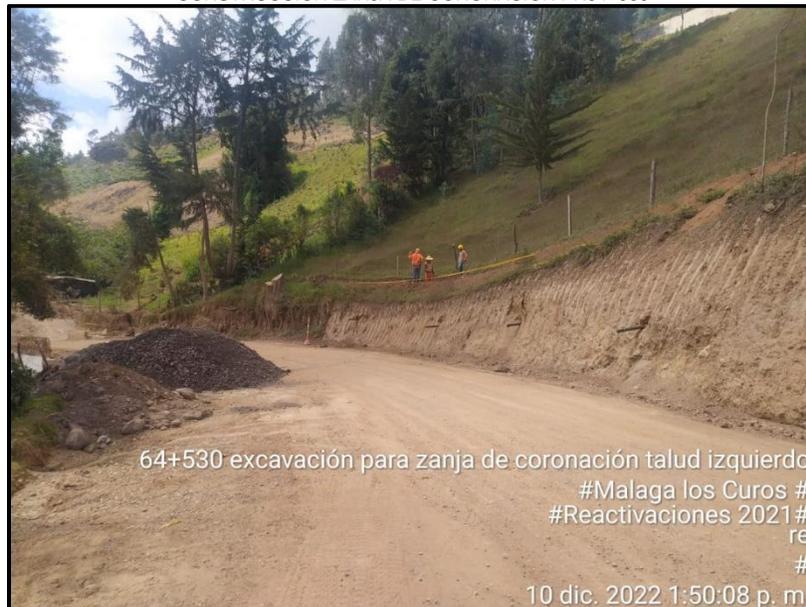
CONSTRUCCIÓN ZANJA DE CORONACIÓN PR64+530

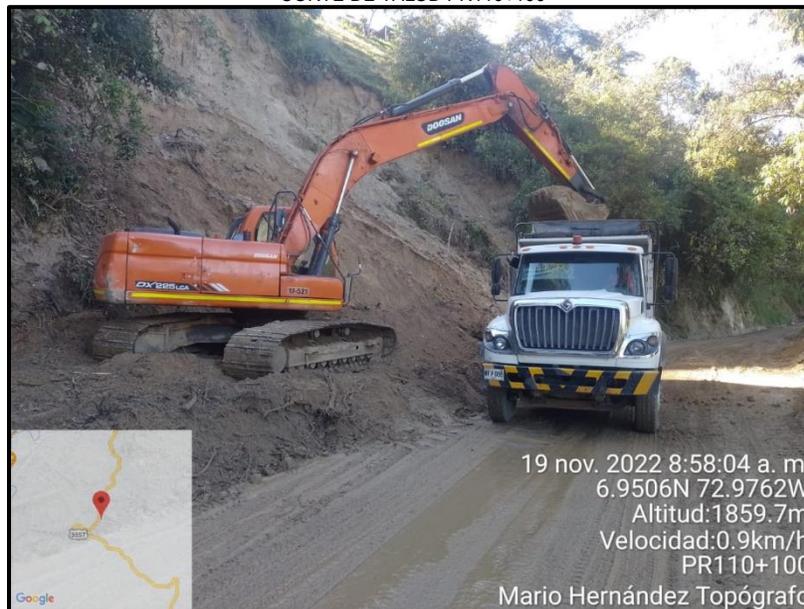
CORTE DE TALUD PR110+100

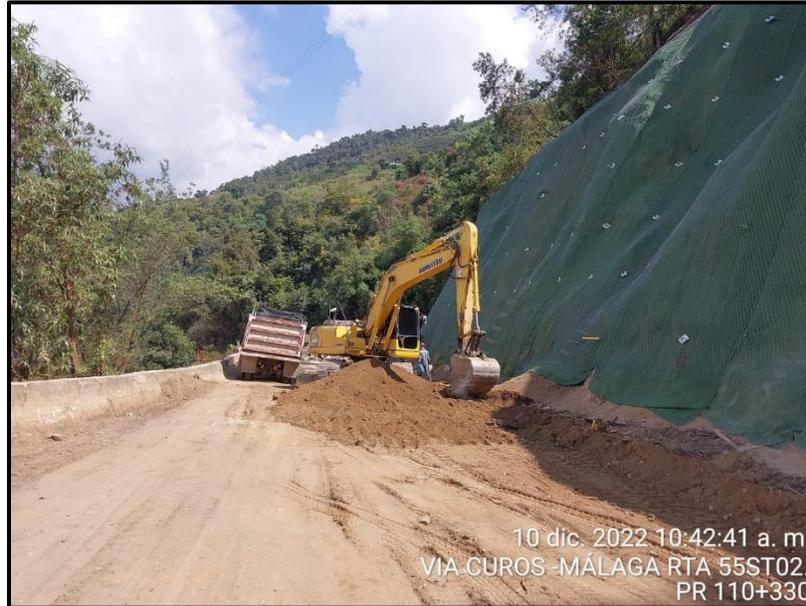
CAJEO DE MEJORAMIENTO PR110+330

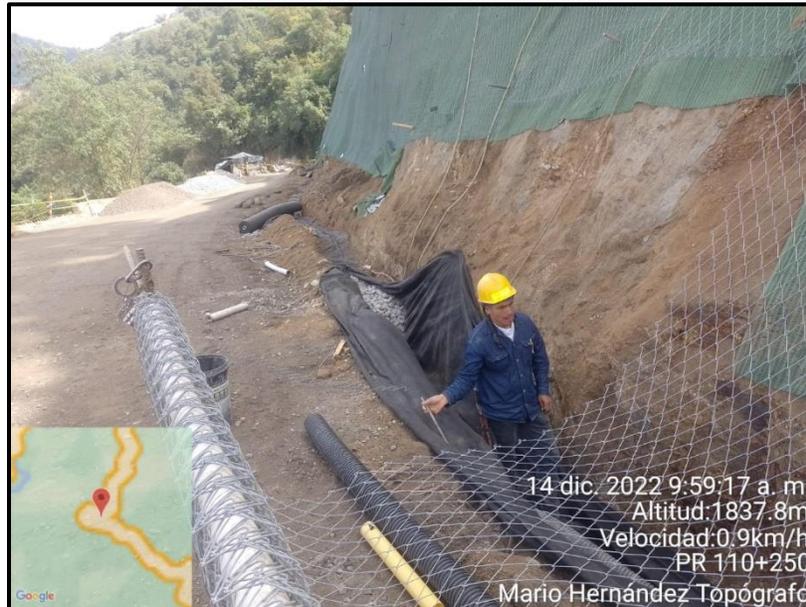
CONSTRUCCIÓN DE FILTRO PR110+250

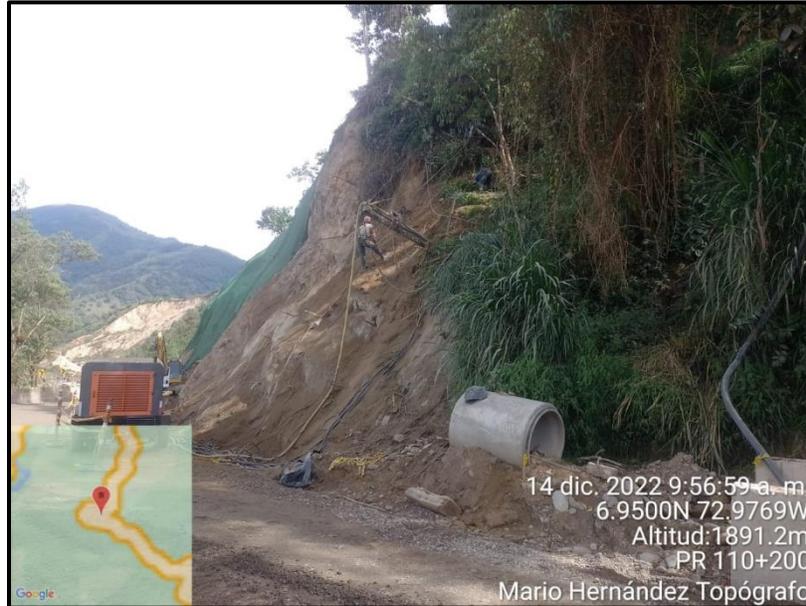
PERFORACIÓN PARA ANCLAJES DE ESTABILIZACIÓN PR110+200

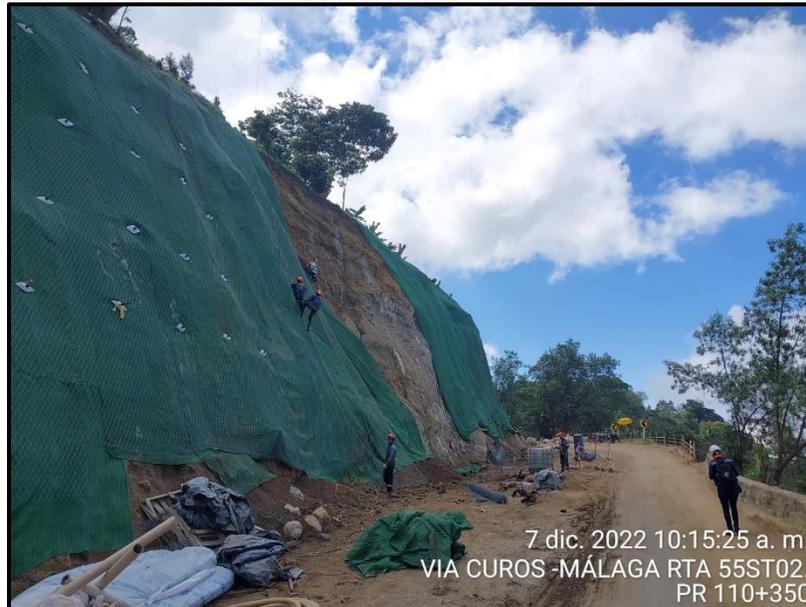
INSTALACIÓN DE GEMANTO PARA ESTABILIZACIÓN PR110+350

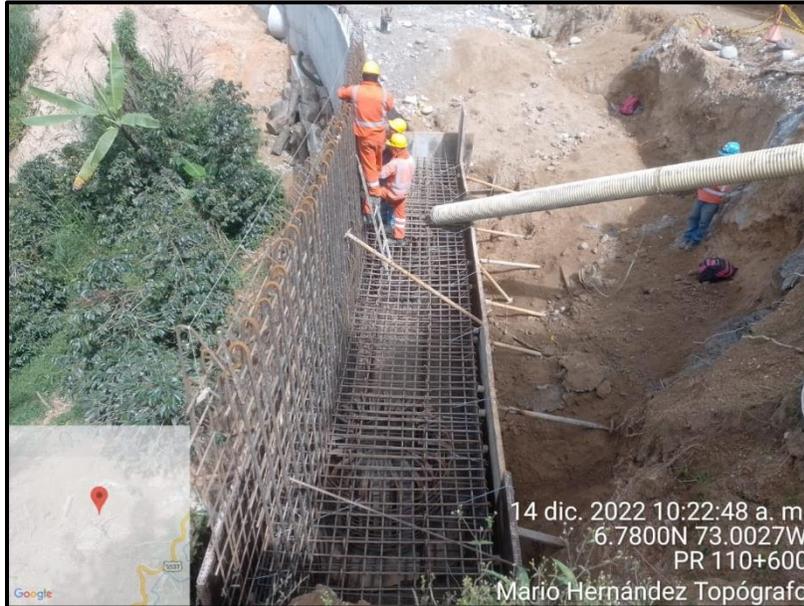
CONSTRUCCIÓN DE MURO DE CONTENCIÓN PR110+600

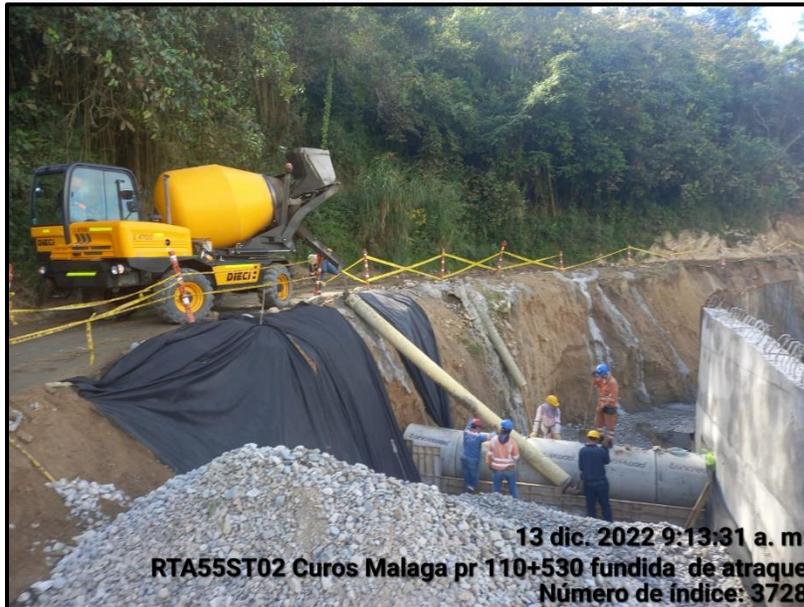
CONSTRUCCIÓN DE ALCANTARILLA PR110+530

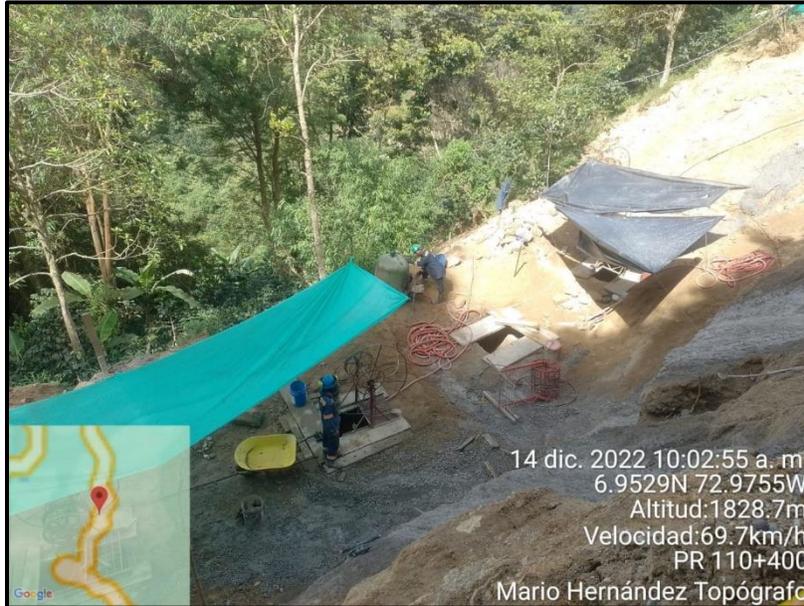
EXCAVACIÓN PARA ANILLOS DE PILOTES TIPO CAISSON PR110+400

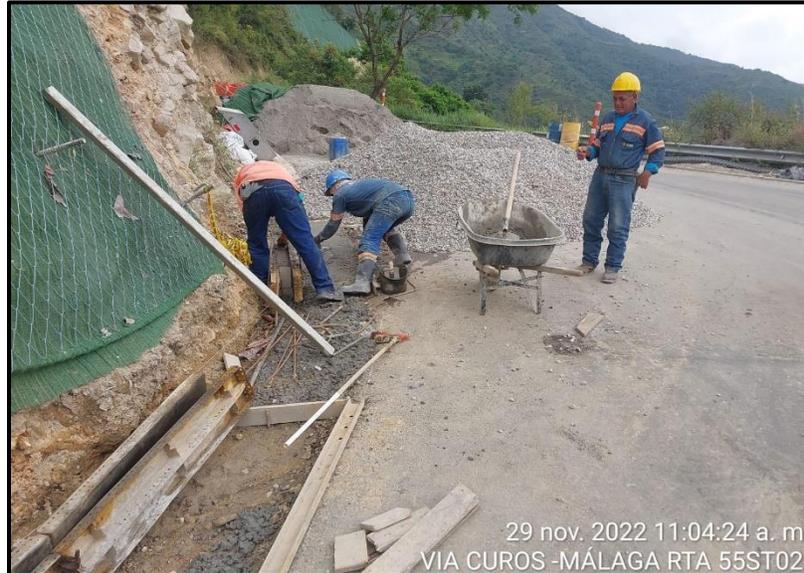
CONSTRUCCIÓN DE CUNETAS PR110+450

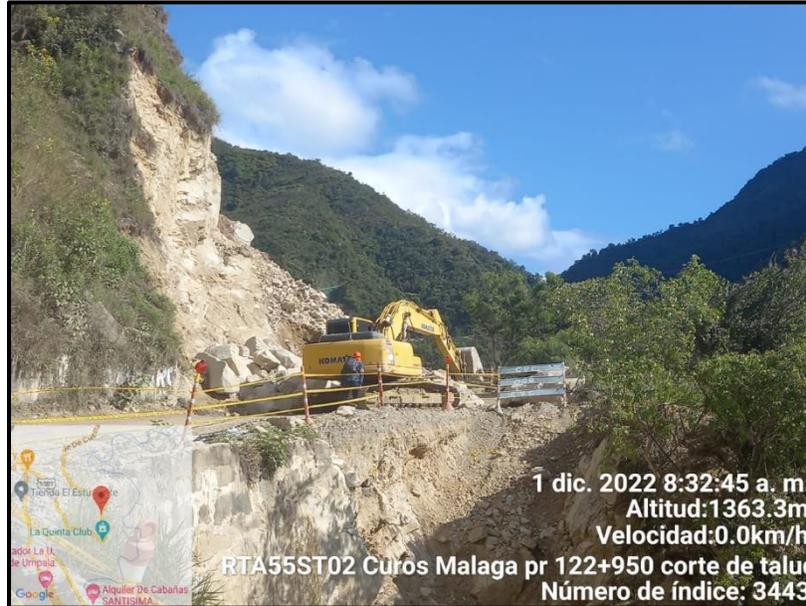
CORTE DE TALUD PR122+950

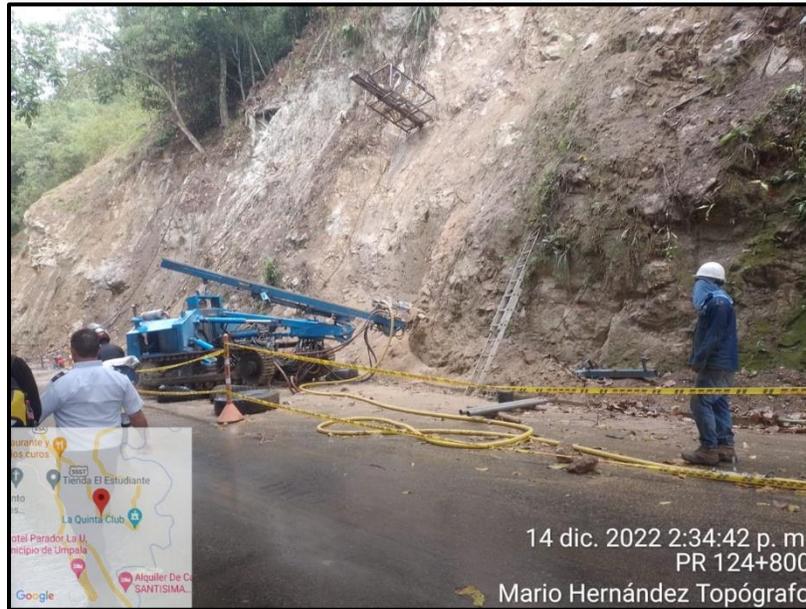
ANCLAJES PARA ESTABILIZACIÓN DE TALUD PR123+800

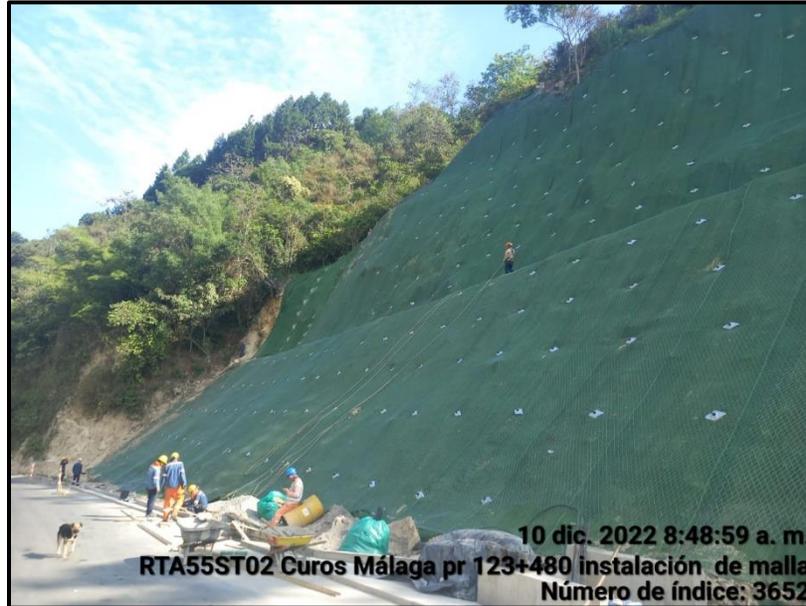
INSTALACIÓN DE GEOMANTO Y MALLA PARA ESTABILIZACIÓN DE TALUD PR123+480

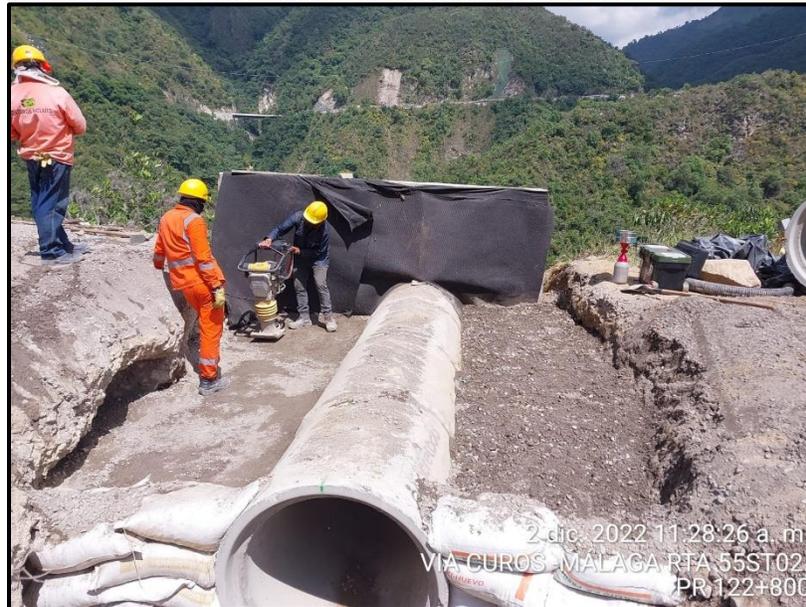
CONSTRUCCIÓN DE ALCANTARILLA PR122+800

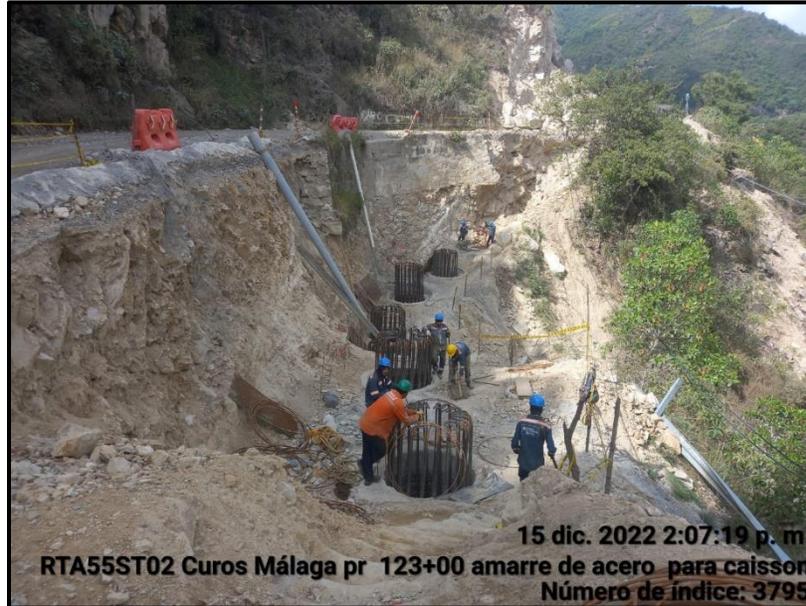
CONSTRUCCIÓN PILOTES TIPO CAISSON PARA MURO DE CONTENCIÓN PR123+000

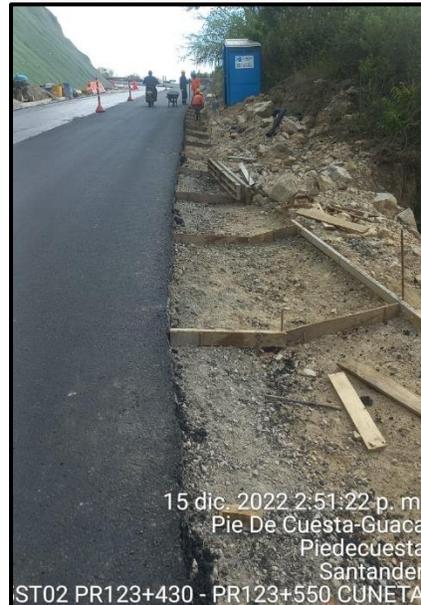
CONSTRUCCIÓN DE CUNETAS PR123+430/550

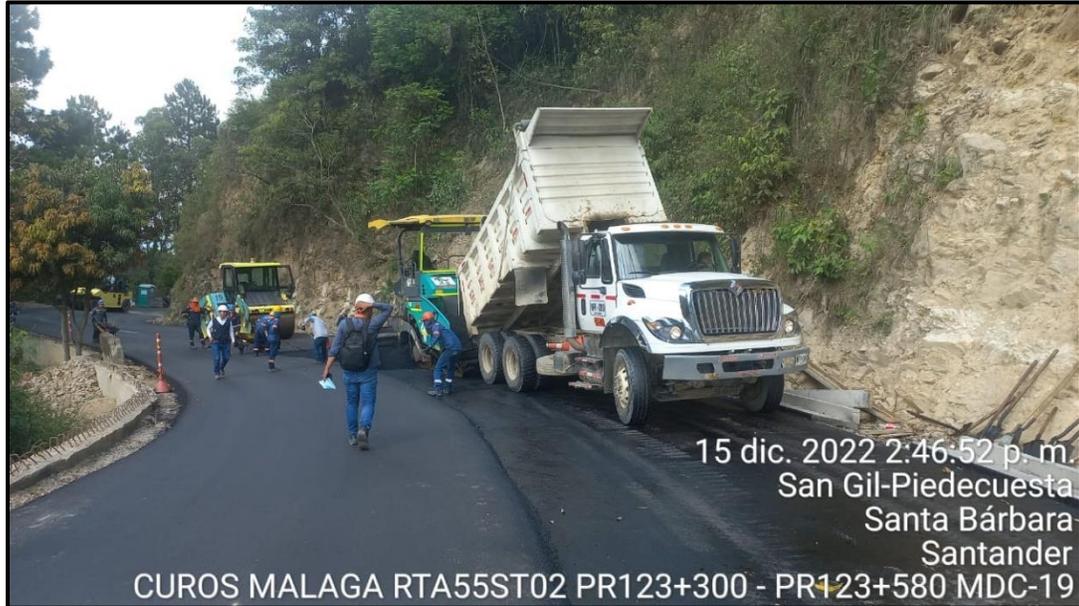
PAVIMENTACIÓN PR123+300/580

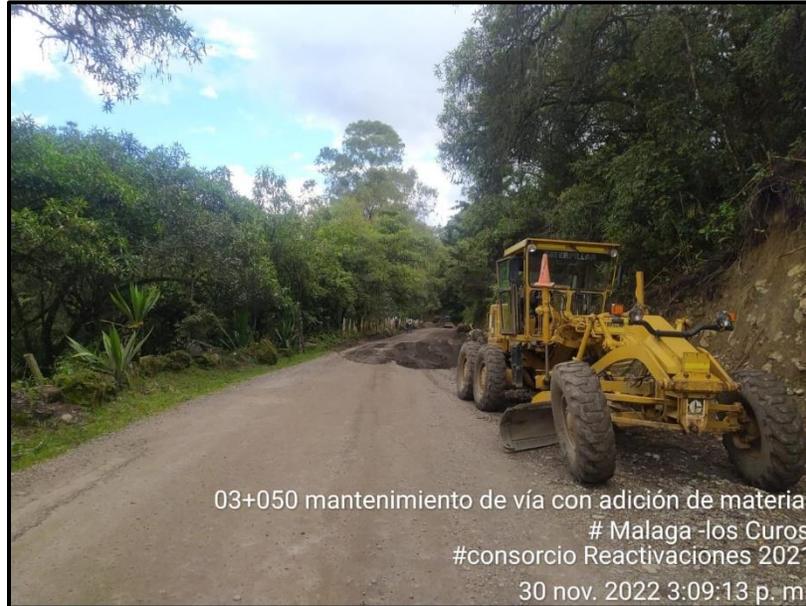
MANTENIMIENTO PR2+900 al PR3+050

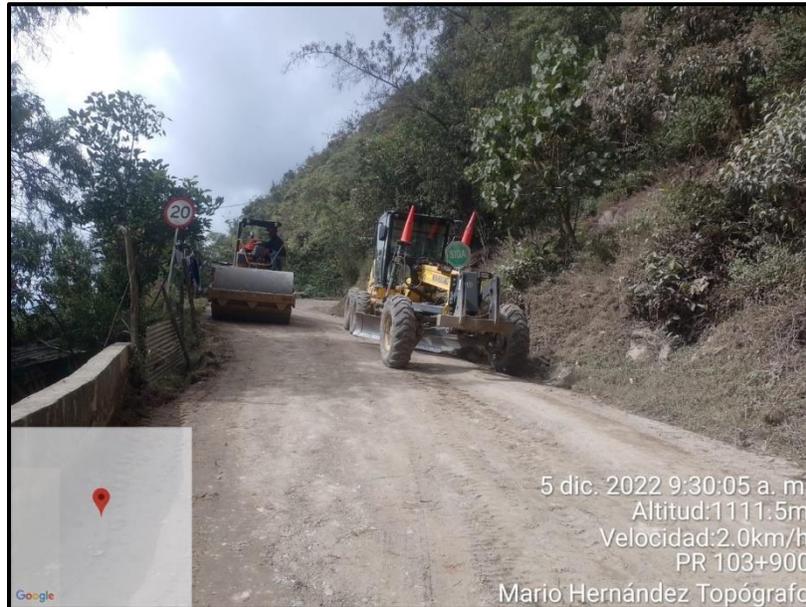
MANTENIMIENTO PR103+900

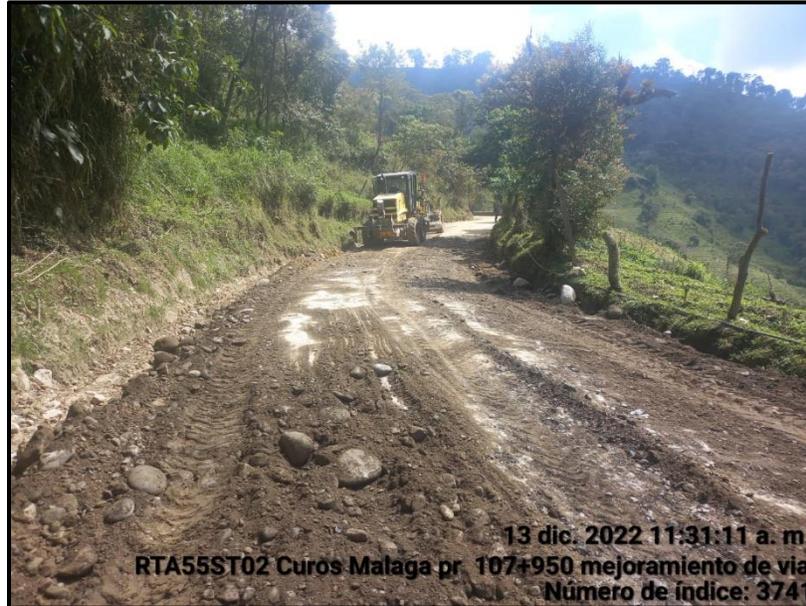
MANTENIMIENTO PR107+950 HACIA MAYORES

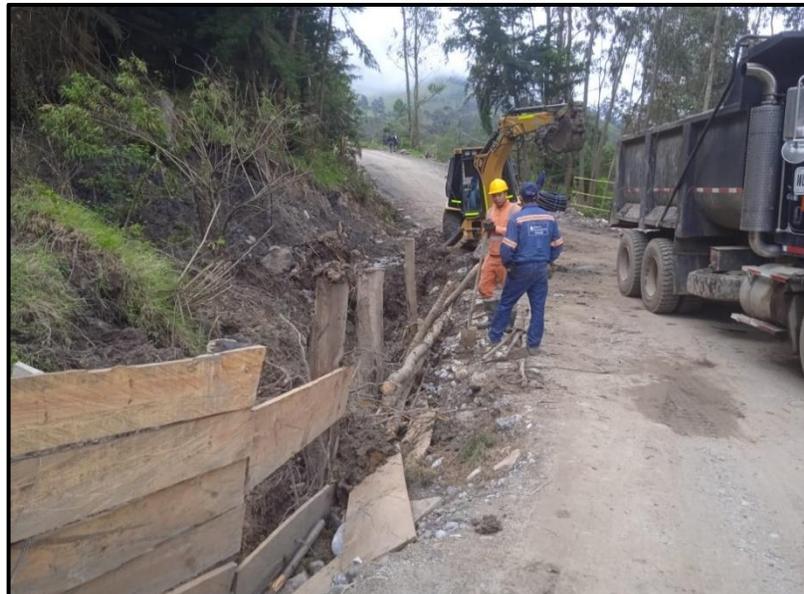
CONSTRUCCIÓN DE FILTROS PR29+700

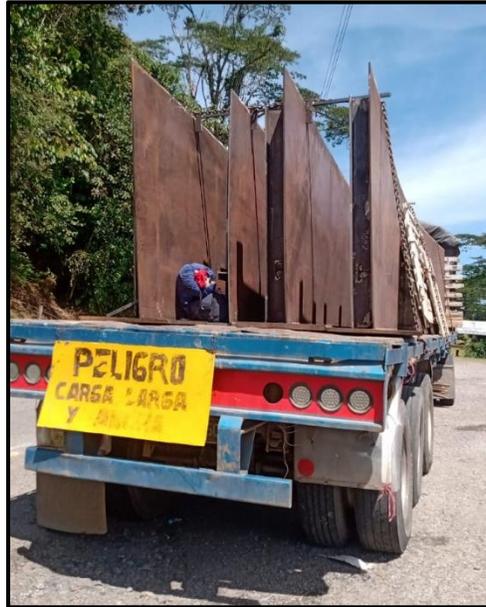
TRANSPORTE DE ESTRUCTURA METÁLICA PARA EL PUENTE DESDE TALLER EN BOGOTÁ A OBRA

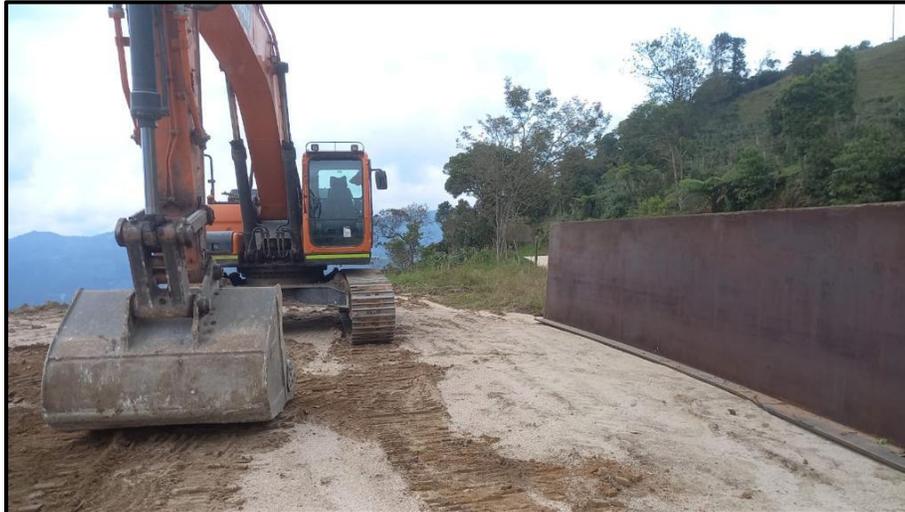
DISPOSICIÓN DE ESTRUCTURA METÁLICA PARA EL PUENTE EN OBRA

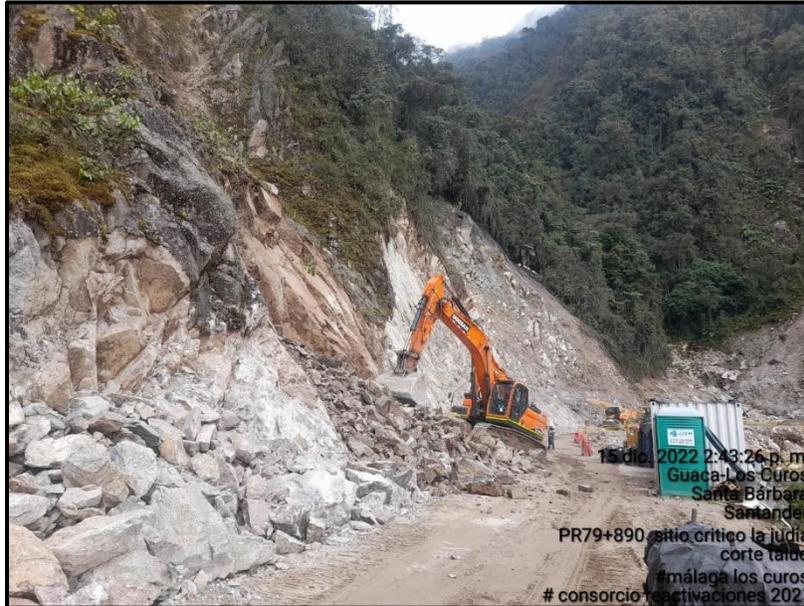
CORTE DE TALUD SUPERIOR PR79+750 LA JUDÍA

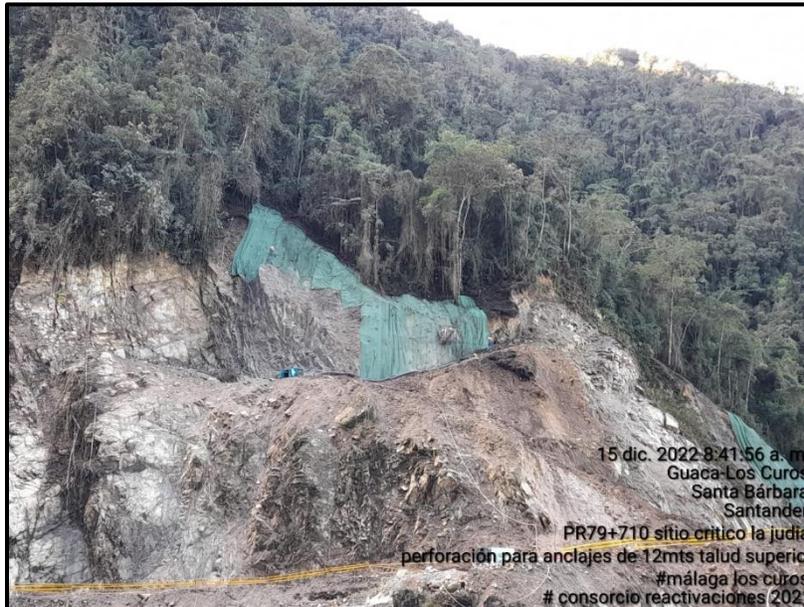
PERFORACIÓN PARA ANCLAJES DE ESTABILIZACIÓN DE TALUD

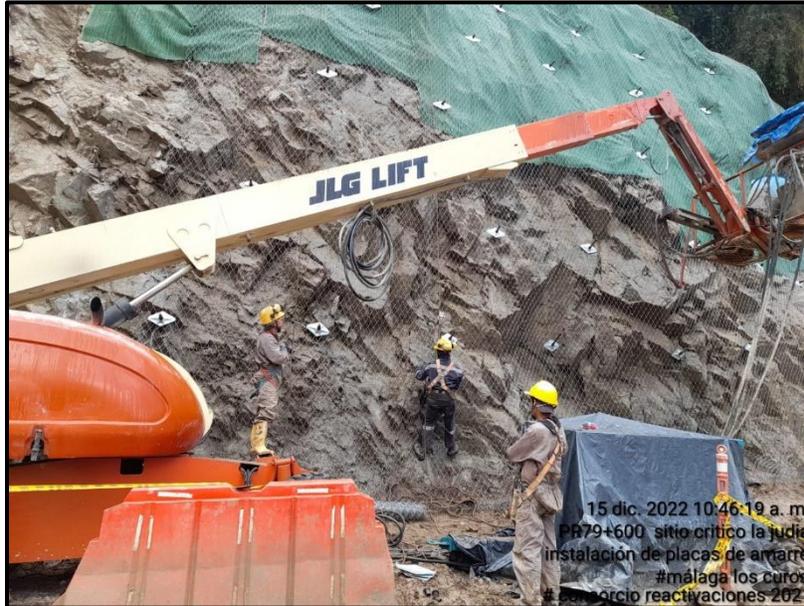
INSTALACIÓN DE GEOMANTO Y MALLA ESTABILIZACIÓN DE TALUD

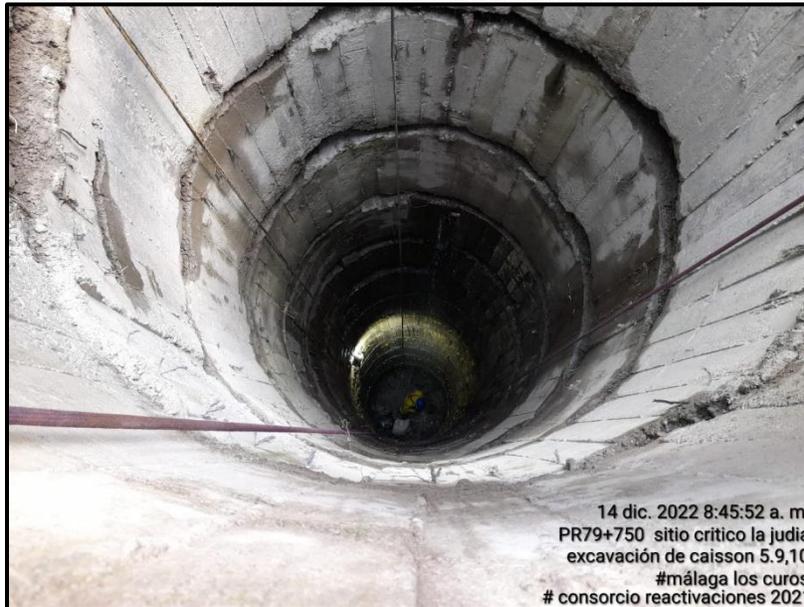
EXCAVACIÓN MANUAL PARA PILOTES TIPO CAISSON

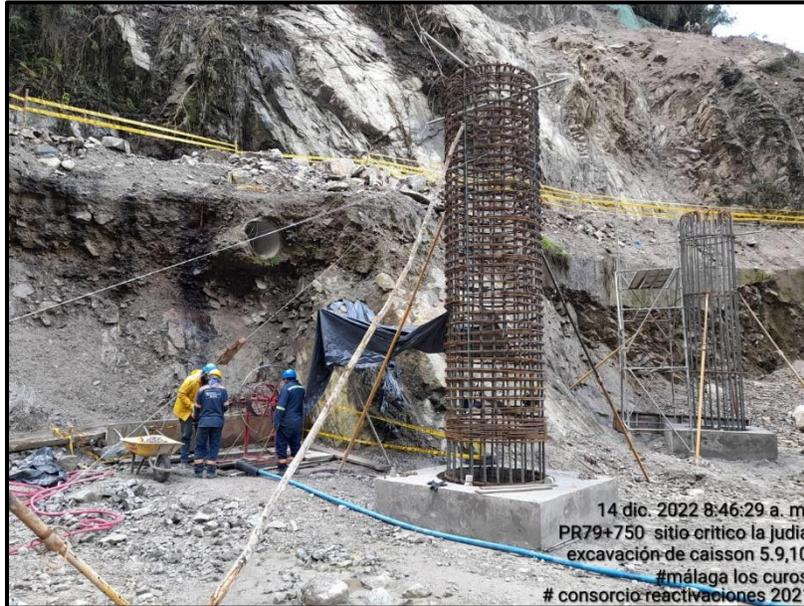
AMARRE Y ARMADA DE ACERO CUERPO CAISSON SITIO CRÍTICO PR79+750 La Judía

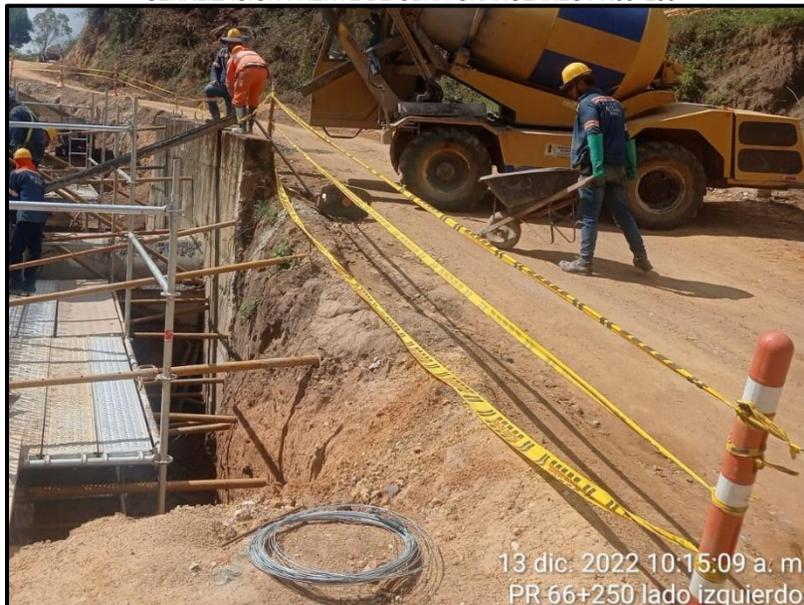
SEÑALIZACIÓN FRENTE DE OBRA GRANULARES PR66+250

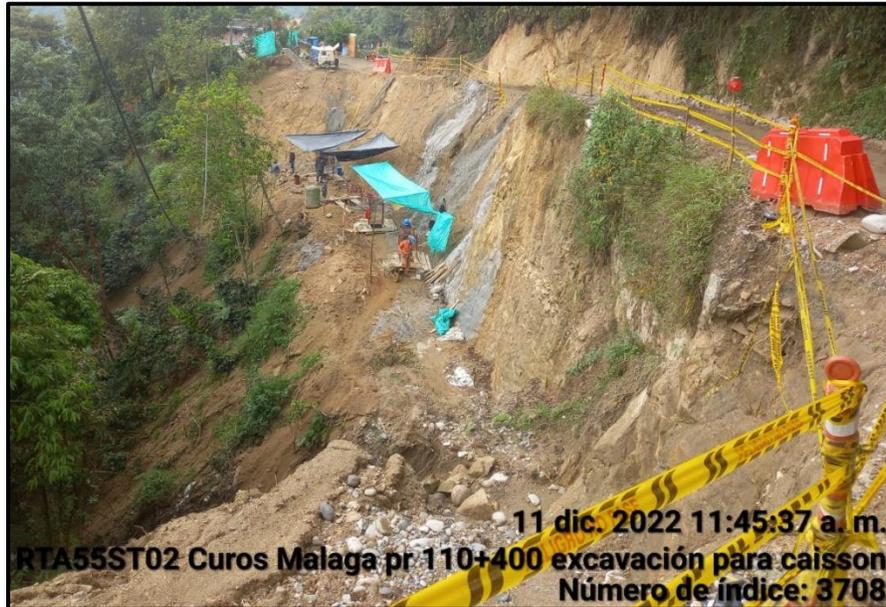
SEÑALIZACIÓN DE FRENTE DE OBRA MURO PR110+400

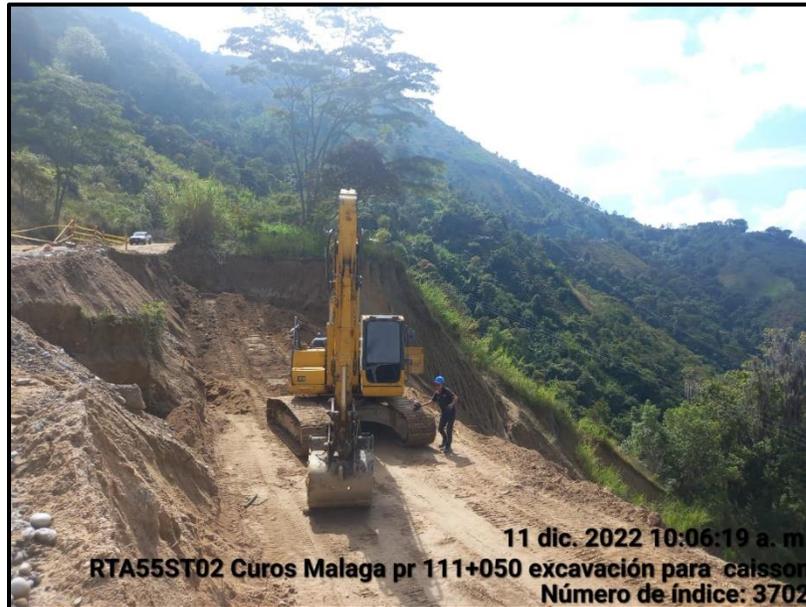
EXCAVACIÓN PARA UBICACIÓN DE PILOTES TIPO CAISSON PR111+050

- Seguimiento a la emergencia sector PR111+050 al PR111+330:
  1. En el PR111+050, se realizaron actividades de conformación de plataforma sobre el talud inferior, y actualmente se realiza la localización y replanteo de los puntos donde se iniciarán las excavaciones para los pilotes tipo caisson a construir.

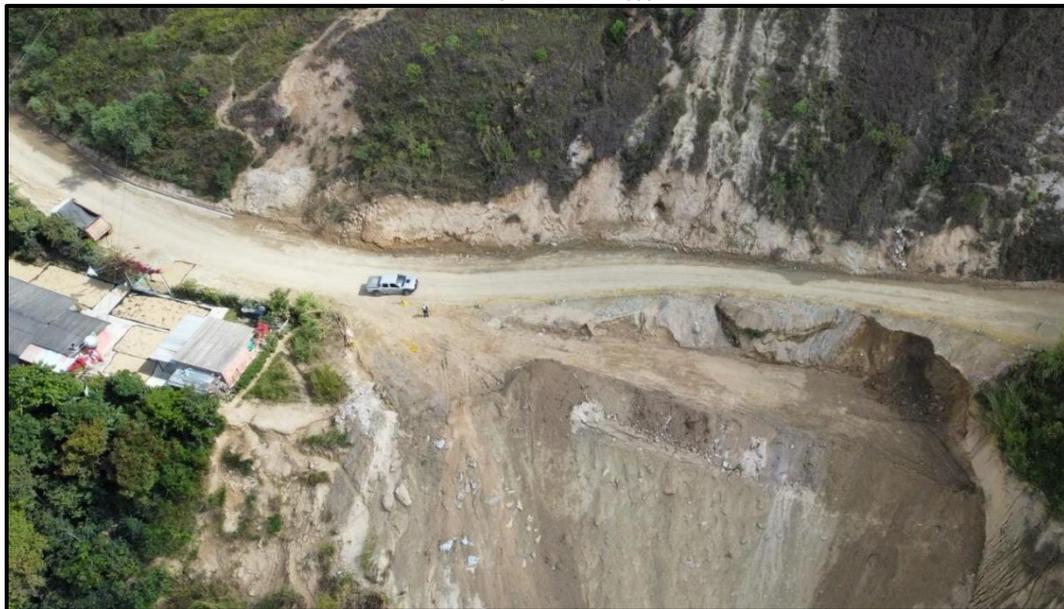
PLATAFORMA PR111+050

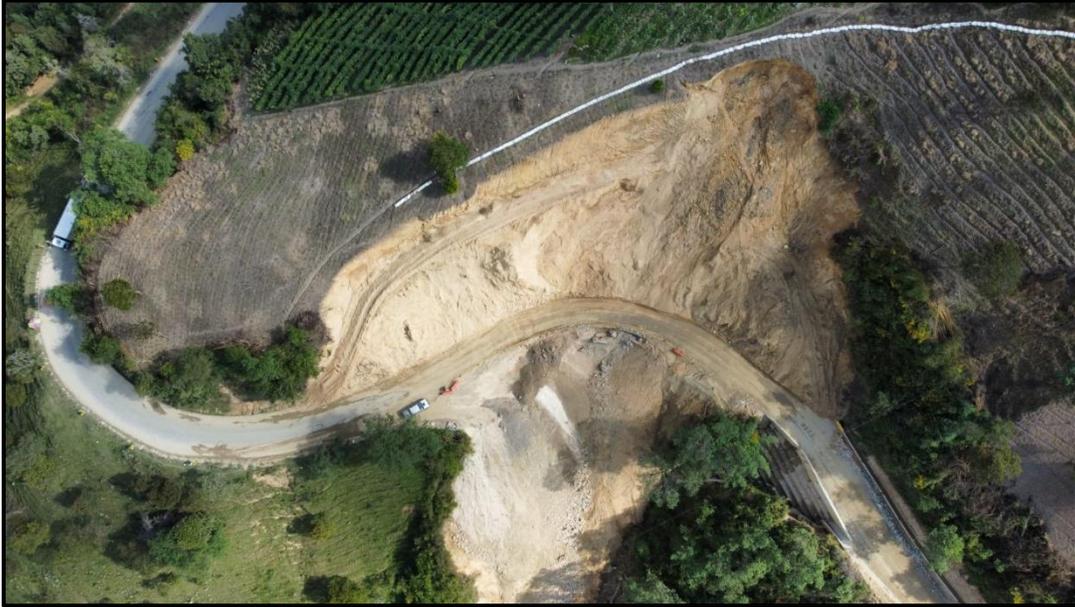
MONITOREO ESTADO PR111+330

2. Se mantiene el monitoreo constante en el PR111+330 con el fin de identificar oportunamente posibles inestabilidades en el talud inferior conformado para la recuperación de la banca perdida, o deslizamientos del talud superior que ocasionen nuevamente un cierre total.

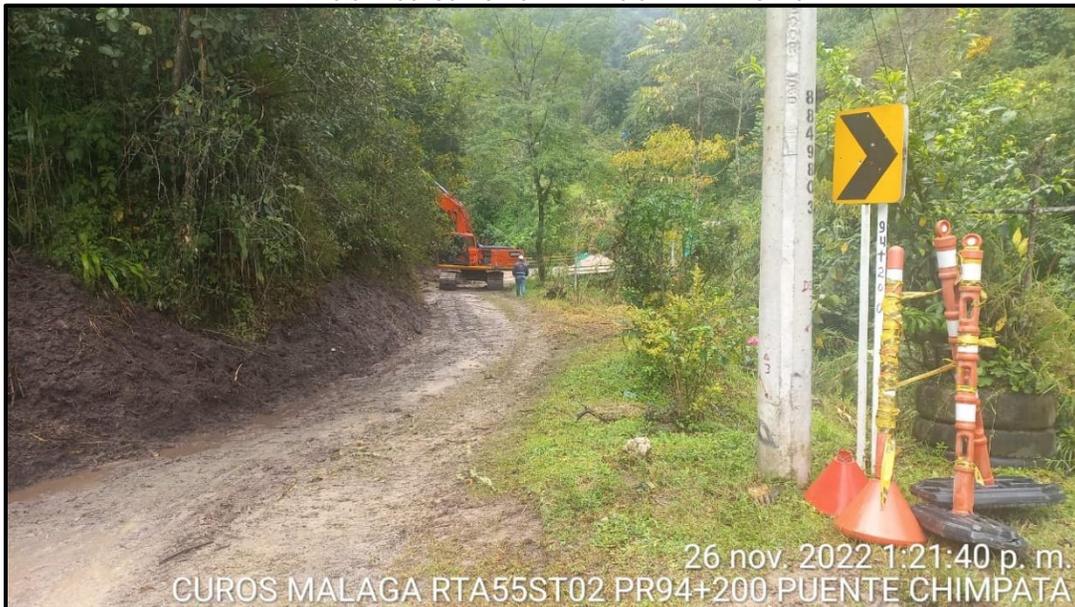
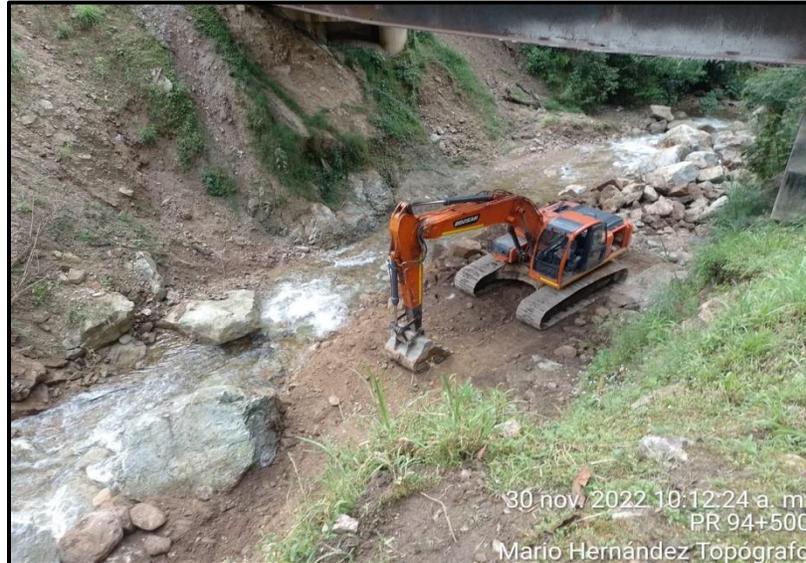
AMPLIACIÓN ACCESO A SITIO DE ATENCIÓN DE EMERGENCIA

- PR94+200. Se inicia la intervención con el fin de minimizar la condición de riesgo que se presenta en los estribos del puente como consecuencia de la socavación. Una vez terminada la limpieza, se procederá a realizar una protección en concreto sobre los estribos del puente en mención con la finalidad de frenar ese proceso de socavación.

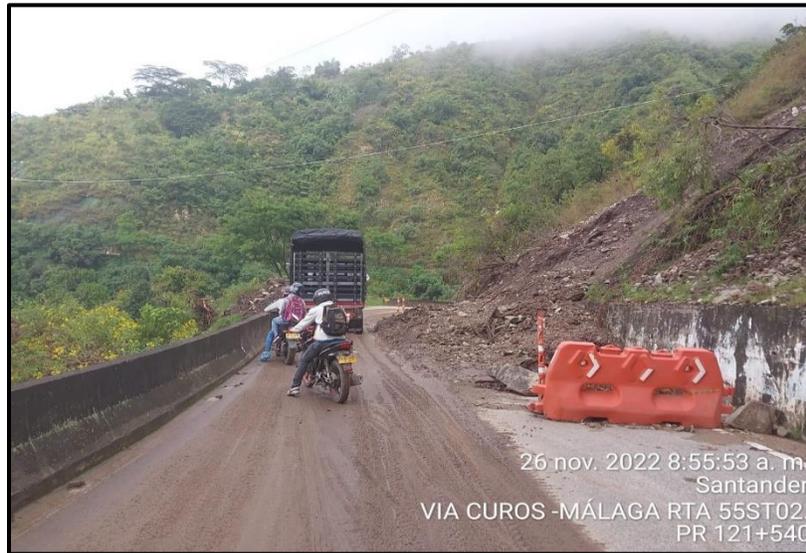
DERRUMBE PR121+540
