**AVANCE DE ACTIVIDADES**  
**PERIODO:**  
**15 DE NOVIEMBRE DE 2022 A 15 DE DICIEMBRE DE**  
**2022**

**CTO. DE OBRA No. 1042 DE 2021**  
**CTO. DE INTERVENTORÍA No. 1002 DE 2021**

**OBRAS DE MEJORAMIENTO, MANTENIMIENTO, GESTIÓN  
PREDIAL, SOCIAL Y AMBIENTAL SOSTENIBLE DE LA CONEXIÓN  
TRONCAL CENTRAL DEL NORTE (LOS CUROS - MÁLAGA)**

**DICIEMBRE DE 2022**

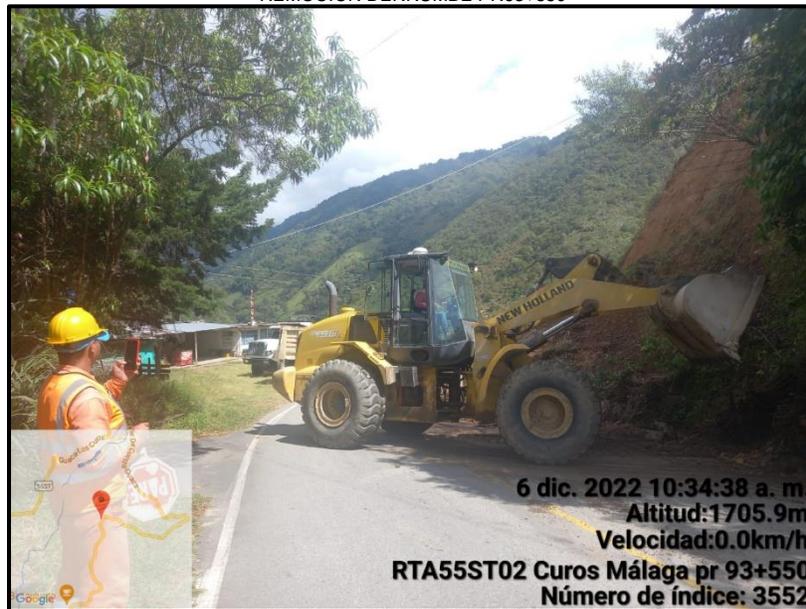
FUENTE: CONSORCIO REACTIVACIONES 2021  
REMOCIÓN DERRUMBE PR93+550

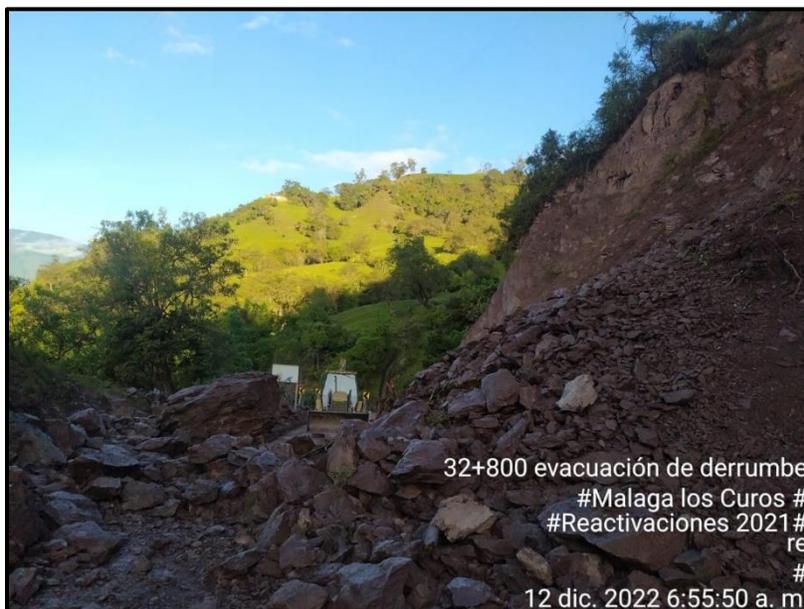
REMOCIÓN DERRUMBE PR132+800
