## AVANCE DE ACTIVIDADES

CTO. DE OBRA No. 1042 DE 2021

CTO. DE INTERVENTORÍA No. 1002 DE 2021

**OBRAS DE MEJORAMIENTO, MANTENIMIENTO, GESTIÓN  
PREDIAL, SOCIAL Y AMBIENTAL SOSTENIBLE DE LA CONEXIÓN  
TRONCAL CENTRAL DEL NORTE (LOS CUROS - MÁLAGA)**

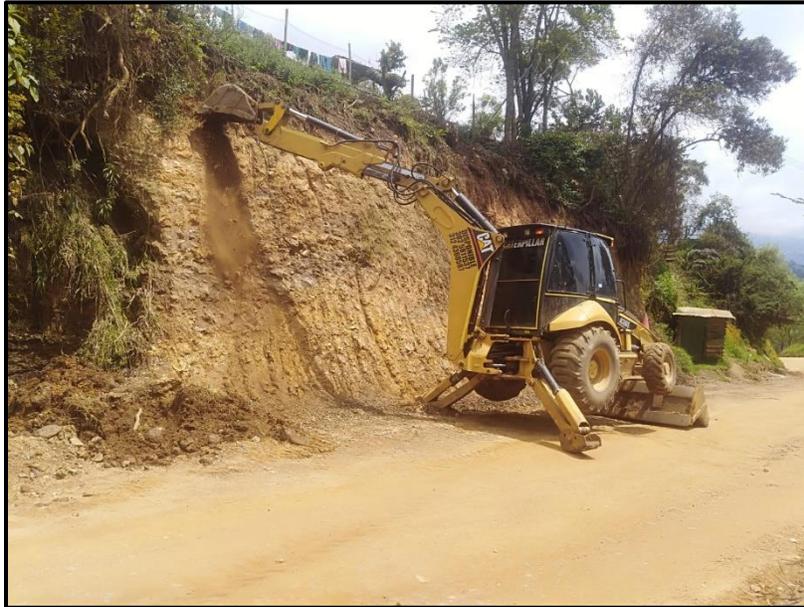
CORTE DE TALUDES PR66+040

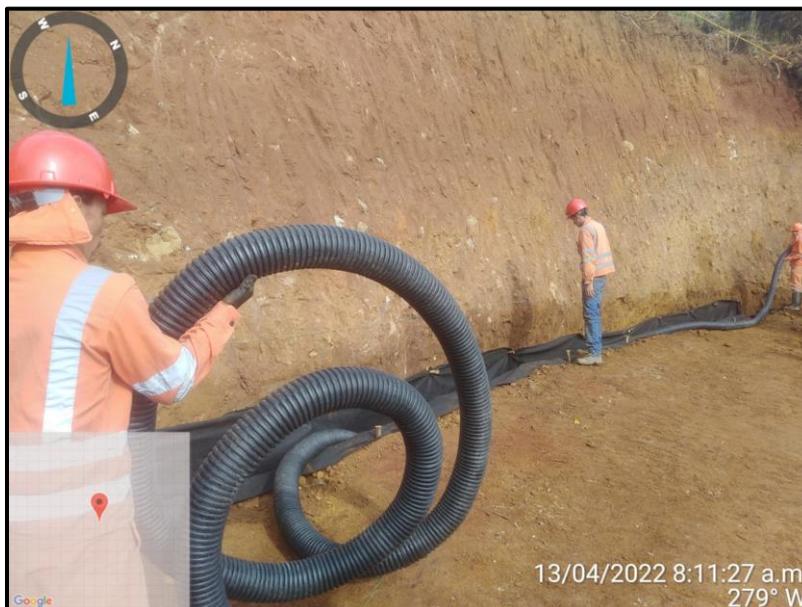
CONSTRUCCIÓN DE FILTROS PR65+870

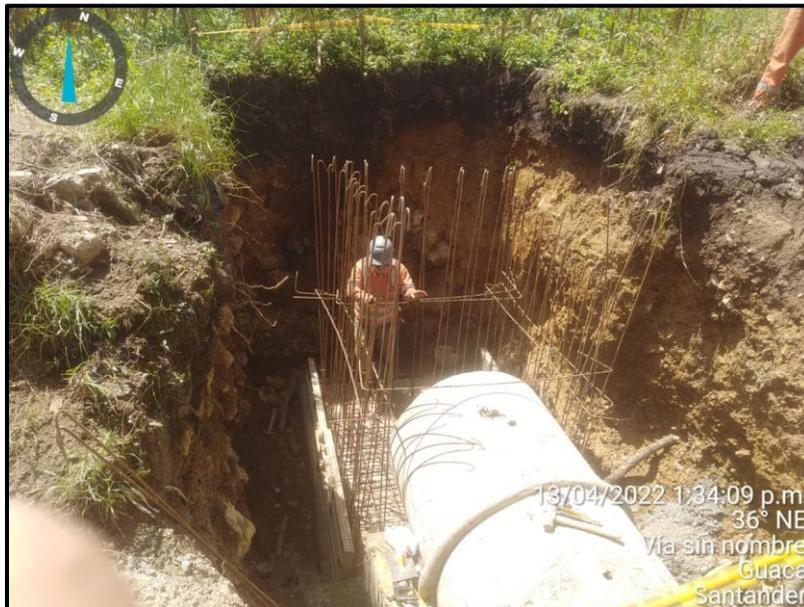
CONSTRUCCIÓN DE ALCANTARILLA PR63+320

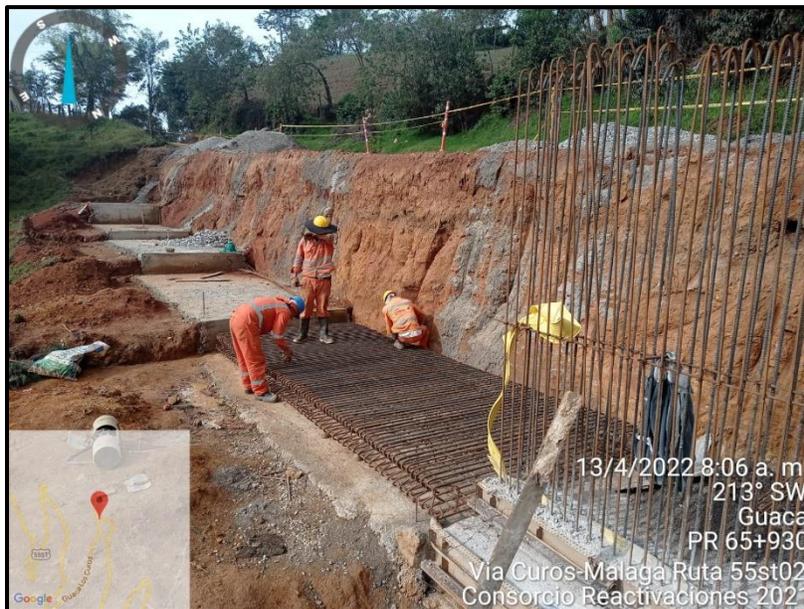
CONSTRUCCIÓN MURO DE CONTENCIÓN TIPO PR65+030

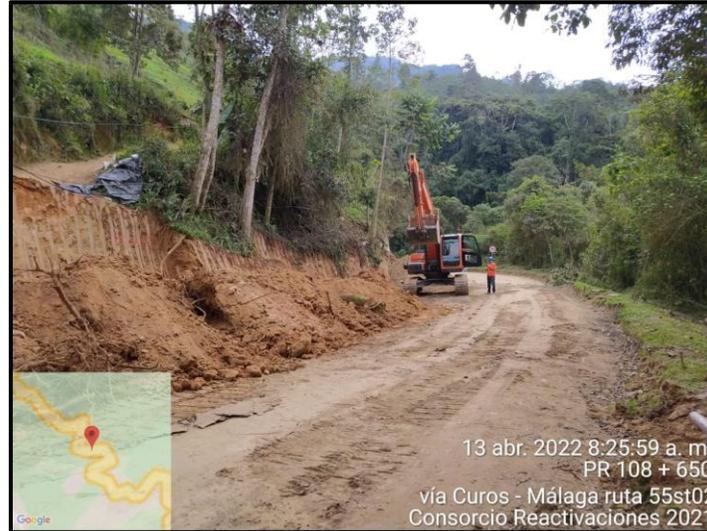
CORTE DE TALUDES PR108+650

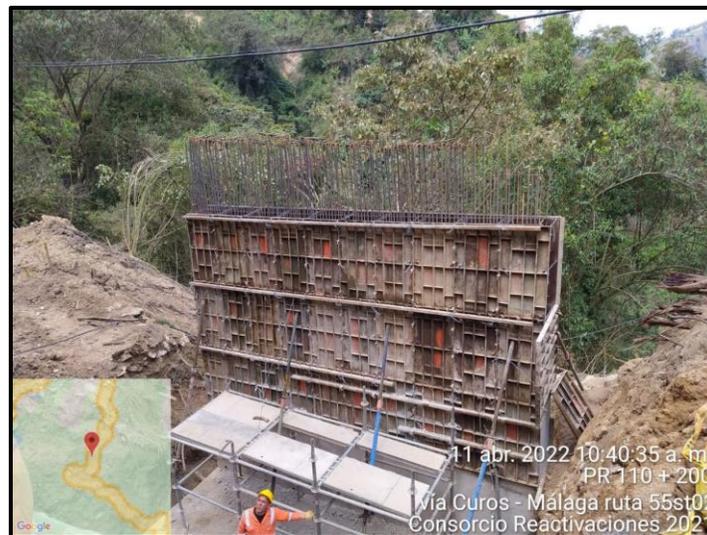
CONSTRUCCIÓN DE MURO DE CONTENCIÓN TIPO PR110+200

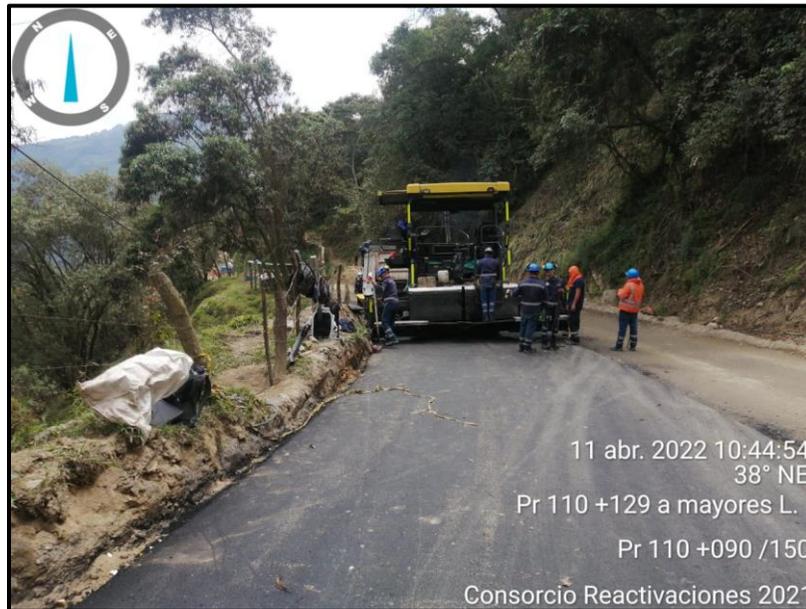
MEZCLA ASFÁLTICA PR110+090

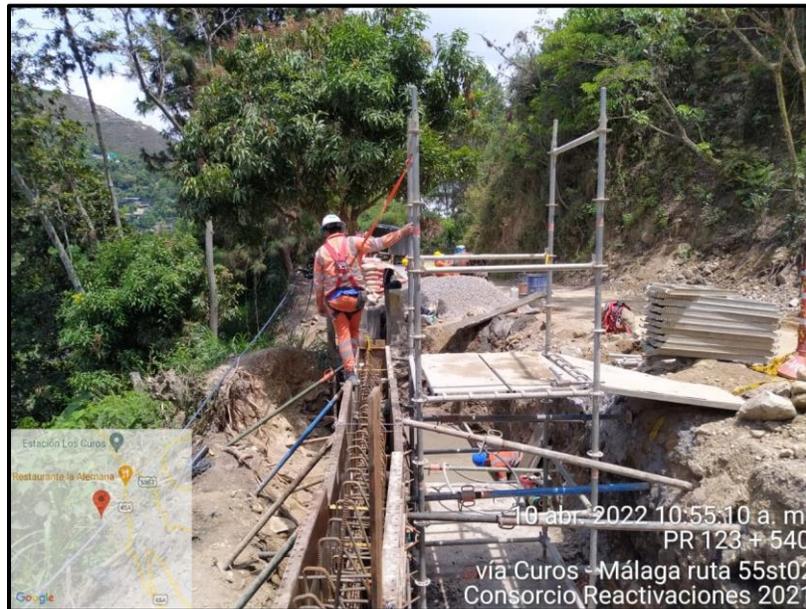
CONSTRUCCIÓN DE MURO DE CONTENCIÓN TIPO PR123+540

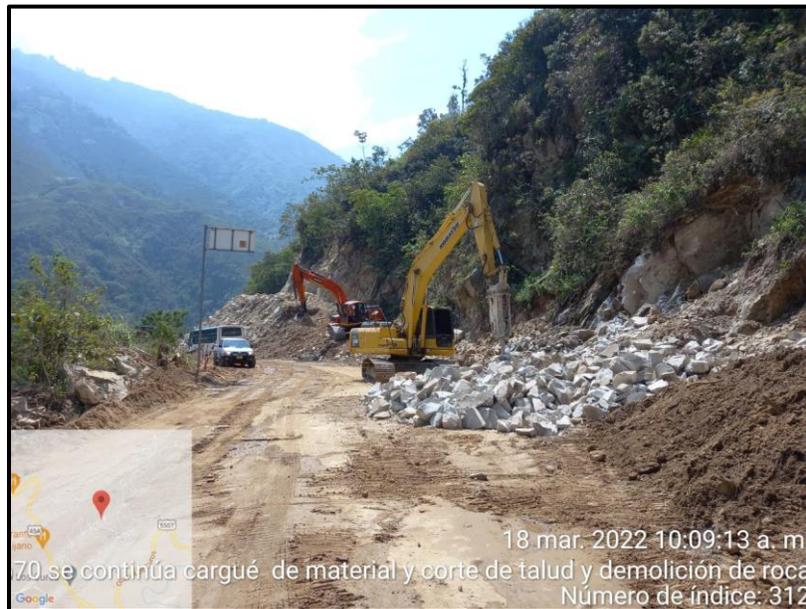
DEMOLICIÓN DE TALUDES EN ROCA PR122+670

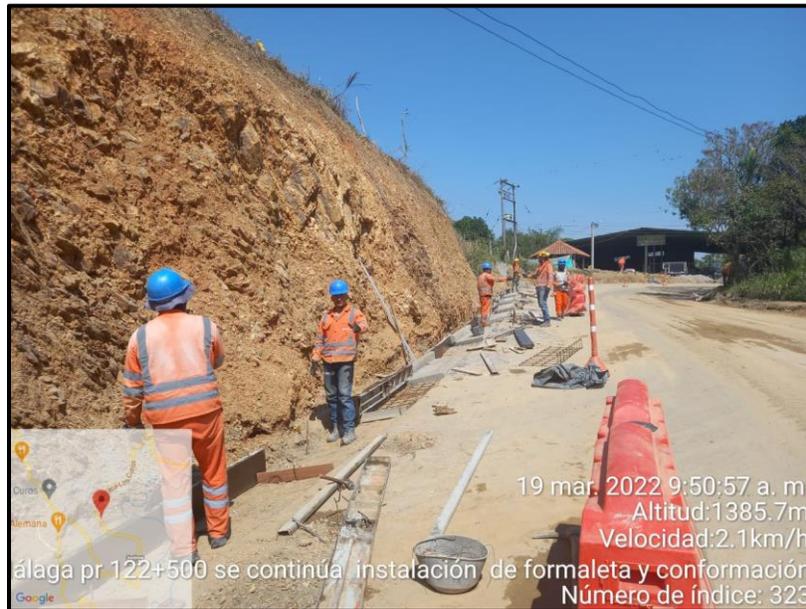
CONSTRUCCIÓN DE CUNETAS PR122+500

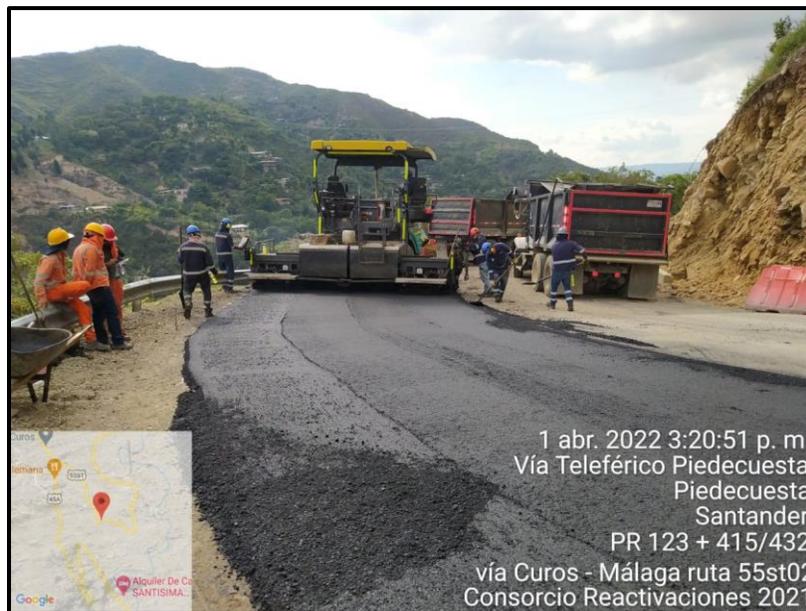
INSTALACIÓN DE MEZCLA ASFÁLTICA PR123+415

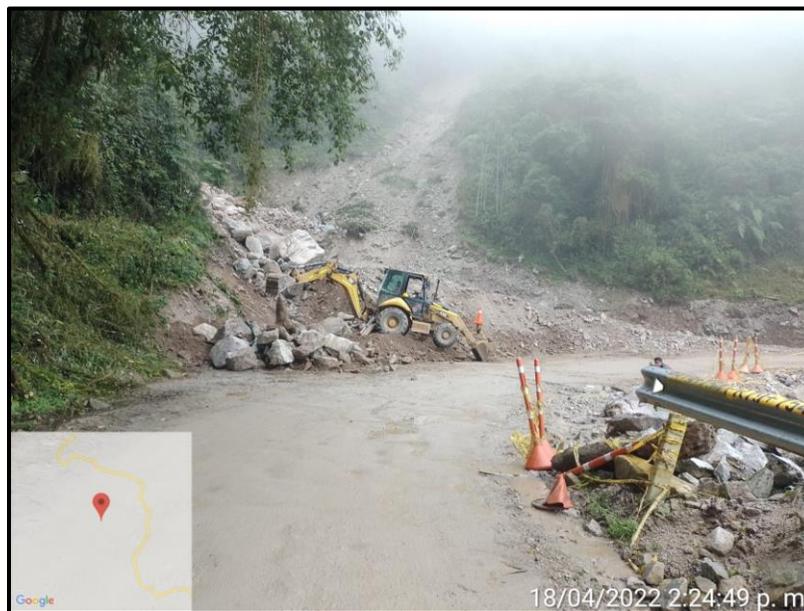
CARGUE Y RETIRO DE MATERIAL DE ARRASTRE SITIO CRÍTICO PR79+750 La Judía

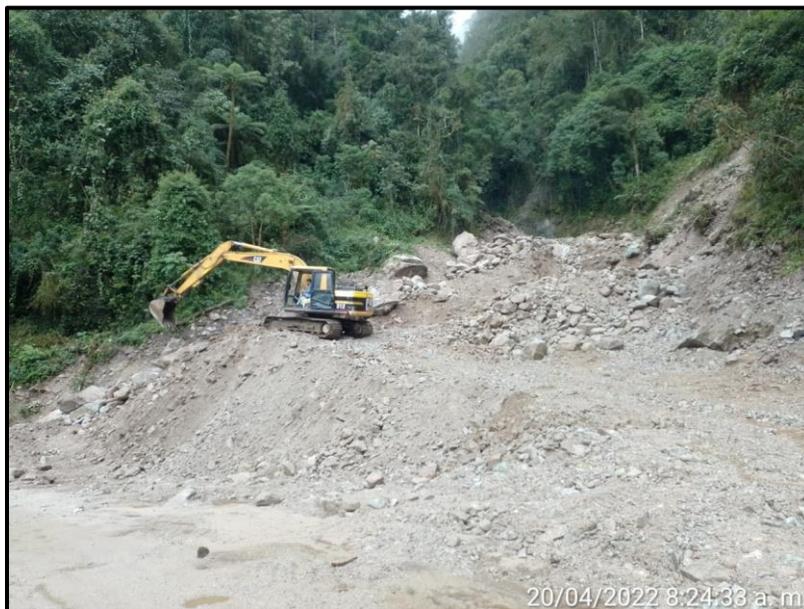
CARGUE Y RETIRO DE MATERIAL DE ARRASTRE SITIO CRÍTICO PR79+750 La Judía

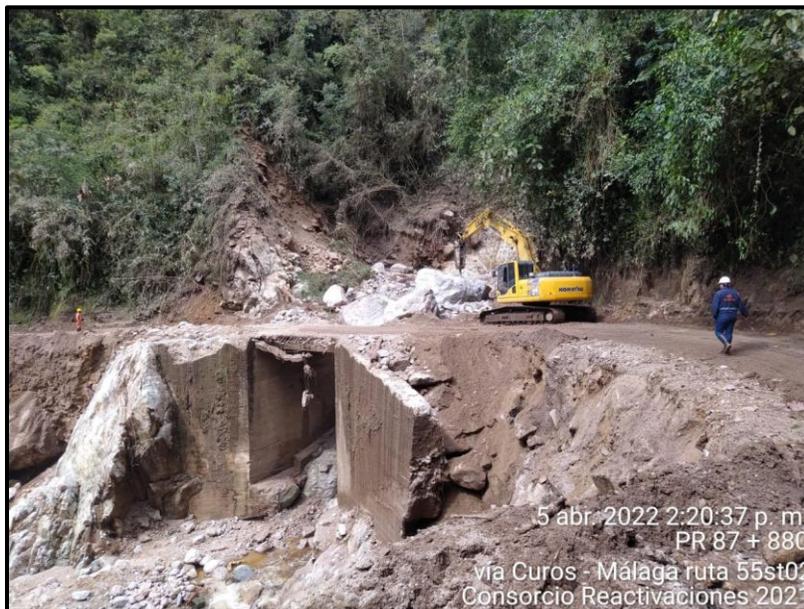
RETIRO DE MATERIAL DE ARRASTRE PR88+150

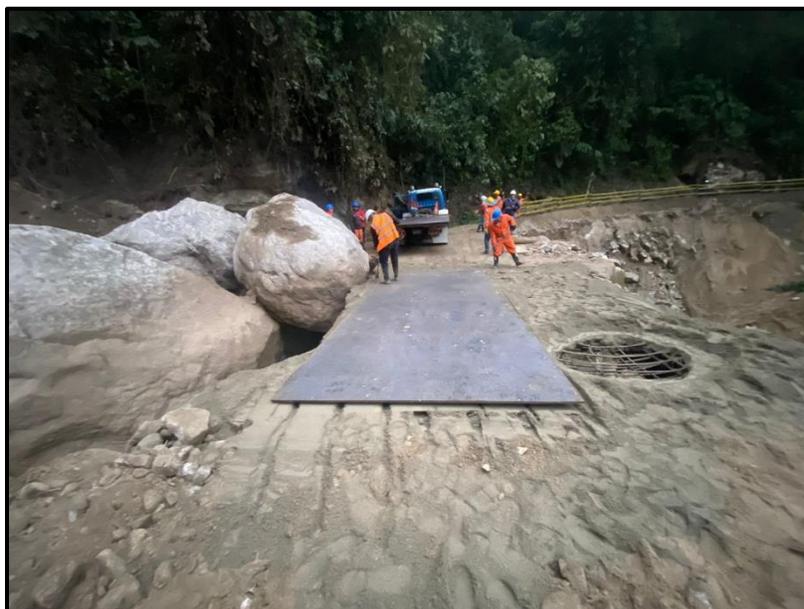
INSTALACIÓN DE LÁMINA METÁLICA EN PONTÓN EXISTENTE PR87+930

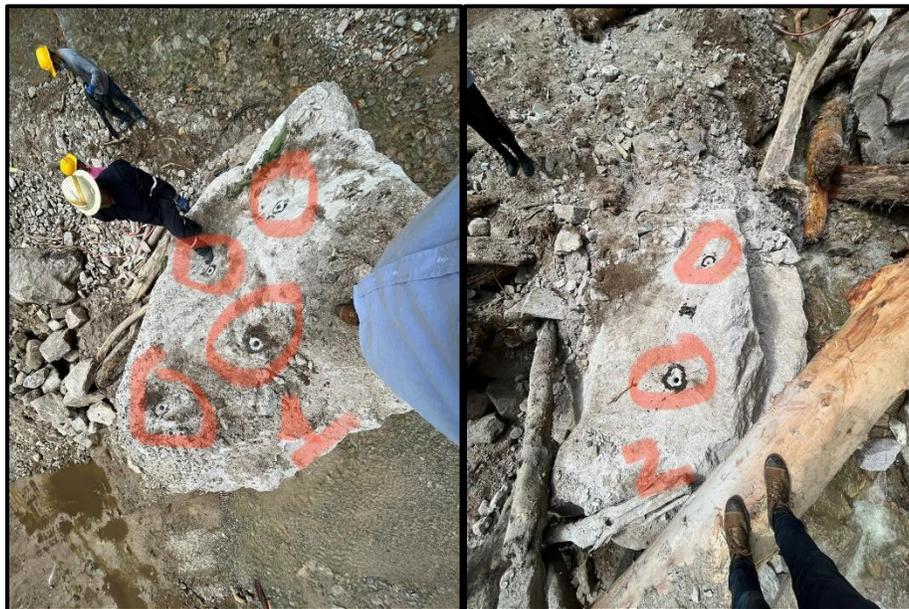
DEMOLICIÓN DE ROCA CON EXPLOSIVOS PR87+930

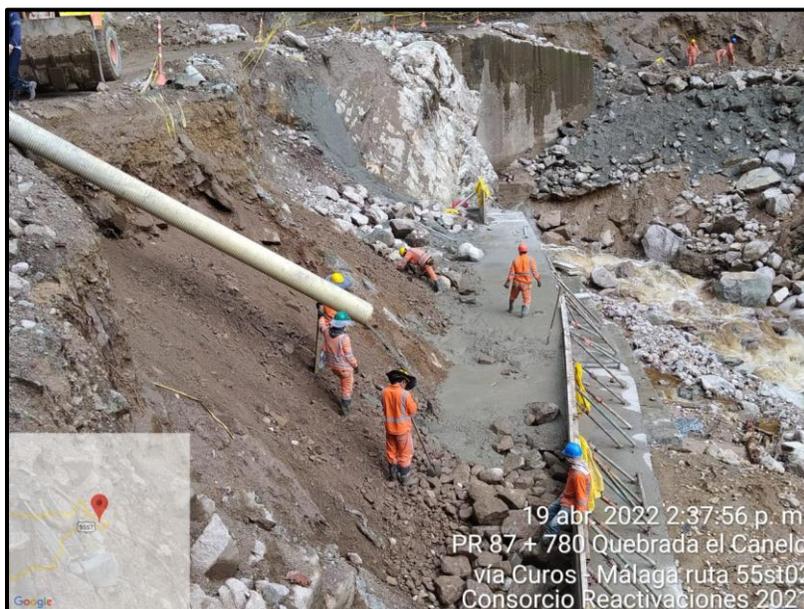
CONSTRUCCIÓN DE MURO DE CONTENCIÓN EN CONCRETO CICLÓPEO PR87+930

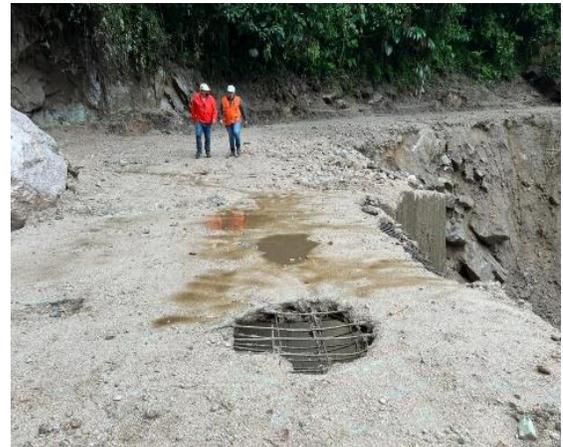
4. En visita realizada a la Alcaldía de Santa Barbara se solicitó la declaratoria de Calamidad Pública, la cual fue aprobada en las horas de la tarde.
5. Se recomendó el cierre total de la vía por el peligro que presenta actualmente la vía, ya que existe pérdida de banca y daño de la placa del pontón en el PR 87+930

PR 87+930 ROTURA PLACA PONTÓN

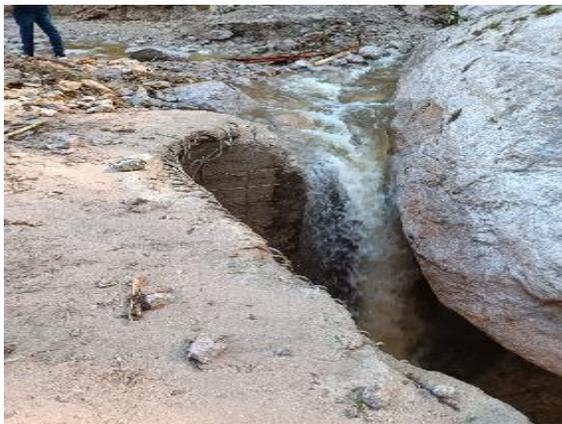
PR 87+930 DAÑOS SOBRE EL PONTON

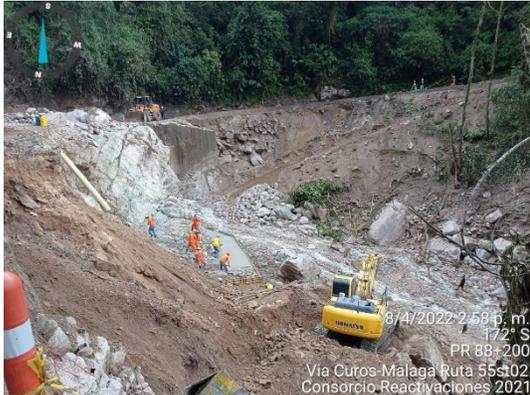
<p>8/4/2022 2:58 p. m. 172° S PR 88+200 Via Curoso-Malaga Ruta 55st02 Consorcio Reactivaciones 2021</p> <p>PR 88+150 CONTRUCCION DE MURO ESCALONADO</p>

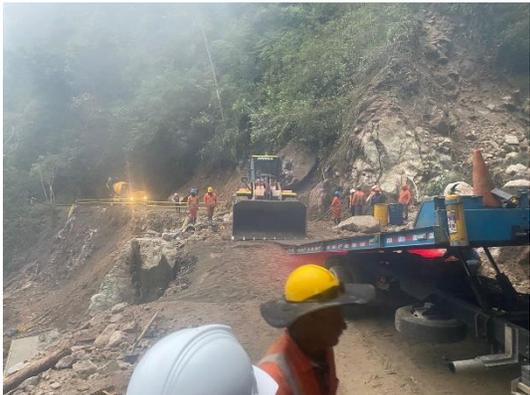
<p>PR 87+930 INSTALACION DE LAMINA EN ACERO</p>

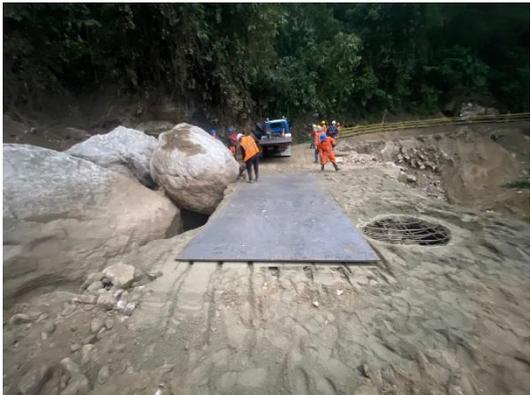
<p>PR 88+150 INSTALACION DE LAMINA EN ACERO</p>

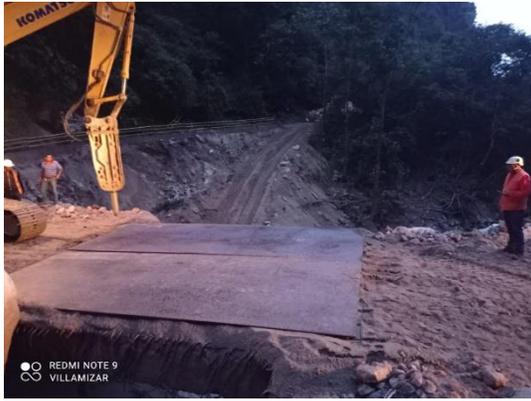
PR 87+930 INSTALACION DE LAMINA EN ACERO
