RAD. 68001233300020150084700 INFORMES DE AVANCE DE LOS CONTRATOS 1042 Y 1002 EN EL PERIODO 15-04-2023 AL 15-05-2023

**CTO. DE OBRA No. 1042 DE 2021
CTO. DE INTERVENTORÍA No. 1002 DE 2021**

**OBRAS DE MEJORAMIENTO, MANTENIMIENTO, GESTIÓN
PREDIAL, SOCIAL Y AMBIENTAL SOSTENIBLE DE LA CONEXIÓN
TRONCAL CENTRAL DEL NORTE (LOS CUROS - MÁLAGA)**

MAYO DE 2023

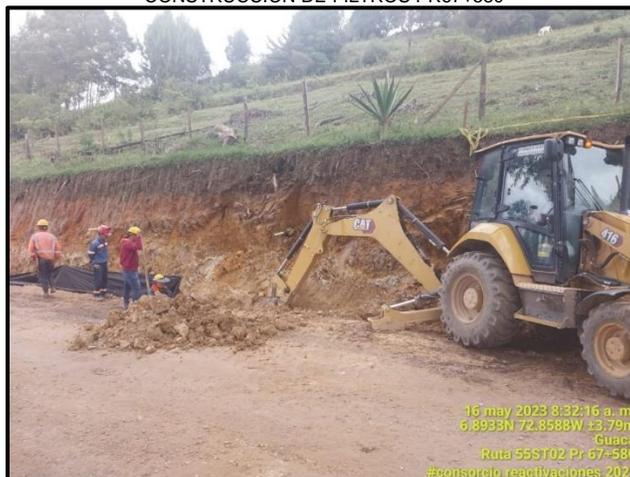
CONSTRUCCIÓN DE FILTROS PR67+580

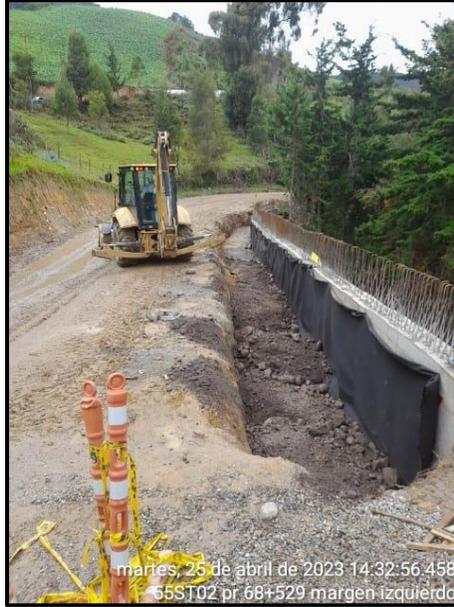
CONSTRUCCIÓN MURO DE CONTENCIÓN PR68+529

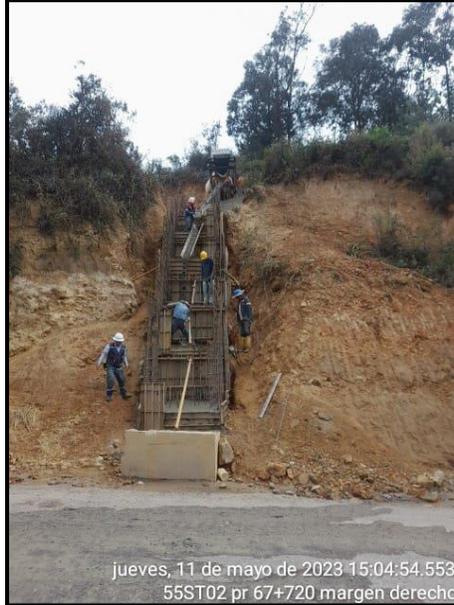
CONSTRUCCIÓN DE DISIPADOR DE ENERGÍA PR67+720

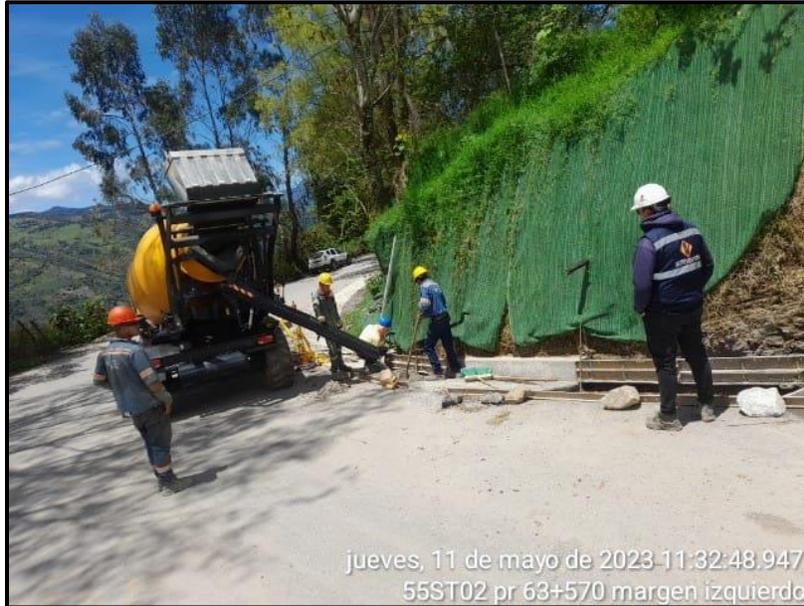
CONSTRUCCIÓN DE CUNETAS PR63+570

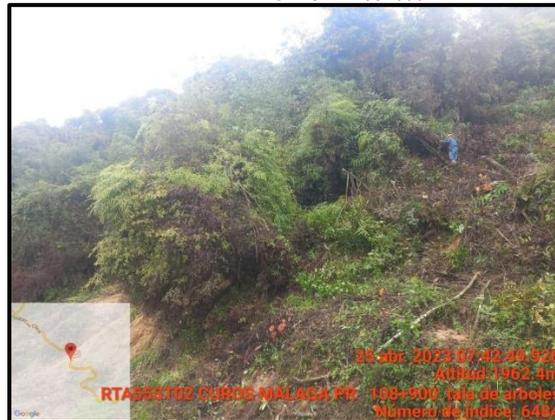
TALA DE ÁRBOLES PR108+900

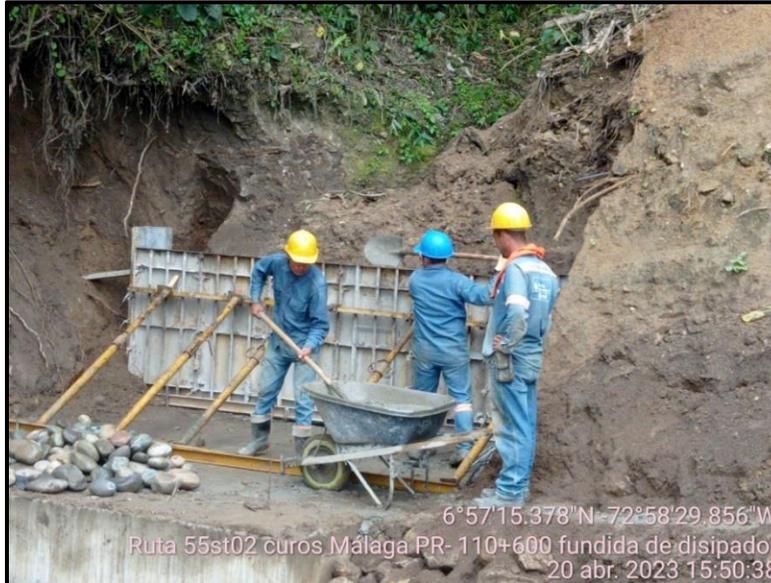
CONSTRUCCIÓN DISIPADOR PR110+600

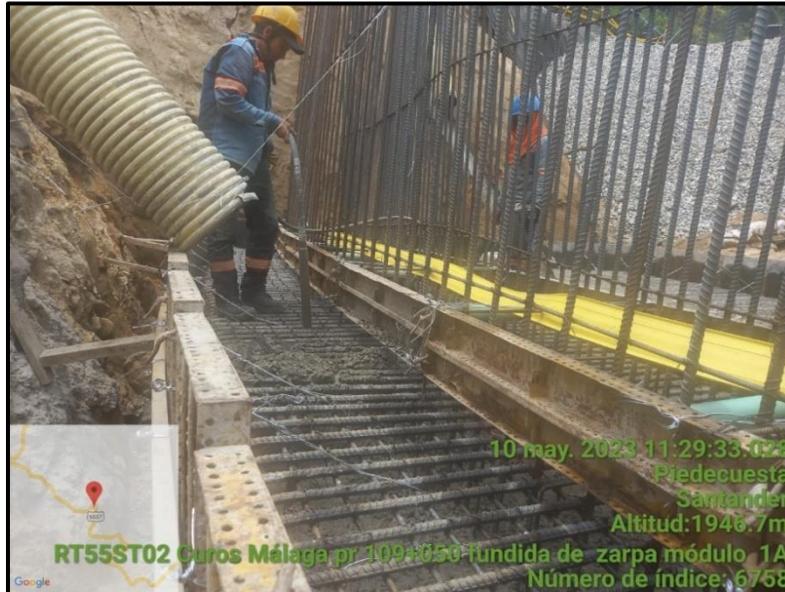
CONSTRUCCIÓN DE MURO DE CONTENCIÓN PR109+050

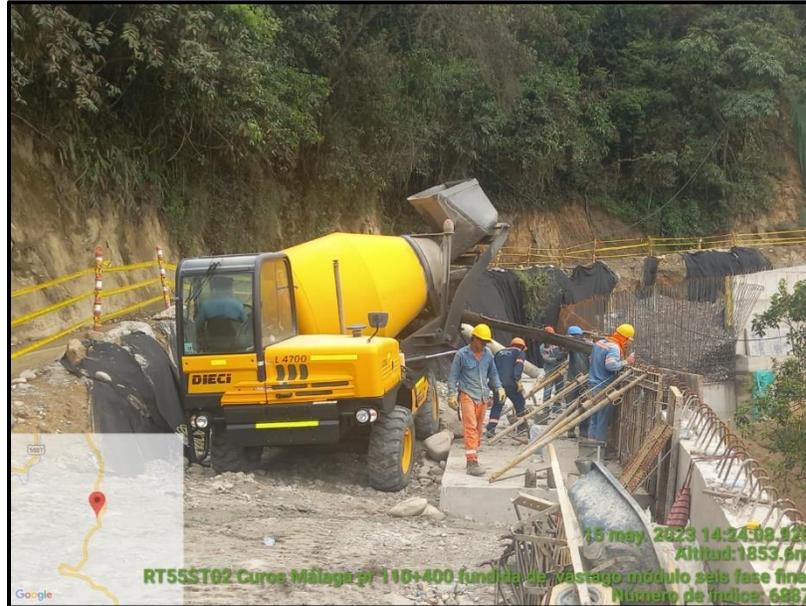
CONSTRUCCIÓN MURO CIMENTACIÓN PRFUNDA PR110+400

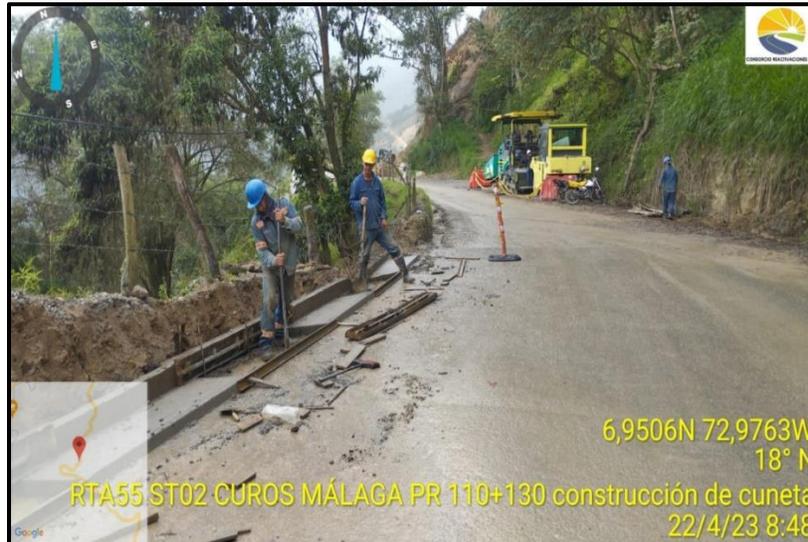
CONSTRUCCIÓN DE CUNETAS PR110+130

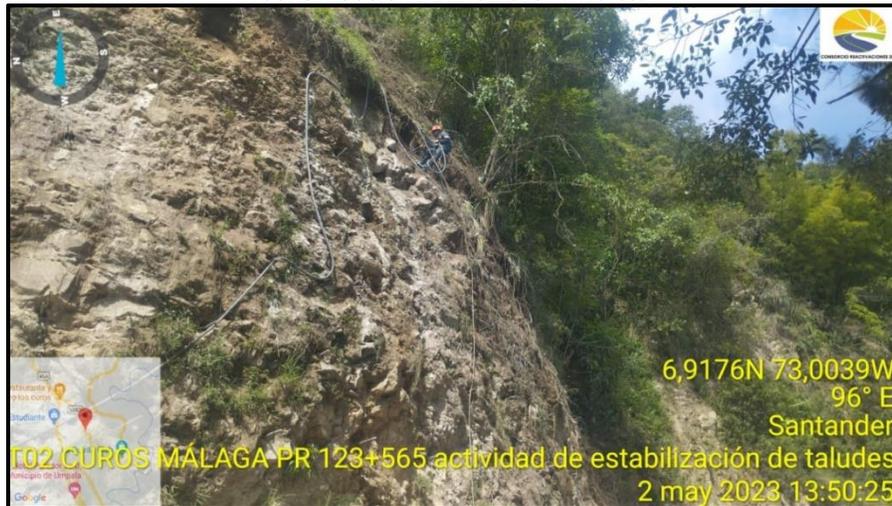
CONSTRUCCIÓN DE ANCLAJES PR123+565

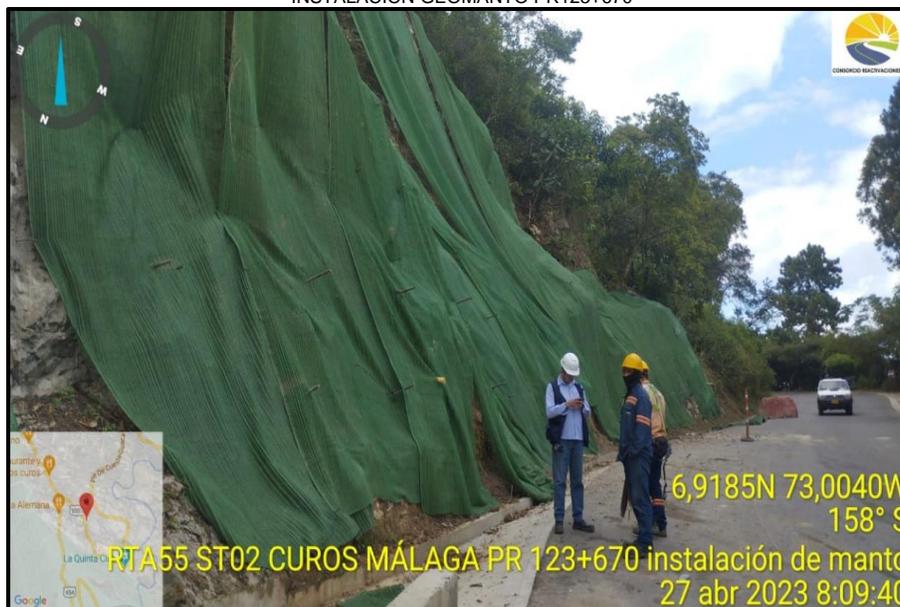
INSTALACIÓN GEOMANTO PR123+670

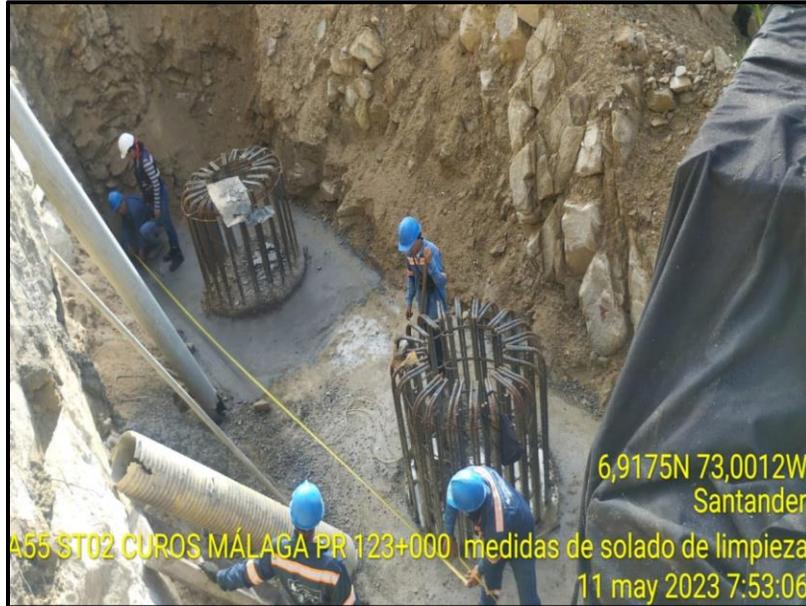
CONSTRUCCIÓN MURO CIMENTACIÓN PROFUNDA PR123+000

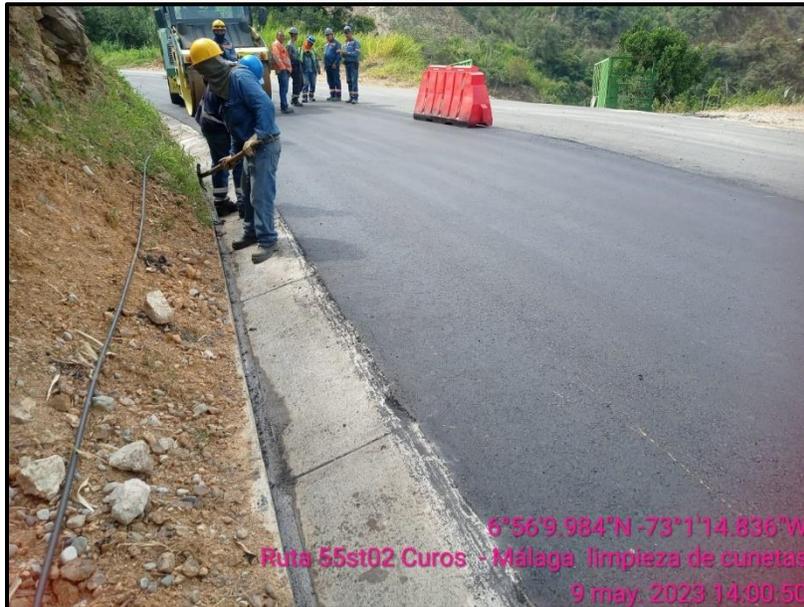
LIMPIEZA DE CUNETAS PR122+540

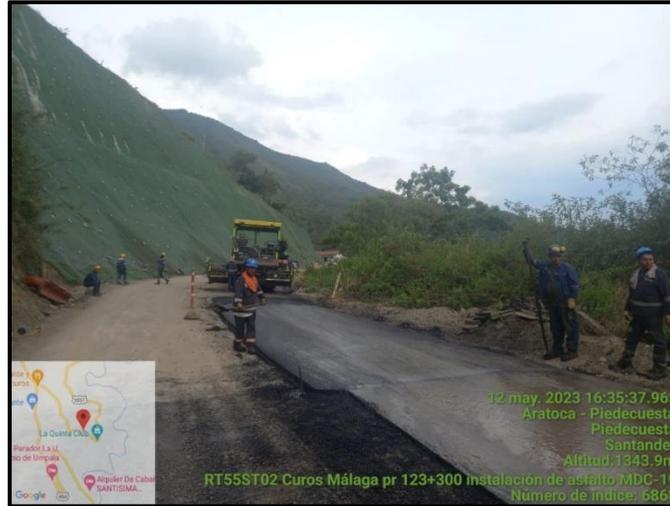
PAVIMENTACIÓN PR123+000

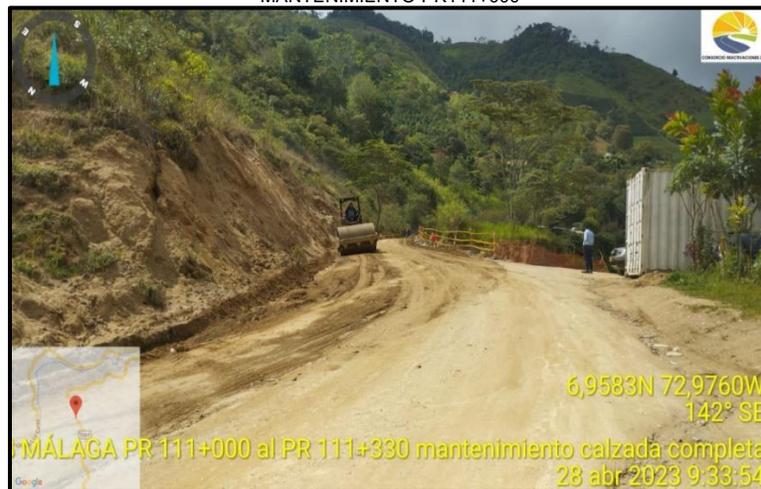
MANTENIMIENTO PR111+000

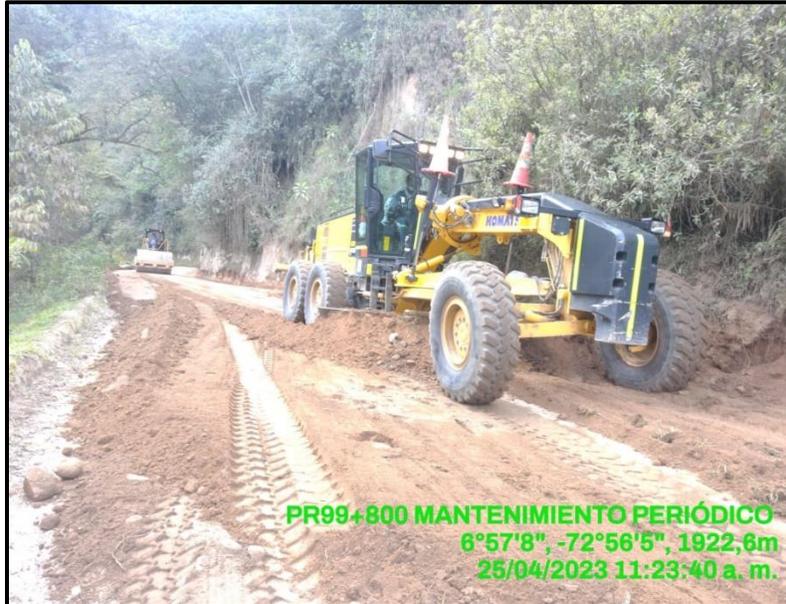
MANTENIMIENTO PR99+800

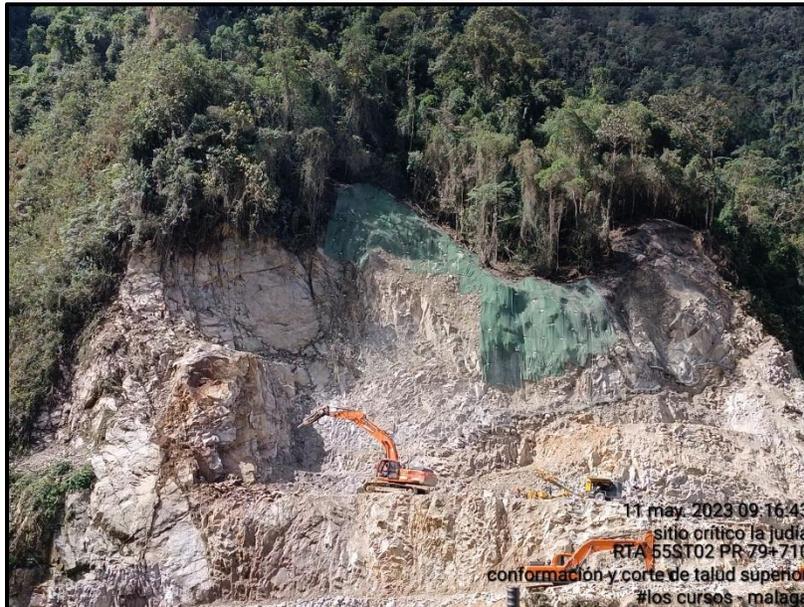
CORTE Y CONFORMACIÓN DE TALUD SUPERIOR

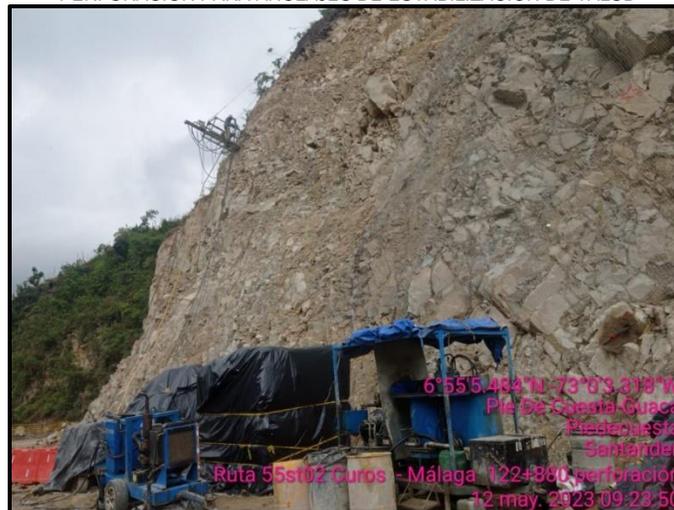
PERFORACIÓN PARA ANCLAJES DE ESTABILIZACIÓN DE TALUD

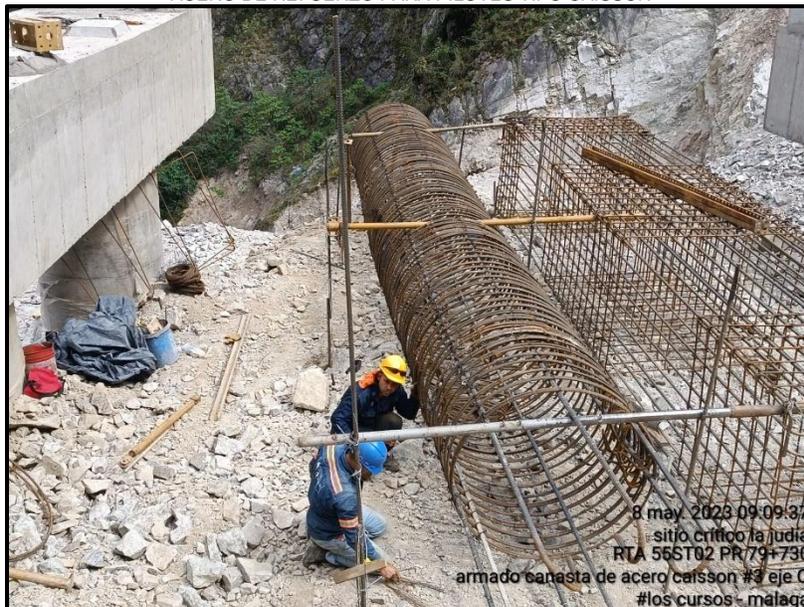
ACERO DE REFUERZO PARA PILOTES TIPO CAISSON

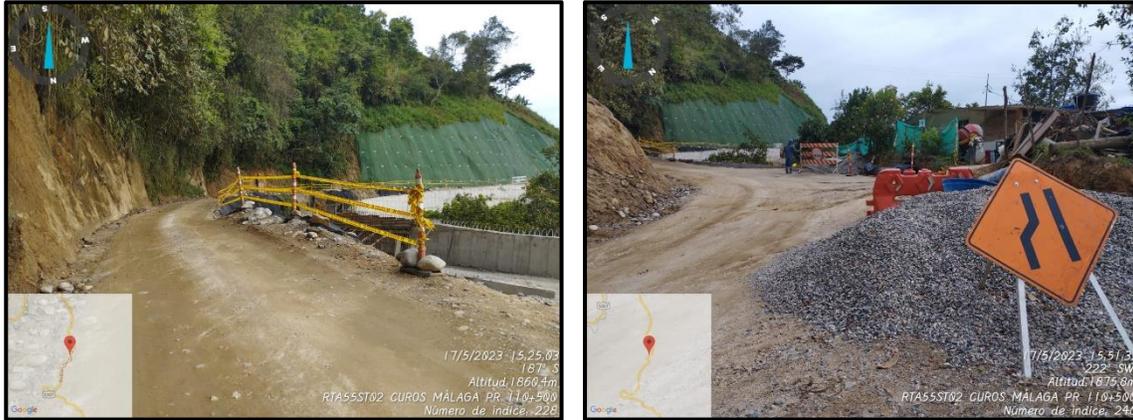
SEÑALIZACIÓN FRENTES DE OBRA

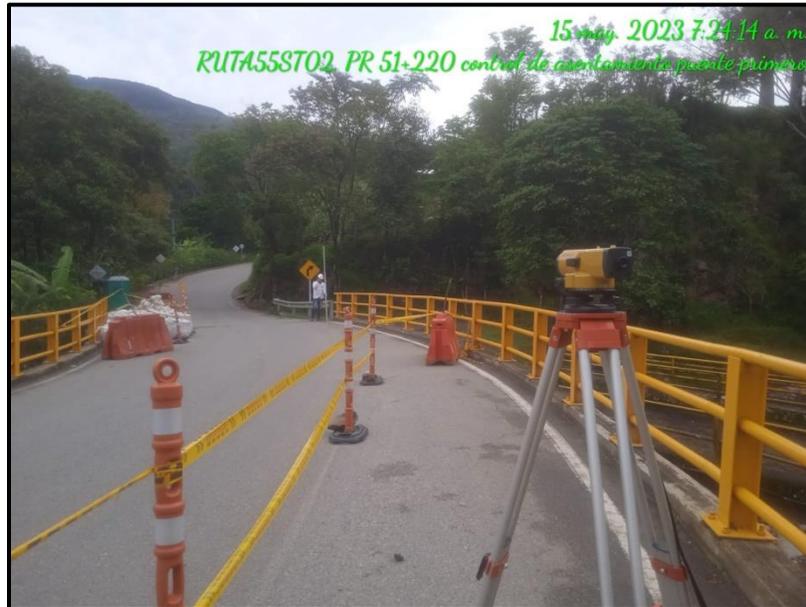
La interventoría en conjunto con el contratista de obra ha ejercido presencia constante en el lugar y realizan monitoreo topográfico permanente del sitio para verificar posibles aumentos en las deformaciones, con el fin de tomar las decisiones más adecuadas de solución.

MONITOREO CONSTANTE DE LOS DESPLAZAMIENTOS

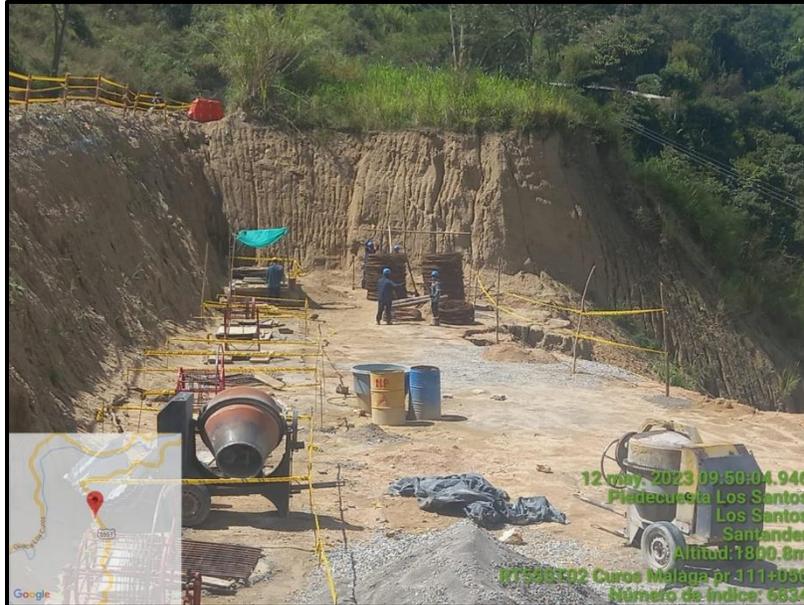
ACERO PARA PILOTES TIPO CAISSON PR111+050

- Seguimiento a la emergencia sector PR111+050 al PR111+330:
 1. Continúa la construcción de cimentación profunda para muro de contención en el PR111+050.
 2. Mejoramiento de la vía.

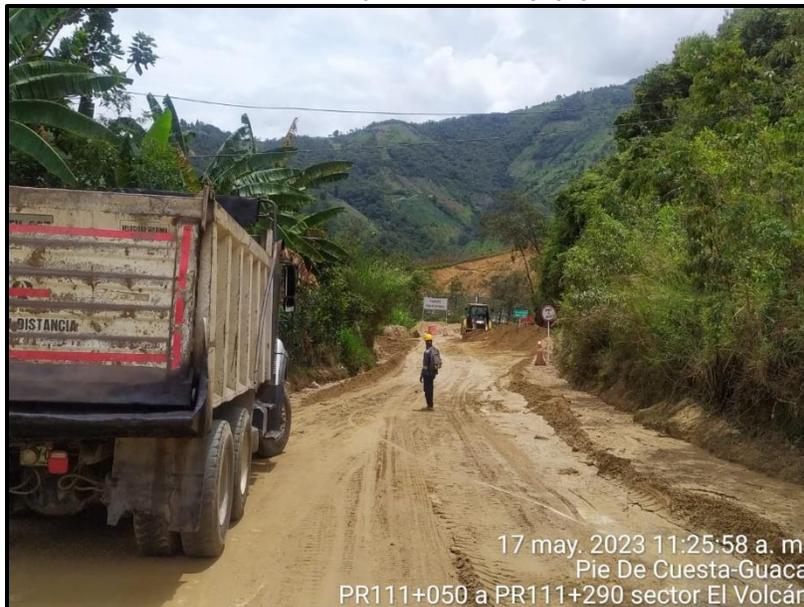
MANTENIMIENTO Y LIMPIEZA DEL SECTOR

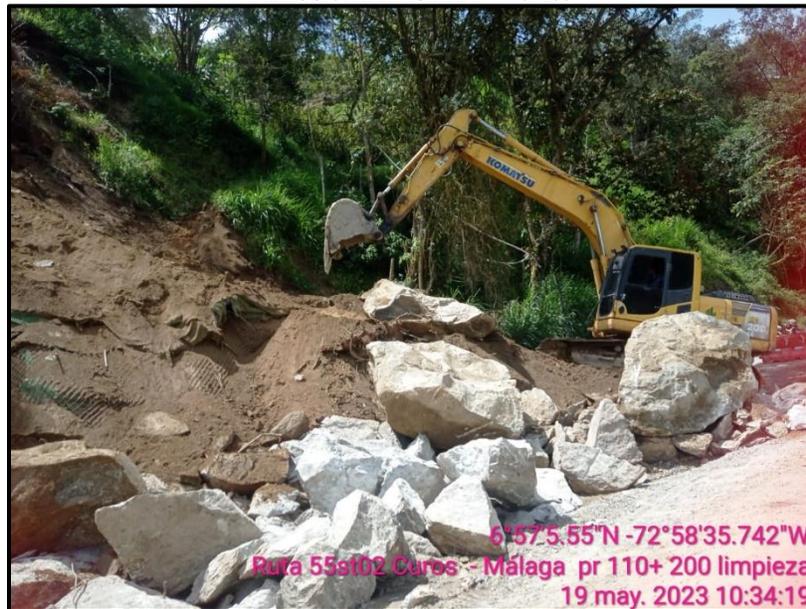
Durante las dos últimas semanas del presente periodo, debido a las constantes lluvias sobre todo el corredor, se presentó la necesidad de realizar el retiro de derrumbes en algunos sectores de la vía: Derrumbes menores con ocupación y cierre parcial de la vía en el PR25+040, PR25+140, PR25+580, PR25+950, PR26+516, PR26+674, PR27+240. Dichos derrumbes son atendidos por el contratista habilitando el paso de vehículos con el fin de garantizar la transitabilidad continua sobre la vía.

REMOCIÓN DERRUMBE PR110+200
