**AVANCE DE ACTIVIDADES**  
**PERIODO:**  
**15 DE SEPTIEMBRE DE 2023 A 15 DE NOVIEMBRE**  
**DE 2023**

**CTO. DE OBRA No. 1042 DE 2021**

**OBRAS DE MEJORAMIENTO, MANTENIMIENTO, GESTIÓN  
PREDIAL, SOCIAL Y AMBIENTAL SOSTENIBLE DE LA CONEXIÓN  
TRONCAL CENTRAL DEL NORTE (LOS CUROS - MÁLAGA)**

**NOVIEMBRE DE 2023**

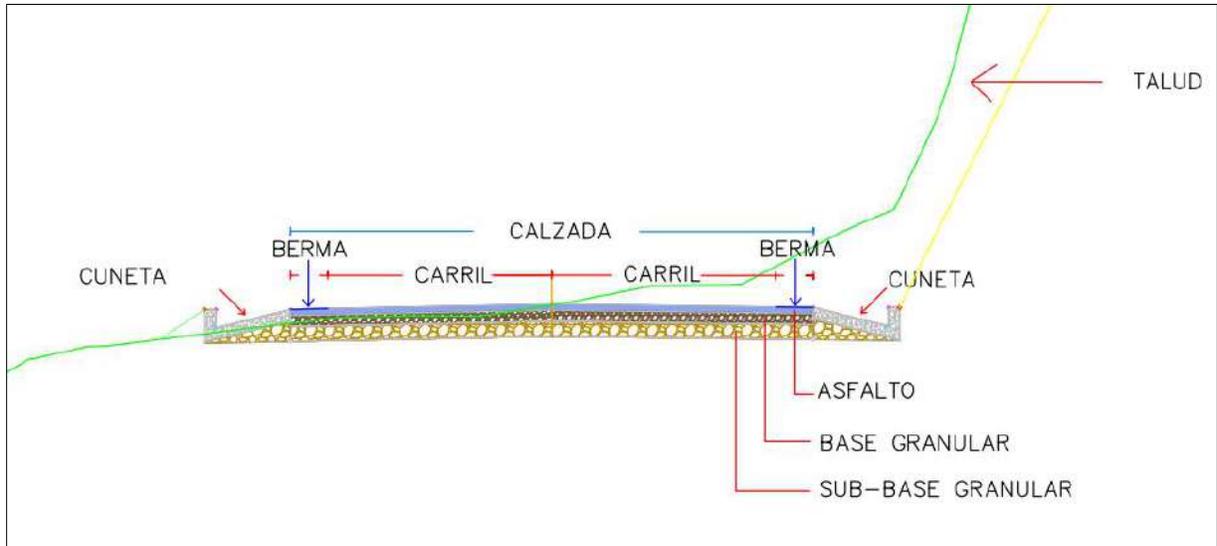
A continuación, se presenta una grafica con los elementos principales de una vía.

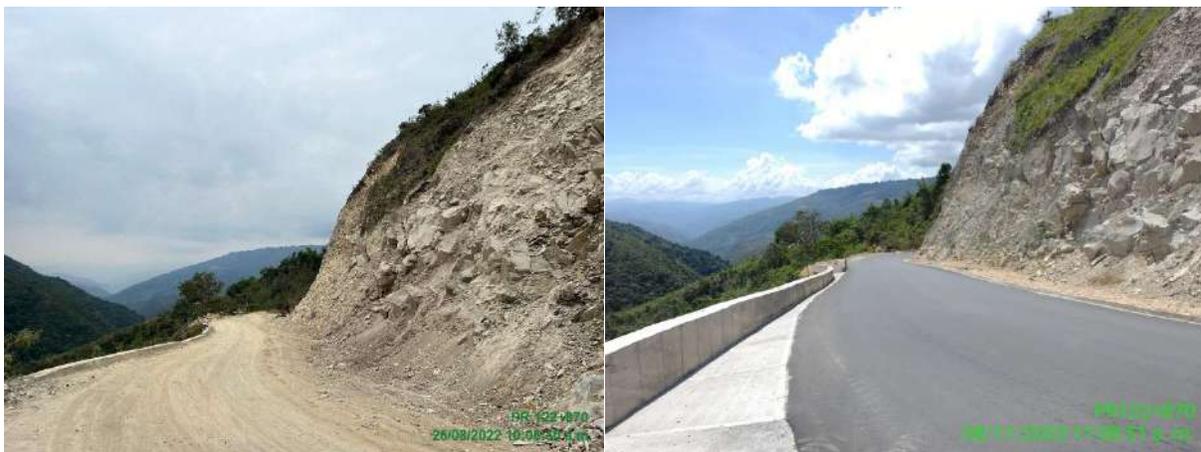
Antes (Fecha de foto: 26/08/2022) y después (Fecha de foto: 08/11/2023) PR122+870. Pavimentación de la vía.

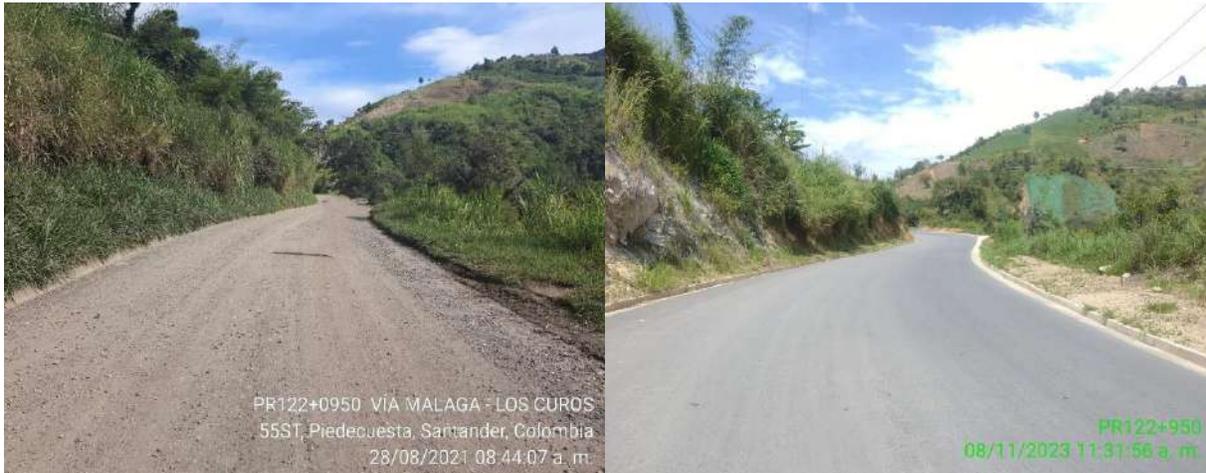
Antes (Fecha de foto: 28/08/2021) y después (Fecha de foto: 08/11/2023) PR122+950.  
Pavimentación de la vía.

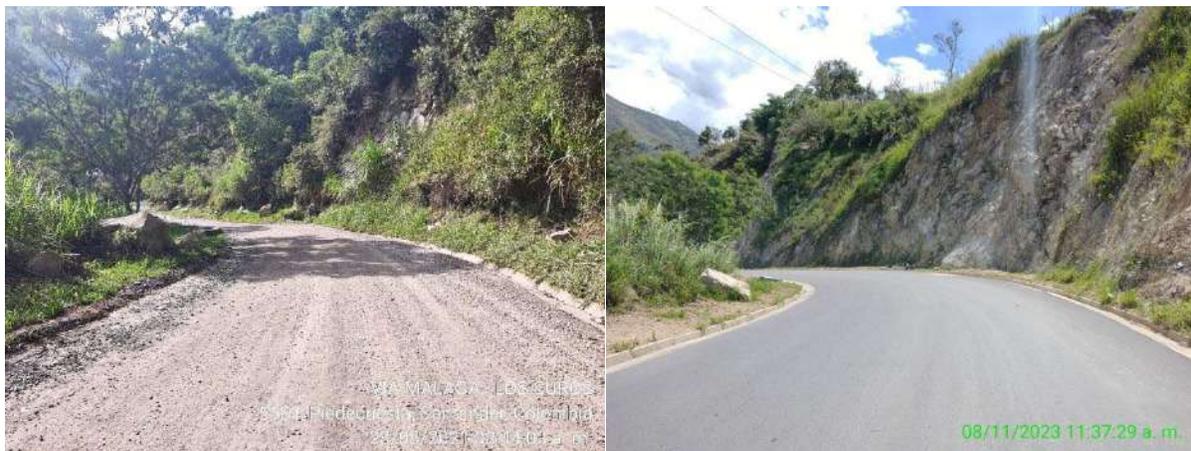
Antes (Fecha de foto: 28/08/2021) y después (Fecha de foto: 08/11/2023) PR123+100.  
Pavimentación de la vía.

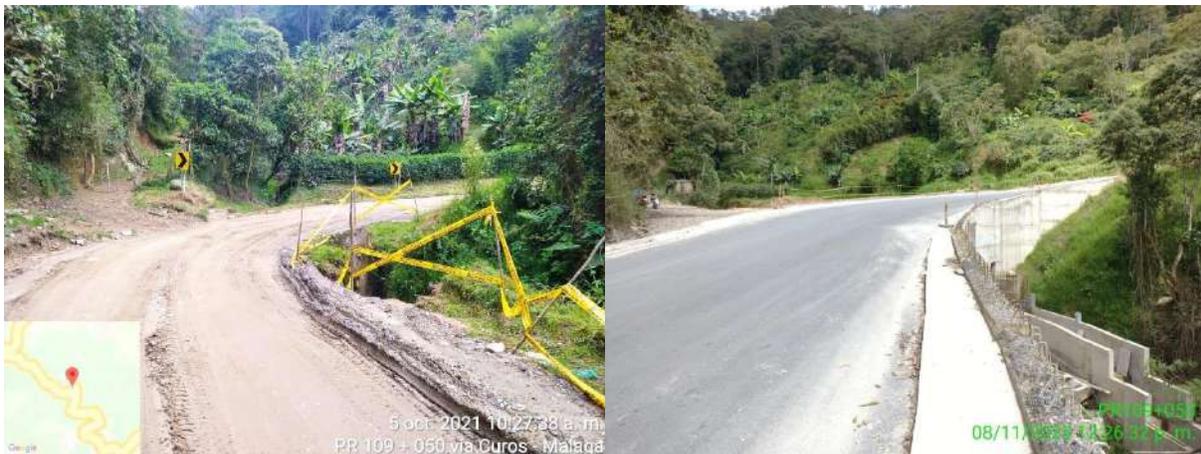
Antes (Fecha de foto: 05/10/2021) y después (Fecha de foto: 08/11/2023) PR109+050.  
Construcción de obra hidráulica y pavimentación de la vía.

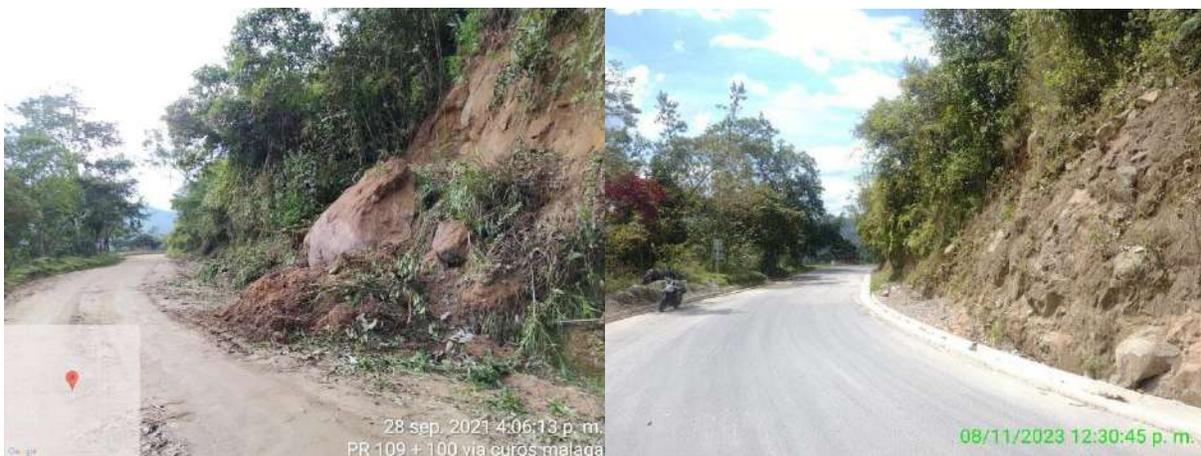
Antes (Fecha de foto: 28/09/2021) y después (Fecha de foto: 08/11/2023) PR109+100.  
Pavimentación de la vía.

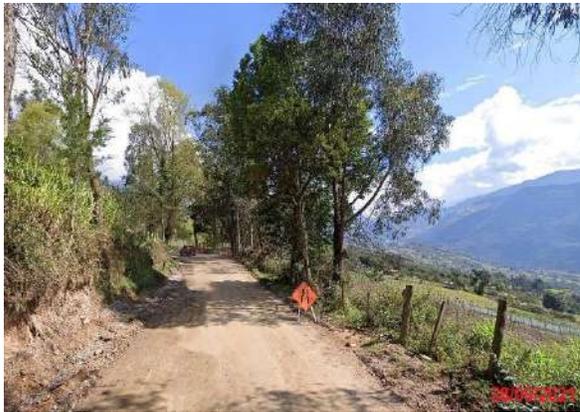
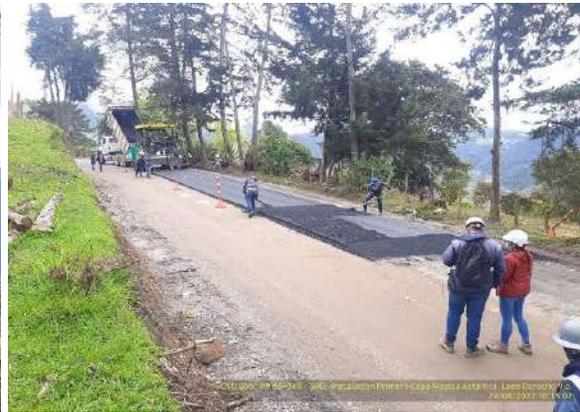
Antes (Fecha de foto: 28/09/2021) y después (Fecha de foto: 29/08/2022) PR63+360.  
Ampliación y pavimentación de la vía.

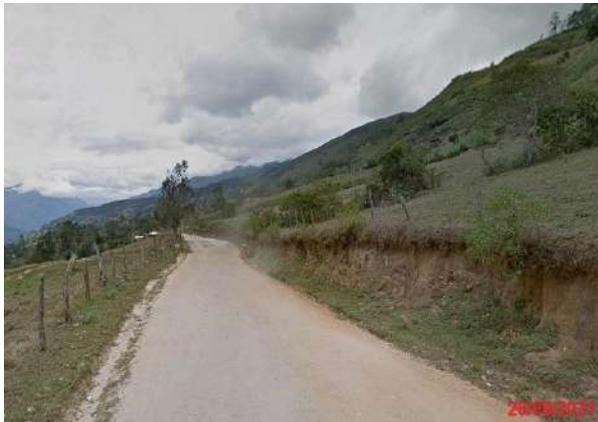
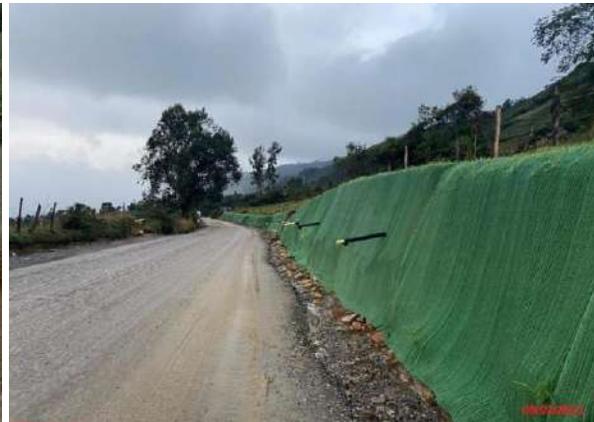
Antes (Fecha de foto: 28/09/2021) y después (Fecha de foto: 09/03/2023) PR63+360  
Ampliación de la vía y estabilización de taludes.

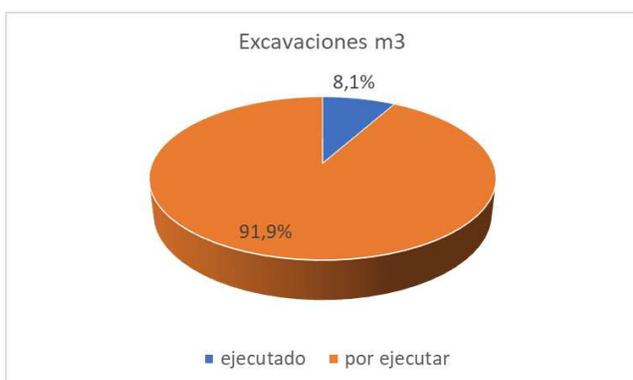
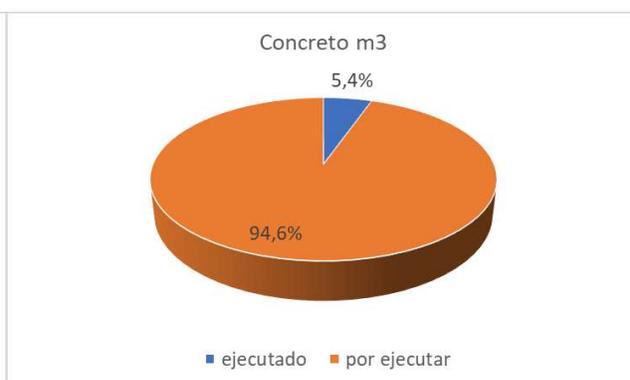
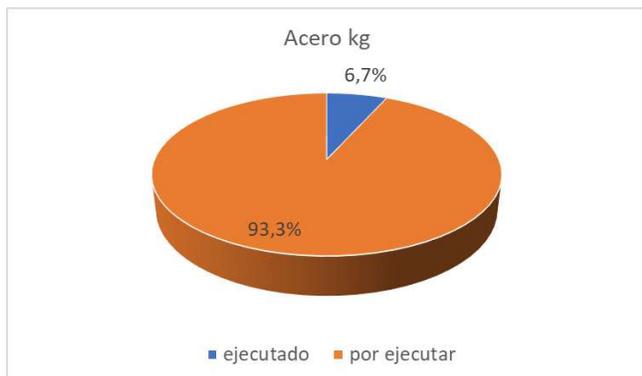
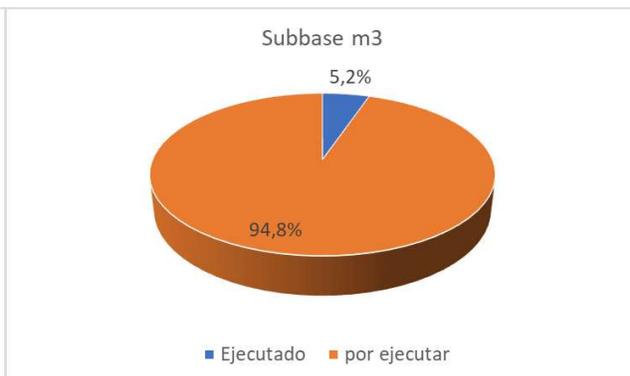
A continuación se presentan las actividades de mayor impacto para la terminación de la pavimentación del corredor vial con sus respectivas cantidades proyectadas y ejecutadas a la fecha. De esta manera se evidencia el avance en cada una de ellas.

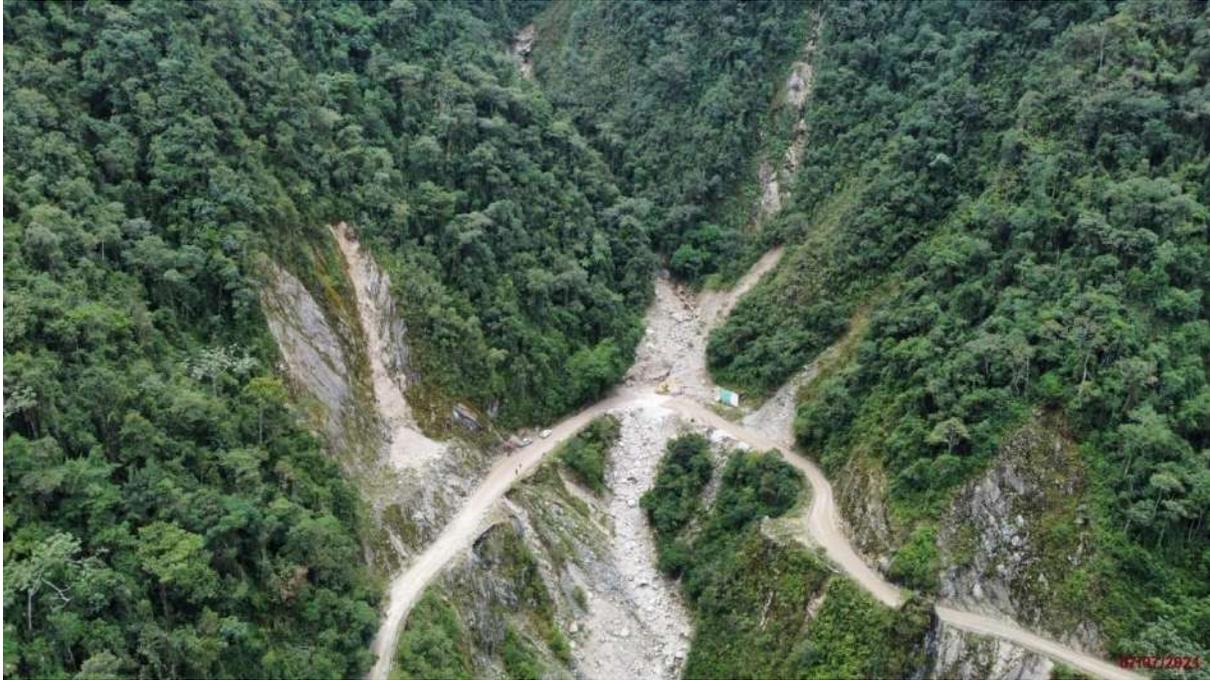
Antes sitio La Judía (Fecha de foto: 07/07/2021), PR79+900.  
Cause con alto depósito de materiales.

- PR79+750 SITIO CRÍTICO LA JUDÍA: Actualmente el avance de la construcción del puente en este sector es del 78%. Las principales actividades ejecutadas son las siguientes:
  1. Conformación subrasante.
  2. Construcción de anclajes para estabilización de taludes.
  3. Construcción muros de contención.
  4. Construcción de alcantarillas y disipadores.
  5. Izaje de vigas metálicas de estructura de puente.
  6. Construcción estructura metálica puente vehicular.

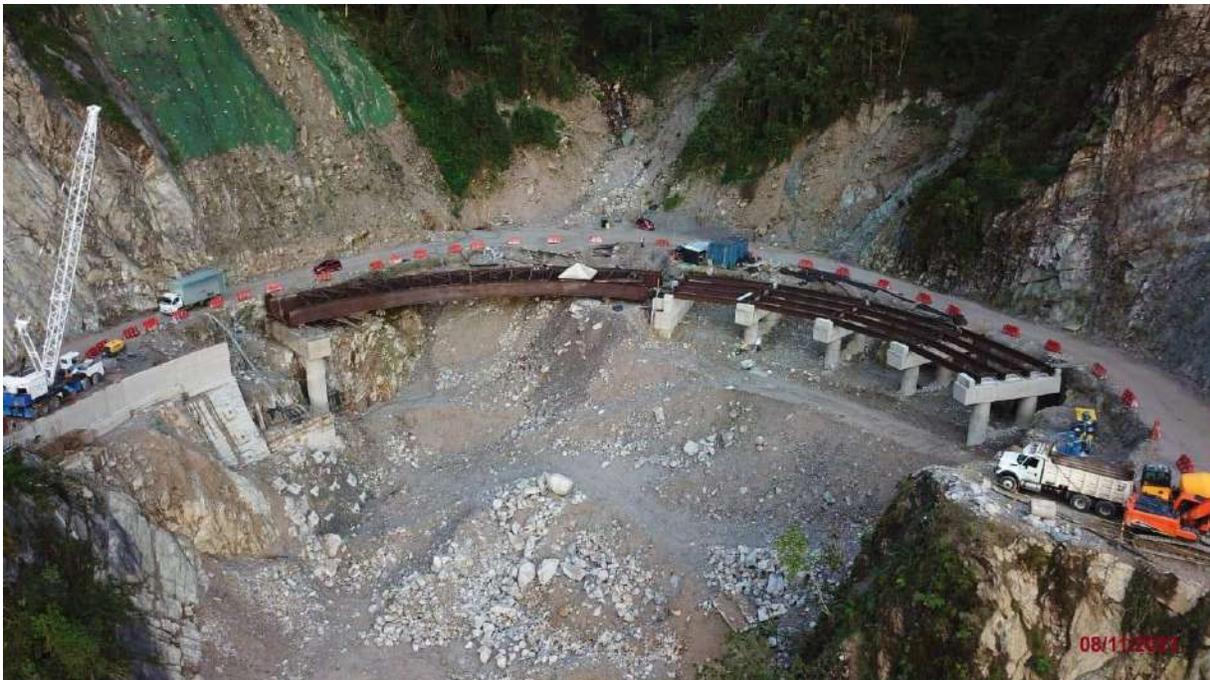
Ejecución en sitio La Judía (Fecha de foto: 08/11/2023), PR79+900.  
Construcción de puente.

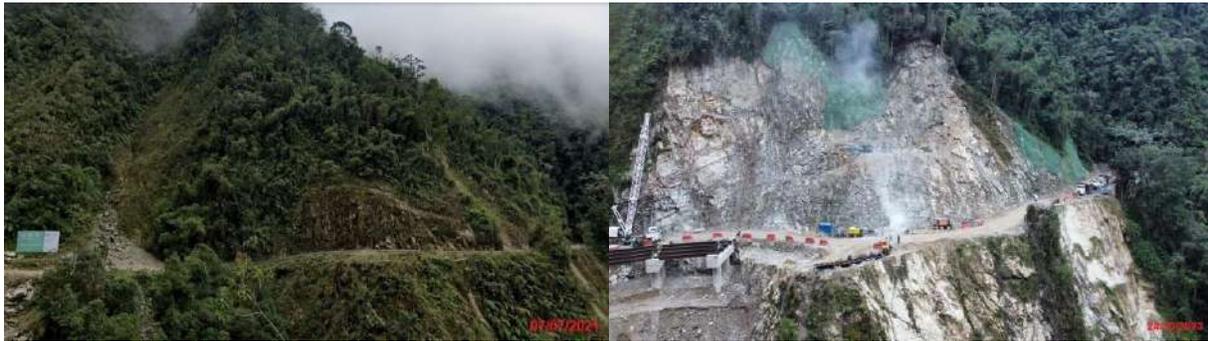
Antes (Fecha de foto: 07/07/2021) y después (Fecha de foto: 24/10/2023).  
Ejecución de estabilización del talud Sitio La Judía.

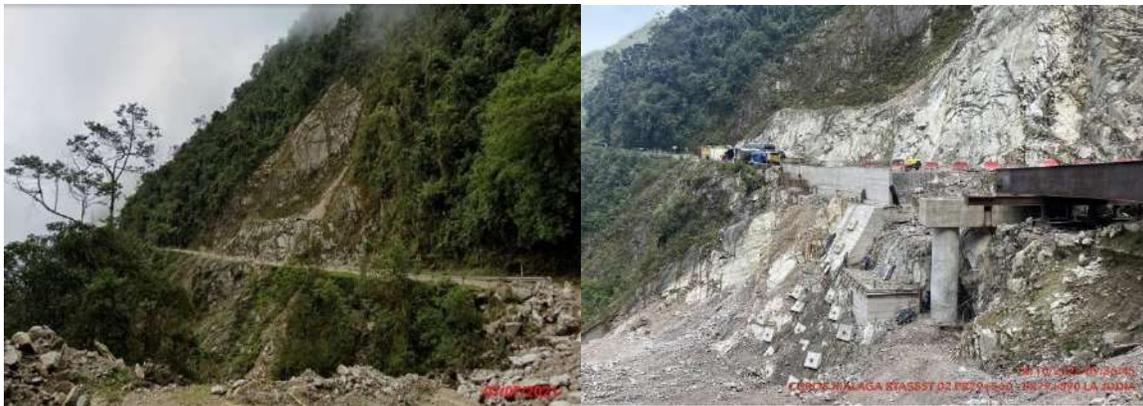
Antes (Fecha de foto: 07/07/2021) y después (Fecha de foto: 14/10/2023).  
Construcción de estribos del puente en el sitio La Judía, PR.79+890.

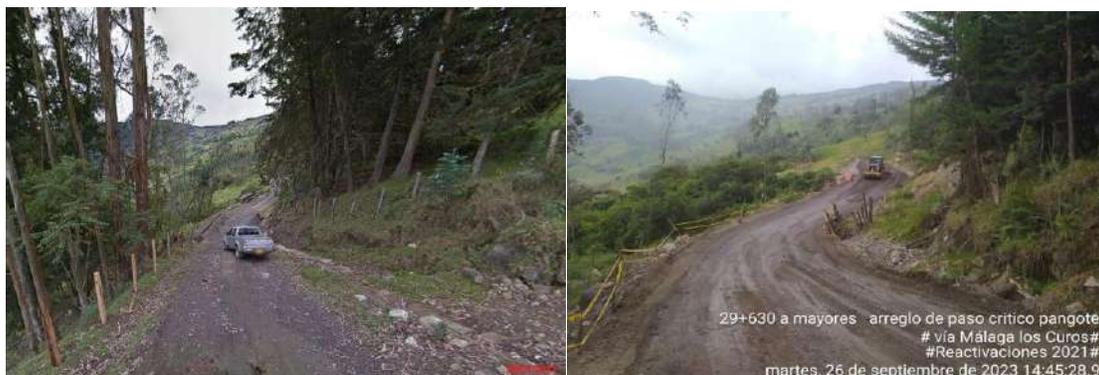
Antes (Fecha de foto: 08/07/2021) y después (Fecha de foto: 26/09/2023).  
Mantenimiento en el sector del PR29+750.

Durante el periodo del presente informe, se ejecutaron actividades de mantenimiento al corredor en el sector conocido como Pangote PR29+750.

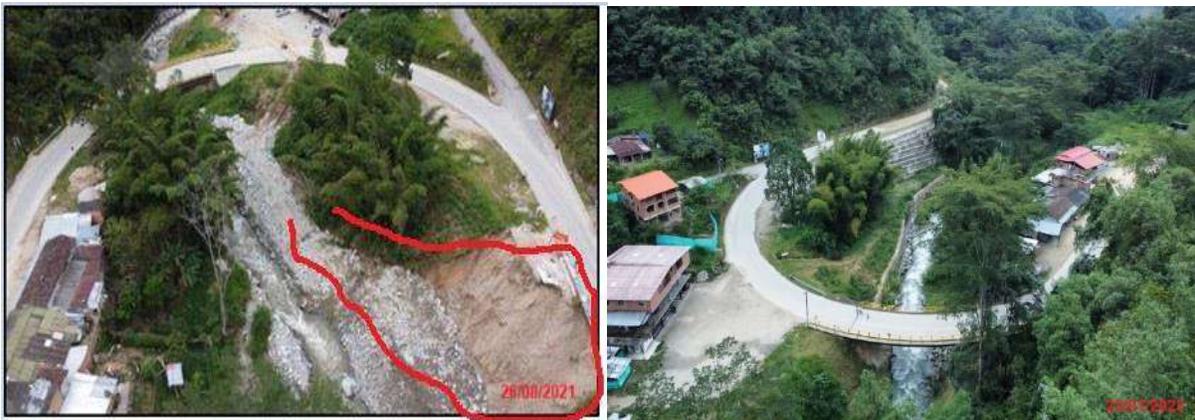
En este sector se presentaba socavación del talud inferior por el cauce del rio Umpalá. Se construyeron estructuras de protección y contención en concreto para garantizar la estabilidad de la banca. Actualmente las obras fueron terminadas.

Antes (Fecha de foto: 26/08/2021) y después (Fecha de foto: 23/01/2023), PR95+250.  
Obras de protección a la vía.

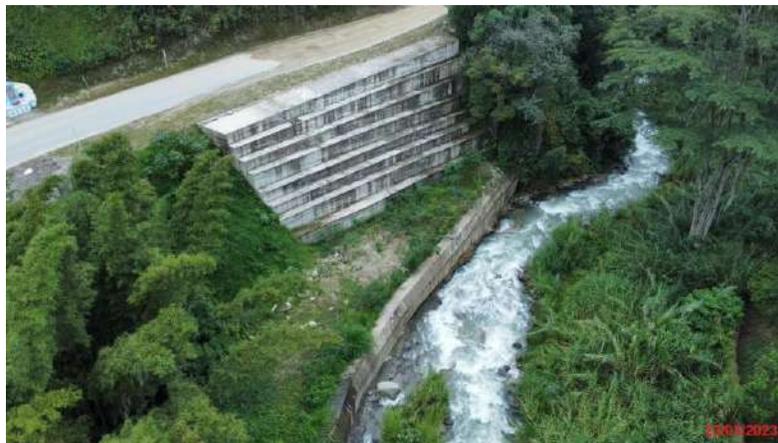
Después (Fecha de foto: 23/01/2023), PR95+250.  
Obras de protección a la vía.

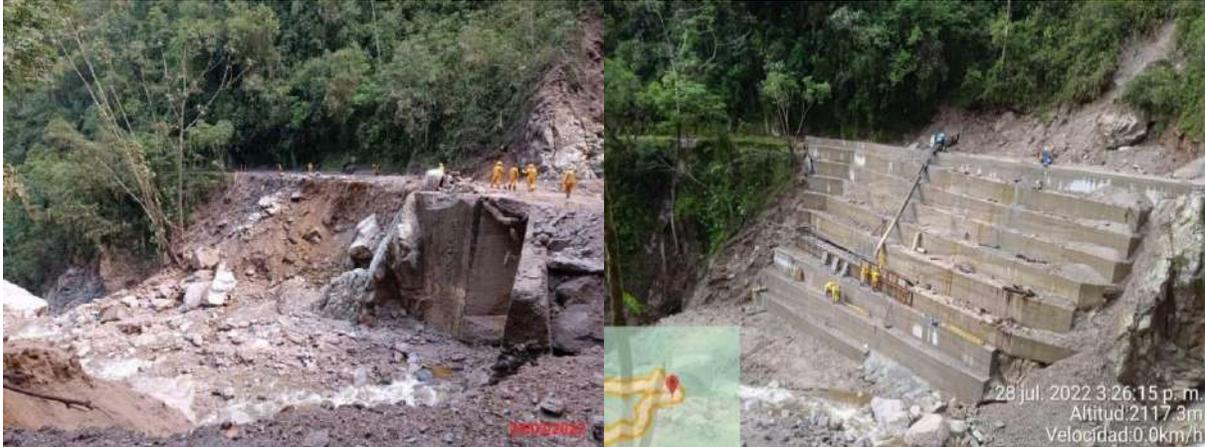
En este sector se presentó una pérdida de banca por una avenida torrencial de materiales. Para recuperar la banca se construyó un muro de contención escalonado en concreto.

Antes (Fecha de foto: 23/03/2022) y después (Fecha de foto: 28/07/2022)  
Construcción muro de contención en pérdida de banca PR88+400.

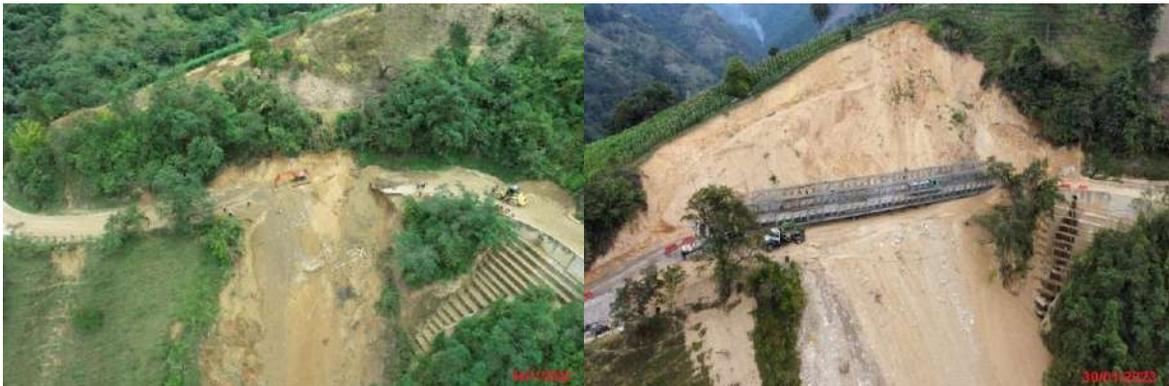
En este sector se presentó una pérdida de banca por saturación del terreno, el cual es arenoso en todo el sector. Se recuperó la banca y transitabilidad mediante la instalación de un puente metálico.

Antes (Fecha de foto: 24/11/2022) y después (Fecha de foto: 30/01/2023).  
Atención de la emergencia en el PR111+350. Instalación de puente metálico.

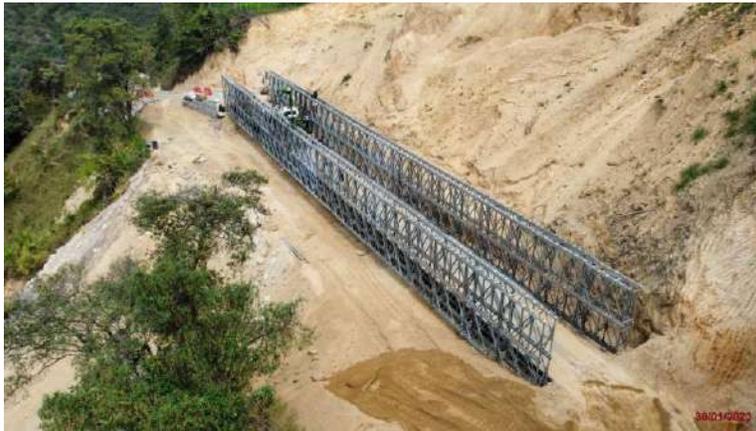
Puente metálico PR111+350 (Fecha de foto: 30/01/2023)

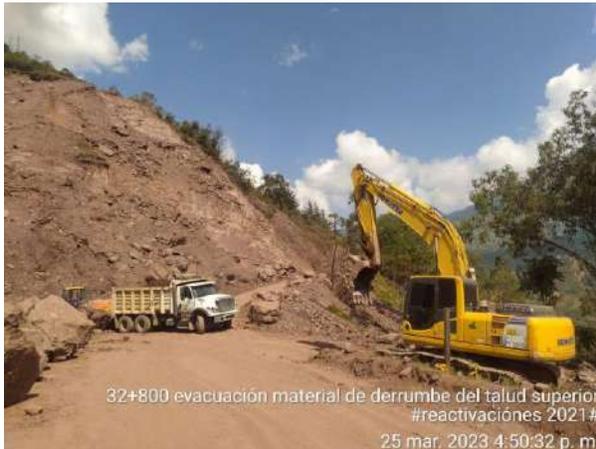
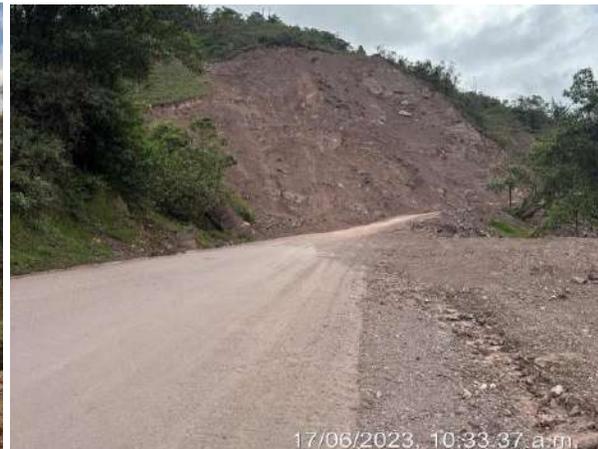
En este sector se presentó desprendimiento de material del talud superior generando cierre total de la vía. La atención consistió en la remoción del material hasta el afloramiento de la roca en el talud, garantizando la transitabilidad por el sector.

Antes (Fecha de foto: 25/03/2023) y después (Fecha de foto: 17/06/2023).  
Retiro del derrumbe PR32+800.

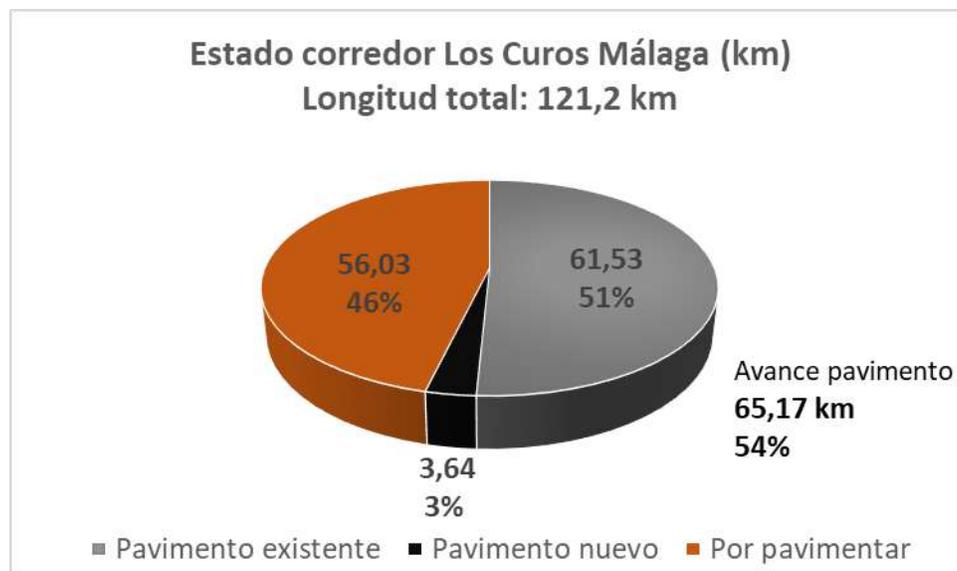
A continuación se representa gráficamente el avance de la pavimentación del corredor Málaga - Curos

Estado de la pavimentación del corredor Los Curos – Málaga

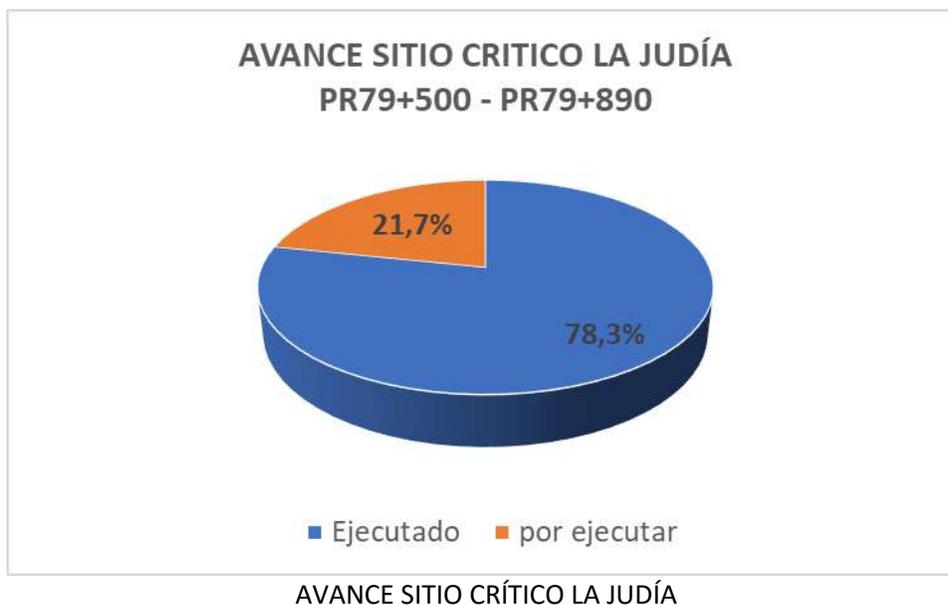
A continuación se representa gráficamente el avance de la ejecución del sitio crítico La Judía.
