**AVANCE DE ACTIVIDADES**  
**PERIODO:**  
**15 DE MARZO A 15 DE ABRIL DE 2024**  
**CTO. DE OBRA No. 1042 DE 2021**

**OBRAS DE MEJORAMIENTO, MANTENIMIENTO, GESTIÓN  
PREDIAL, SOCIAL Y AMBIENTAL SOSTENIBLE DE LA CONEXIÓN  
TRONCAL CENTRAL DEL NORTE (LOS CUROS - MÁLAGA)**

**ABRIL DE 2024**

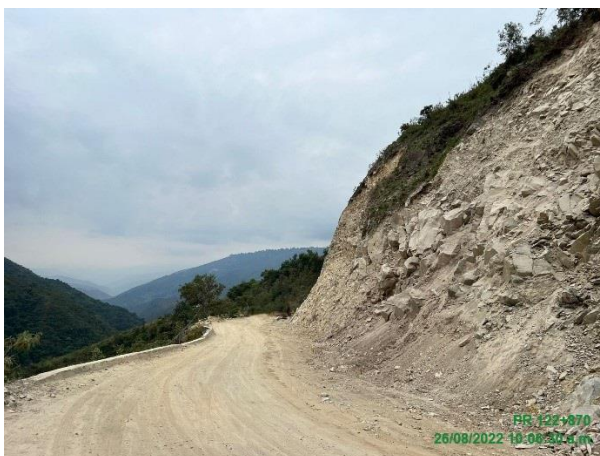
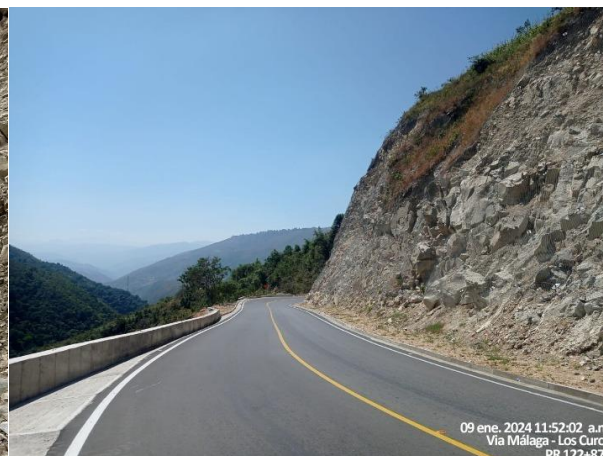
Antes (Fecha de foto: 26/08/2022) y después (Fecha de foto: 09/01/2024) PR122+870.  
Pavimentación de la vía.

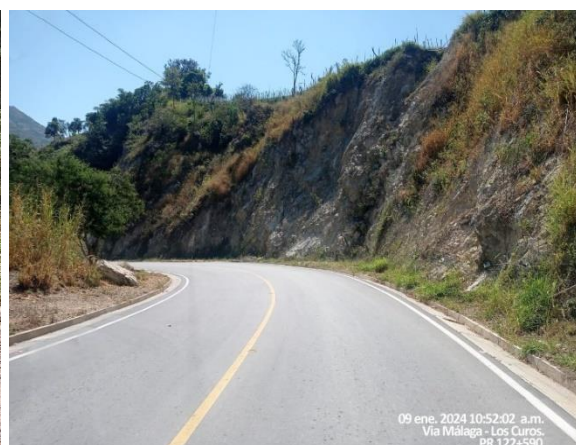
Antes (Fecha de foto: 28/08/2021) y después (Fecha de foto: 09/01/2024) PR123+100.  
Pavimentación de la vía.

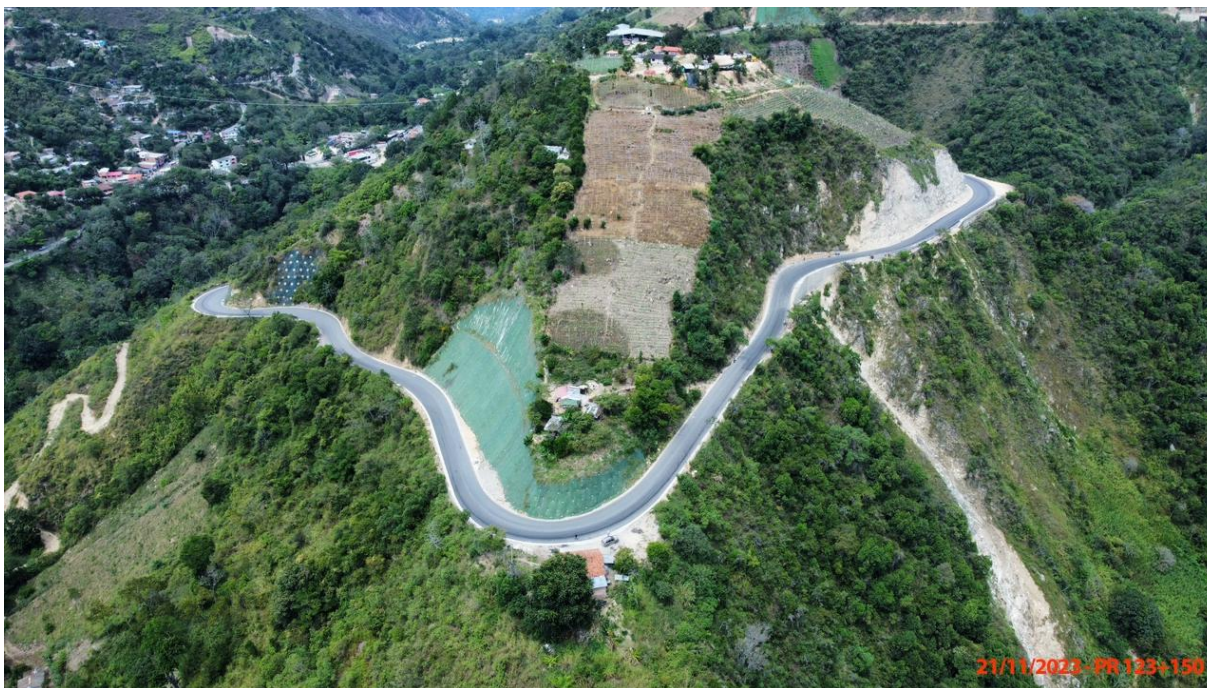
Panorámica antes (Fecha de foto: 21/11/2023) PR123+150.  
Pavimentación de la vía

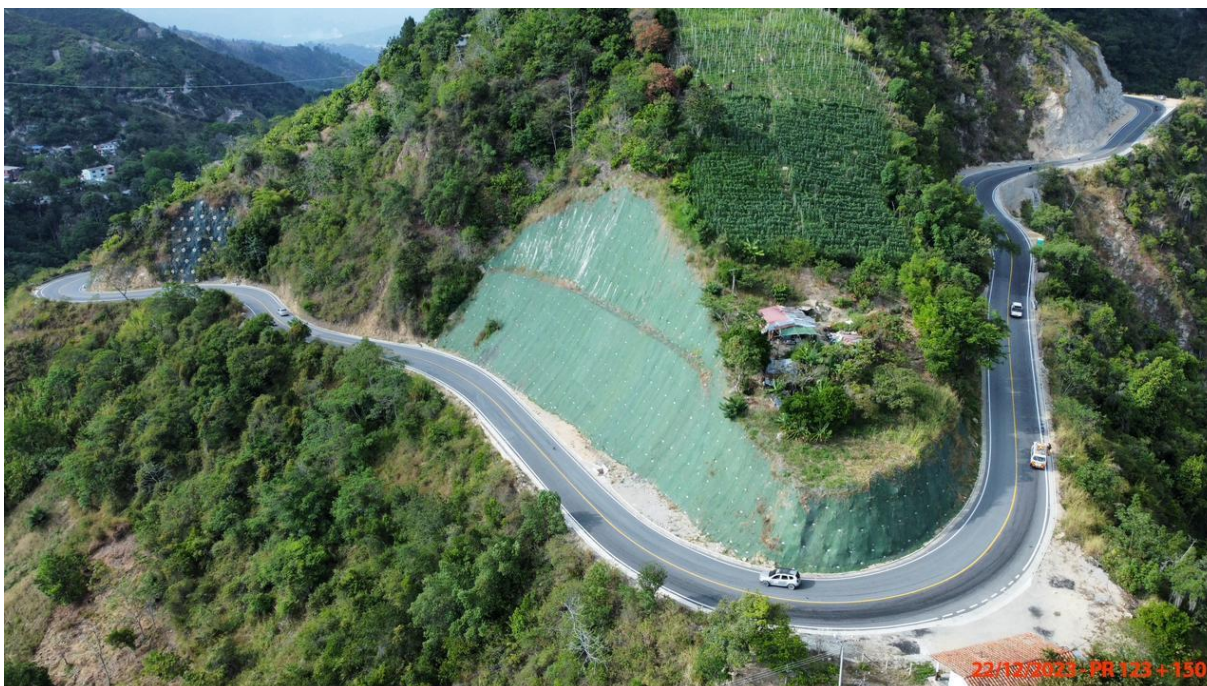
Panorámica después (Fecha de foto: 22/12/2023) PR123+150.  
Pavimentación y señalización de la vía

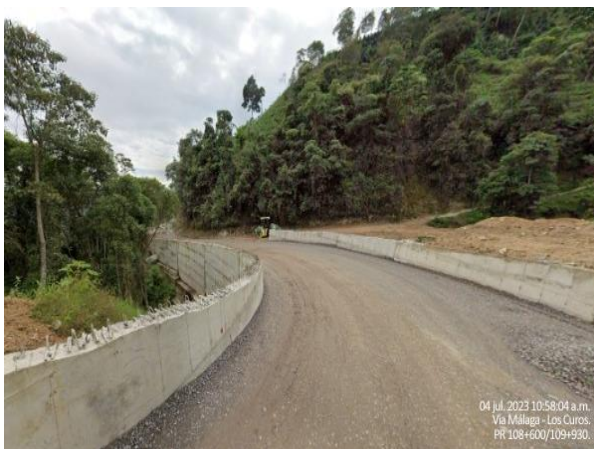
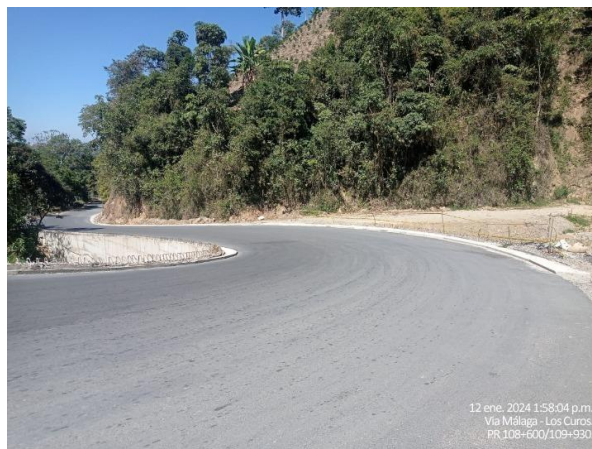
Antes (Fecha de foto: 04/07/2023) y después (Fecha de foto: 12/01/2024) PR109+050.  
Pavimentación de la vía.

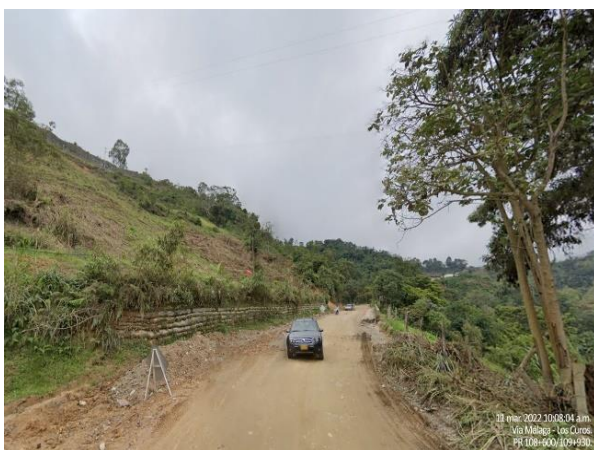
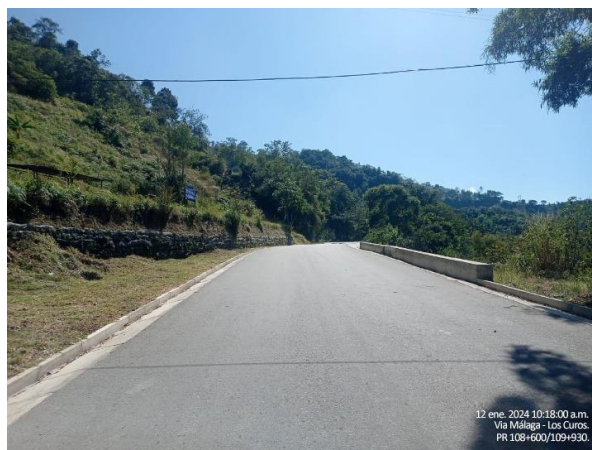
Antes (Fecha de foto: 11/03/2022) y después (Fecha de foto: 12/01/2024) PR109+280.  
Pavimentación de la vía.

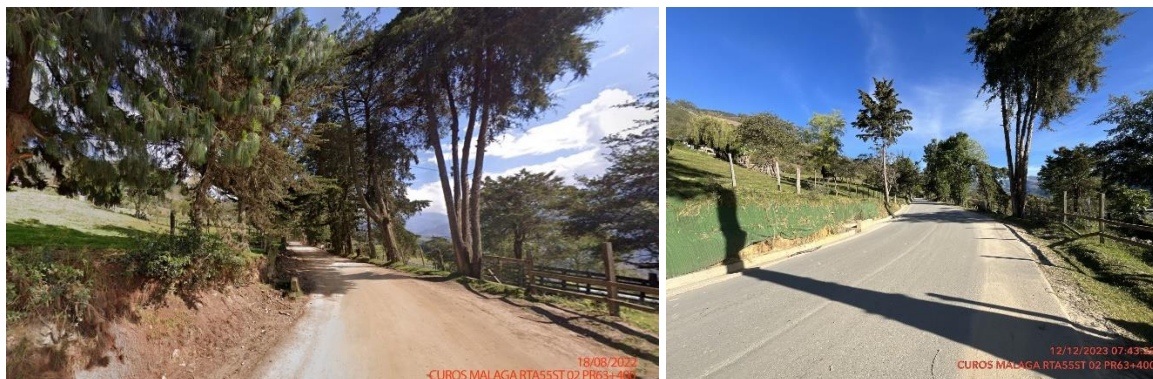
Antes (Fecha de foto: 18/08/2022) y después (Fecha de foto: 12/12/2023) PR63+400.  
Ampliación y pavimentación de la vía.

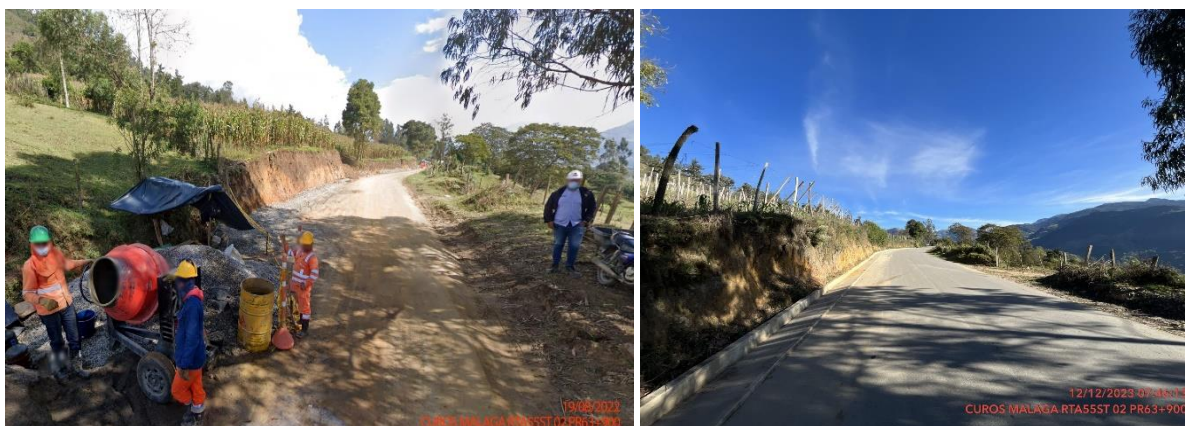
Antes (Fecha de foto: 19/08/2022) y después (Fecha de foto: 12/12/2023) PR63+900  
Ampliación y pavimentación de la vía.

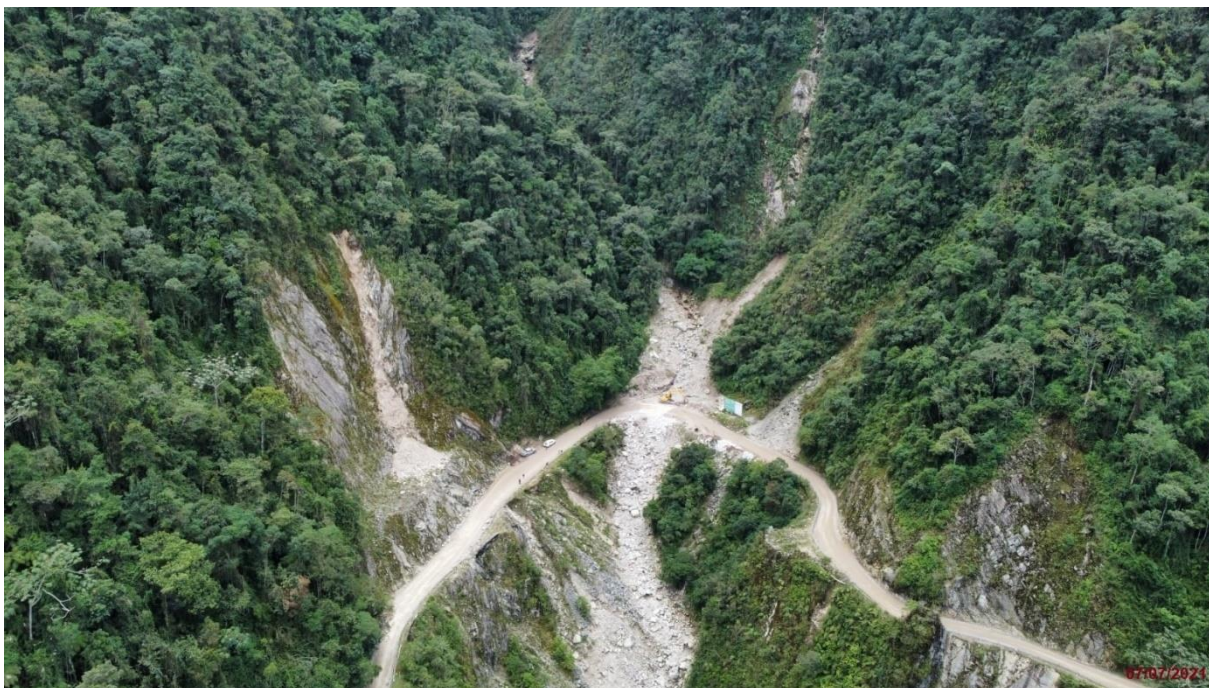
Antes sitio La Judía (Fecha de foto: 07/07/2021), PR79+900.  
Cause con alto depósito de materiales.

- PR79+750 SITIO CRÍTICO LA JUDÍA: Actualmente el avance de la construcción del puente en este sector es del 83%. Las principales actividades ejecutadas son las siguientes:
  1. Construcción muros de contención.
  2. Instalación obra falsa tablero del puente metálico
  3. Armado de acero de refuerzo del tablero del puente
  4. Instalación concreto del tablero del puente
  5. Construcción de filtro longitudinal
  6. Instalación de capas granulares (sub base y base granular)

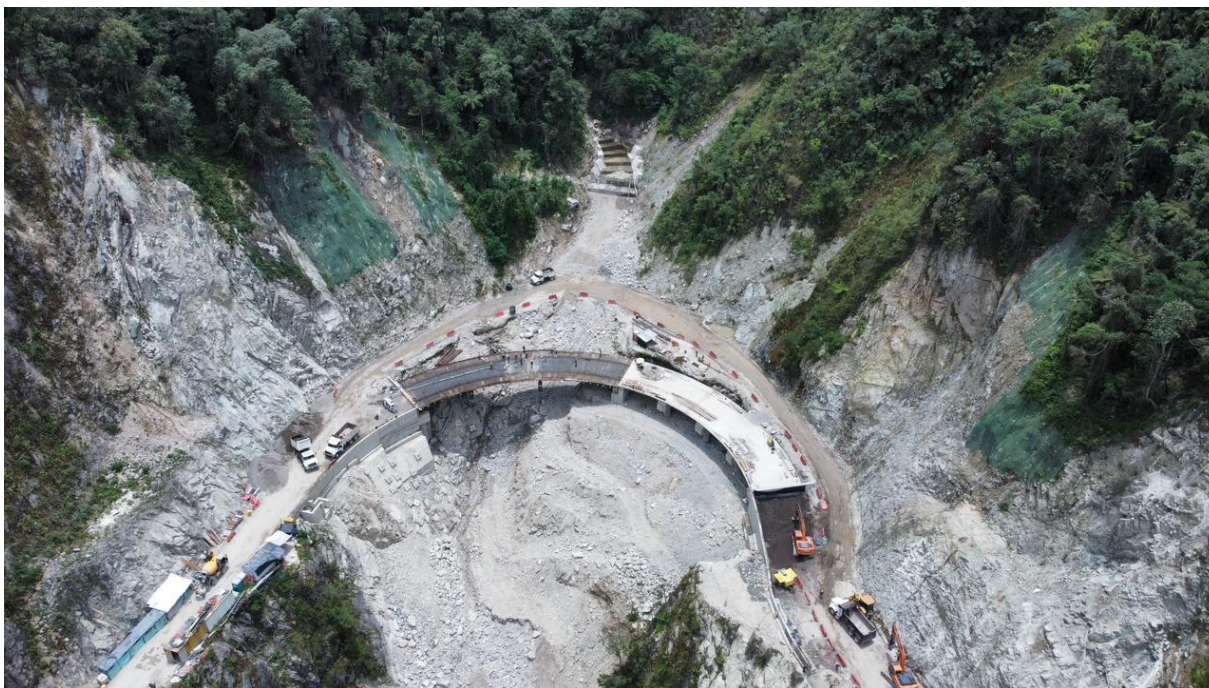
Ejecución en sitio La Judía (Fecha de foto: 08/04/2024), PR79+900.  
Construcción de puente.

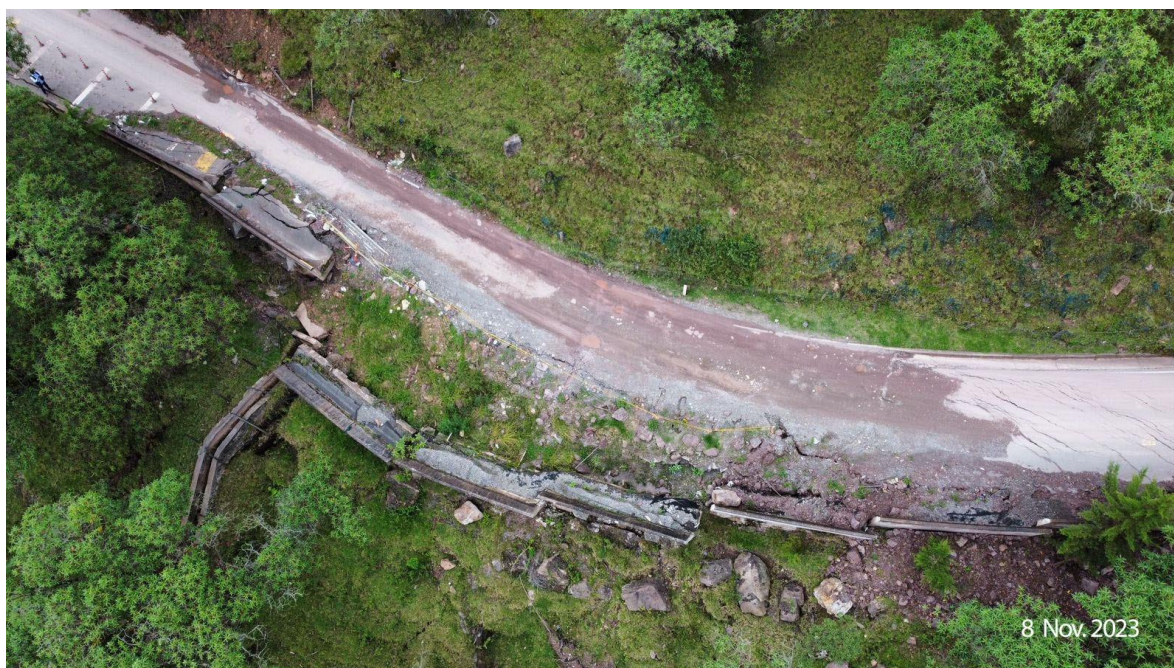
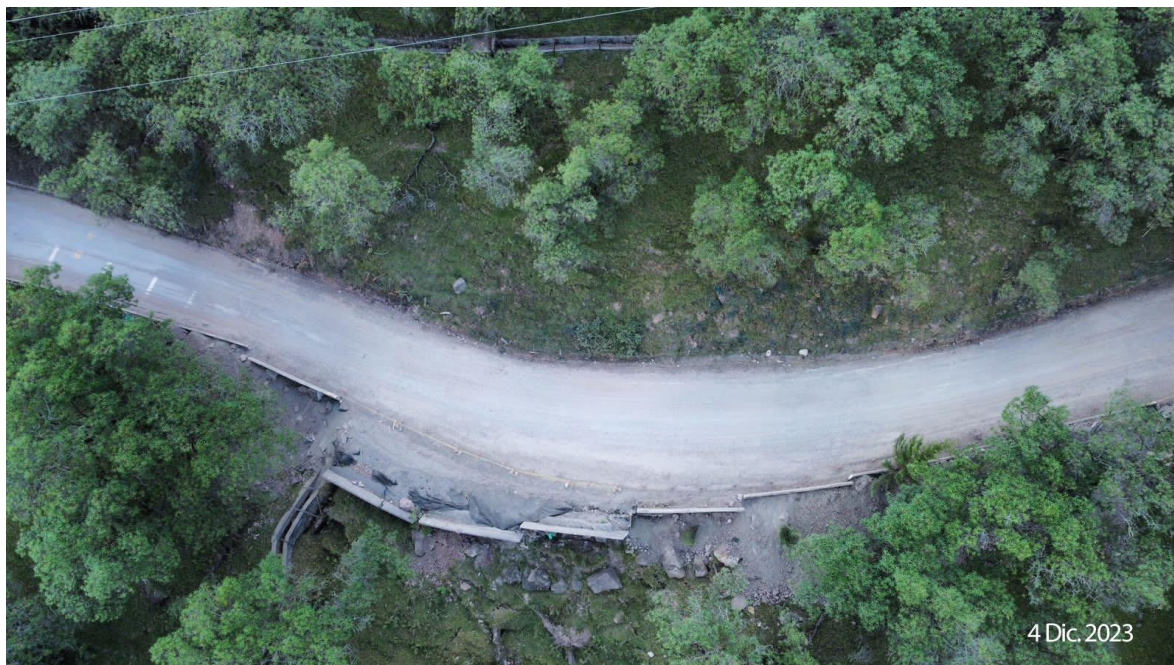
Panoramica (antes) (Fecha de foto: 08/11/2023)

Panoramica (después) (Fecha de foto: 4/12/2023)

- **Sitio Crítico PR32-PR33:** Demolición del pavimento existente (altamente fracturado), excavación de la calzada, construcción de lecho drenante: instalación de geotextil y material granular, cuyo fin es servir de filtro para el control de flujos de agua provenientes del talud y del agua que circula por la vía, de esta manera se garantiza que el agua no permanezca por debajo de la estructura de la vía y produzca mayores asentamientos que dificulten la transitabilidad, conformación de capa de sub base granular.

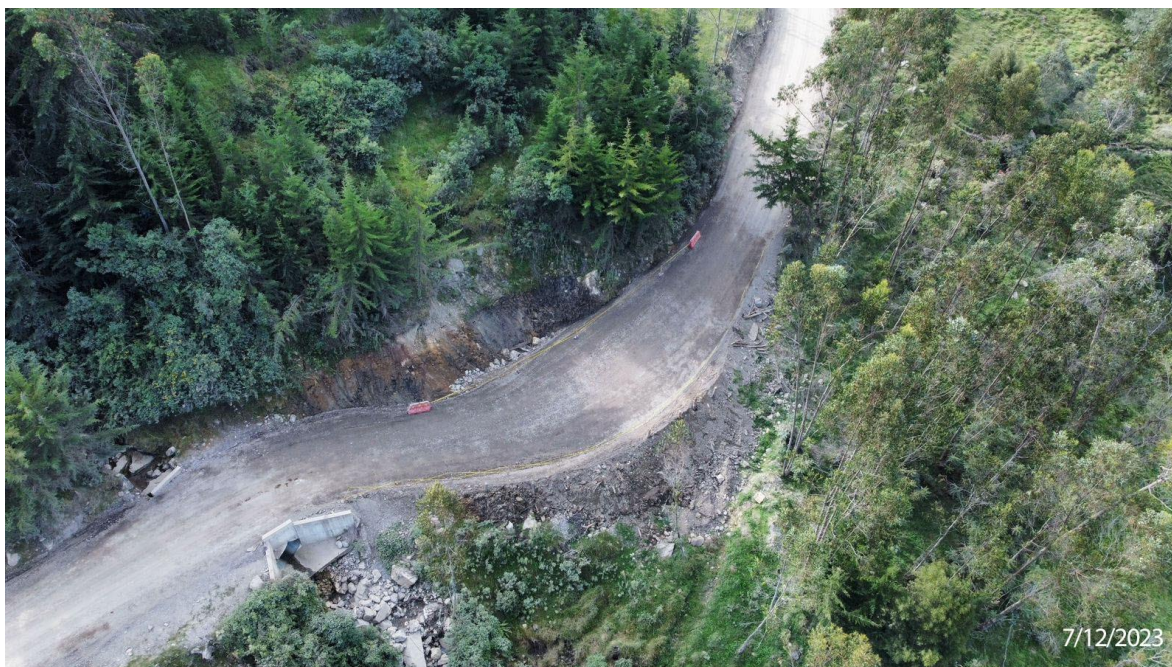
Panoramica (antes) (Fecha de foto: 4/12/2023)

Panoramica (después) (Fecha de foto: 7/12/2023)

- **Sitio Critico PR29+750:** reemplazo de alcantarilla por lecho drenante (instalación de geotextil y material granular), cuyo fin es servir de filtro para el control de flujos de agua provenientes del talud, conformación de la calzada existente y adición de material de afirmado.

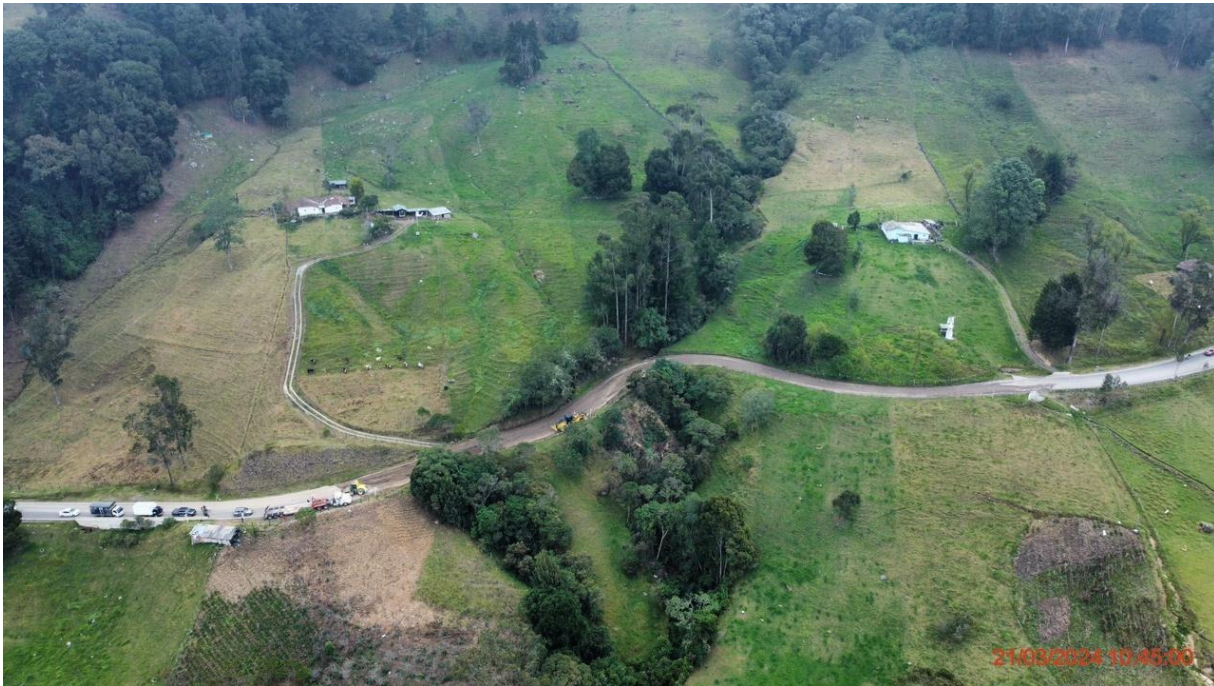
Panoramica – Actividades de mantenimiento (Fecha de foto: 21/03/2024)

- **Mantenimiento de 60 km en afirmado:** conformación de la calzada existente y adición de material de afirmado

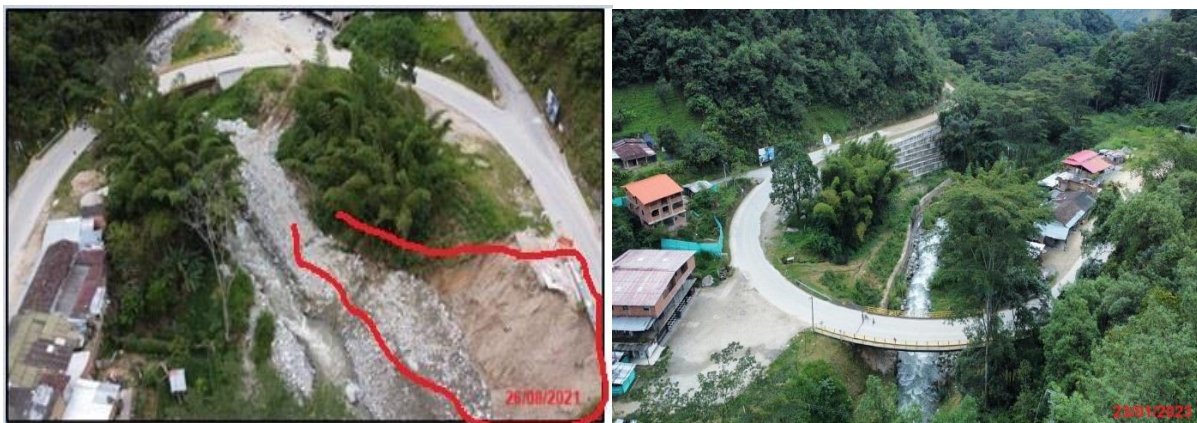
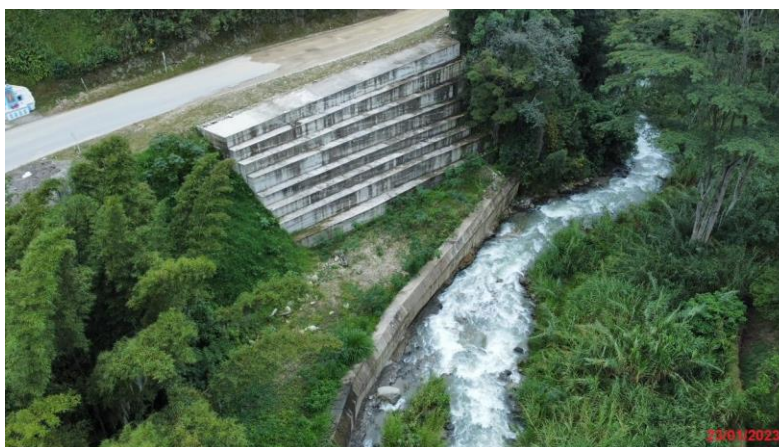
En este sector se presentaba socavación del talud inferior por el cauce del río Umpalá. Se construyeron estructuras de protección y contención en concreto para garantizar la estabilidad de la banca. Actualmente las obras fueron terminadas.

Antes (Fecha de foto: 26/08/2021) y después (Fecha de foto: 23/01/2023), PR95+250.  
Obras de protección a la vía.

Después (Fecha de foto: 23/01/2023), PR95+250.  
Obras de protección a la vía.

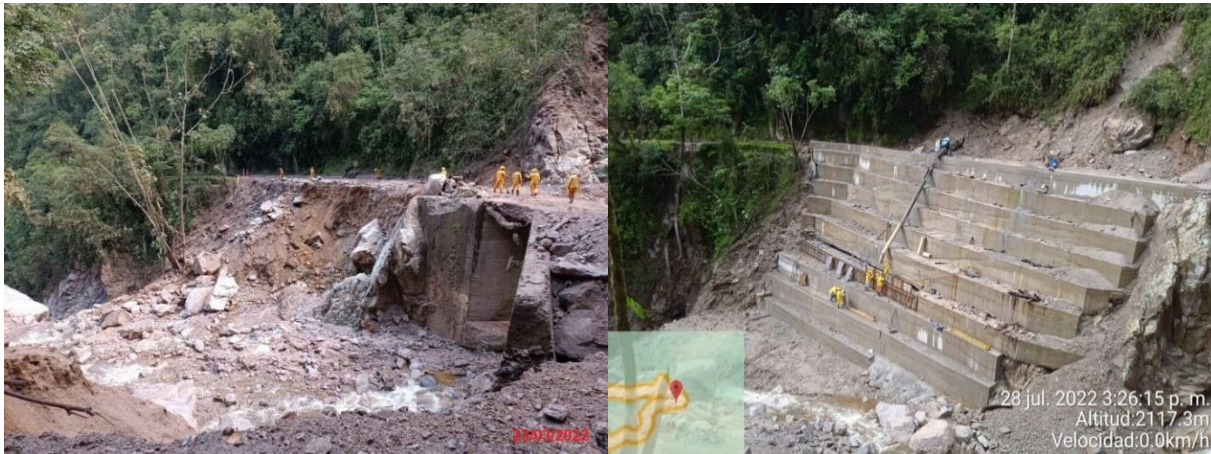
- Pérdida de banca en el PR88+400, Sector Los Canelos:  
En este sector se presentó una pérdida de banca por una avenida torrencial de materiales.  
Para recuperar la banca se construyó un muro de contención escalonado en concreto.

Antes (Fecha de foto: 23/03/2022) y después (Fecha de foto: 28/07/2022)  
Construcción muro de contención en pérdida de banca PR88+400.

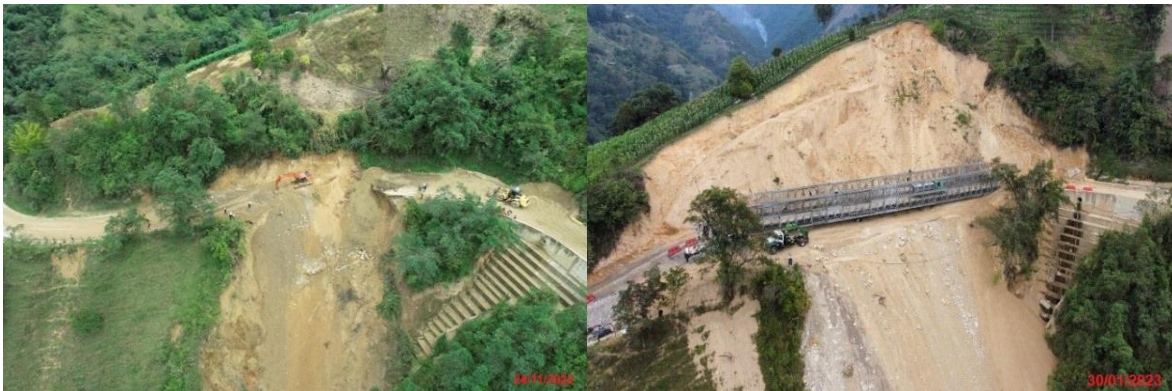
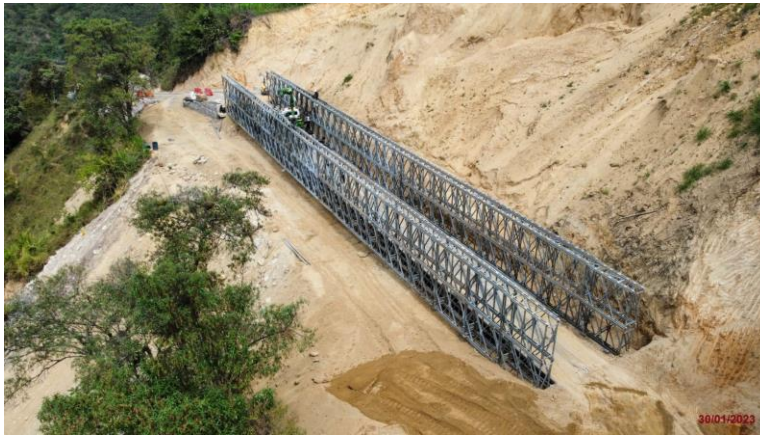
En este sector se presentó una pérdida de banca por saturación del terreno, el cual es arenoso en todo el sector. Se recuperó la banca y transitabilidad mediante la instalación de un puente metálico.

Antes (Fecha de foto: 24/11/2022) y después (Fecha de foto: 30/01/2023).  
Atención de la emergencia en el PR111+350. Instalación de puente metálico.

Puente metálico PR111+350 (Fecha de foto: 30/01/2023)

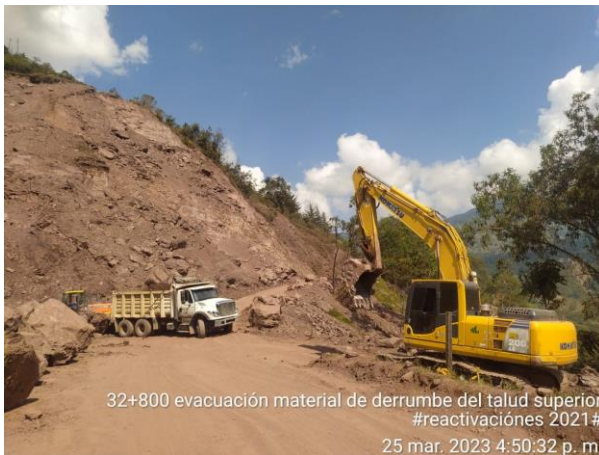
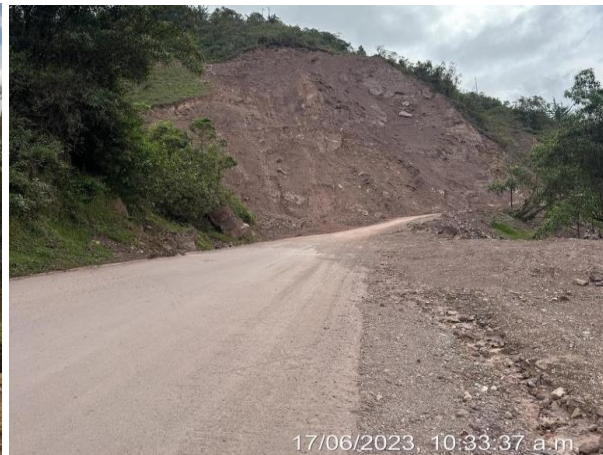
En este sector se presentó desprendimiento de material del talud superior generando cierre total de la vía. La atención consistió en la remoción del material hasta el afloramiento de la roca en el talud, garantizando la transitabilidad por el sector.

Antes (Fecha de foto: 25/03/2023) y después (Fecha de foto: 17/06/2023).  
Retiro del derrumbe PR32+800.

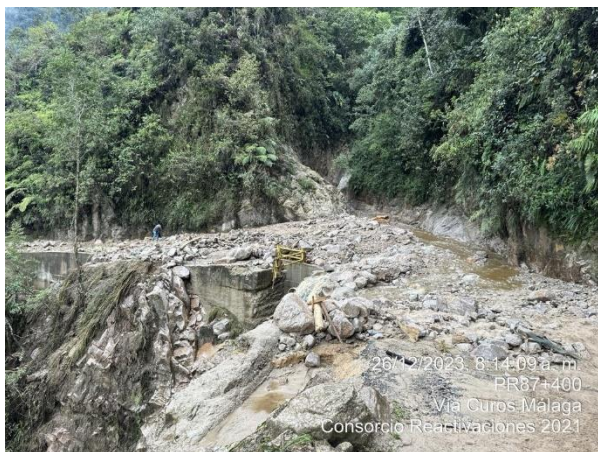
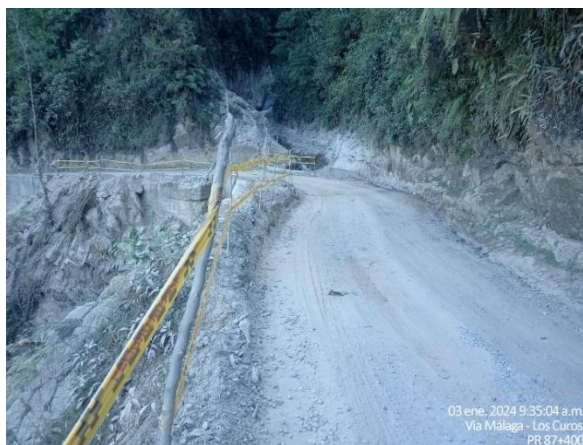
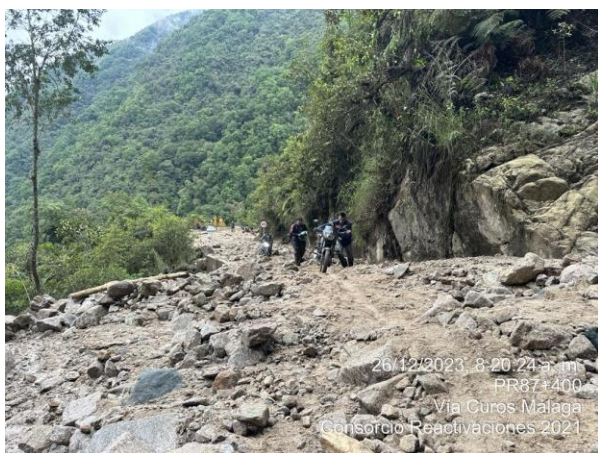
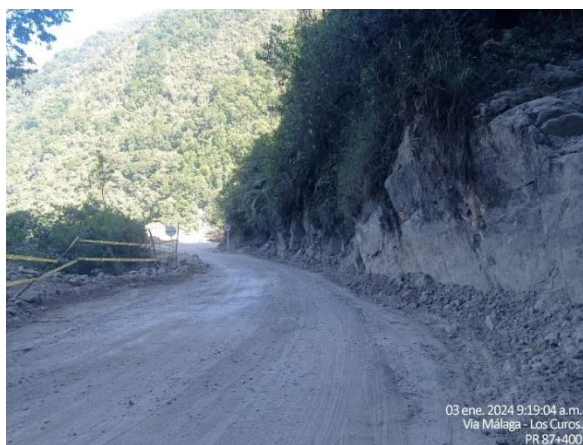
- Atención de emergencia PR 87+400 – PR88+400: creciente de las quebradas el Canelo y Carbonera, las cuales generaron el cierre total de la vía entre el PR87+400 y PR88+400
  - Remoción de material
  - Conformación de la calzada existente y adición de material de afirmado

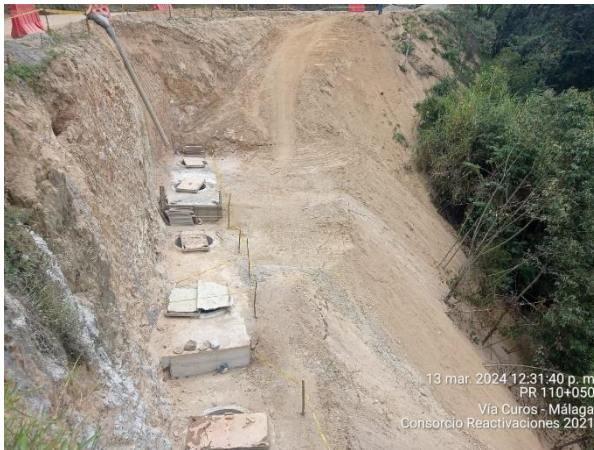
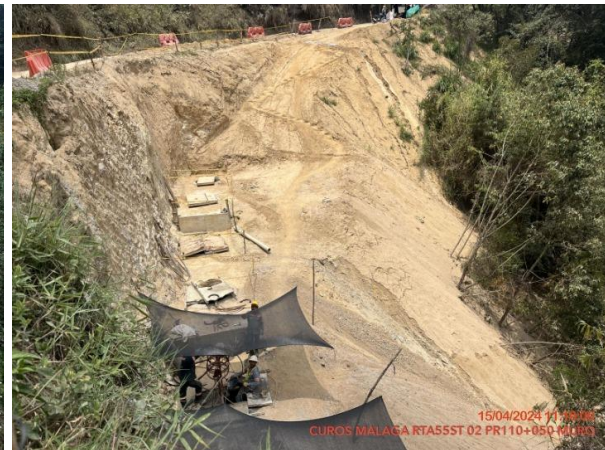
-Construcción de muro de contención con cimentación profunda y superficial:  
AVANCE 11%

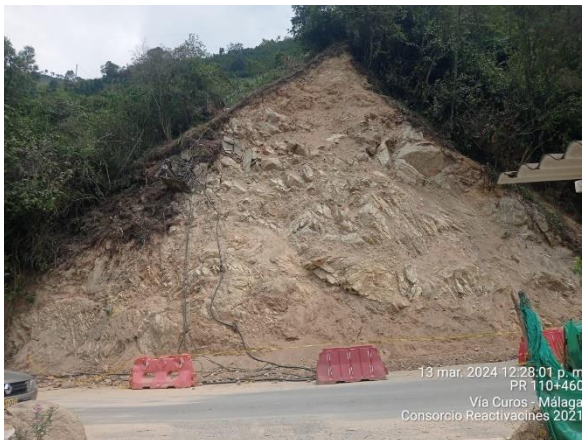
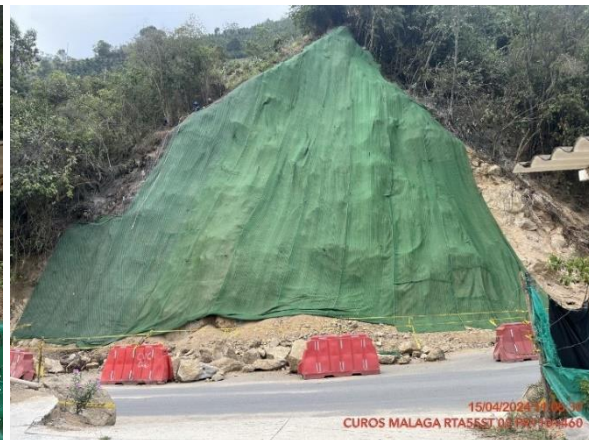
-Obras de estabilización talud PR110+460. AVANCE 60%

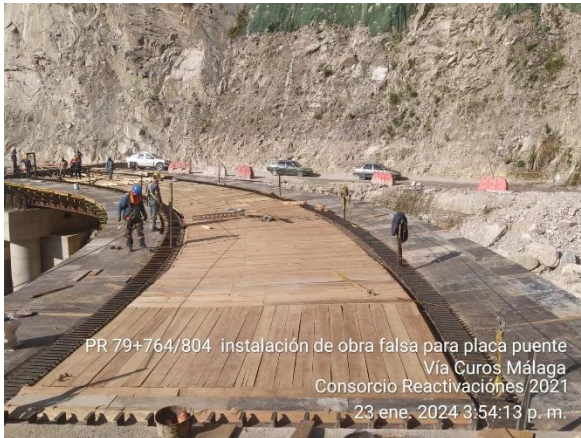
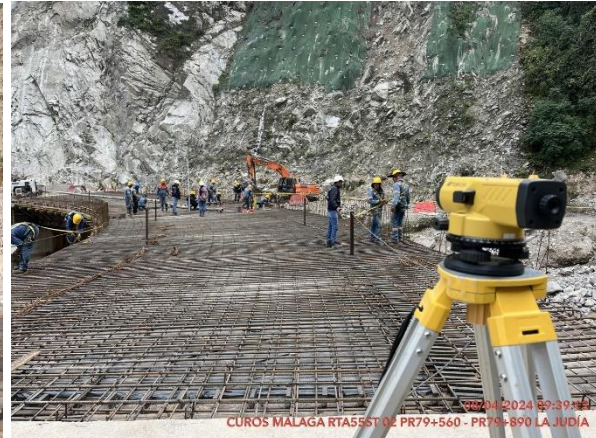
-Armado acero de refuerzo del tablero del puente: AVANCE 100%

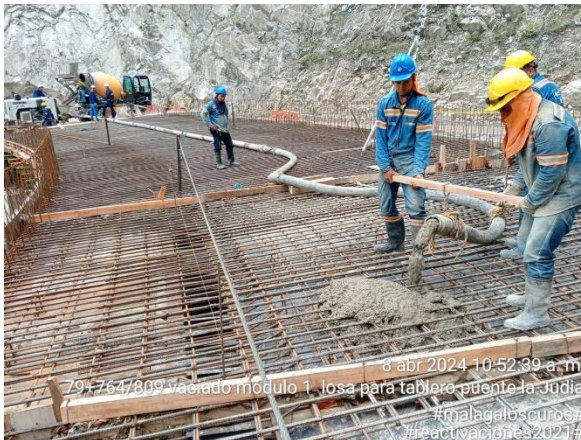
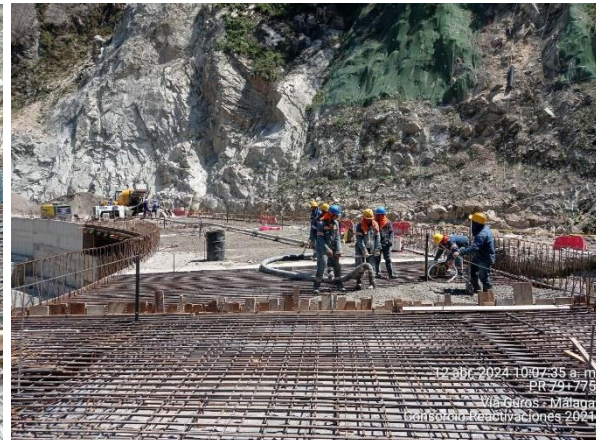
- Vaciado de concreto del tablero del puente: AVANCE 60%

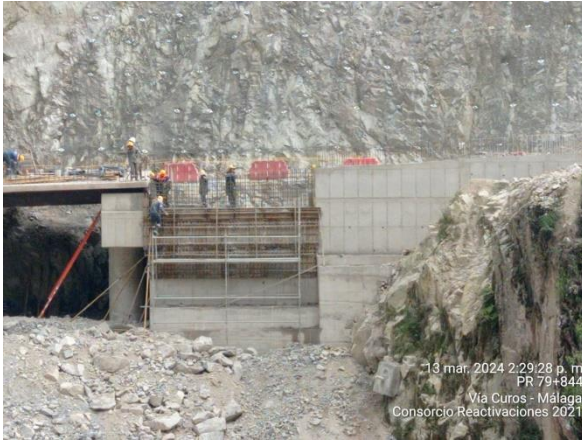
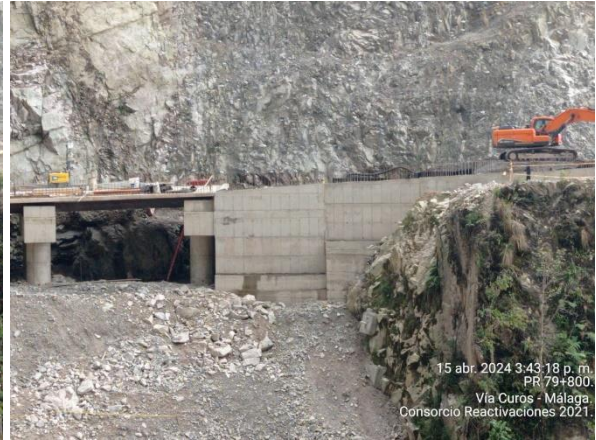
-Construcción de muros de acompañamiento: AVANCE 100%

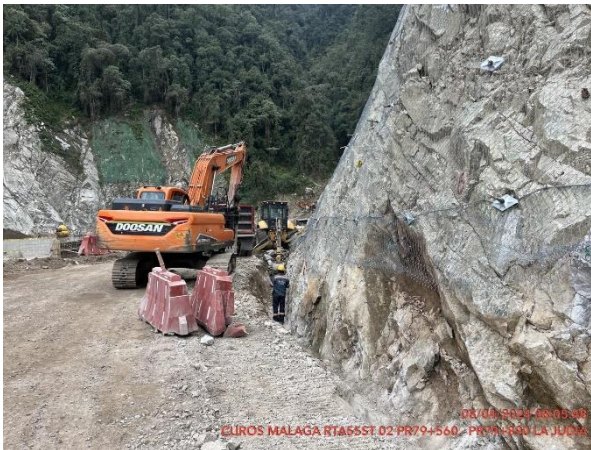
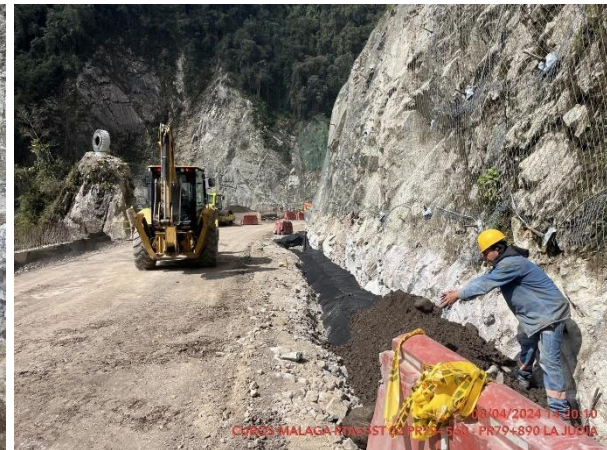
-Construcción filtro longitudinal: AVANCE 45%

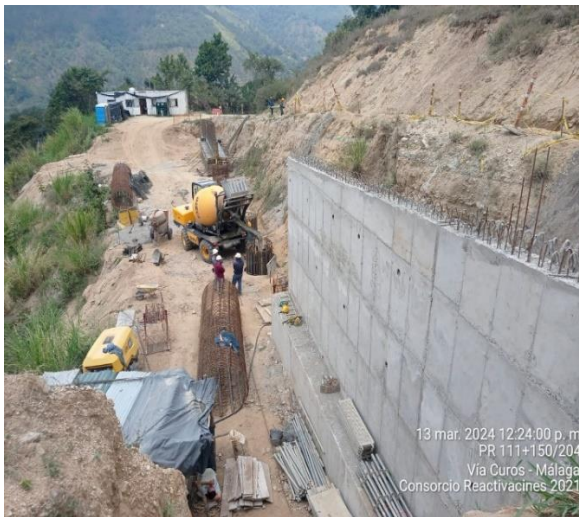
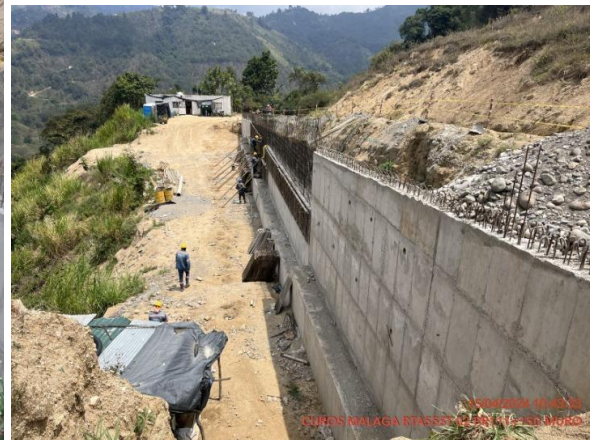
-Construcción de muro de contención con cimentación profunda. AVANCE 80%

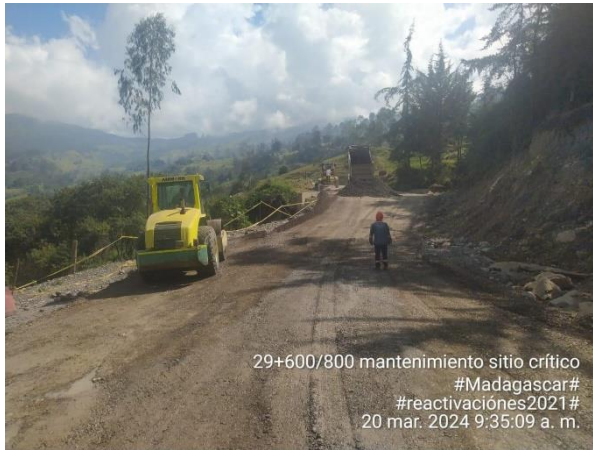
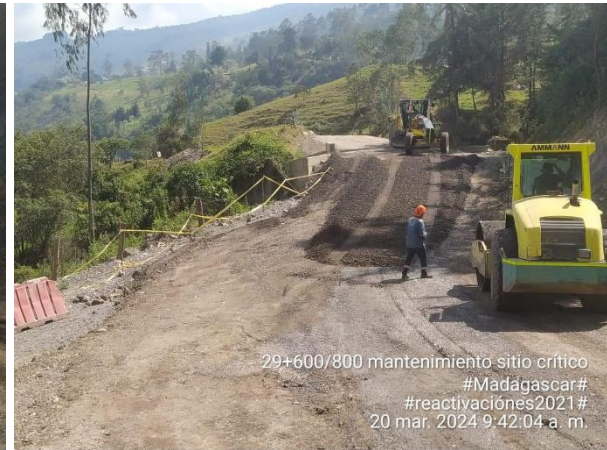
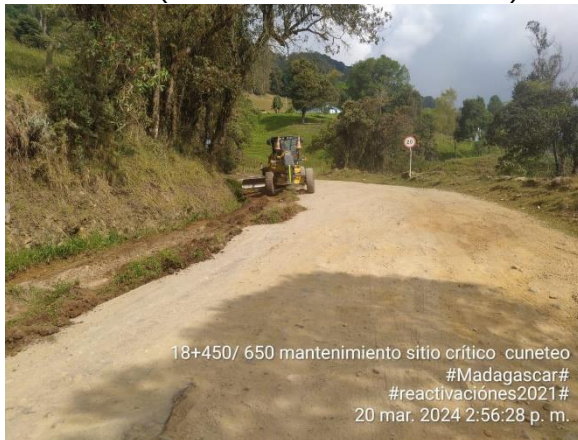
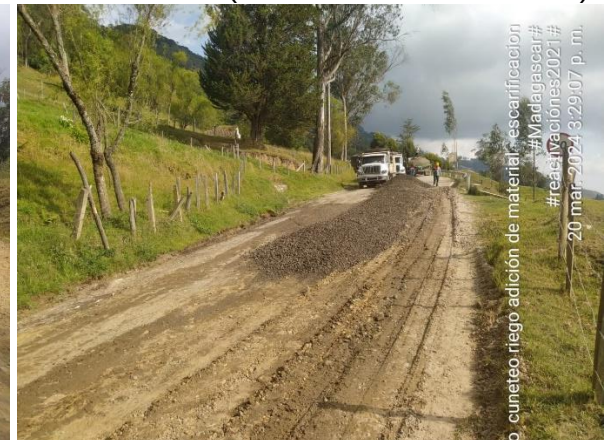
- Conformación de la calzada existente y adición de material de afirmado, AVANCE 100%

Afirmado (Fecha de foto: 20/03/2024)

Conformación (Fecha de foto: 20/03/2024)

cuneteo (Fecha de foto: 20/03/2024)

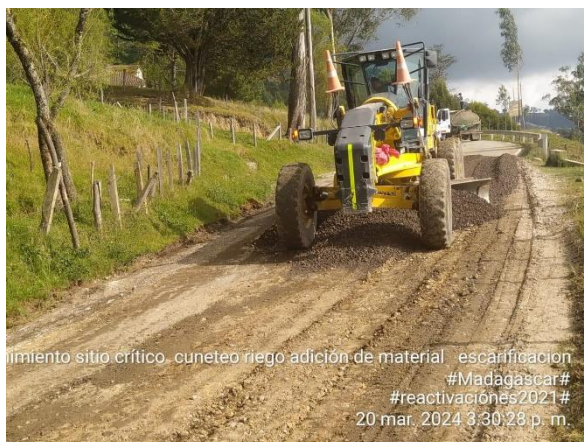
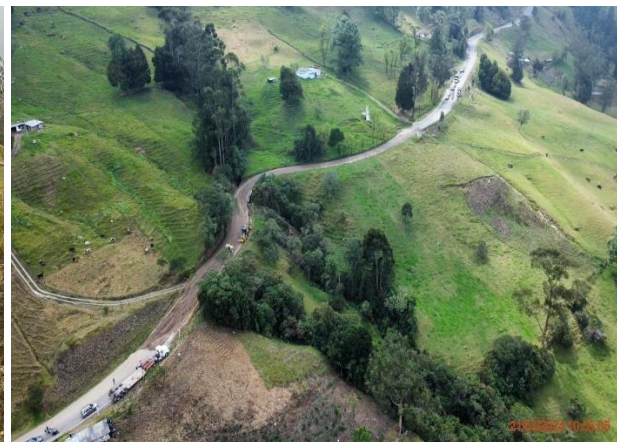
Antes (Fecha de foto: 21/03/2024) y después (Fecha de foto: 21/03/2024) PR78+284

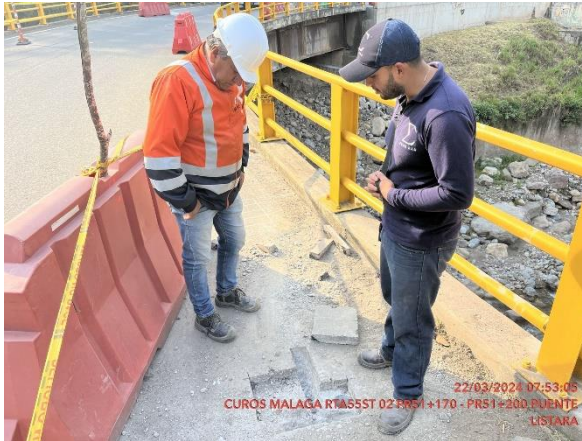
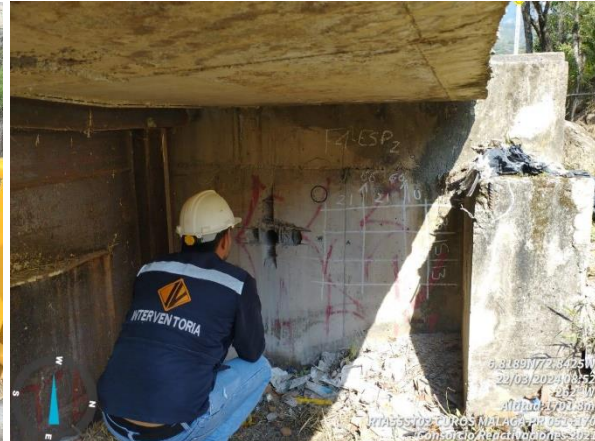
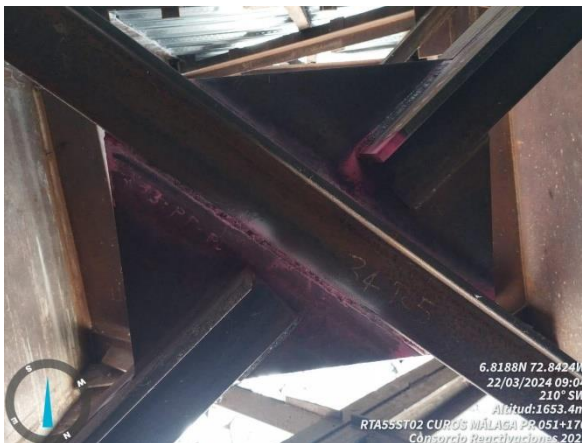
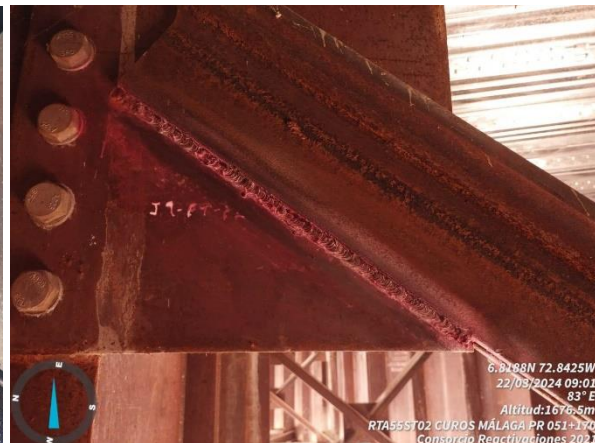
- Toma de muestras y ensayos para estudio de patología estructural Puente sobre la quebrada listará - PR51+200
