AVANCE DE ACTIVIDADES
PERIODO:
15 DE NOVIEMBRE DE 2023 A 15 DE DICIEMBRE DE
2023

CTO. DE OBRA No. 1042 DE 2021

**OBRAS DE MEJORAMIENTO, MANTENIMIENTO, GESTIÓN
PREDIAL, SOCIAL Y AMBIENTAL SOSTENIBLE DE LA CONEXIÓN
TRONCAL CENTRAL DEL NORTE (LOS CUROS - MÁLAGA)**

DICIEMBRE DE 2023

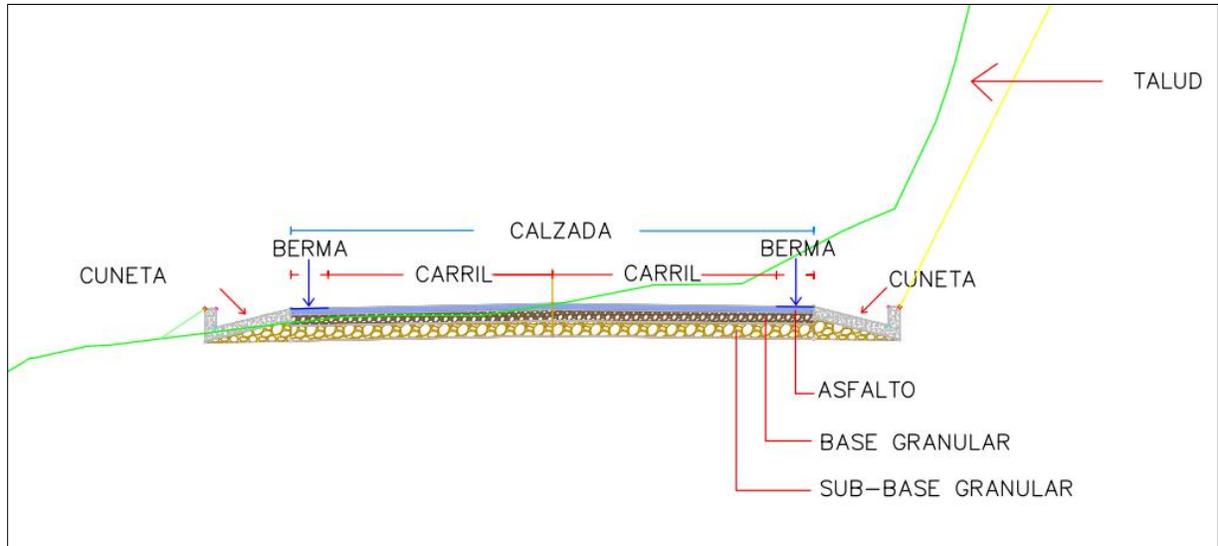
A continuación, se presenta una grafica con los elementos principales de una vía.

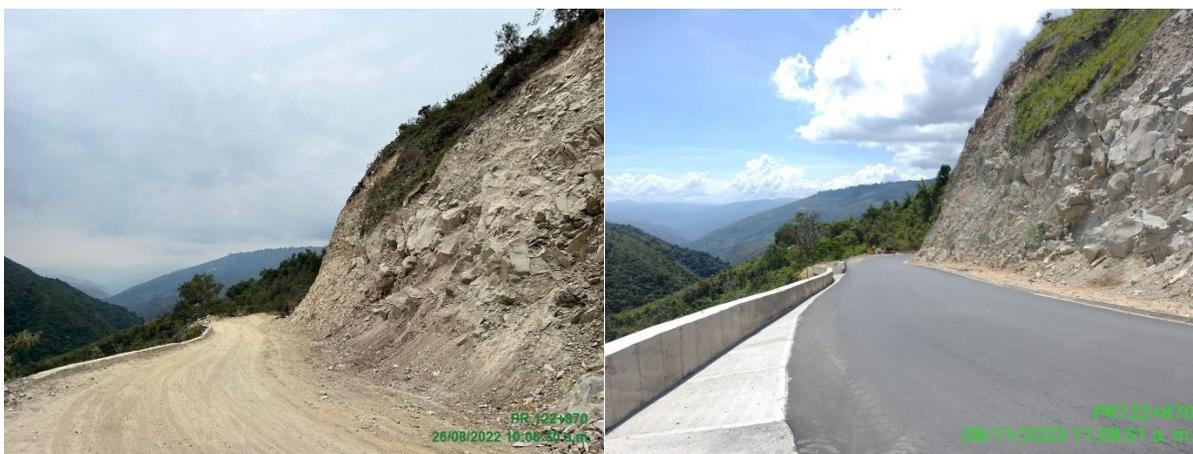
Antes (Fecha de foto: 26/08/2022) y después (Fecha de foto: 08/11/2023) PR122+870. Pavimentación de la vía.

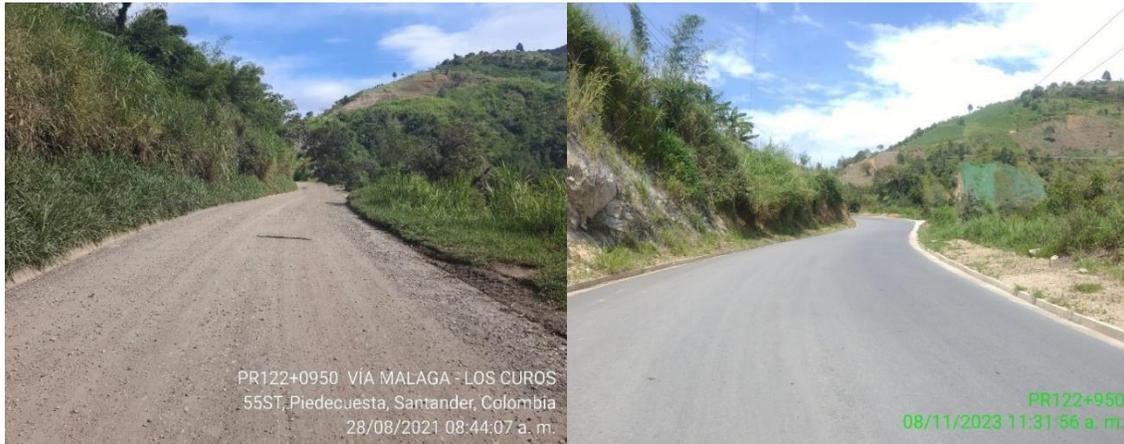
Antes (Fecha de foto: 28/08/2021) y después (Fecha de foto: 08/11/2023) PR122+950.
Pavimentación de la vía.

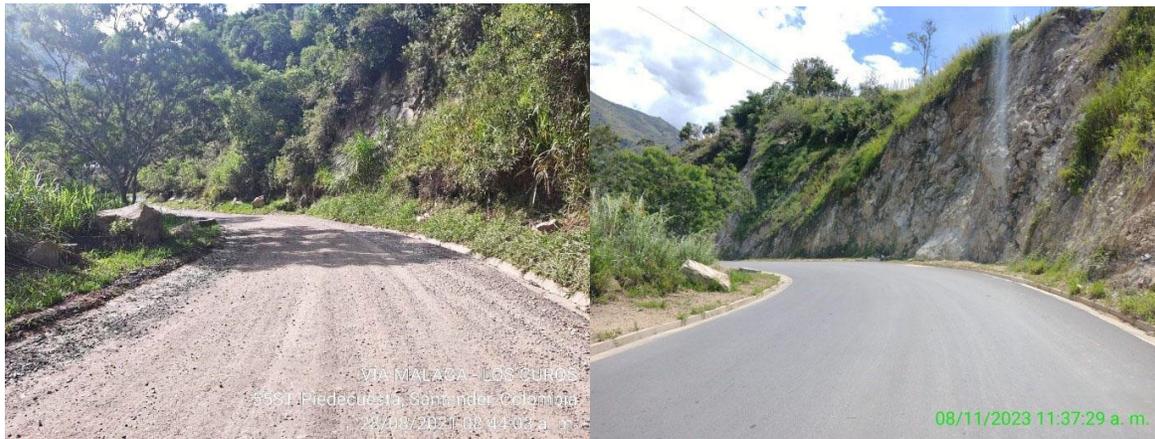
Antes (Fecha de foto: 28/08/2021) y después (Fecha de foto: 08/11/2023) PR123+100.
Pavimentación de la vía.

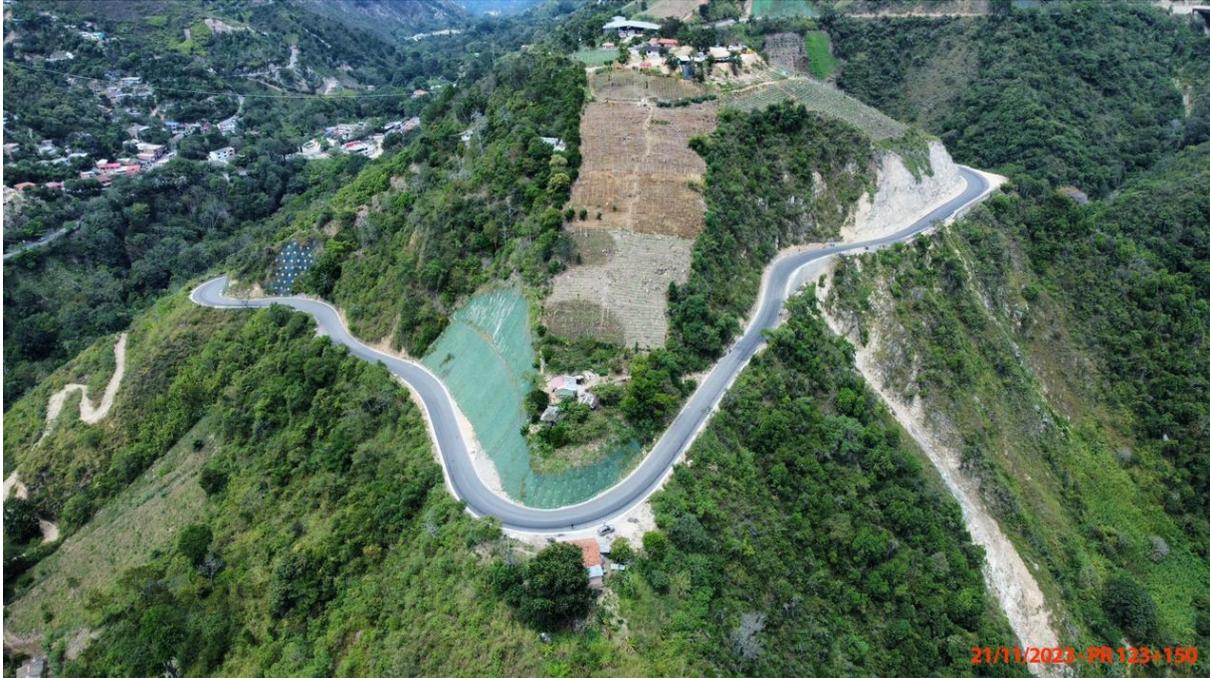
Panorámica (Fecha de foto: 21/11/2023) PR123+150.
Pavimentación de la vía

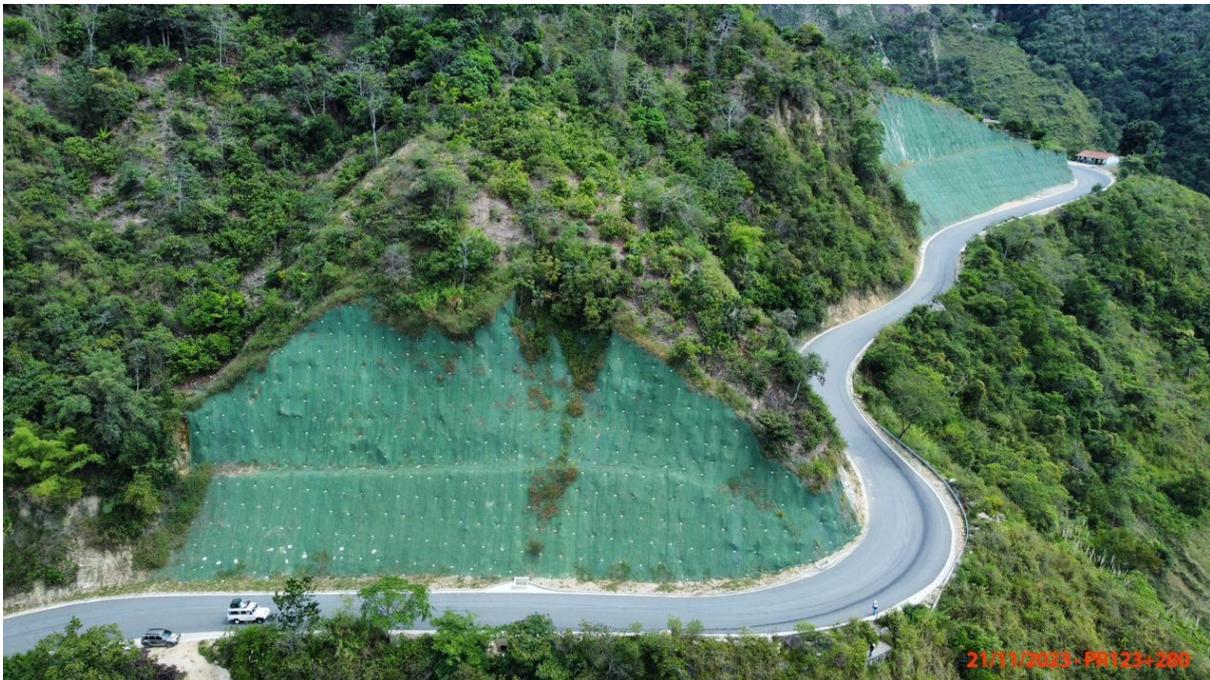
Panorámica (Fecha de foto: 21/11/2023) PR123+280.
Pavimentación de la vía

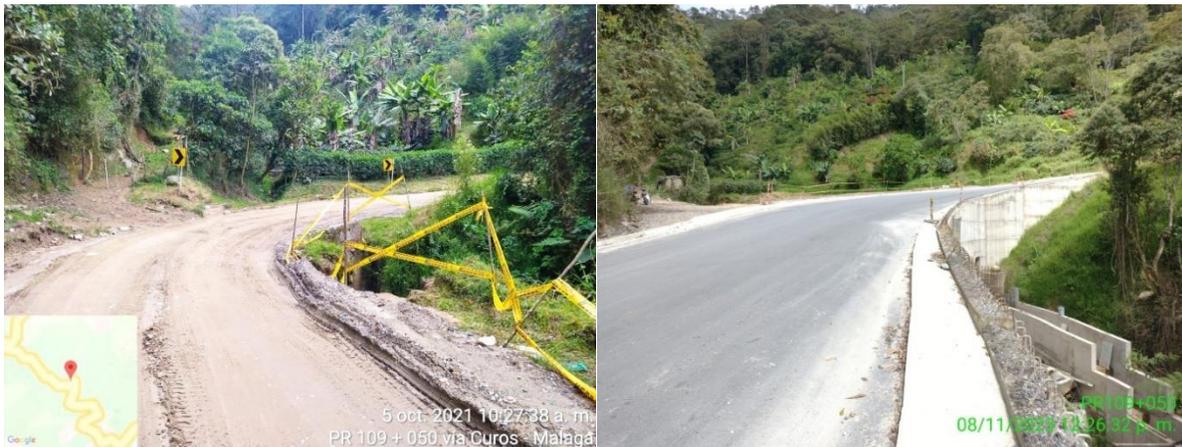
Antes (Fecha de foto: 05/10/2021) y después (Fecha de foto: 08/11/2023) PR109+050.
Construcción de obra hidráulica y pavimentación de la vía.

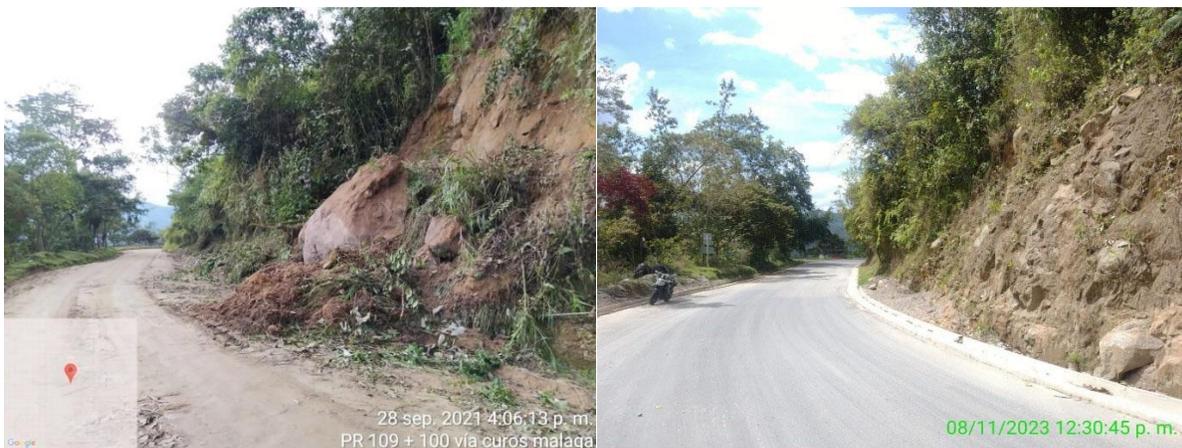
Antes (Fecha de foto: 28/09/2021) y después (Fecha de foto: 08/11/2023) PR109+100.
Pavimentación de la vía.

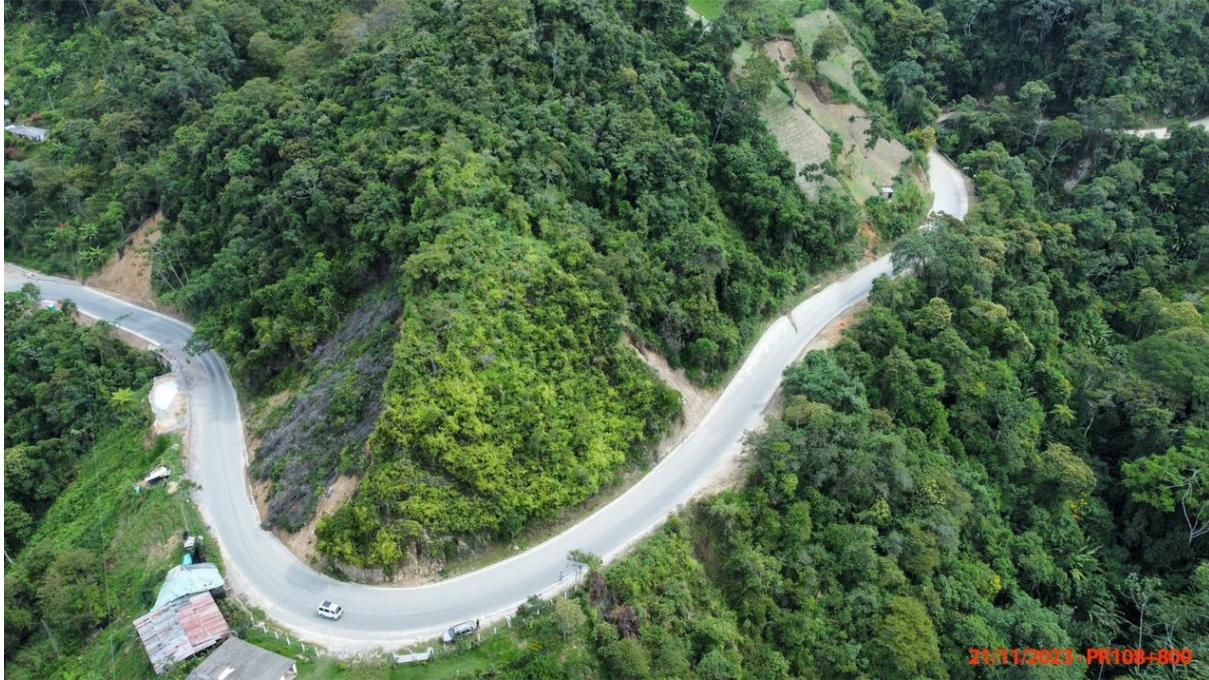
Panorámica (Fecha de foto: 21/11/2023) PR108+800.
Pavimentación de la vía

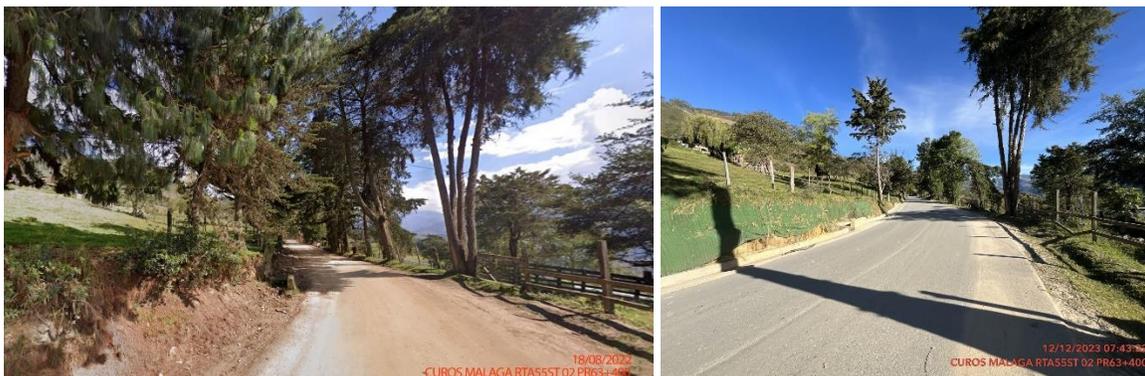
Antes (Fecha de foto: 18/08/2022) y después (Fecha de foto: 12/12/2023) PR63+400.
Ampliación y pavimentación de la vía.

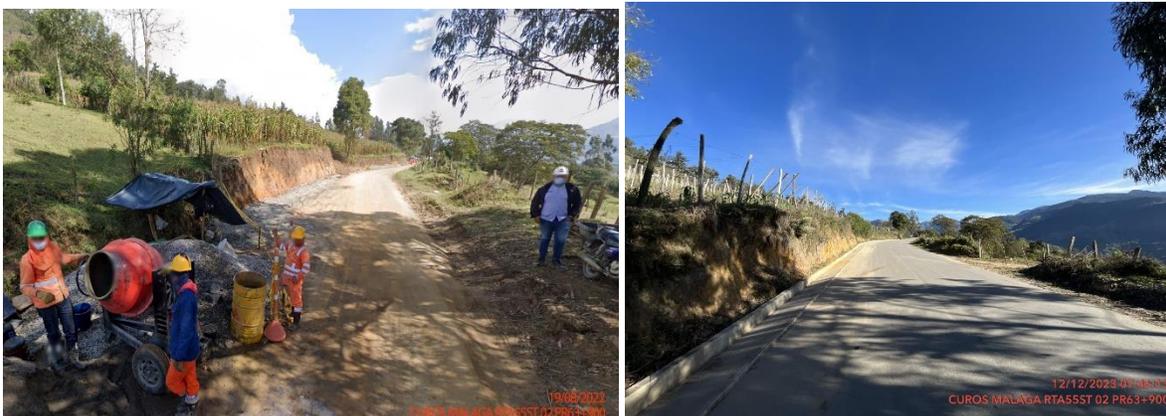
Antes (Fecha de foto: 19/08/2022) y después (Fecha de foto: 12/12/2023) PR63+900
Ampliación y pavimentación de la vía.

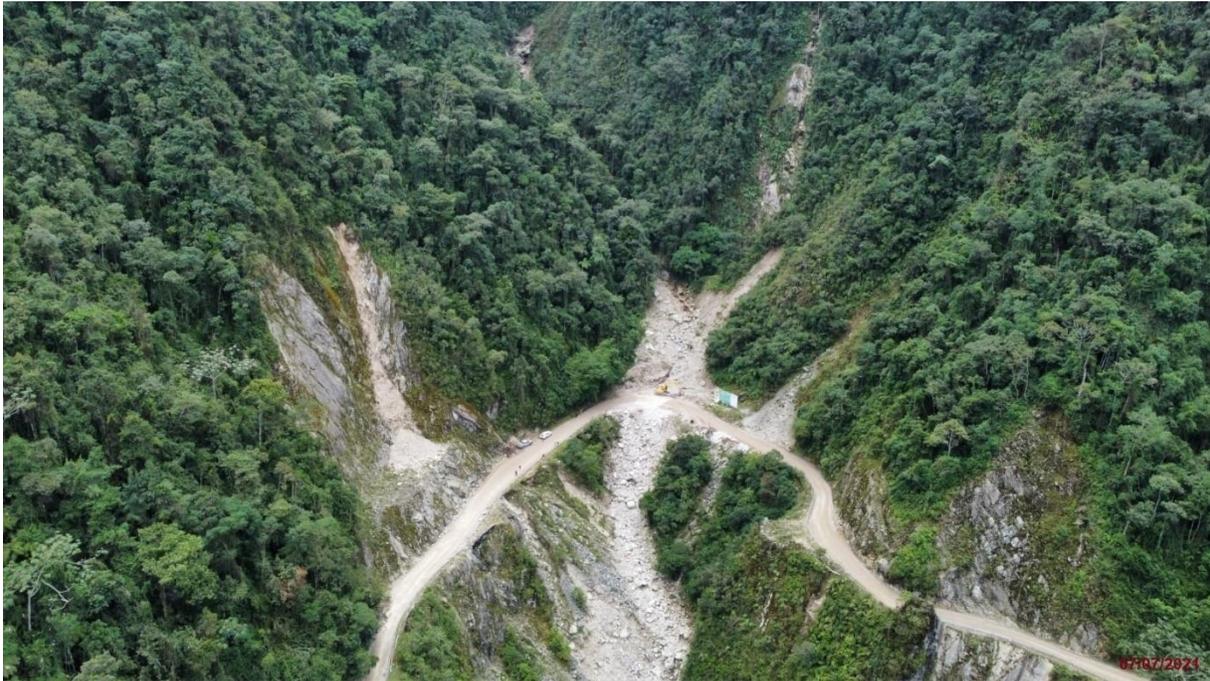
Antes sitio La Judía (Fecha de foto: 07/07/2021), PR79+900.
Cause con alto depósito de materiales.

- PR79+750 SITIO CRÍTICO LA JUDÍA: Actualmente el avance de la construcción del puente en este sector es del 80%. Las principales actividades ejecutadas son las siguientes:
 1. Construcción muros de contención.
 2. Construcción de pantalla anclada.
 3. Construcción de anclajes para estabilización de taludes (dados y torque)
 4. Montaje de la estructura metálica
 5. Instalación obra falsa estructura de aproximación
 6. Armado de acero de refuerzo de la losa de la estructura de aproximación
 7. Construcción dissipador de energía

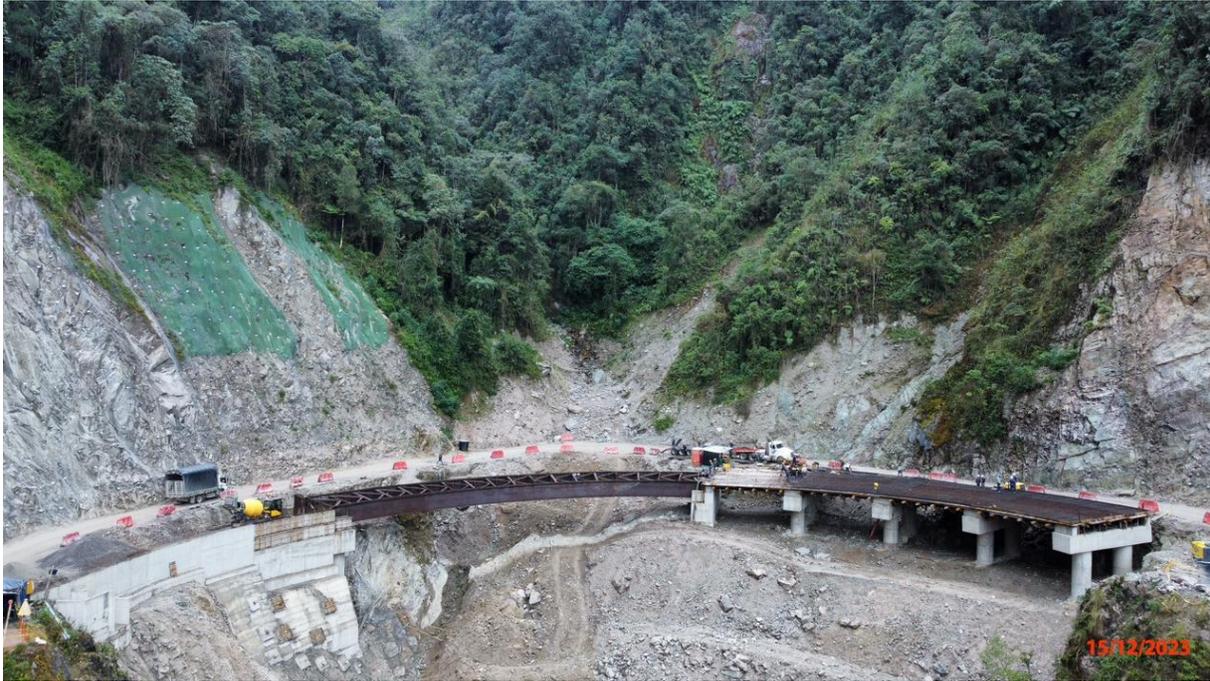
Ejecución en sitio La Judía (Fecha de foto: 15/12/2023), PR79+900.
Construcción de puente.

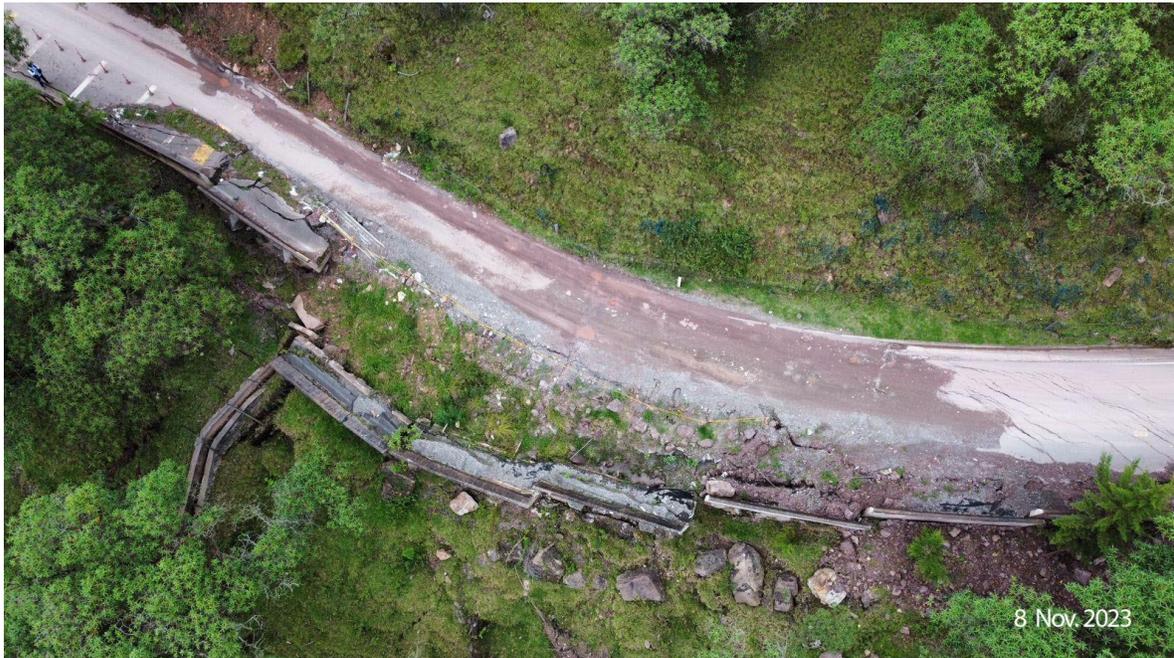
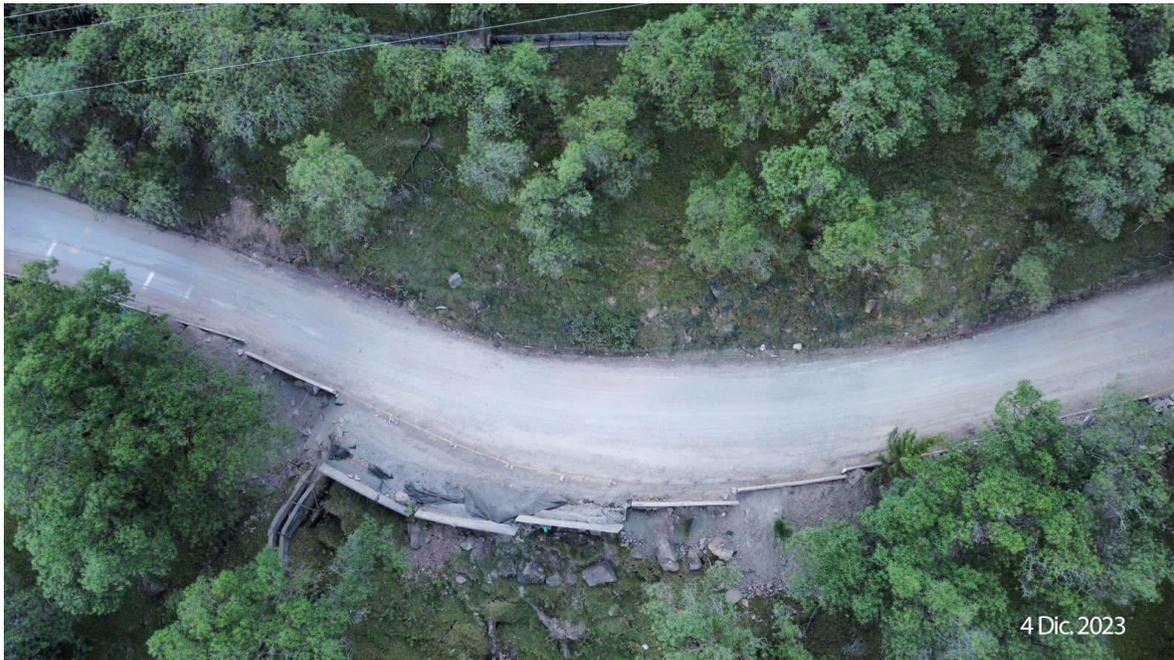
Panoramica (antes) (Fecha de foto: 08/11/2023)

Panoramica (después) (Fecha de foto: 4/12/2023)

- **Sitio Crítico PR32-PR33:** Demolición del pavimento existente (altamente fracturado), excavación de la calzada, construcción de lecho drenante: instalación de geotextil y material granular, cuyo fin es servir de filtro para el control de flujos de agua provenientes del talud y del agua que circula por la vía, de esta manera se garantiza que el agua no permanezca por debajo de la estructura de la vía y produzca mayores asentamientos que dificulten la transitabilidad, conformación de capa de sub base granular.

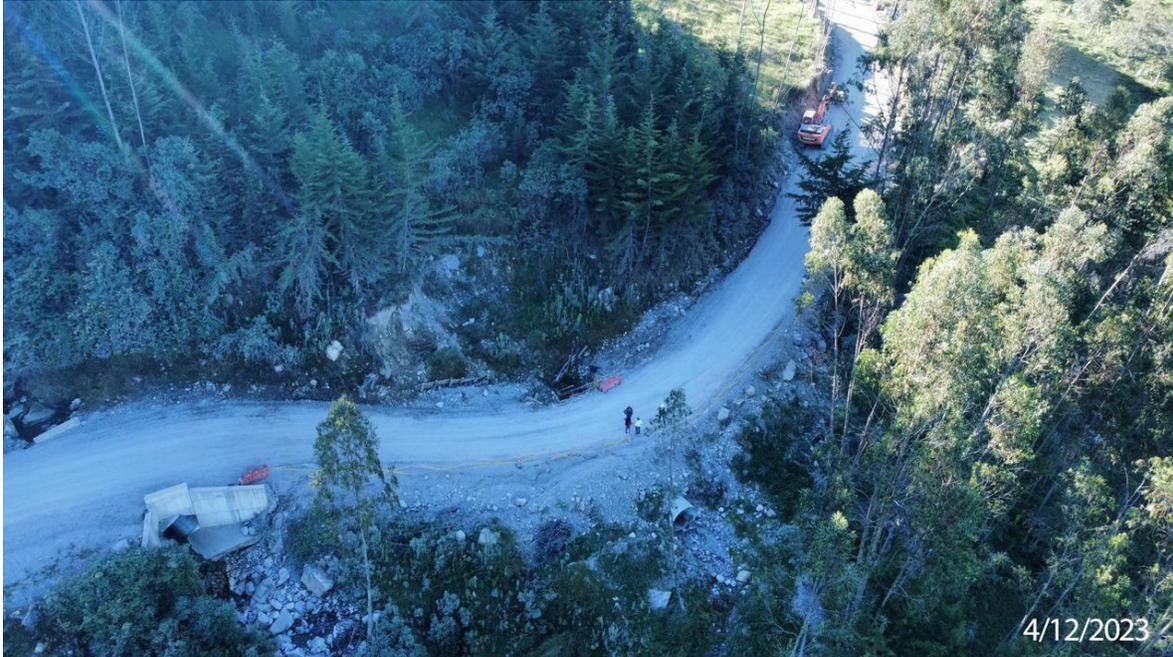
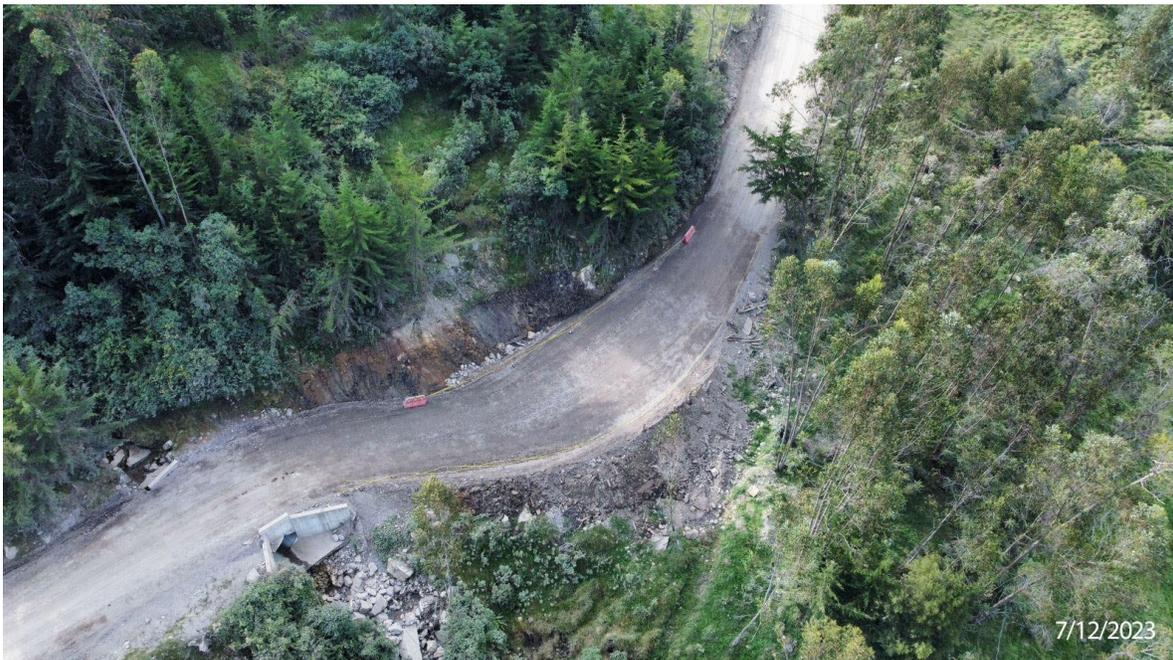
Panoramica (antes) (Fecha de foto: 4/12/2023)

Panoramica (después) (Fecha de foto: 7/12/2023)

- **Sitio Critico PR29+750:** reemplazo de alcantarilla por lecho drenante (instalación de geotextil y material granular), cuyo fin es servir de filtro para el control de flujos de agua provenientes del talud, conformación de la calzada existente y adición de material de afirmado.

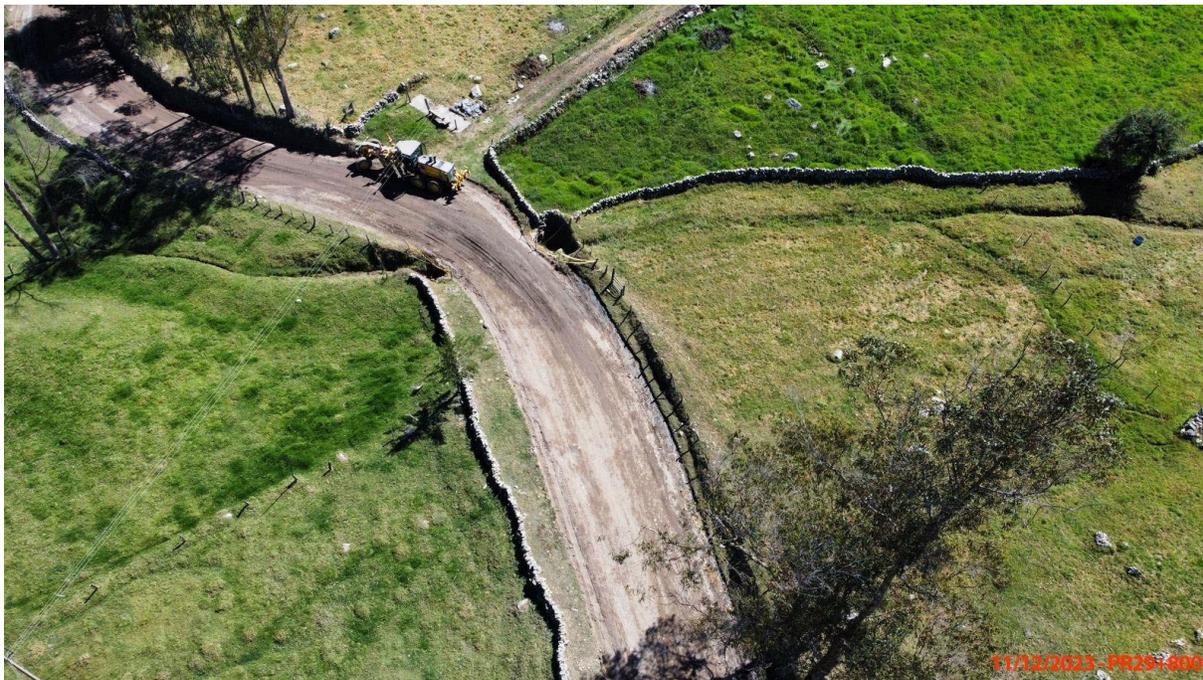
Panoramica – Actividades de mantenimiento (Fecha de foto: 11/12/2023)

- **Mantenimiento:** conformación de la calzada existente y adición de material de afirmado

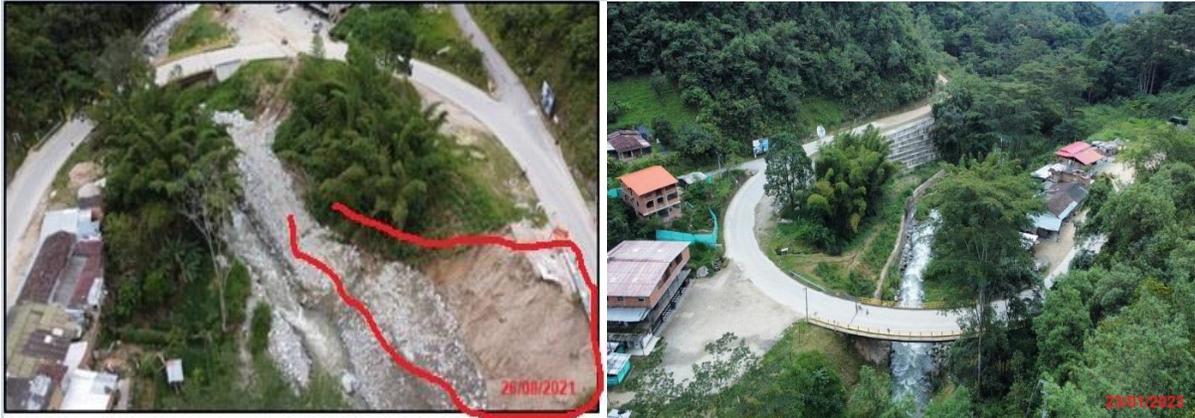
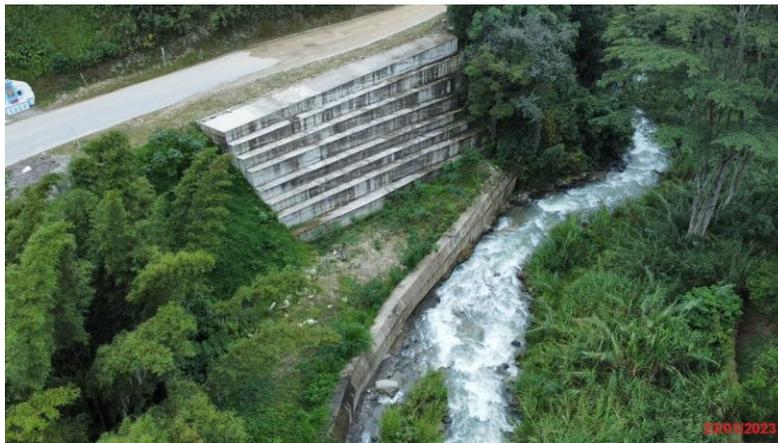
- **Perdida de banca en el PR95+250:**
En este sector se presentaba socavación del talud inferior por el cauce del río Umpalá. Se construyeron estructuras de protección y contención en concreto para garantizar la estabilidad de la banca. Actualmente las obras fueron terminadas.

Antes (Fecha de foto: 26/08/2021) y después (Fecha de foto: 23/01/2023), PR95+250.
Obras de protección a la vía.

Después (Fecha de foto: 23/01/2023), PR95+250.
Obras de protección a la vía.

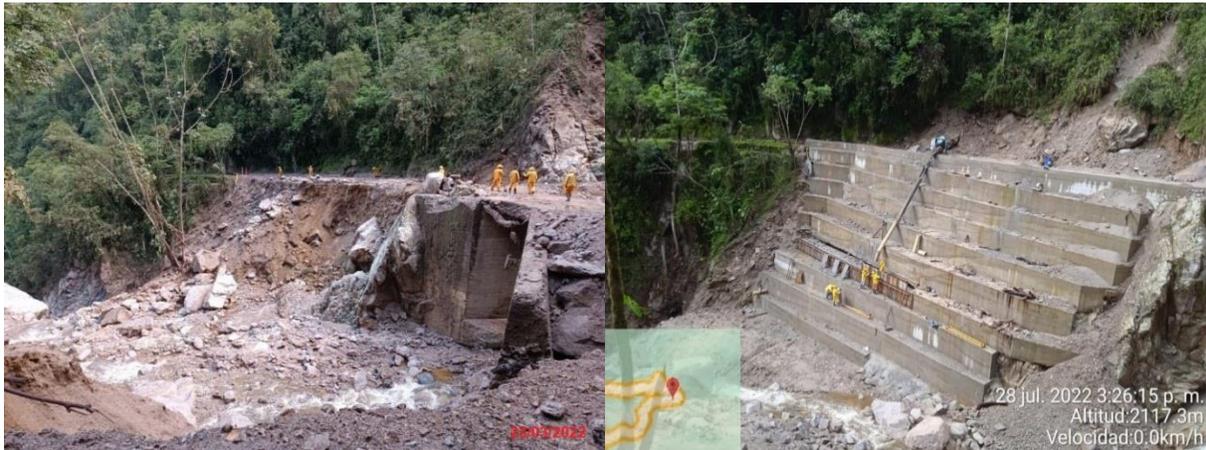
- Pérdida de banca en el PR88+400, Sector Los Canelos:
En este sector se presentó una pérdida de banca por una avenida torrencial de materiales.
Para recuperar la banca se construyó un muro de contención escalonado en concreto.

Antes (Fecha de foto: 23/03/2022) y después (Fecha de foto: 28/07/2022)
Construcción muro de contención en pérdida de banca PR88+400.

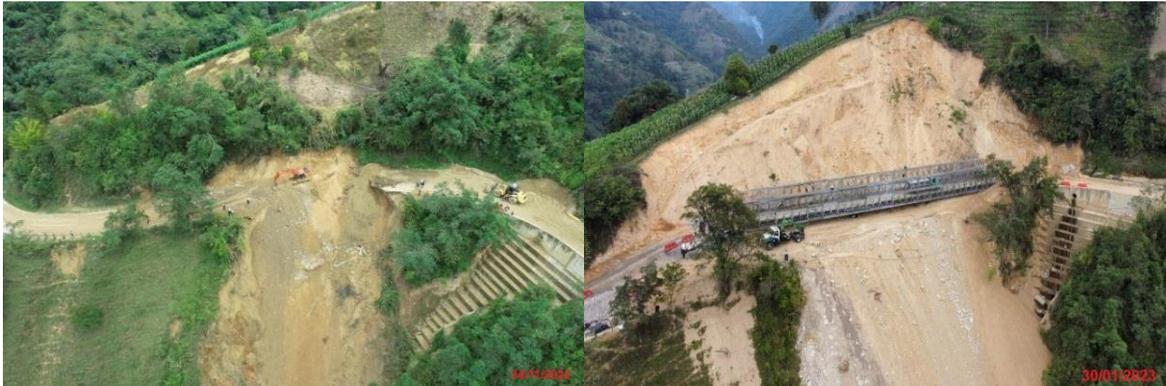
- Pérdida de banca en el PR111+350, Sector El Volcán:
En este sector se presentó una pérdida de banca por saturación del terreno, el cual es arenoso en todo el sector. Se recuperó la banca y transitabilidad mediante la instalación de un puente metálico.

Antes (Fecha de foto: 24/11/2022) y después (Fecha de foto: 30/01/2023).
Atención de la emergencia en el PR111+350. Instalación de puente metálico.

Puente metálico PR111+350 (Fecha de foto: 30/01/2023)

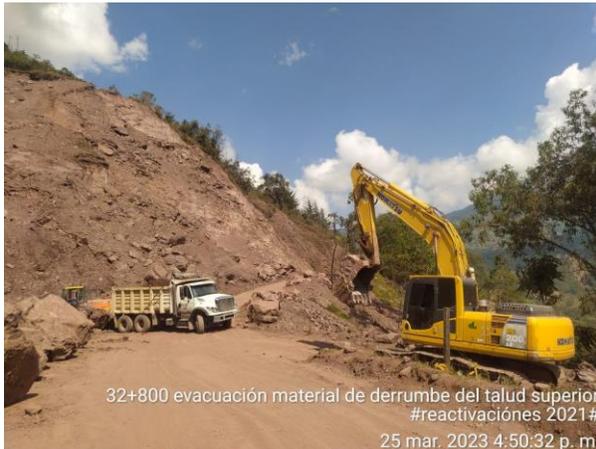
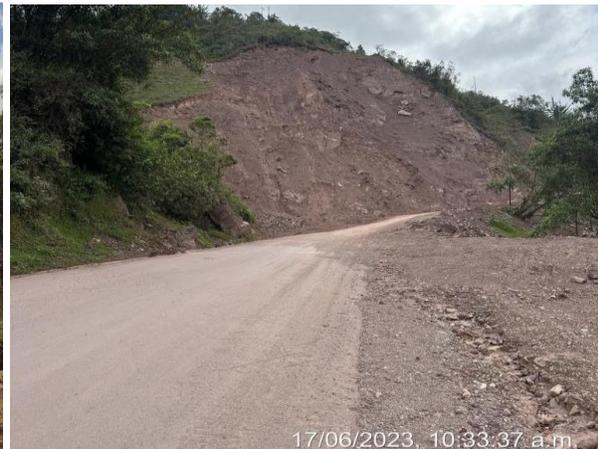
En este sector se presentó desprendimiento de material del talud superior generando cierre total de la vía. La atención consistió en la remoción del material hasta el afloramiento de la roca en el talud, garantizando la transitabilidad por el sector.

Antes (Fecha de foto: 25/03/2023) y después (Fecha de foto: 17/06/2023).
Retiro del derrumbe PR32+800.

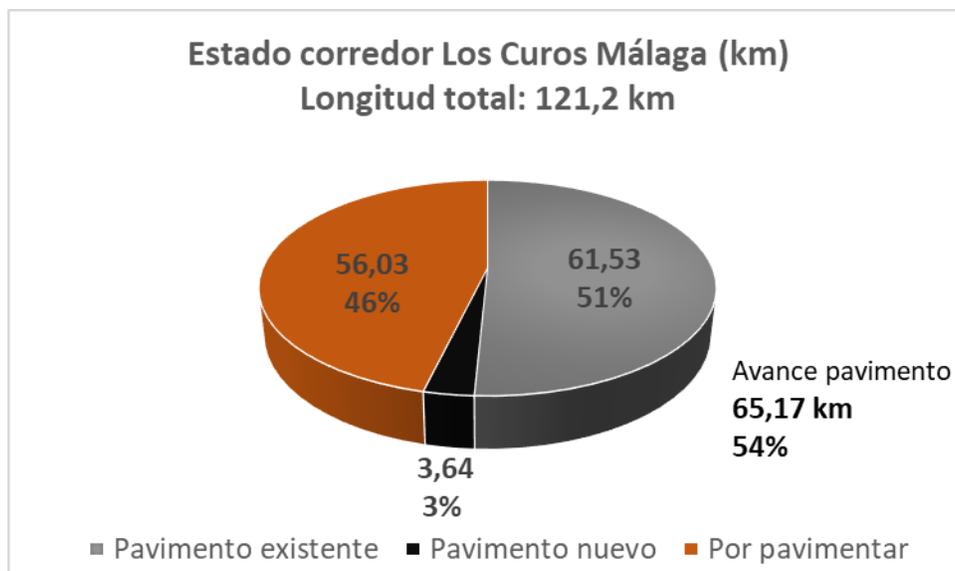
Estado de la pavimentación del corredor Los Curos – Málaga

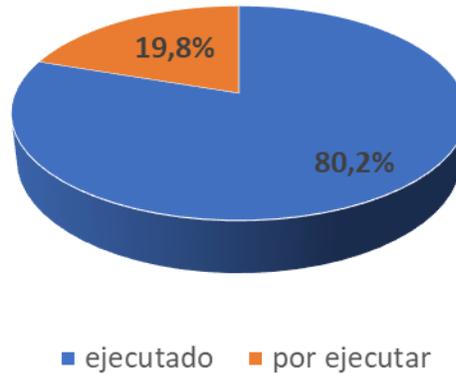
AVANCE SITIO CRÍTICO LA JUDÍA

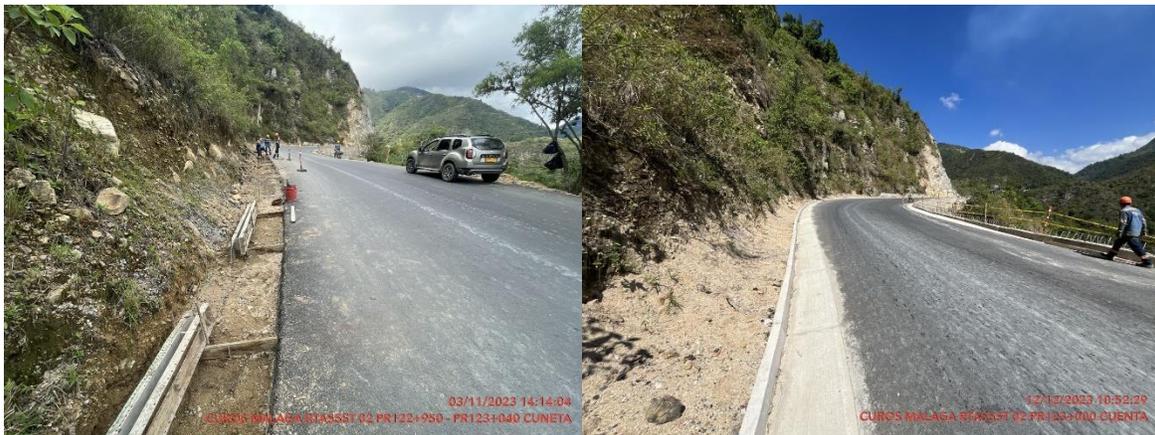
Antes (Fecha de foto: 3/11/2023) y después (Fecha de foto: 12/12/2023) PR123+000.
Construcción de cunetas

- Tramo PR122+270 a PR124+000
-Construcción de cunetas: AVANCE 100%

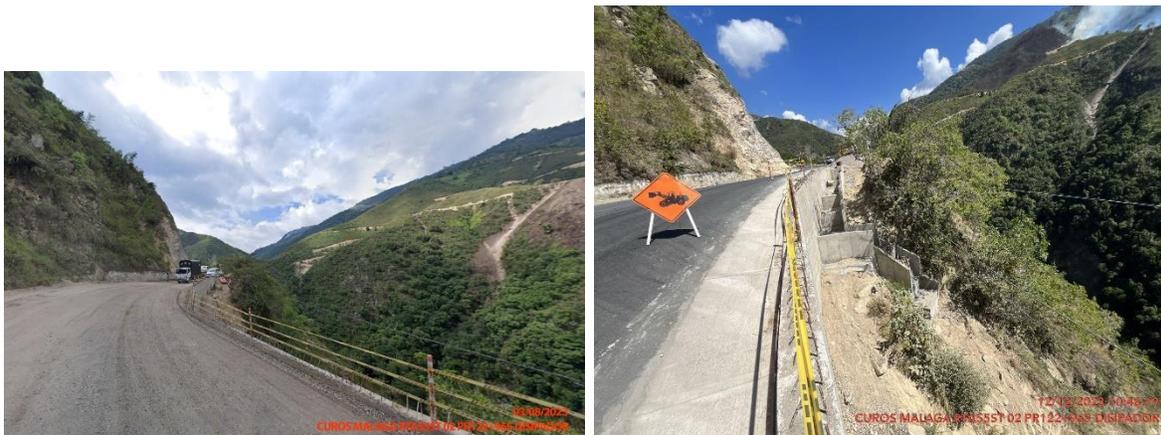
Antes (Fecha de foto: 3/08/2023) y después (Fecha de foto: 12/12/2023) PR122+965.
Construcción de dissipador de energía

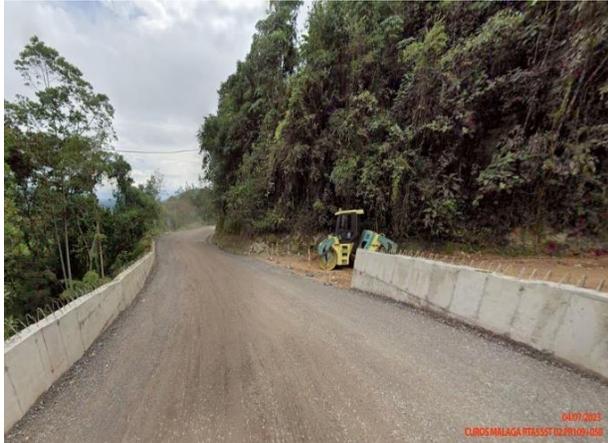
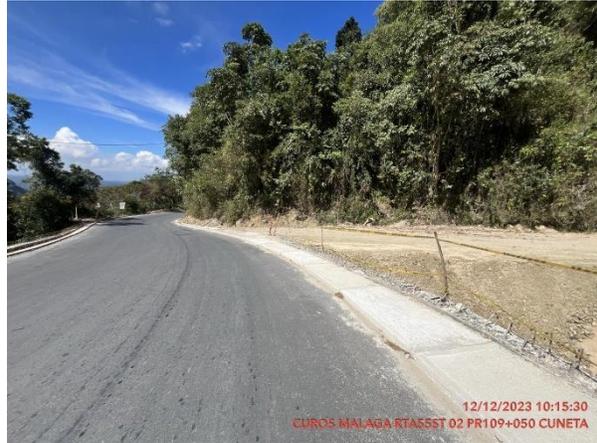
Antes (Fecha de foto: 04/07/2023) y después (Fecha de foto: 12/12/2023) PR109+050.
Construcción de cunetas.

- Tramo PR108+660 a PR110+600.
 - Construcción de cunetas: AVANCE 100%
 - Construcción de dissipador de energía: AVANCE 95%

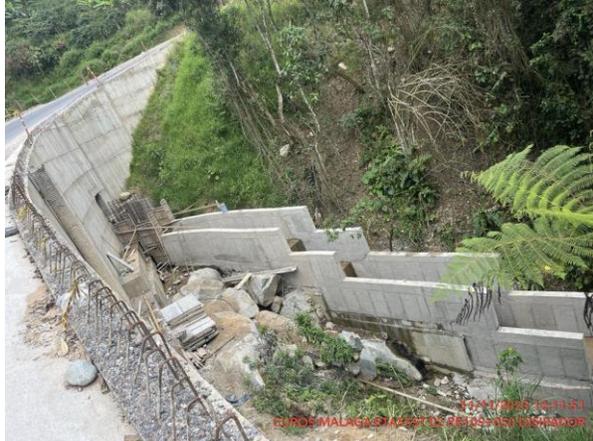
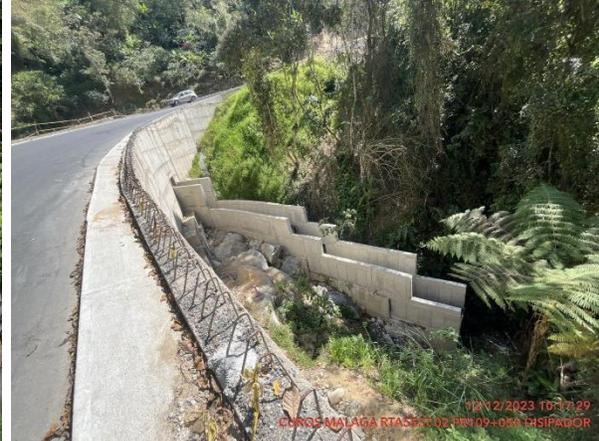
PR109+050 (Fecha de foto: 11/12/2023) (Fecha de foto: 12/12/2023) PR109+050.
Construcción de dissipador de energía.

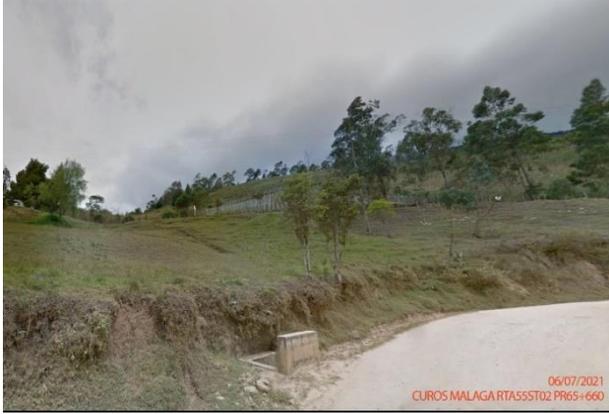
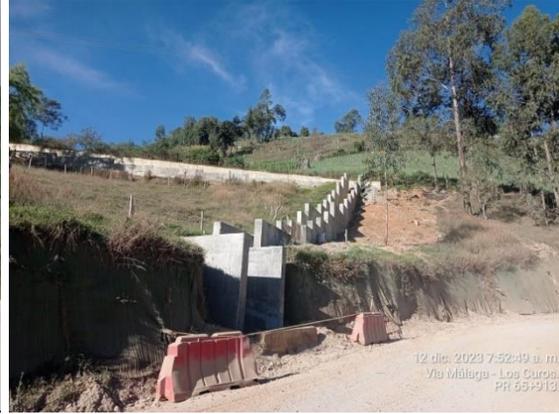
Antes (Fecha de foto: 6/07/2021) y después (Fecha de foto: 12/12/2023) PR65+913
Construcción dissipador de energía

- Tramo PR63+000 a PR73+000.
-Construcción de dissipador de energía: AVANCE 100%

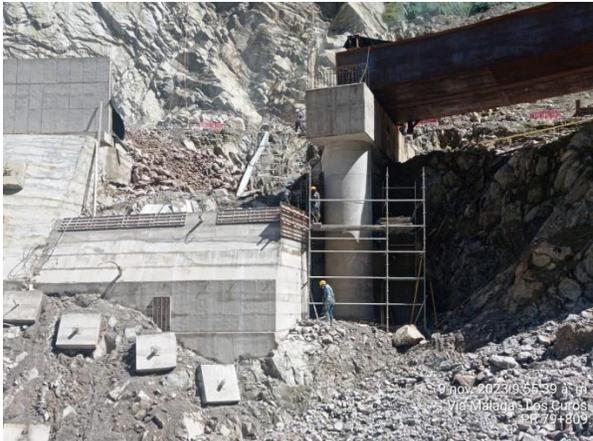
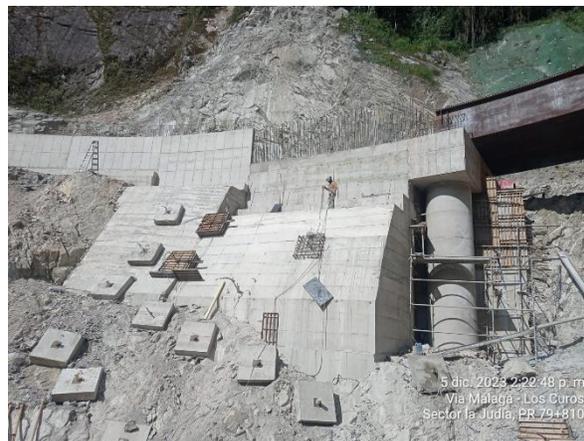
Antes (Fecha de foto: 09/11/2023) y después (Fecha de foto: 12/12/2023)
Construcción muros de acompañamiento y pantalla anclada.

- SITIO CRITICO LA JUDIA
-Construcción de dissipador de energía: AVANCE 75%
-Instalación dados de anclajes: AVANCE 80%
-Montaje estructura metálica: AVANCE 100%
-Ensayos de calidad estructura metálica: AVANCE 100%
-Construcción de muros de acompañamiento: AVANCE 70%

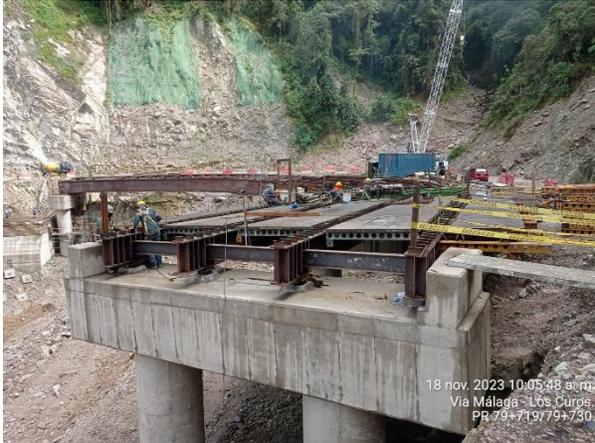
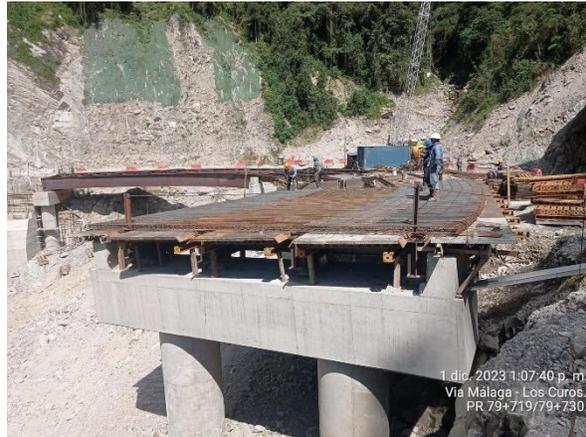
Obra falsa (Fecha de foto: 18/11/2023) y acero tablero acceso (Fecha de foto: 1/12/2023)
Construcción falsa y armado acero estructura de aproximación.

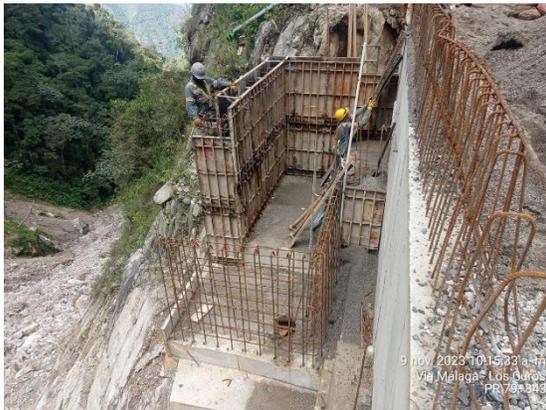
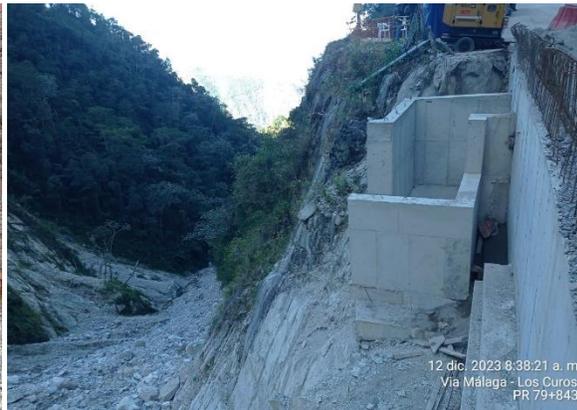
Antes (Fecha de foto: 09/11/2023) y después (Fecha de foto: 12/12/2023).
Construcción de Disipador de energía, PR.79+843.

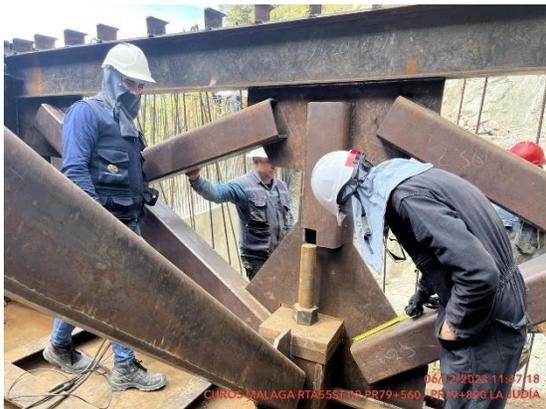
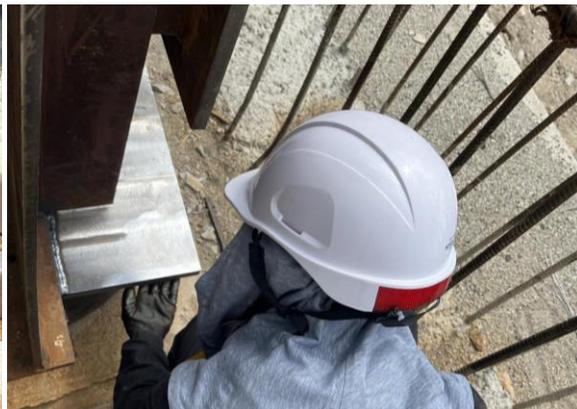
Control de calidad estructura metálica (Fecha de foto: 6/12/2023).

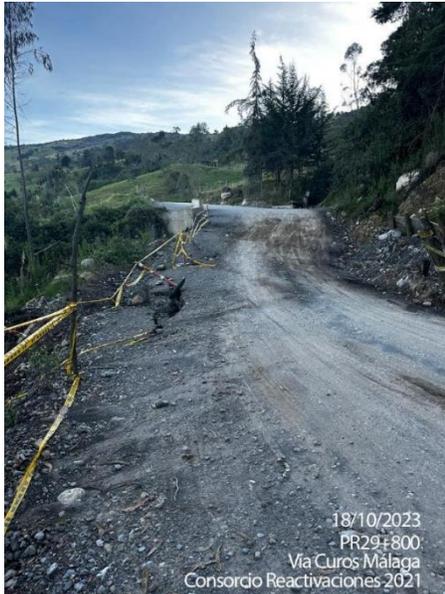
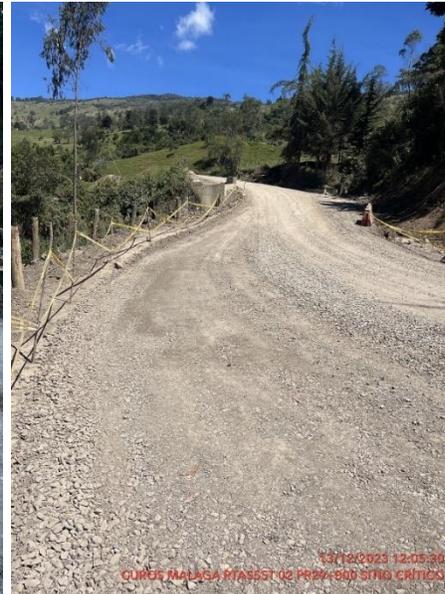
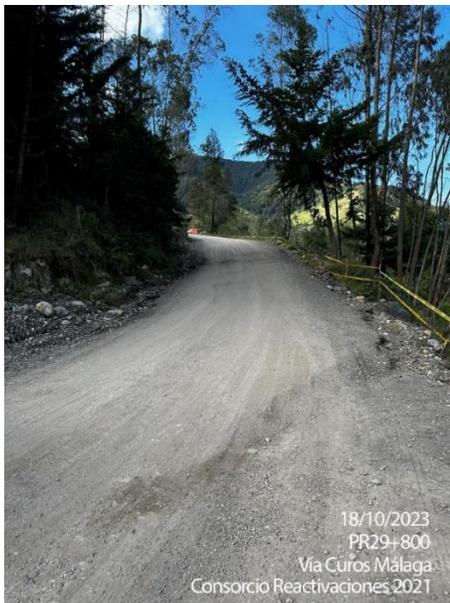
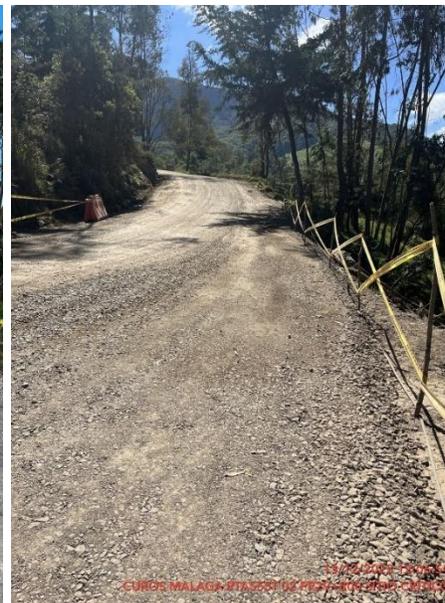
ANTES (Fecha de foto: 18/10/2023)

DESPUÉS (Fecha de foto: 13/12/2023)

- Mantenimiento sitio crítico 43 PR29+800:
 - Reemplazo de alcantarilla por lecho drenante (instalación de geotextil y material granular), AVANCE 100%
 - Conformación de la calzada existente y adición de material de afirmado, AVANCE 100%
