AVANCE DE ACTIVIDADES
PERIODO:
15 DE NOVIEMBRE DE 2023 A 15 DE DICIEMBRE DE
2023

CTO. DE OBRA No. 1042 DE 2021

**OBRAS DE MEJORAMIENTO, MANTENIMIENTO, GESTIÓN
PREDIAL, SOCIAL Y AMBIENTAL SOSTENIBLE DE LA CONEXIÓN
TRONCAL CENTRAL DEL NORTE (LOS CUROS - MÁLAGA)**

DICIEMBRE DE 2023

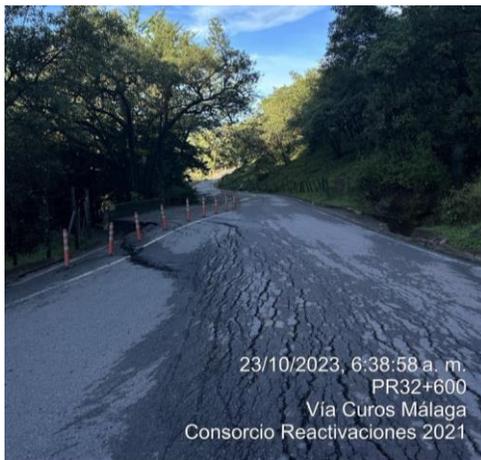
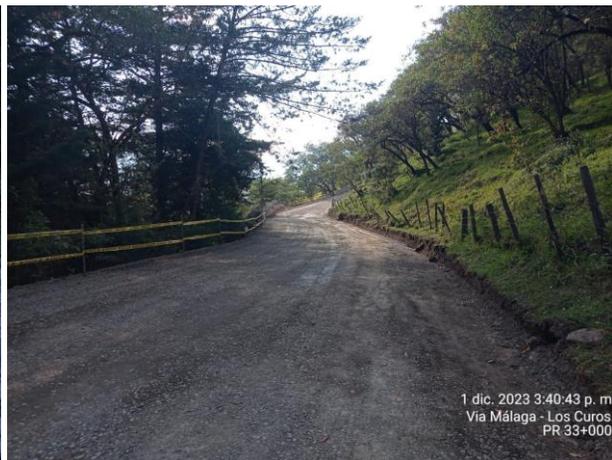
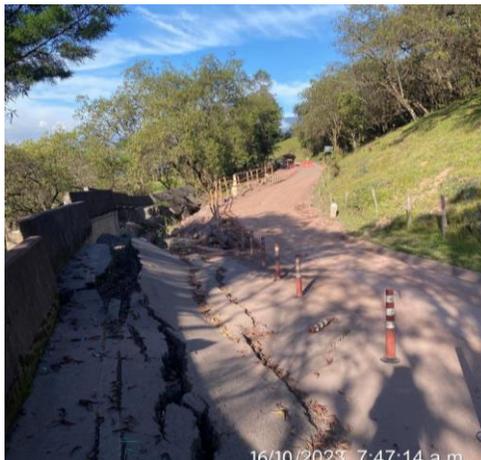
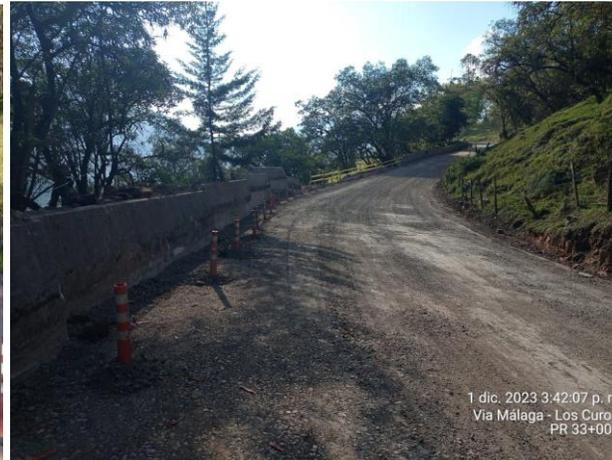
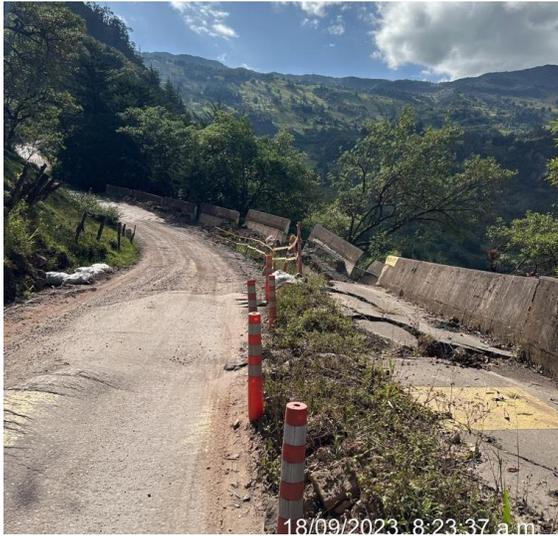
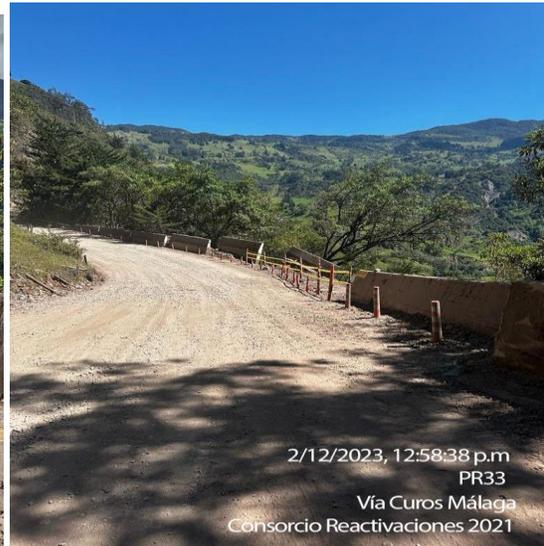
ANTES (Fecha de foto: 23/10/2023)

DESPUÉS (Fecha de foto: 01/12/2023)

ANTES (Fecha de foto: 16/10/2023)

ANTES (Fecha de foto: 16/09/2023)

DESPUÉS (Fecha de foto: 02/12/2023)

- Mantenimiento sitio crítico PR32-PR33:
 - Demolición pavimento existente, AVANCE 100%
 - Excavación de la calzada, AVANCE 100%
 - Construcción de lecho drenante: instalación de geotextil y material granular, AVANCE 100%
 - Conformación de la calzada existente y adición de material sub base granular, AVANCE 100%

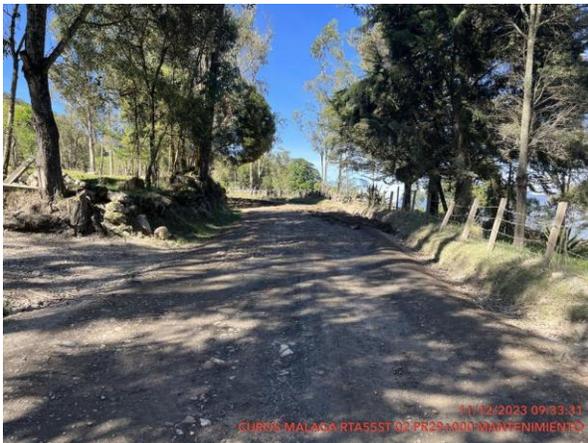
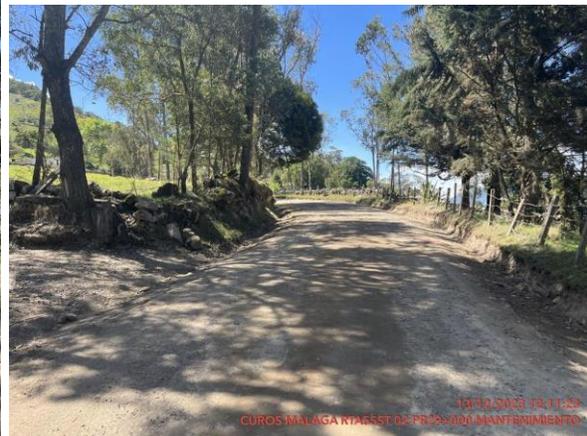
Antes (Fecha de foto: 11/12/2023) y después (Fecha de foto: 13/12/2023)

- Conformación de la calzada existente y adición de material de afirmado, AVANCE 40%

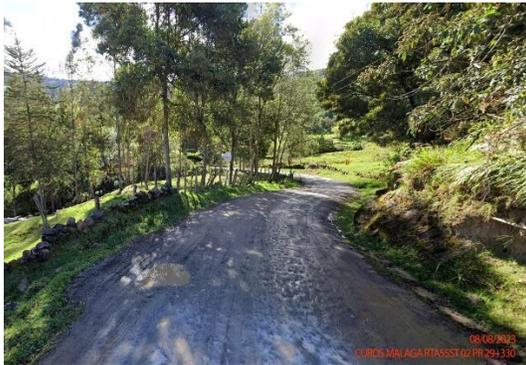
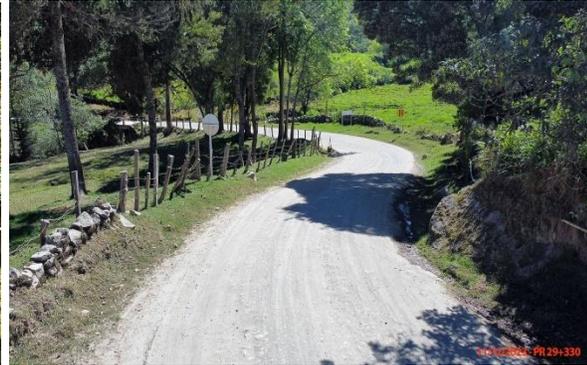
Antes (Fecha de foto: 08/08/2023) y después (Fecha de foto: 11/12/2023)

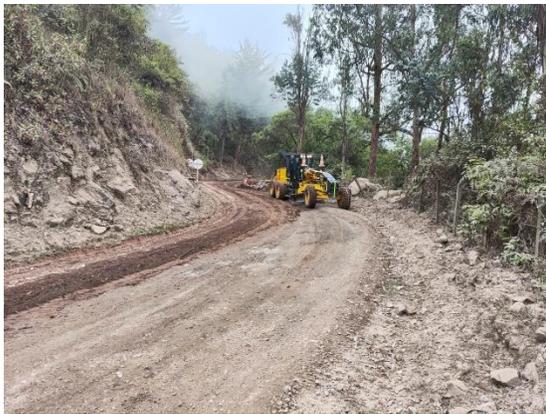
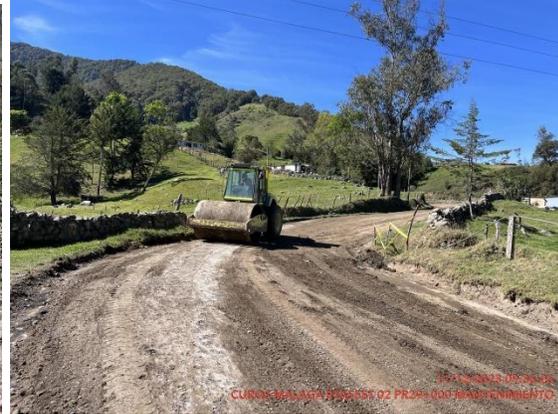
Actividades de conformación de la calzada (Fecha de foto: 11/12/2023)
