REFERENCIA: ACCION POPULAR

AVANCE DE ACTIVIDADES
PERIODO:
15 DE DICIEMBRE DE 2023 A 15 DE ENERO DE 2024
CTO. DE OBRA No. 1042 DE 2021

**OBRAS DE MEJORAMIENTO, MANTENIMIENTO, GESTIÓN
PREDIAL, SOCIAL Y AMBIENTAL SOSTENIBLE DE LA CONEXIÓN
TRONCAL CENTRAL DEL NORTE (LOS CUROS - MÁLAGA)**

ENERO DE 2024

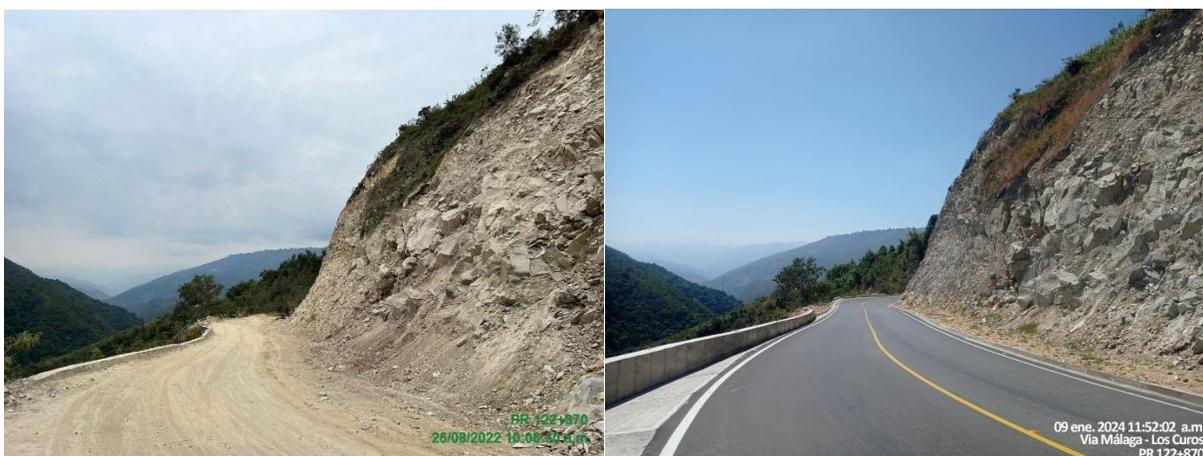
Antes (Fecha de foto: 26/08/2022) y después (Fecha de foto: 09/01/2024) PR122+870.
Pavimentación de la vía.

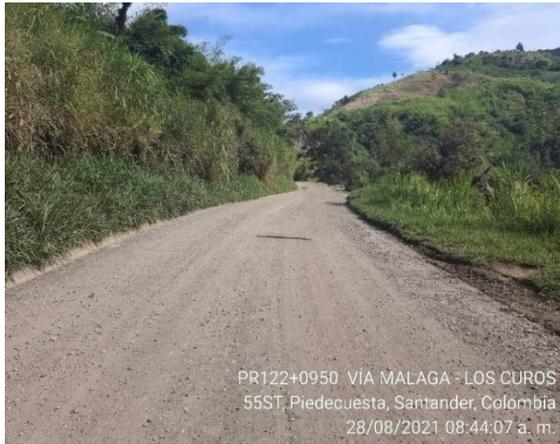
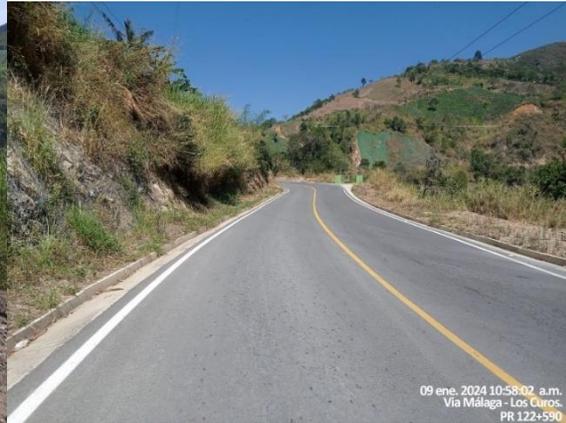
Antes (Fecha de foto: 28/08/2021) y después (Fecha de foto: 09/01/2024) PR122+950.
Pavimentación de la vía.

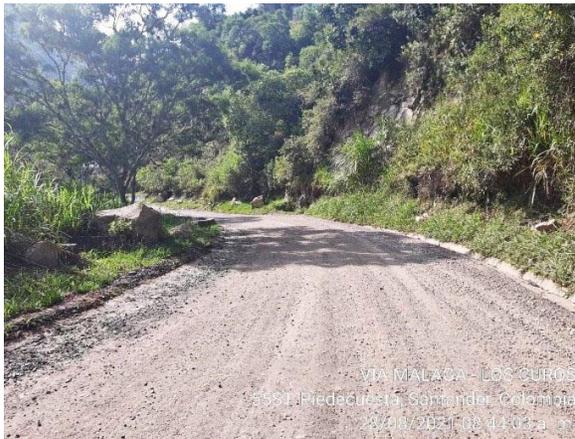
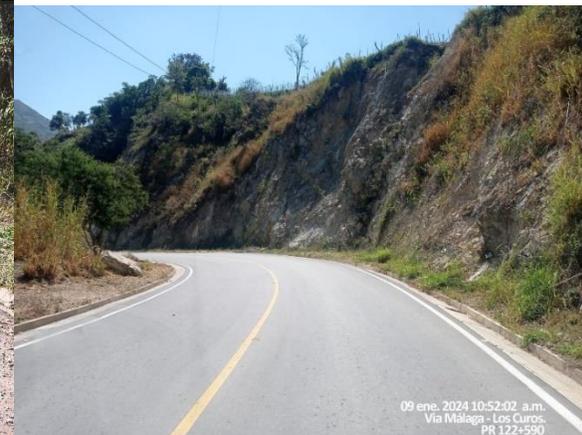
Antes (Fecha de foto: 28/08/2021) y después (Fecha de foto: 09/01/2024) PR123+100.
Pavimentación de la vía.

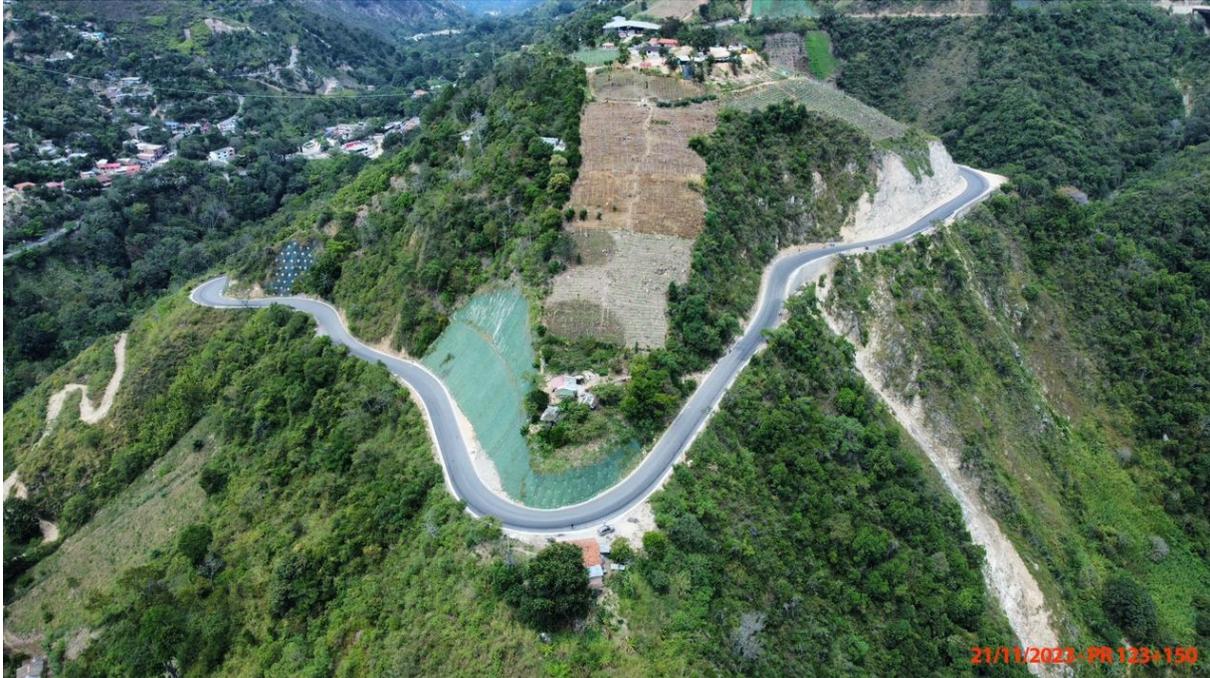
Panorámica antes (Fecha de foto: 21/11/2023) PR123+150.
Pavimentación de la vía

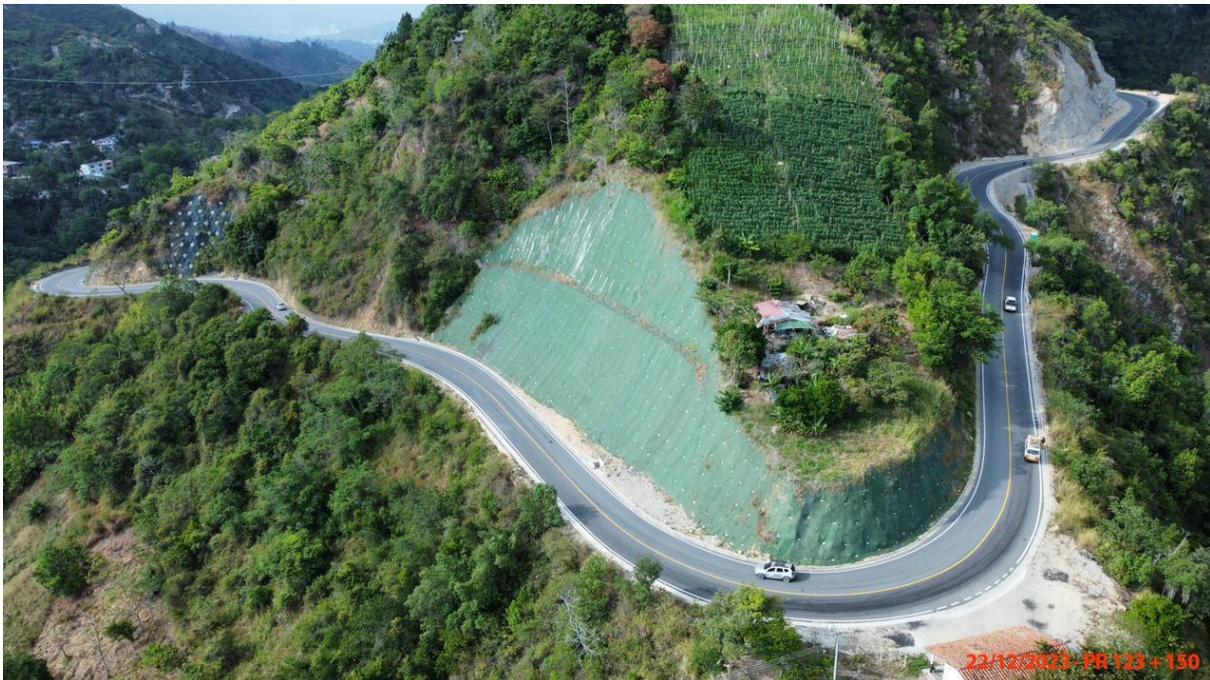
Panorámica después (Fecha de foto: 22/12/2023) PR123+150.
Pavimentación y señalización de la vía

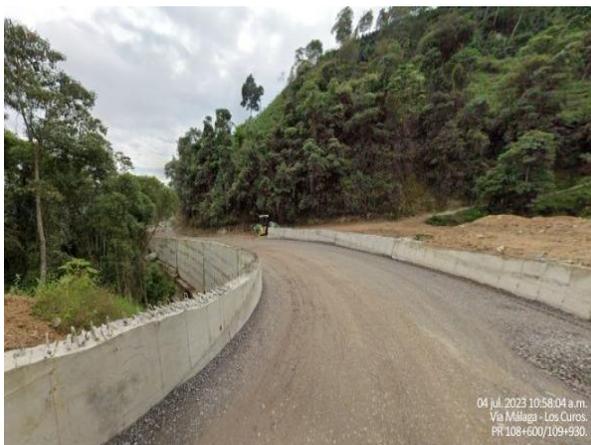
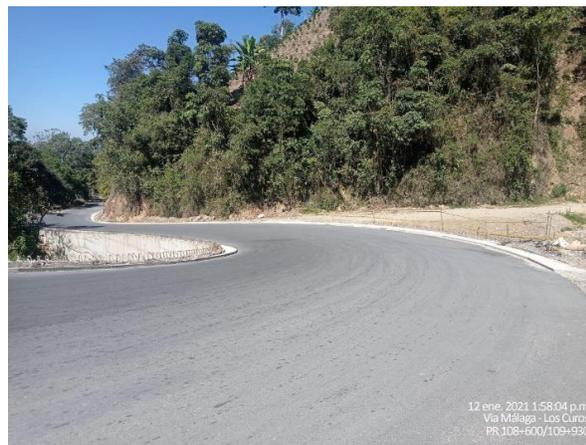
Antes (Fecha de foto: 04/07/2023) y después (Fecha de foto: 12/01/2024) PR109+050.
Pavimentación de la vía.

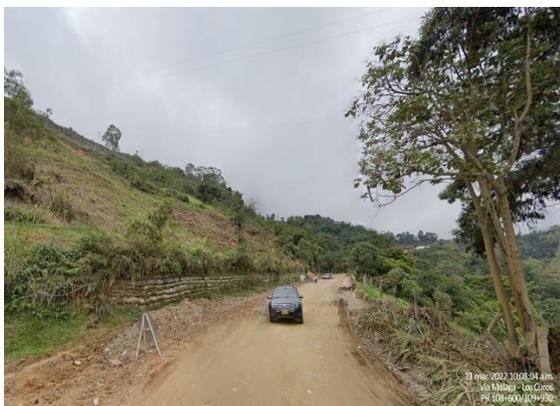
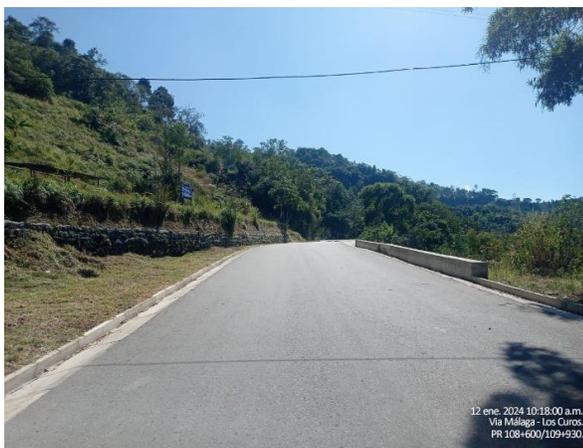
Antes (Fecha de foto: 11/03/2022) y después (Fecha de foto: 12/01/2024) PR109+280.
Pavimentación de la vía.

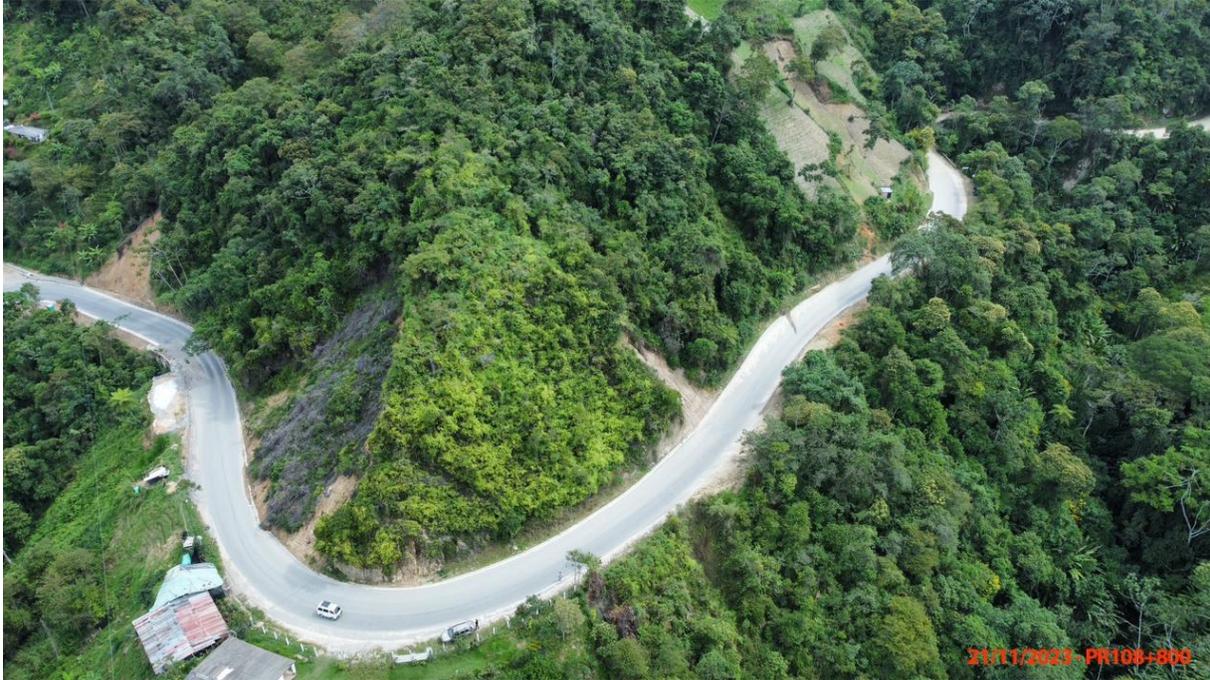
Panorámica (Fecha de foto: 21/11/2023) PR108+800.
Pavimentación de la vía

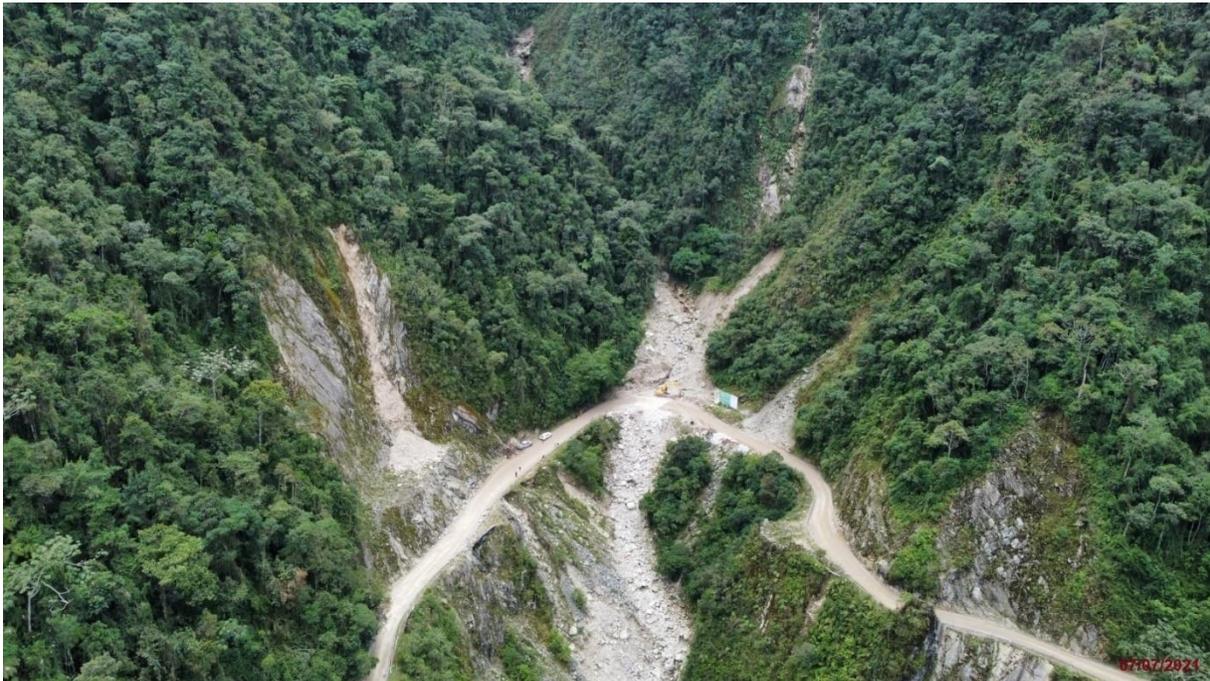
Antes sitio La Judía (Fecha de foto: 07/07/2021), PR79+900.
Cause con alto depósito de materiales.

- PR79+750 SITIO CRÍTICO LA JUDÍA: Actualmente el avance de la construcción del puente en este sector es del 81%. Las principales actividades ejecutadas son las siguientes:
 1. Construcción muros de contención.
 2. Construcción de anclajes para estabilización de taludes (dados y torque)
 3. Armado de acero de refuerzo del tablero de la estructura de aproximación
 4. Concreto tablero estructura de aproximación
 5. Instalación obra falsa tablero del puente metálico
 6. Construcción dissipador de energía

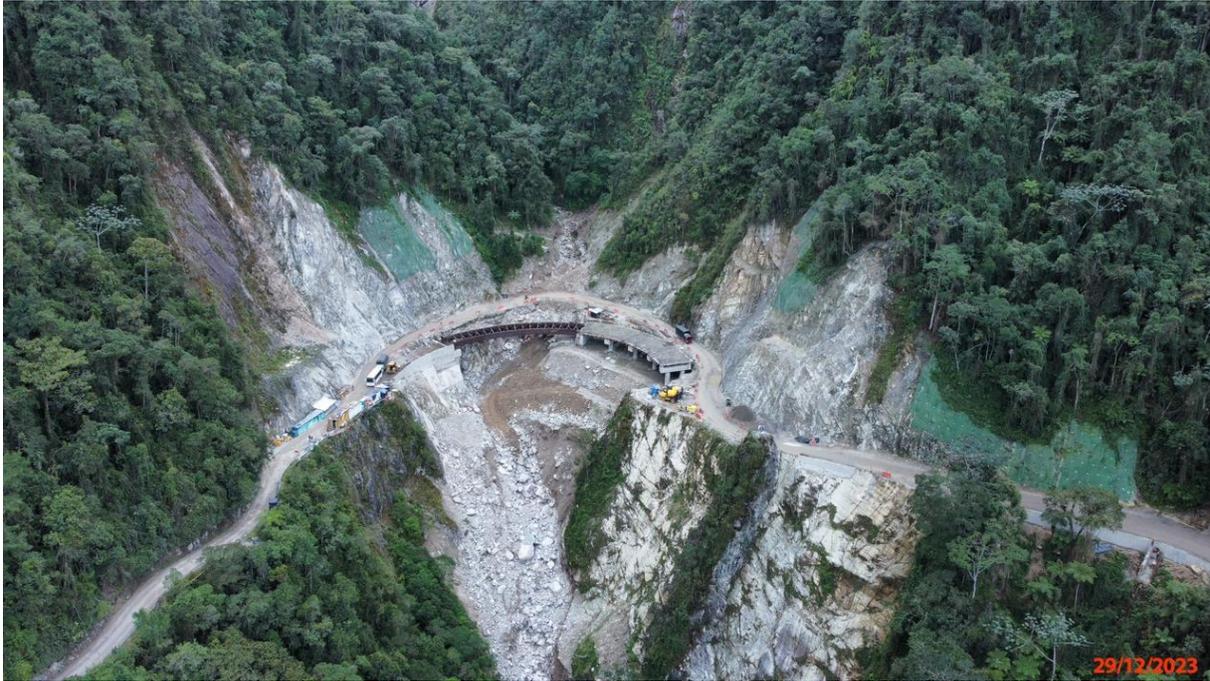
Ejecución en sitio La Judía (Fecha de foto: 29/12/2023), PR79+900.
Construcción de puente.

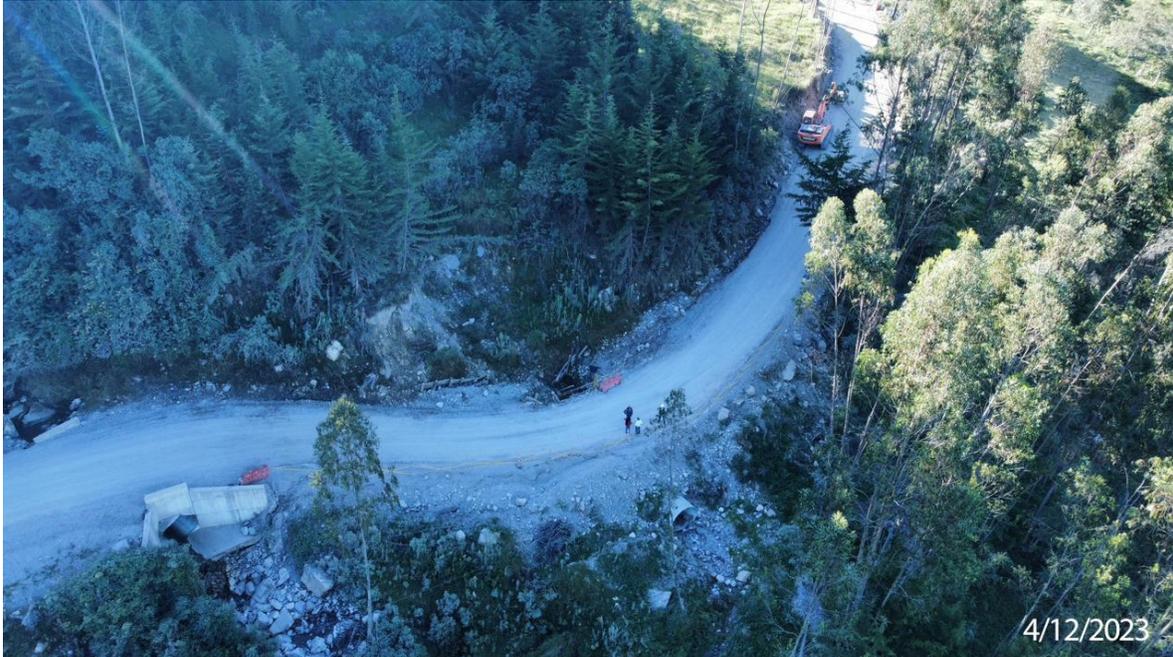
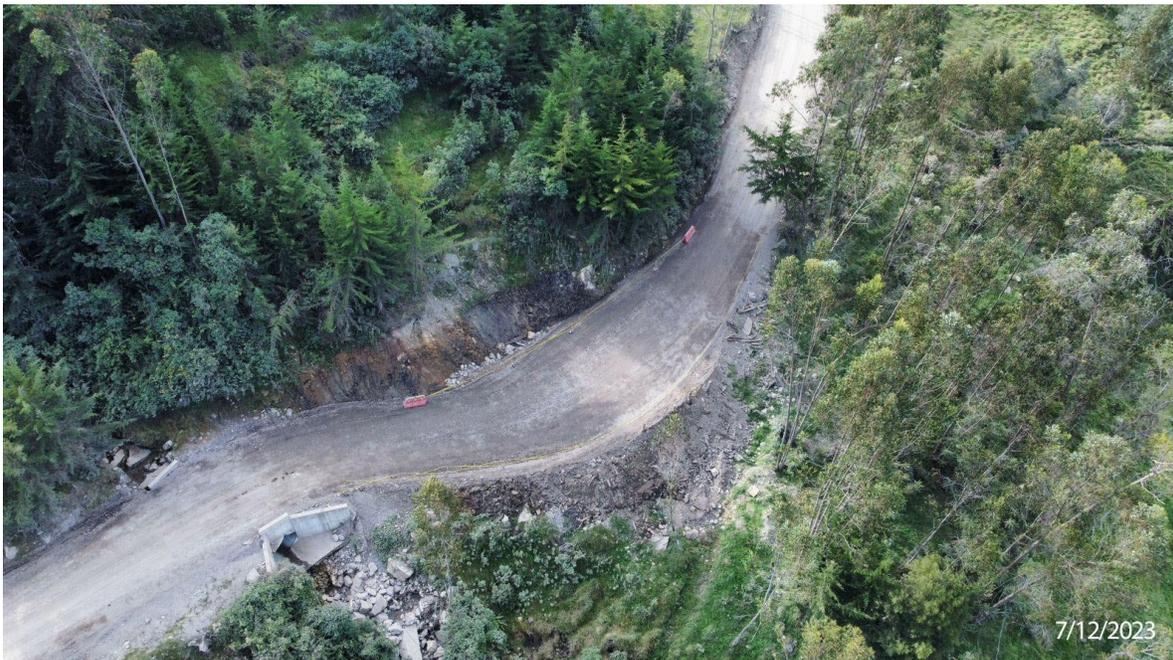
Panoramica (antes) (Fecha de foto: 4/12/2023)

Panoramica (después) (Fecha de foto: 7/12/2023)

- **Sitio Critico PR29+750:** reemplazo de alcantarilla por lecho drenante (instalación de geotextil y material granular), cuyo fin es servir de filtro para el control de flujos de agua provenientes del talud, conformación de la calzada existente y adición de material de afirmado.

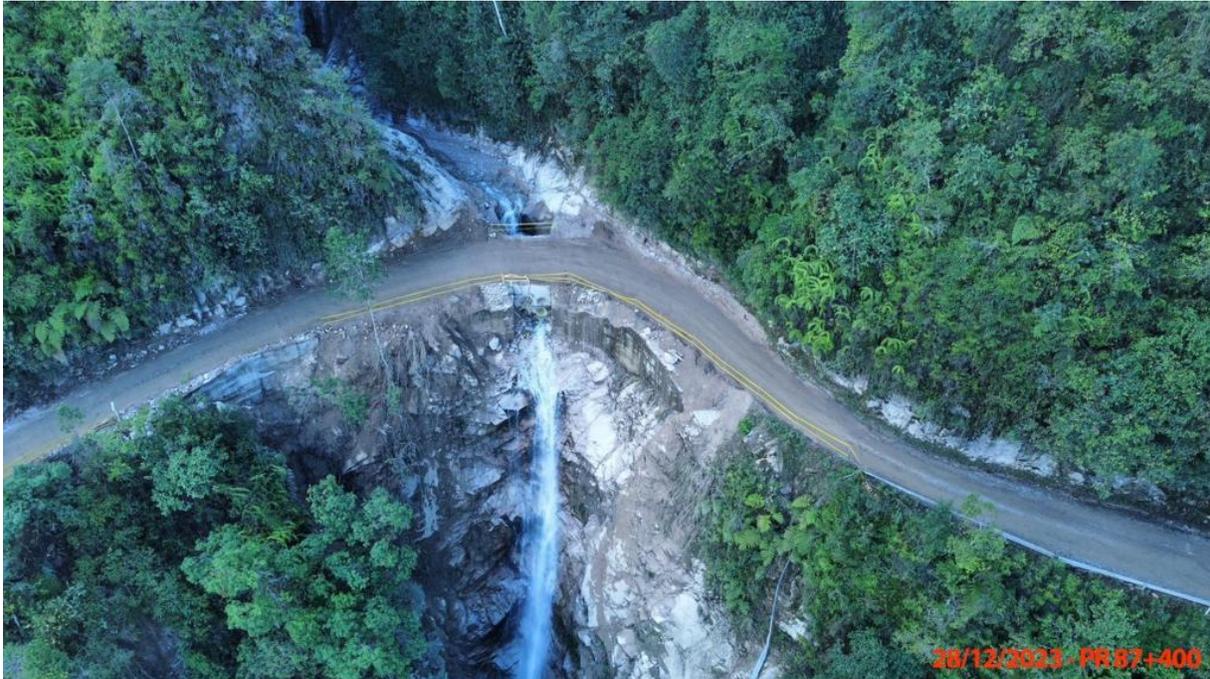
Panoramica – Actividades de mantenimiento (Fecha de foto: 28/12/2023)

- **Mantenimiento:** conformación de la calzada existente y adición de material de afirmado

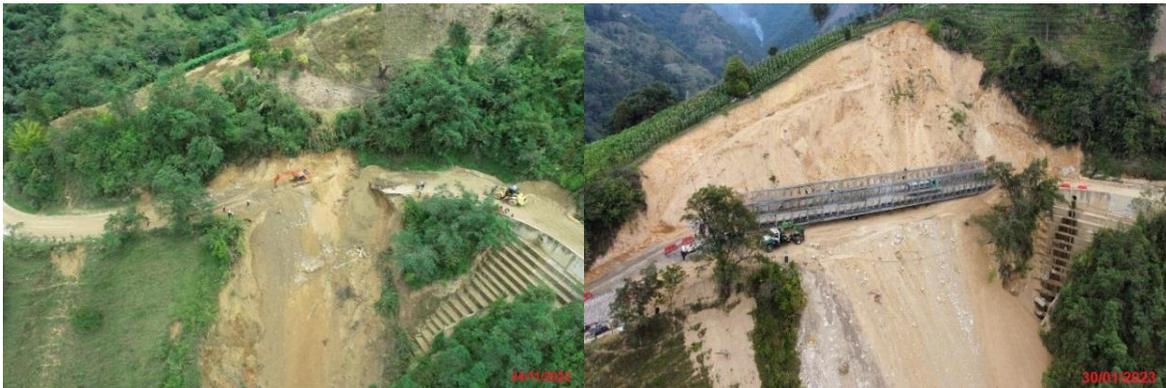
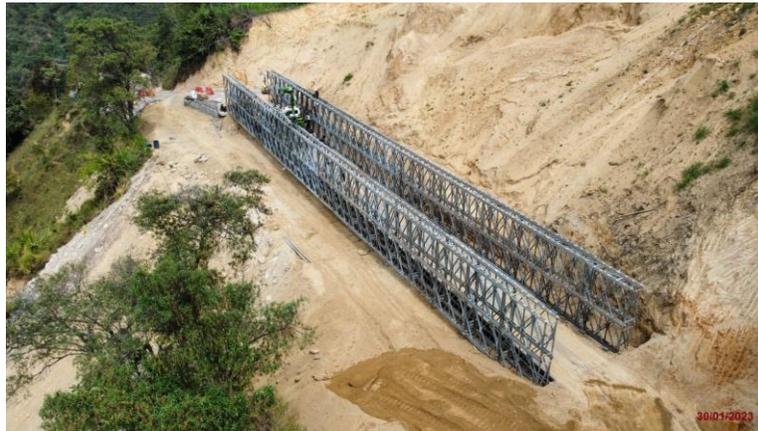
Antes (Fecha de foto: 24/11/2022) y después (Fecha de foto: 30/01/2023).
Atención de la emergencia en el PR111+350. Instalación de puente metálico.

Puente metálico PR111+350 (Fecha de foto: 30/01/2023)

- Pérdida de banca en el PR111+350, Sector El Volcán:
En este sector se presentó una pérdida de banca por saturación del terreno, el cual es arenoso en todo el sector. Se recuperó la banca y transitabilidad mediante la instalación de un puente metálico.

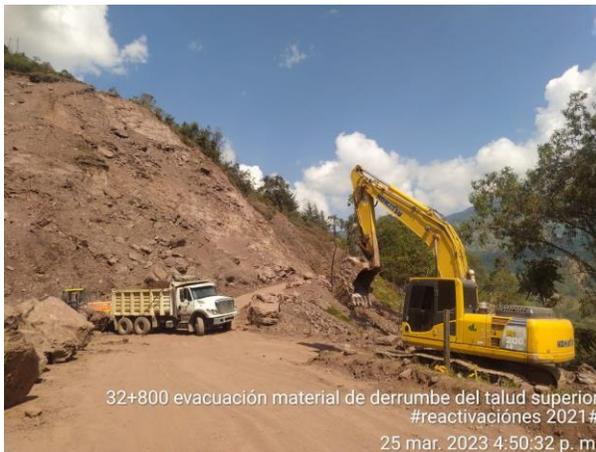
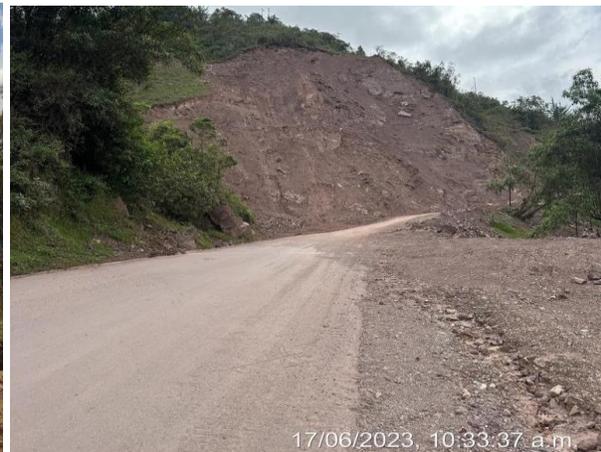
Antes (Fecha de foto: 25/03/2023) y después (Fecha de foto: 17/06/2023).
Retiro del derrumbe PR32+800.

En este sector se presentó desprendimiento de material del talud superior generando cierre total de la vía. La atención consistió en la remoción del material hasta el afloramiento de la roca en el talud, garantizando la transitabilidad por el sector.

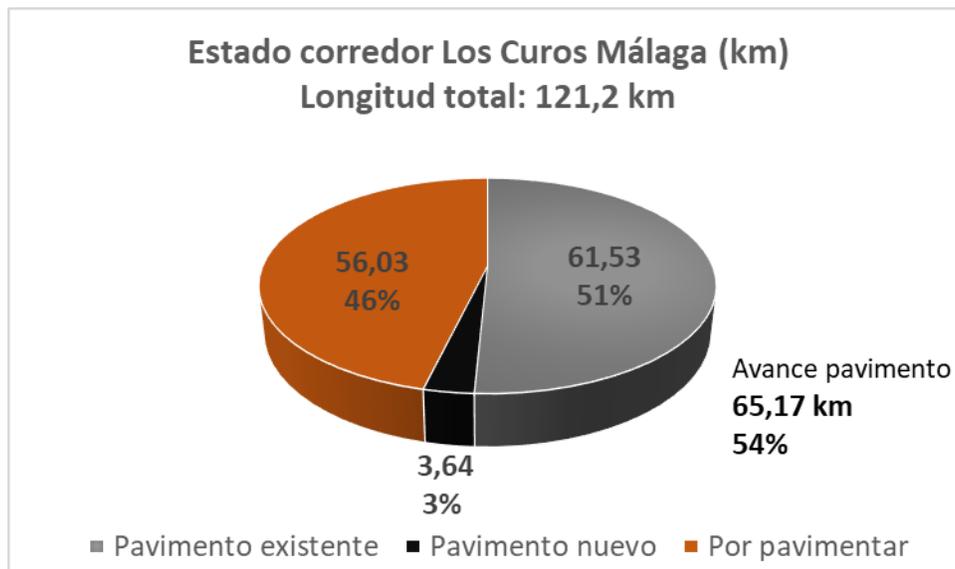
Estado de la pavimentación del corredor Los Curos – Málaga

A continuación, se representa gráficamente el avance de la pavimentación del corredor Málaga - Curos

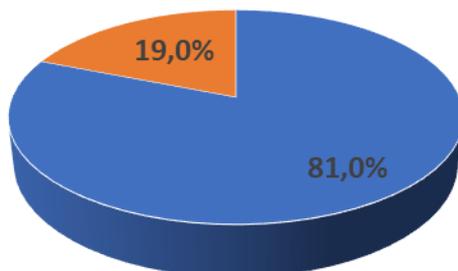
AVANCE SITIO CRITICO LA JUDÍA PR79+500 - PR79+890

■ ejecutado ■ por ejecutar

A continuación, se representa gráficamente el avance de la ejecución del sitio crítico La Judía.

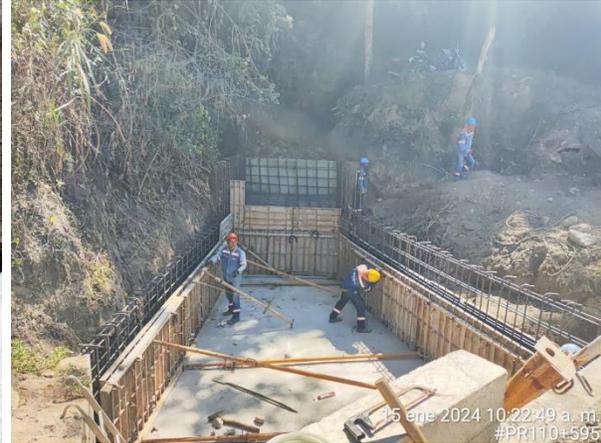
(Fecha de foto: 15/01/2024) PR110+595.

Construcción de dissipador de energía.

- Tramo PR108+660 a PR110+600.
 - Construcción de dissipador de energía: PR110+595, AVANCE 60%

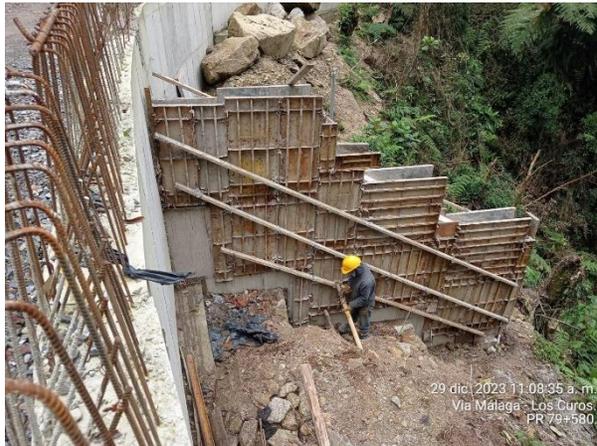
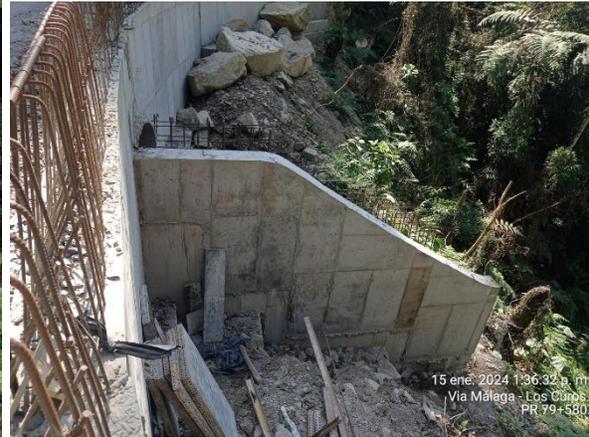
Antes (Fecha de foto: 29/12/2023) y después (Fecha de foto: 15/01/2024)
Construcción de Disipador de energía, PR.79+580.

- SITIO CRITICO LA JUDIA
 - Construcción de dissipador de energía: AVANCE 85%
 - Armado acero de refuerzo de la estructura de aproximación: AVANCE 100%
 - Vaciado concreto tablero estructura de aproximación: AVANCE 100%
 - Construcción de muros de acompañamiento: AVANCE 80%
 - Construcción encofe alcantarilla PR79+580: AVANCE 50%

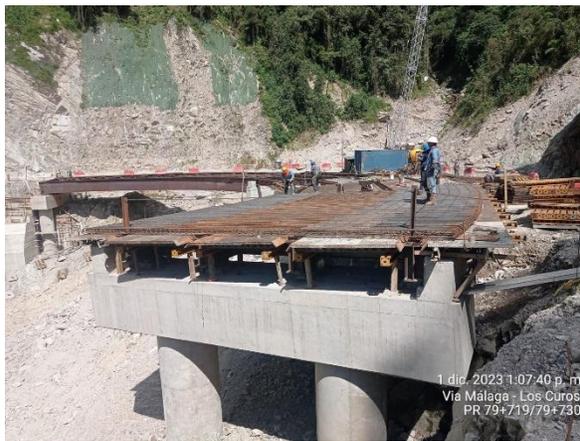
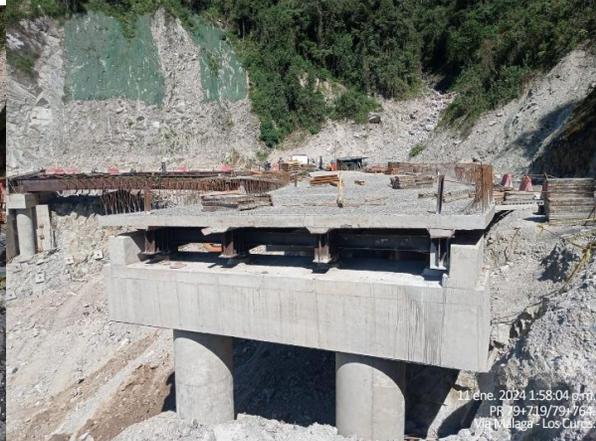
acero (Fecha de foto: 01/12/2023) concreto (Fecha de foto: 11/01/2024)
Tablero estructura de aproximación

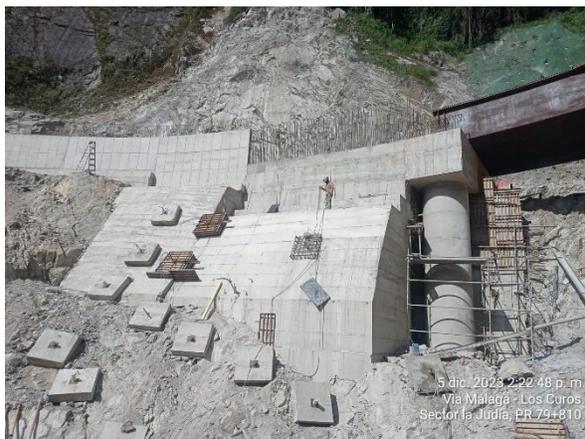
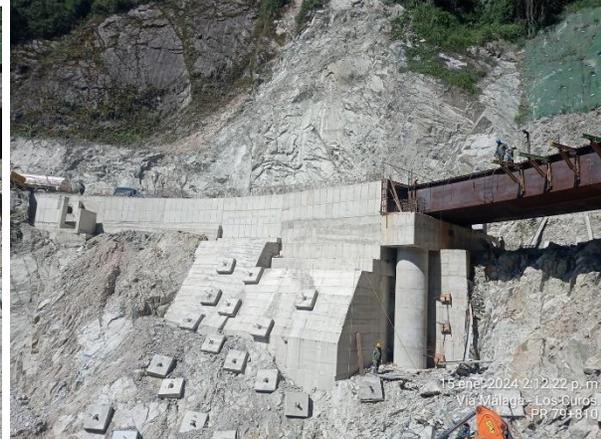
Antes (Fecha de foto: 05/12/2023) y después (Fecha de foto: 15/01/2024)
Construcción muros de acompañamiento

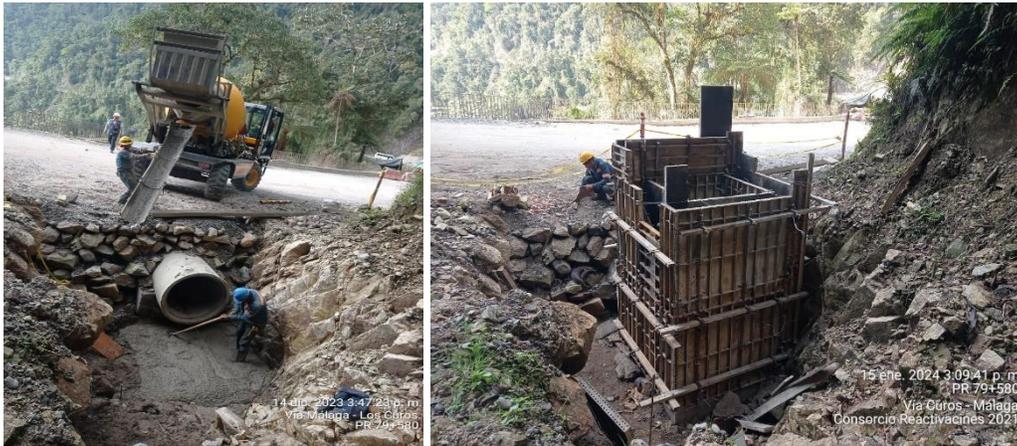
Antes (Fecha de foto: 14/12/2023) y después (Fecha de foto: 15/01/2024)
Construcción encole alcantarilla PR79+580

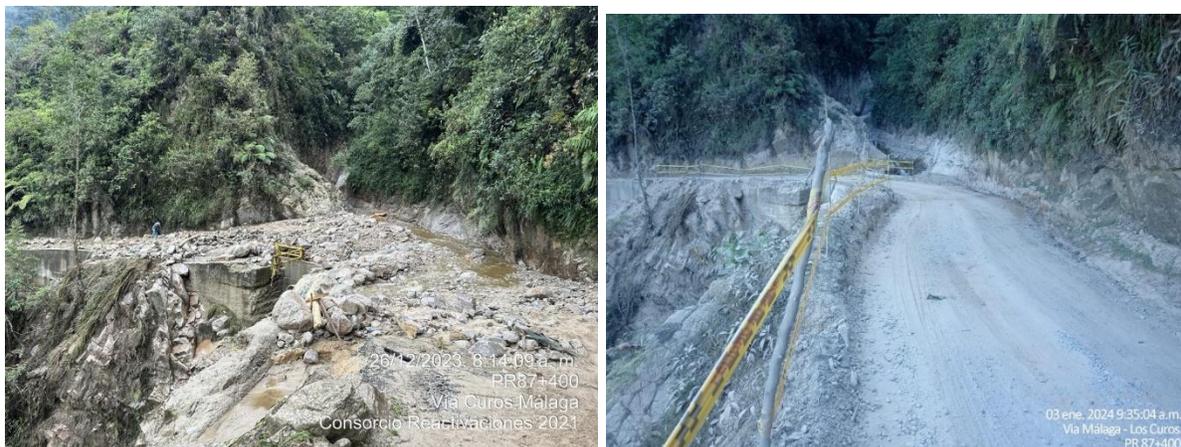
Antes (Fecha de foto: 11/12/2023) y después (Fecha de foto: 03/01/2024) PR87+400

- Atención de emergencia PR 87+400 – PR88+400:
 - Remoción de material
 - Conformación de la calzada existente y adición de material de afirmado, AVANCE 100%

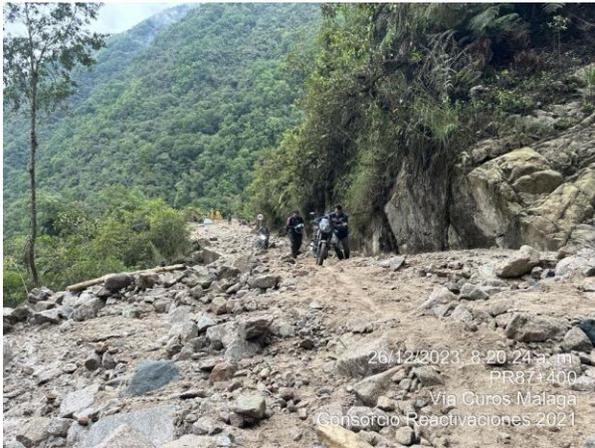
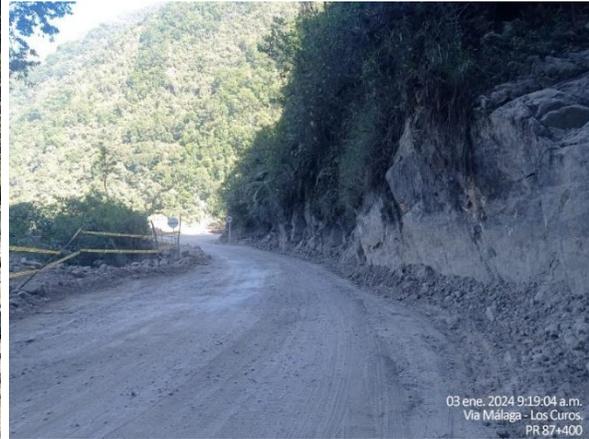
Antes (Fecha de foto: 26/12/2023) y después (Fecha de foto: 03/01/2024) PR87+400

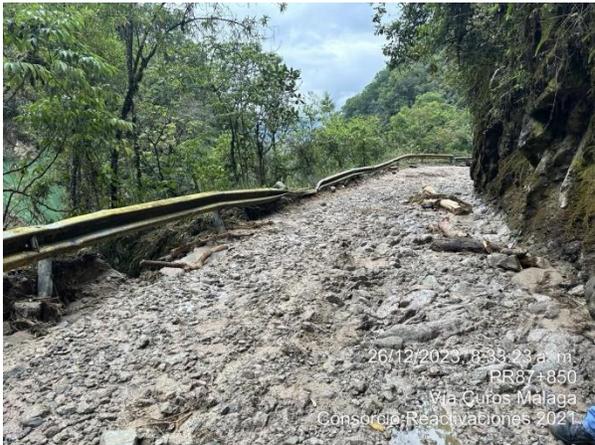
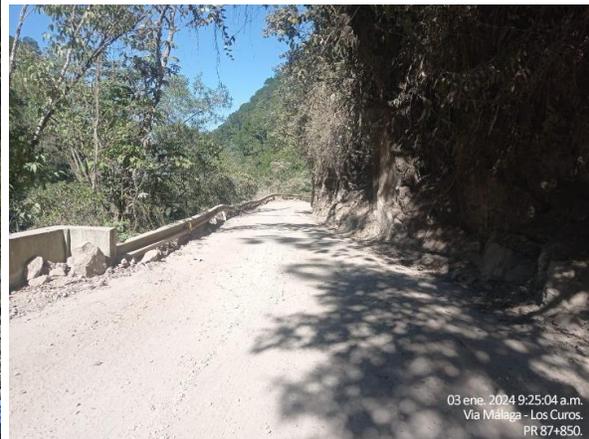
Antes (Fecha de foto: 26/12/2023) y después (Fecha de foto: 03/01/2024) PR87+850

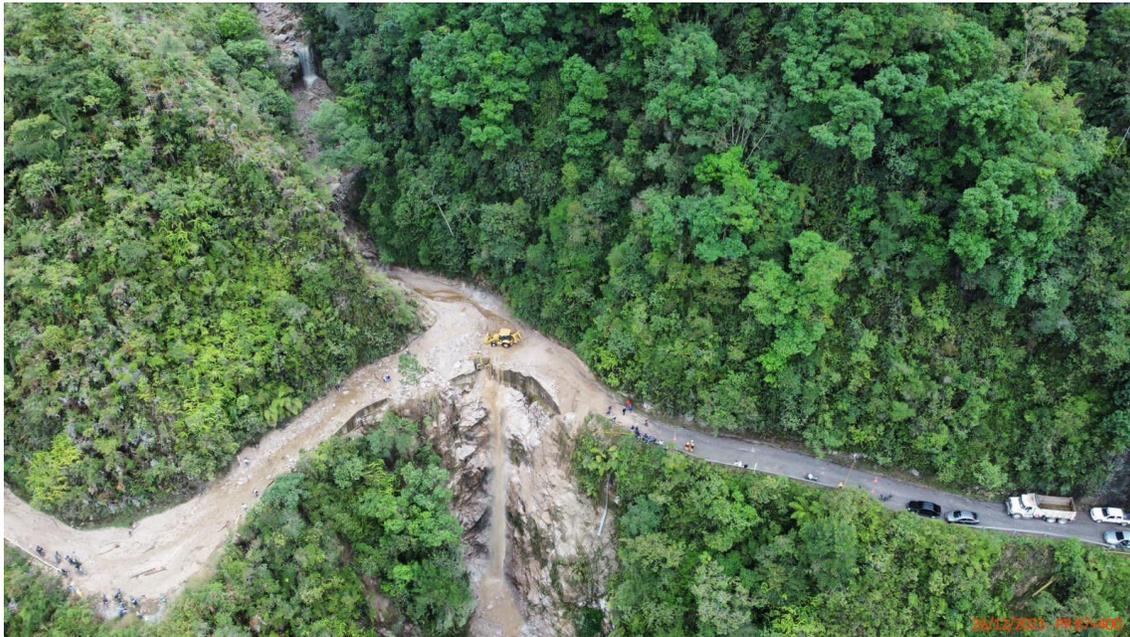
Panorámica antes (Fecha de foto: 26/12/2023) PR87+400.

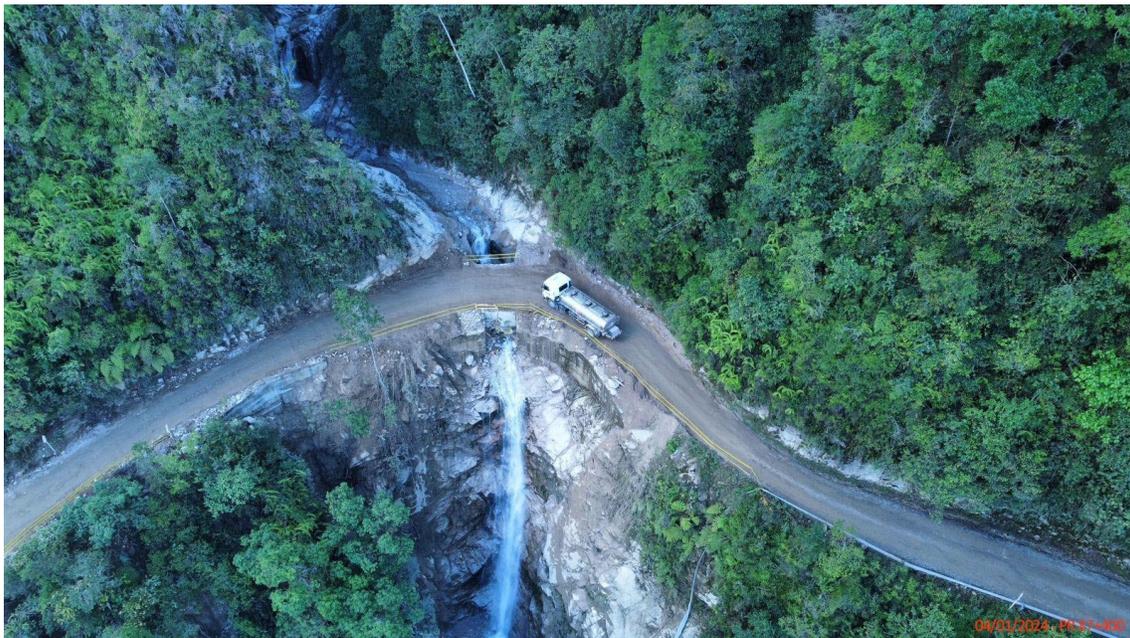
Panorámica después (Fecha de foto: 04/01/2024) PR187+400

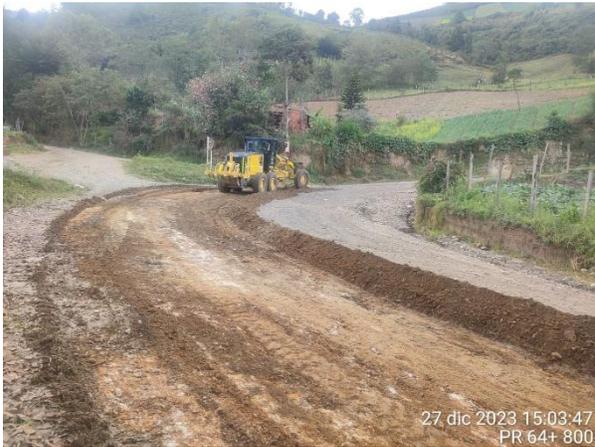
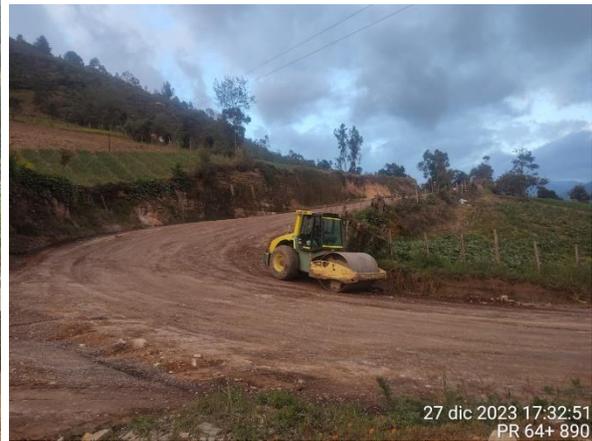
Actividades de conformación y adición de material (Fecha de foto: 27/12/2023)

- Mantenimiento corredor PR0+000 a PR124+000:
 - Conformación de la calzada existente y adición de material de afirmado, AVANCE 80%

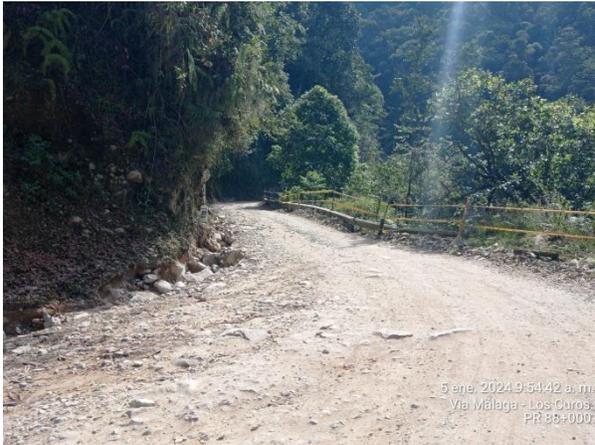
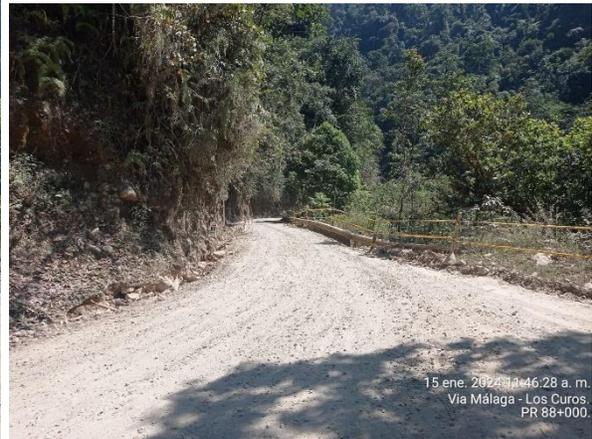
Antes (Fecha de foto: 05/01/2024) y después (Fecha de foto: 15/01/2024) PR88+000

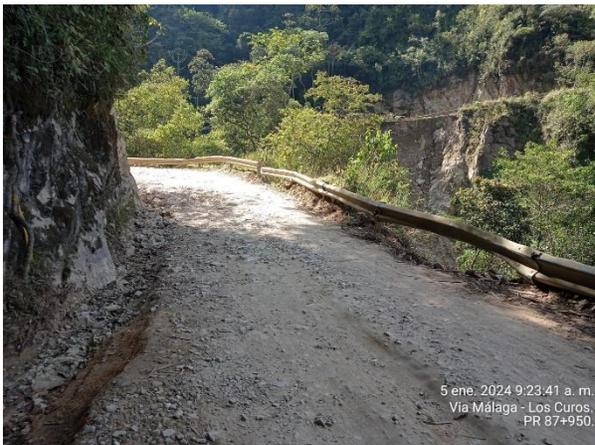
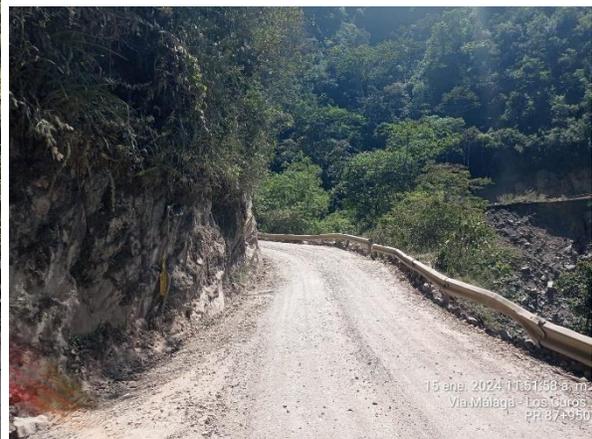
Antes (Fecha de foto: 05/01/2024) y después (Fecha de foto: 15/01/2024) PR87+950
