**ASUNTO: INFORME TÉCNICO Y ATENCIÓN DE  
REQUERIMIENTOS**

### CTO. DE OBRA No. 1042 DE 2021

### OBRAS DE MEJORAMIENTO, MANTENIMIENTO, GESTIÓN PREDIAL, SOCIAL Y AMBIENTAL SOSTENIBLE DE LA CONEXIÓN TRONCAL CENTRAL DEL NORTE (LOS CUROS - MÁLAGA)

JUNIO DE 2024

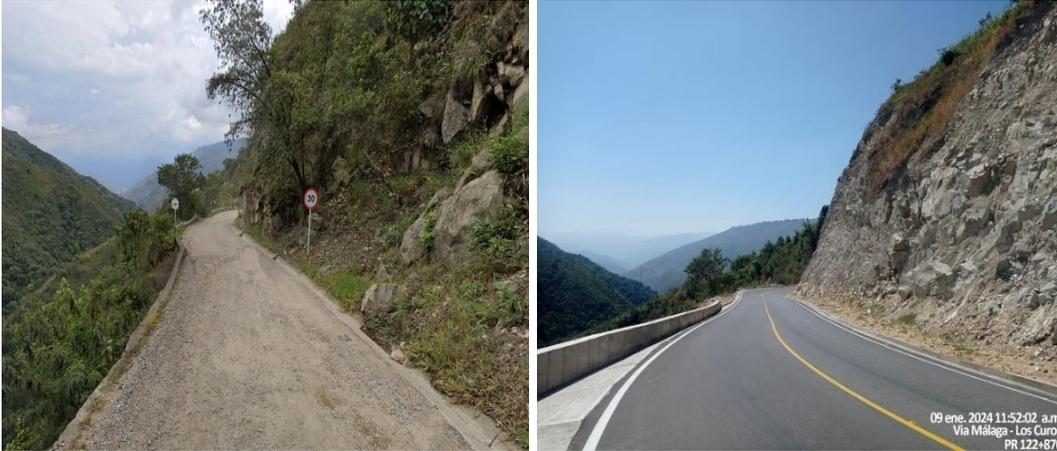
*Antes (Fecha de foto: 26/08/2022) y después (Fecha de foto: 09/01/2024) PR122+870.  
Pavimentación de la vía.*

Nota: Sector que a la fecha permanecen con el mismo nivel de servicio a lo reportado en la foto del 09/01/2024.

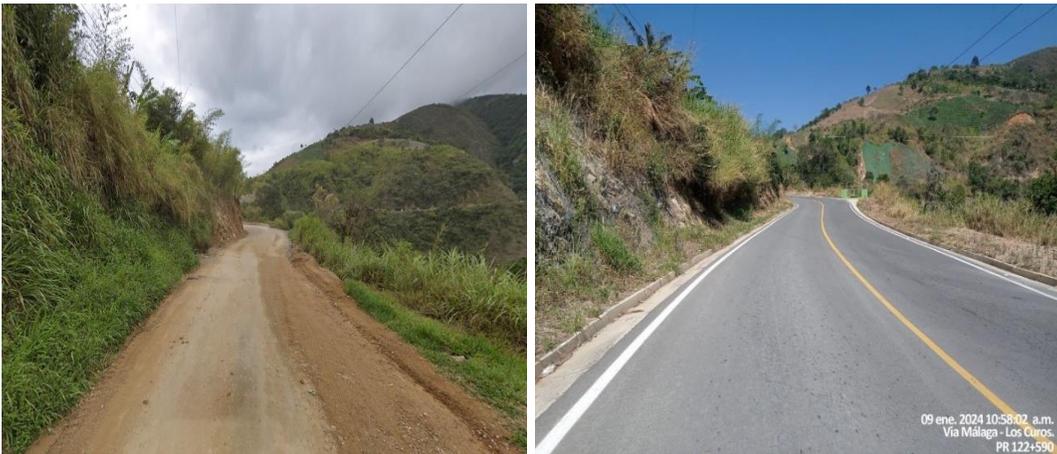
*Antes (Fecha de foto: 28/08/2021) después (Fecha de foto: 09/01/2024) PR122+950.  
Pavimentación de la vía.*

Nota: Sector que a la fecha permanecen con el mismo nivel de servicio a lo reportado en la foto del 09/01/2024.

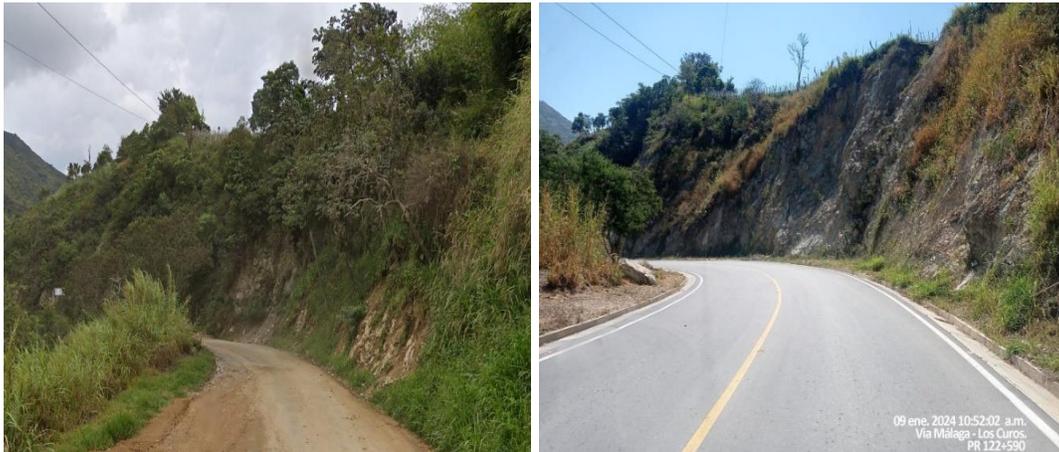
*Antes (Fecha de foto: 28/08/2021) y después (Fecha de foto: 09/01/2024) PR123+100.  
Pavimentación de la vía.*

Nota: Sector que a la fecha permanecen con el mismo nivel de servicio a lo reportado en la foto del 09/01/2024.

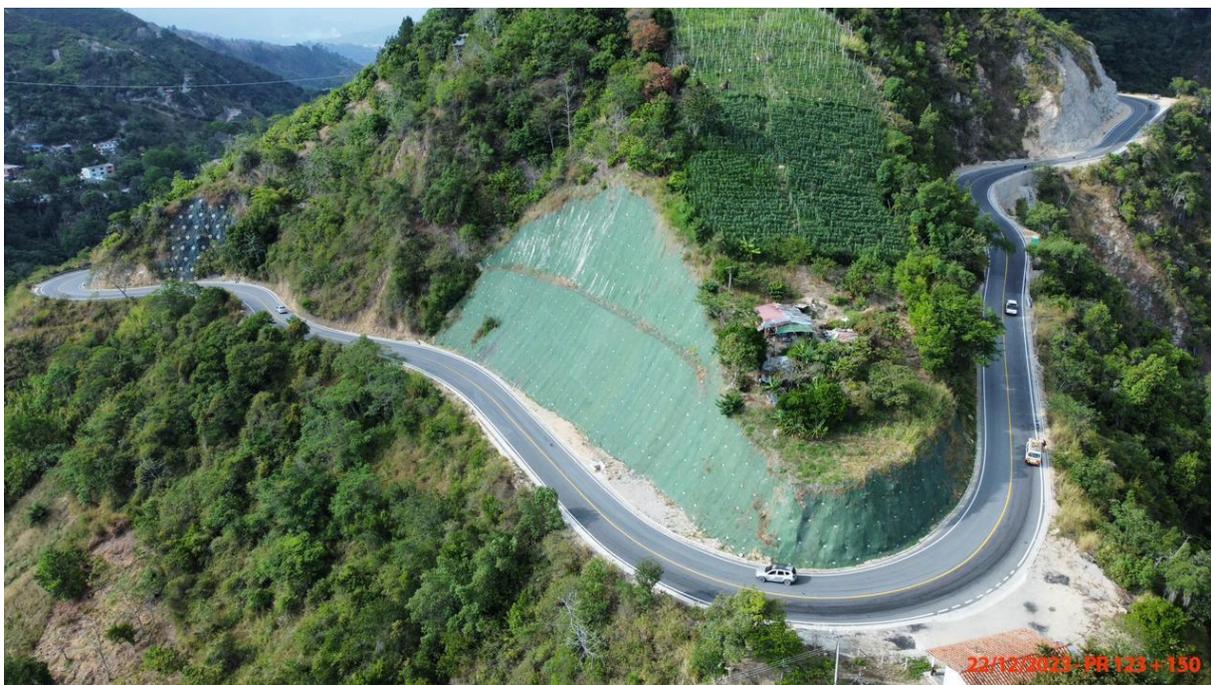
*Panorámica después (Fecha de foto: 22/12/2023) PR123+150.  
Pavimentación y señalización de la vía.*

Nota: Sector que a la fecha permanecen con el mismo nivel de servicio a lo reportado en la foto del 22/12/2023.

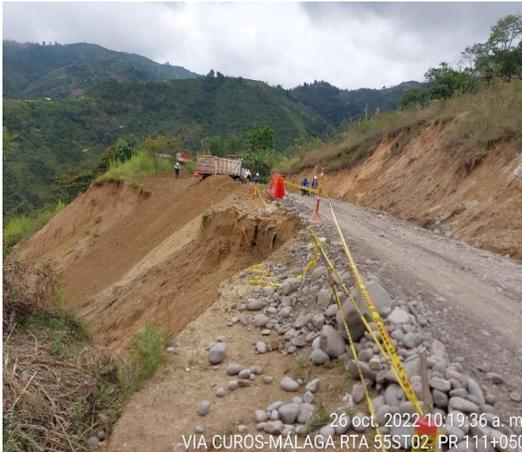
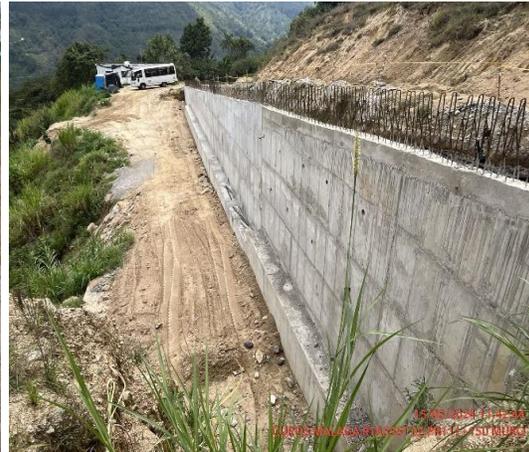
*Tabla 7. Avance del sector.*

<b>TRAMO: PR111+080 AL PR111+205. Sector Santa Bárbara</b>		
<b>Longitud tramo intervenido (km)</b>	<b>0,125</b>	
<b>Actividades</b>	<b>Long. Avance (km)</b>	<b>%</b>
Explanaciones	0,000	0%
Obras geotécnicas (Estabilización talud superior)	0,000	0%
Obras geotécnicas (Estabilización talud inferior)	0,000	0%
Obras de contención	0,125	90%
Subbase y base	0,000	0%
Carpeta asfáltica	0,000	0%

*(Fecha de foto: 26/10/2022)*

*(Fecha de foto: 15/05/2024)*

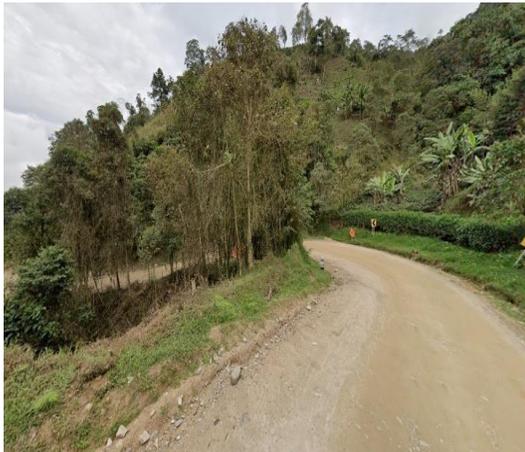
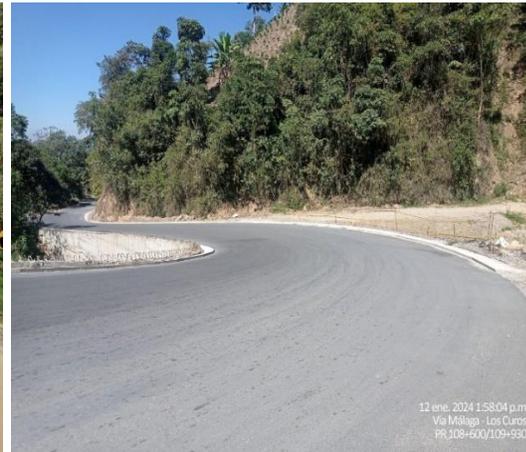
*Antes (Fecha de foto: 11/03/2022) y después (Fecha de foto: 12/01/2024) PR109+050.*

Nota: Sector que a la fecha permanecen con el mismo nivel de servicio a lo reportado en la foto del 12/01/2024.

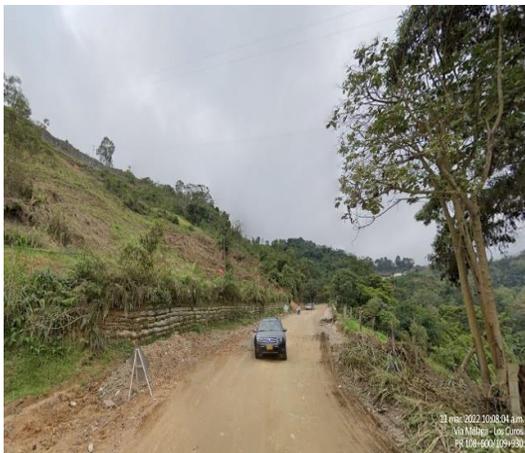
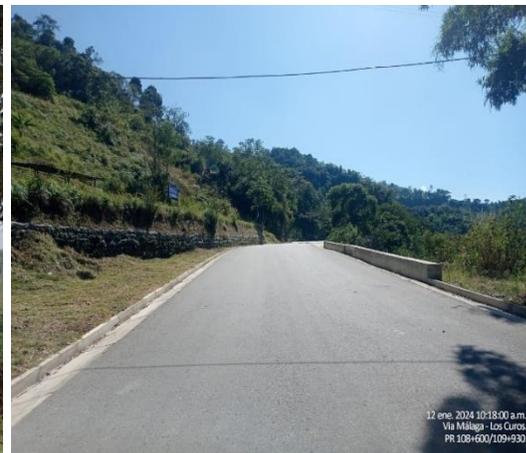
*Antes (Fecha de foto: 11/03/2022) y después (Fecha de foto: 12/01/2024) PR109+280.  
Pavimentación de la vía.*

Nota: Sector que a la fecha permanecen con el mismo nivel de servicio a lo reportado en la foto del 12/01/2024.

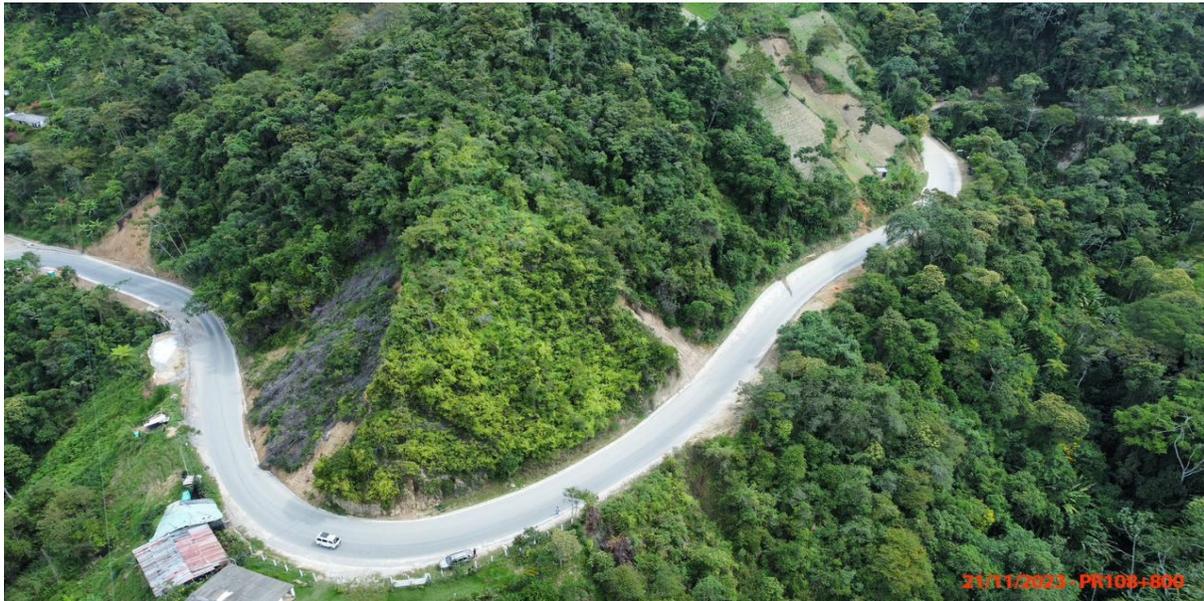
*Panorámica (Fecha de foto: 21/11/2023) PR108+800.  
Pavimentación de la vía*

Nota: Sector que a la fecha permanecen con el mismo nivel de servicio a lo reportado en la foto del 21/11/2023.

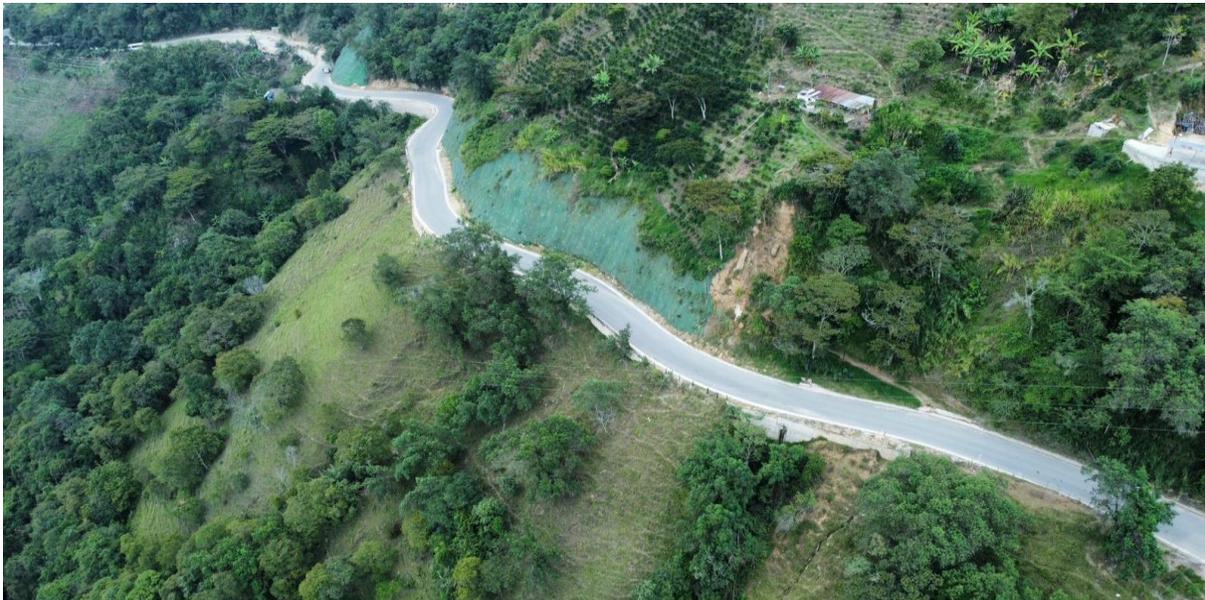
*Panorámica (Fecha de foto: 15/05/2024) PR110+400.  
Pavimentación de la vía*

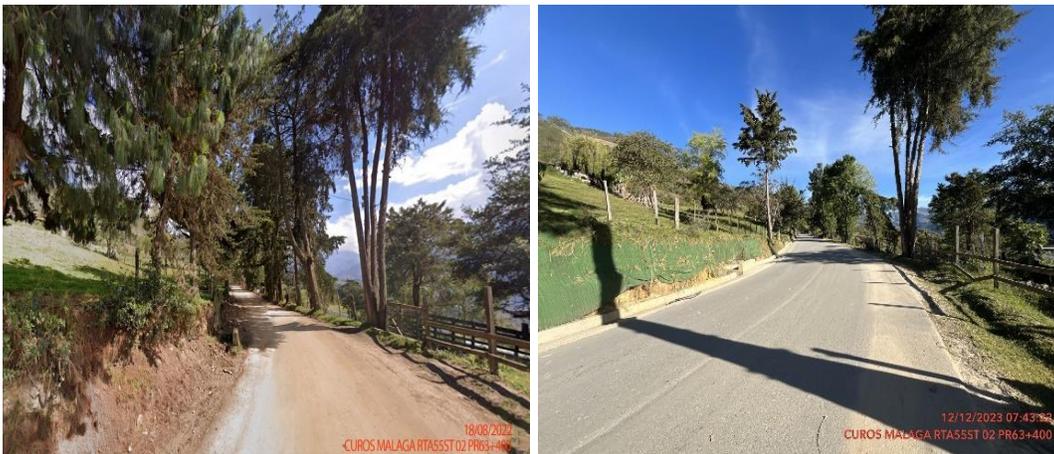
*Antes (Fecha de foto: 18/08/2022) y después (Fecha de foto: 12/12/2023) PR63+400.  
Ampliación y pavimentación de la vía.*

Nota: Sector que a la fecha permanecen con el mismo nivel de servicio a lo reportado en la foto del 12/12/2023.

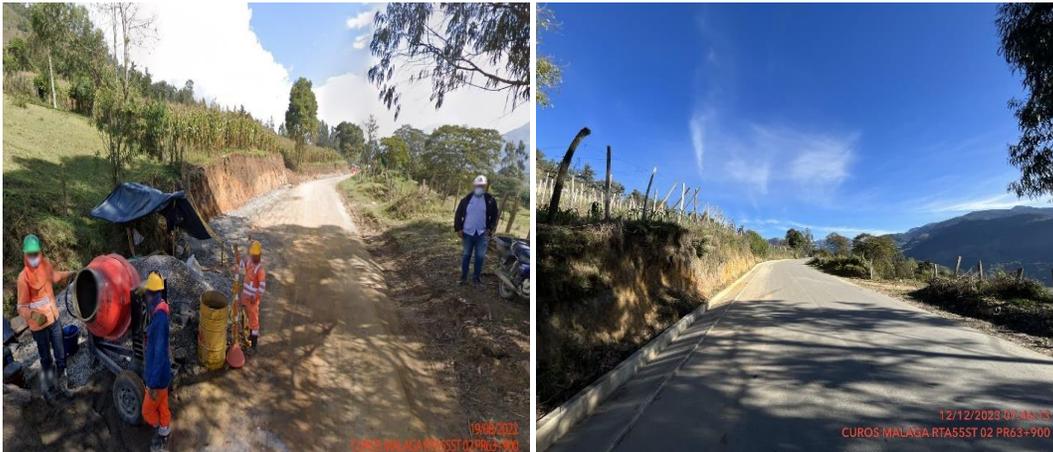
Antes (Fecha de foto: 19/08/2022) y después (Fecha de foto: 12/12/2023) PR63+900  
Ampliación y pavimentación de la vía.

Nota: Sector que a la fecha permanecen con el mismo nivel de servicio a lo reportado en la foto del 12/12/2023.

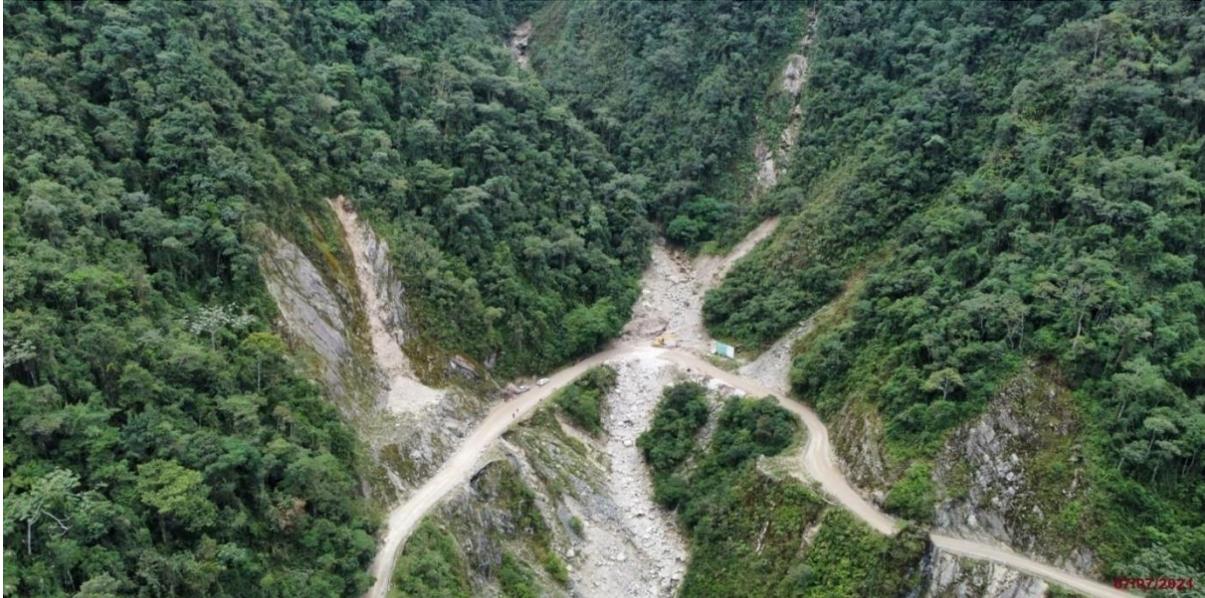
*Antes sitio La Judía (Fecha de foto: 07/07/2021), PR79+900.  
Cauce con alto depósito de materiales.*

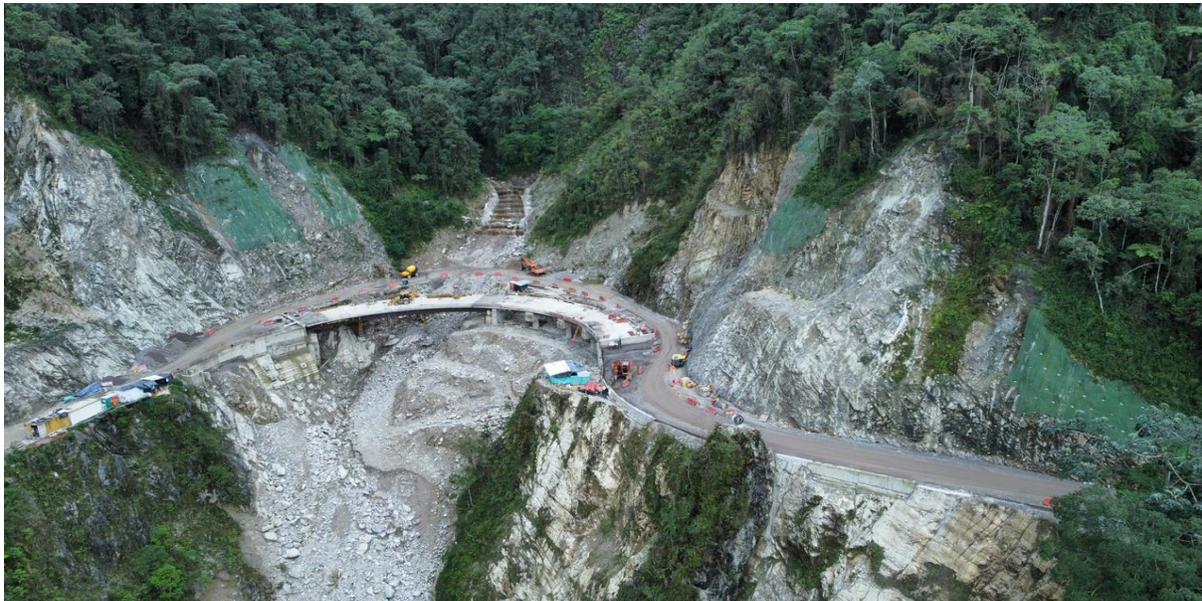
*Ejecución en sitio La Judía (Fecha de foto: 15/05/2024), PR79+900.  
Construcción de puente.*

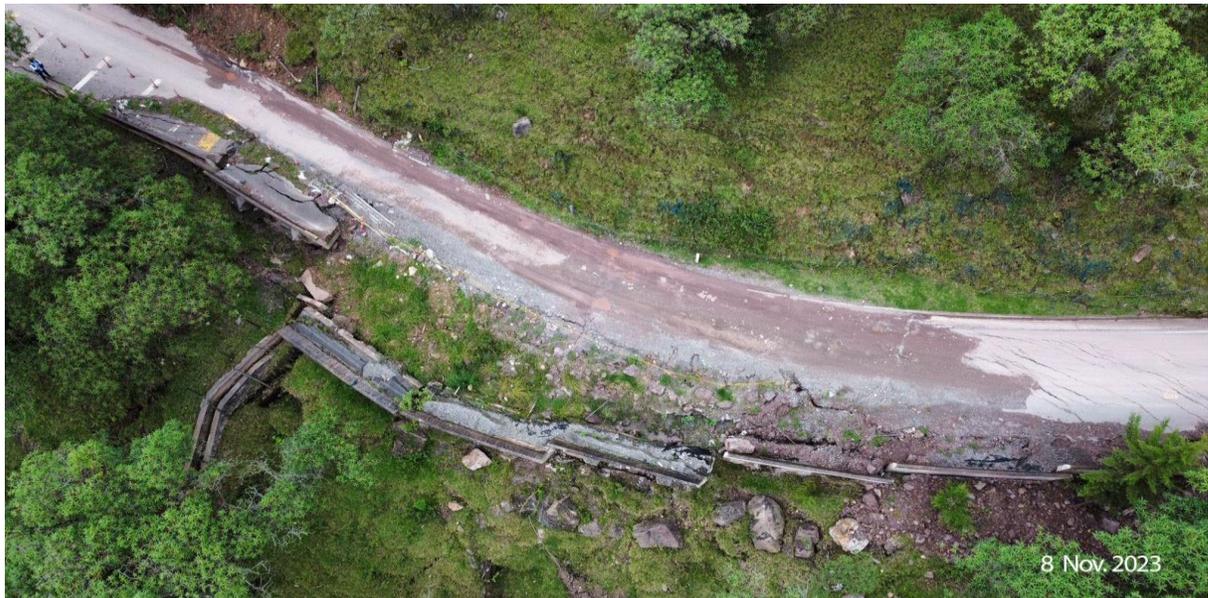
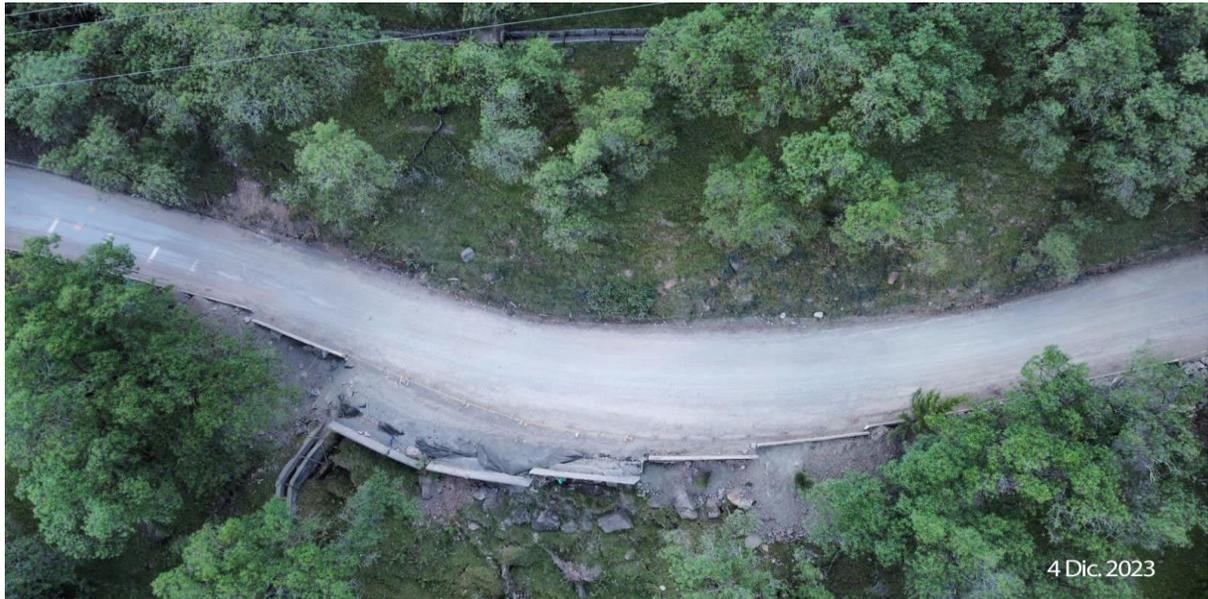
- **Sitio Crítico PR 32+000 – PR 33+000:** Demolición del pavimento existente (altamente fracturado), excavación de la calzada, construcción de lecho drenante: instalación de geotextil y material granular, cuyo fin es servir de filtro para el control de flujos de agua provenientes del talud y del agua que circula por la vía, de esta manera se garantiza que el agua no permanezca por debajo de la estructura de la vía y produzca mayores asentamientos que dificulten la transitabilidad, conformación de capa de sub base granular.

*Panoramica (antes) (Fecha de foto: 08/11/2023)*

*Panoramica (después) (Fecha de foto: 4/12/2023)*

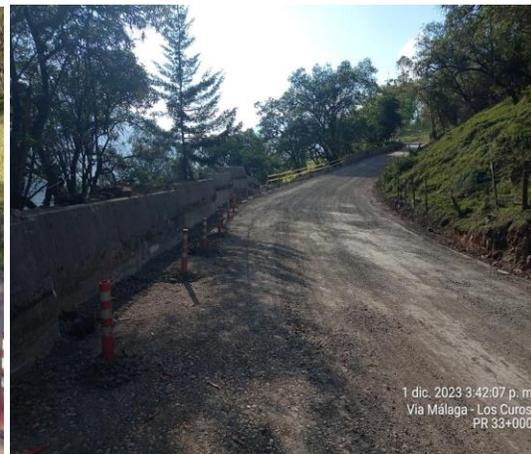
*Después (Fecha de foto: 01/12/2023)*

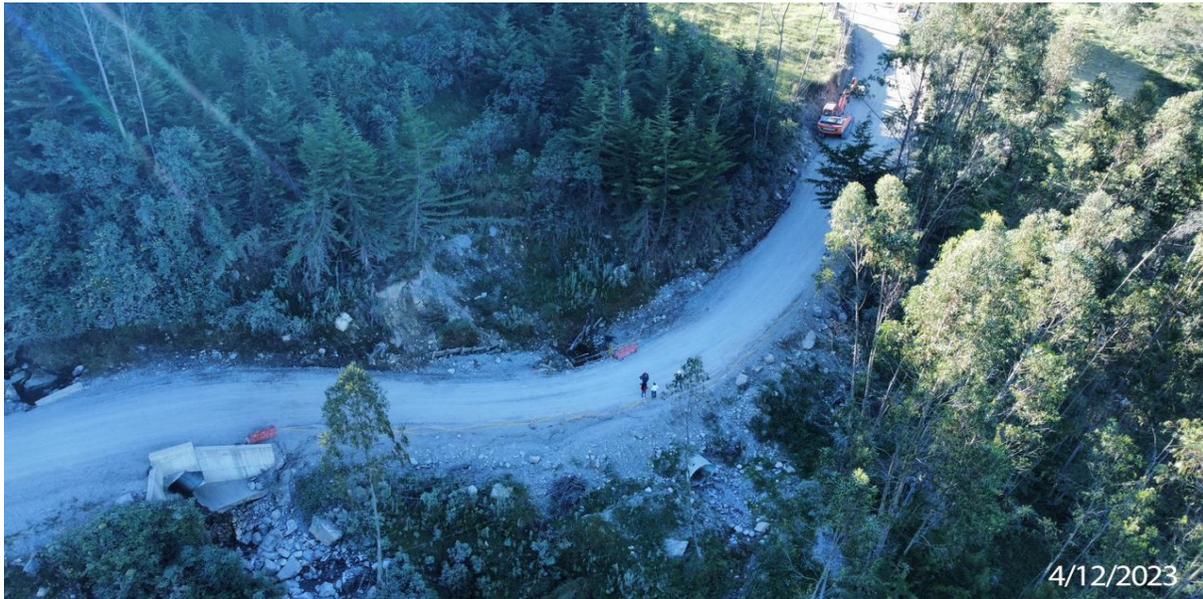
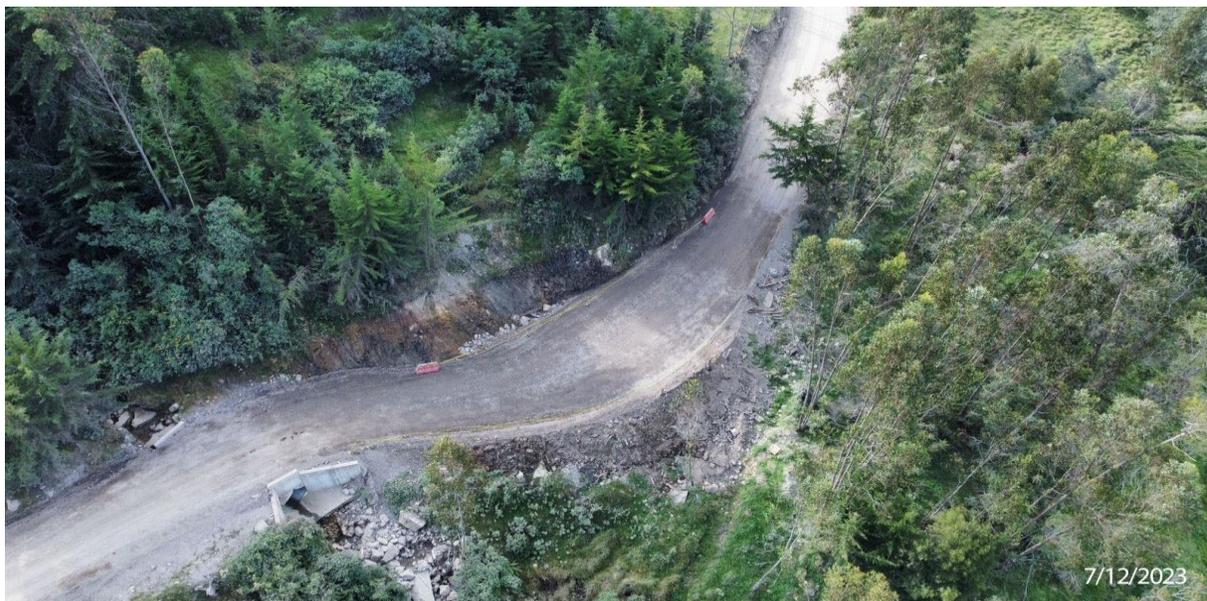
- **Sitio Crítico PR29+750:** Reemplazo de alcantarilla por lecho drenante (instalación de geotextil y material granular), cuyo fin es servir de filtro para el control de flujos de agua provenientes del talud, conformación de la calzada existente y adición de material de afirmado.

*Panoramica (antes) (Fecha de foto: 4/12/2023)*

*Panoramica (después) (Fecha de foto: 7/12/2023)*

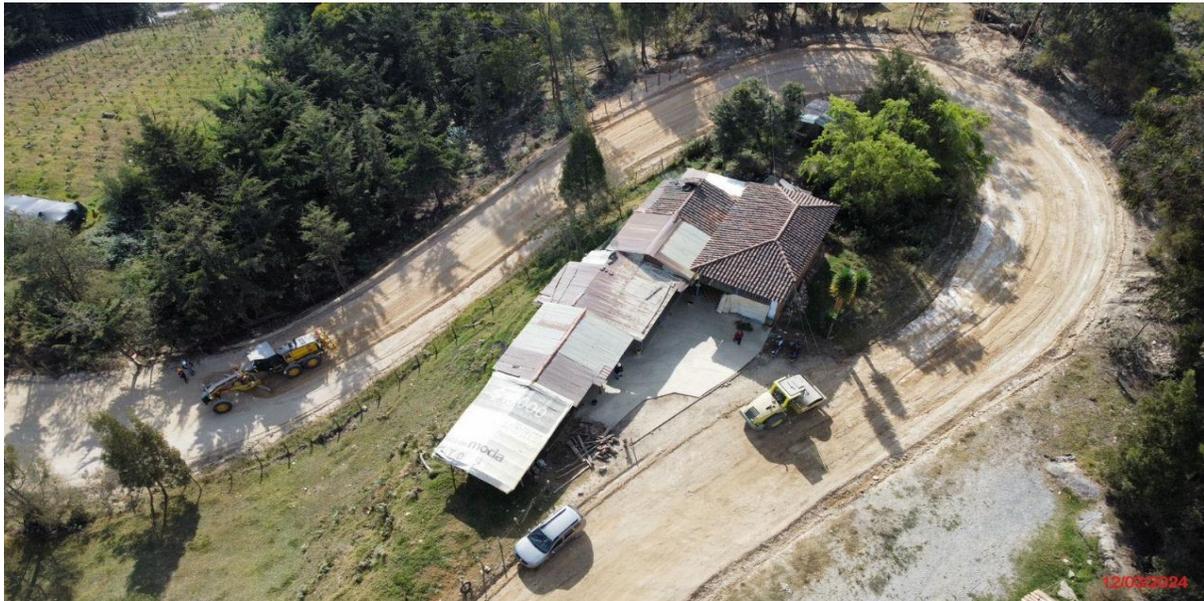
*Panoramica – Actividades de mantenimiento (Fecha de foto: 12/03/2024)*

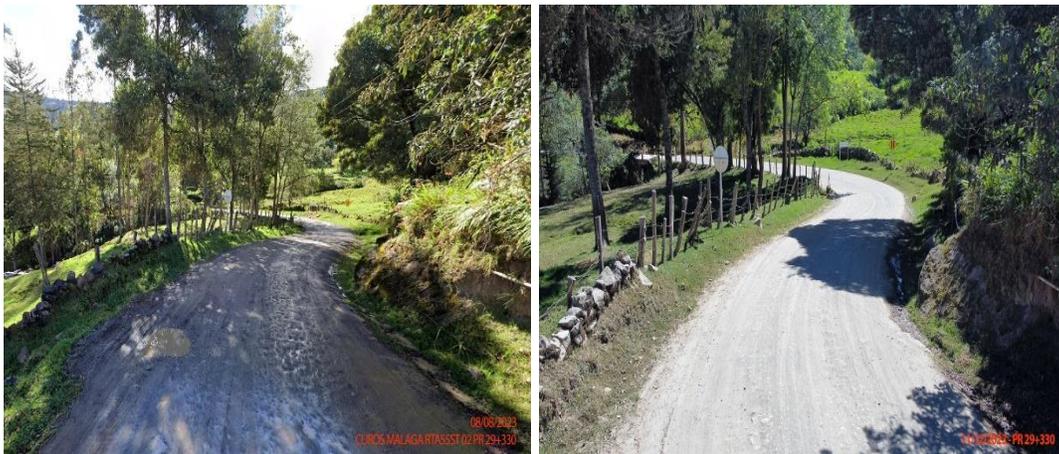
*Antes (Fecha de foto: 08/08/2023) y después (Fecha de foto: 11/12/2023)*

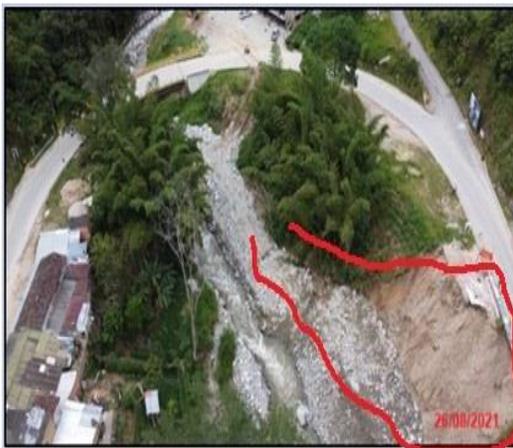
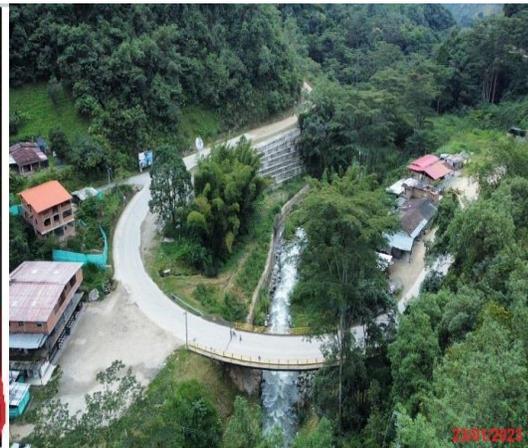
En este sector se presentaba socavación del talud inferior por el cauce del río Umpalá. Se construyeron estructuras de protección y contención en concreto para garantizar la estabilidad de la banca. Actualmente las obras fueron terminadas.

Antes (Fecha de foto: 26/08/2021) y después (Fecha de foto: 23/01/2023), PR95+250.  
Obras de protección a la vía.

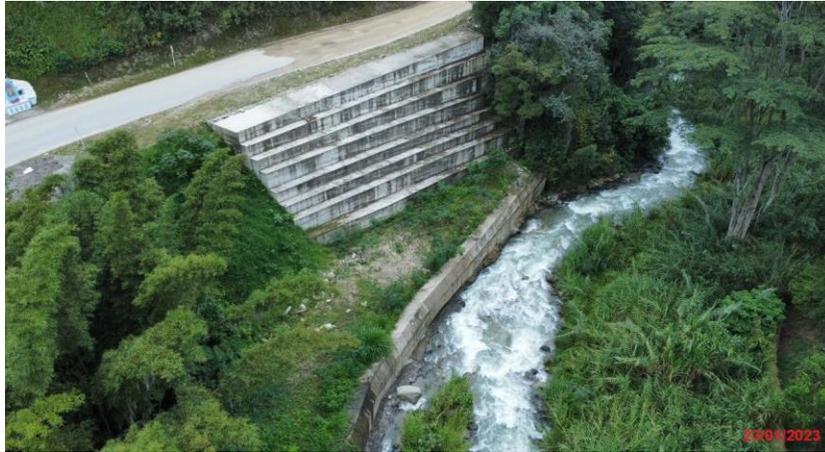
Después (Fecha de foto: 23/01/2023), PR95+250.  
Obras de protección a la vía.

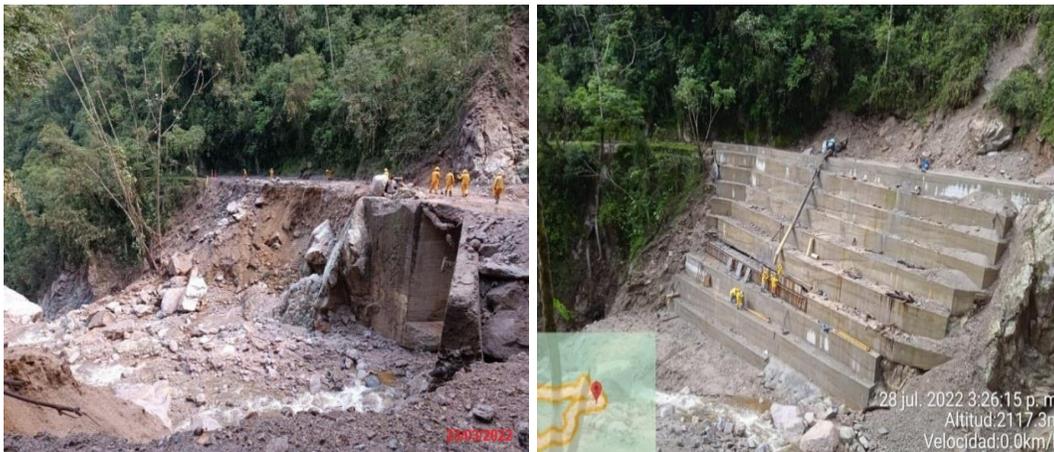
En este sector se presentó una pérdida de banca por una avenida torrencial de materiales. Para recuperar la banca se construyó un muro de contención escalonado en concreto.

Antes (Fecha de foto: 23/03/2022) y después (Fecha de foto: 28/07/2022)  
Construcción muro de contención en pérdida de banca PR88+400.

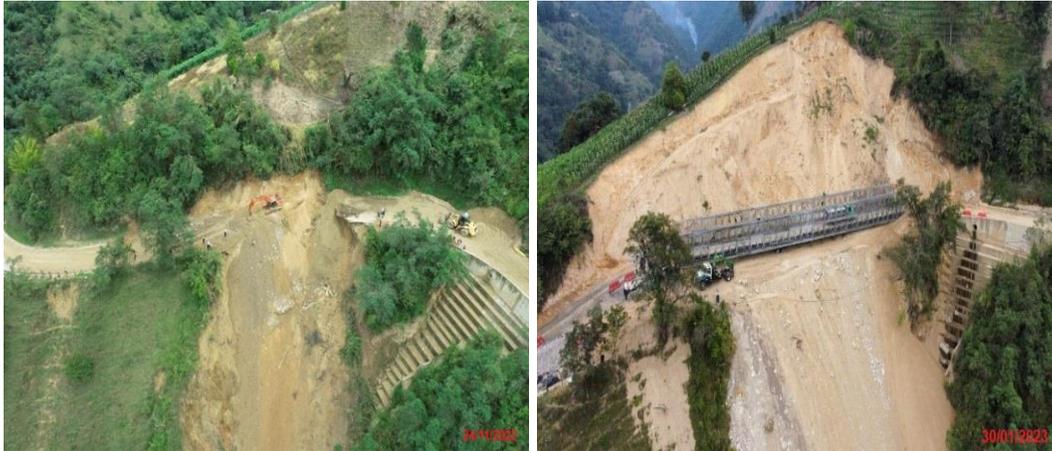
En este sector se presentó una pérdida de banca por saturación del terreno, el cual es arenoso en todo el sector. Se recuperó la banca y transitabilidad mediante la instalación de un puente metálico.

*Antes (Fecha de foto: 24/11/2022) y después (Fecha de foto: 30/01/2023).  
Atención de la emergencia en el PR111+350. Instalación de puente metálico.*

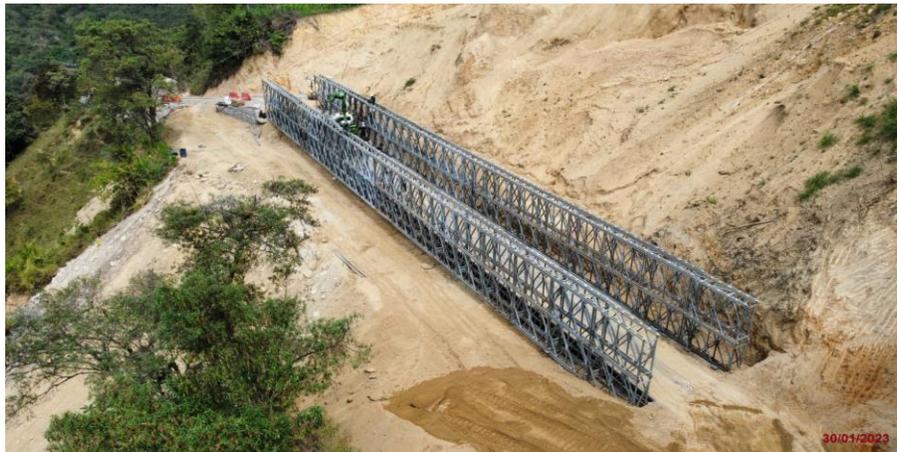
*Puente metálico PR111+350 (Fecha de foto: 30/01/2023)*

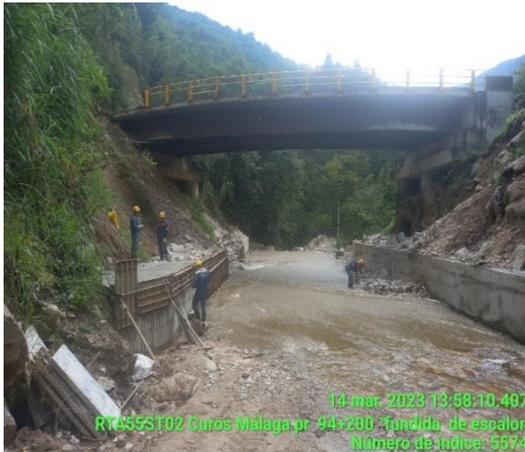
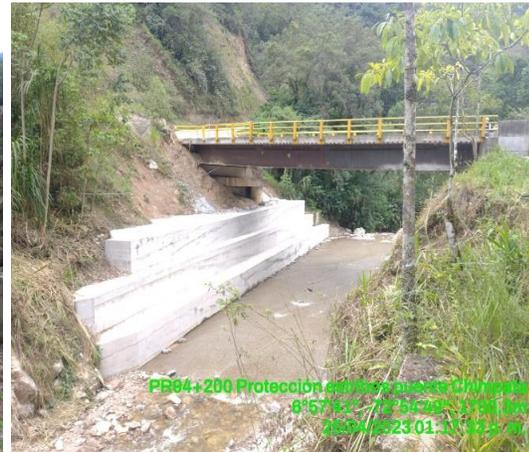
En este sector se presentó socavación de los estribos del puente por crecimiento de la quebrada, para su atención, se realizaron obras de mitigación.

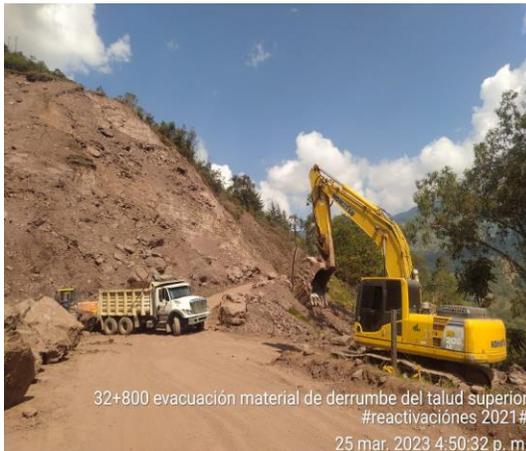
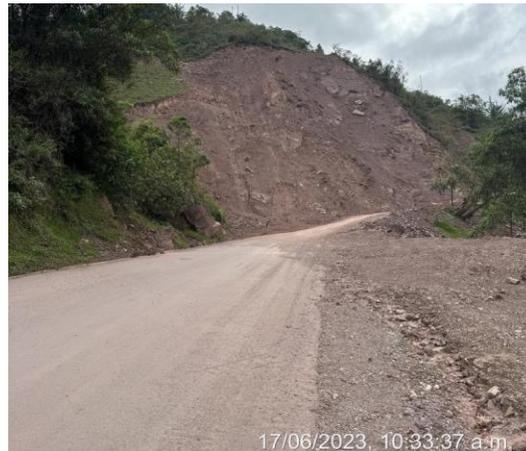
En este sector se presentó desprendimiento de material del talud superior generando cierre total de la vía. La atención consistió en la remoción del material hasta el afloramiento de la roca en el talud, garantizando la transitabilidad por el sector.

*Antes (Fecha de foto: 25/03/2023) y después (Fecha de foto: 17/06/2023). Retiro del derrumbe PR32+800.*

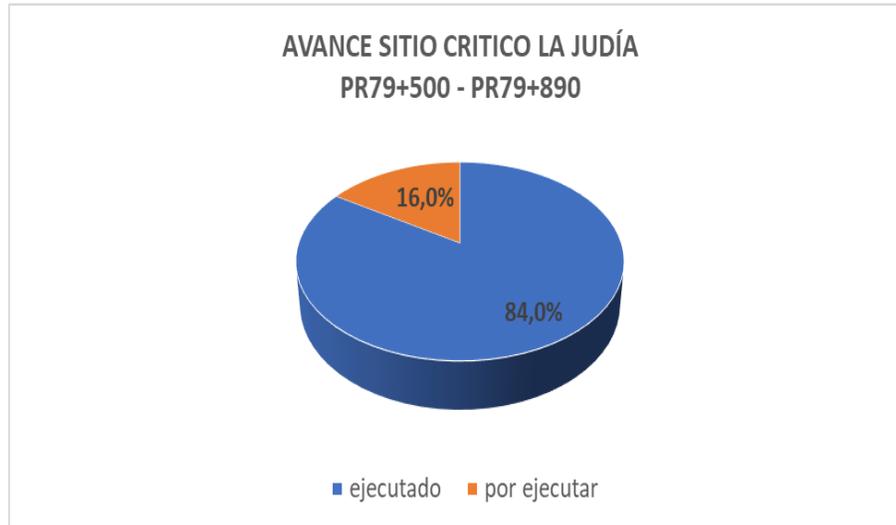
*Avance sitio critico La Judía*

A continuación, se representa gráficamente el avance de la ejecución del sitio crítico La Judía.

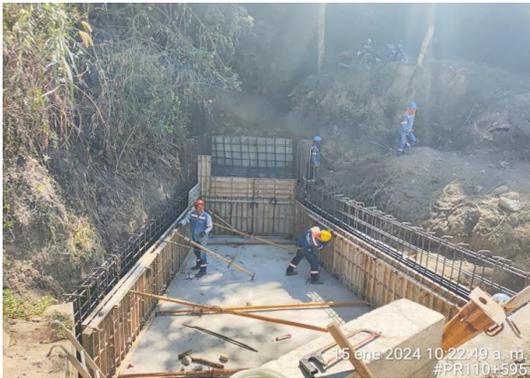
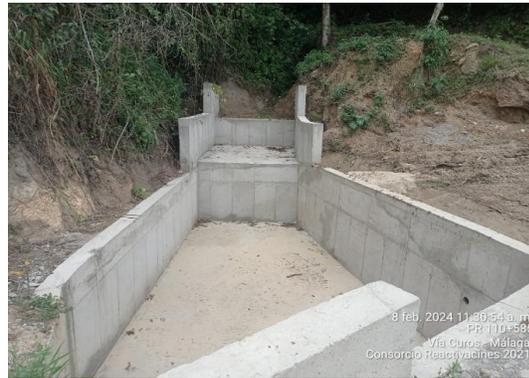
- Tramo PR108+660 a PR110+600  
Construcción de dissipador de energía: PR110+595.  
Avance: 100%

PR110+595 (Fecha de foto: 15/01/2024)

(Fecha de foto: 8/02/2024) PR110+595.

*Construcción de dissipador de energía.*

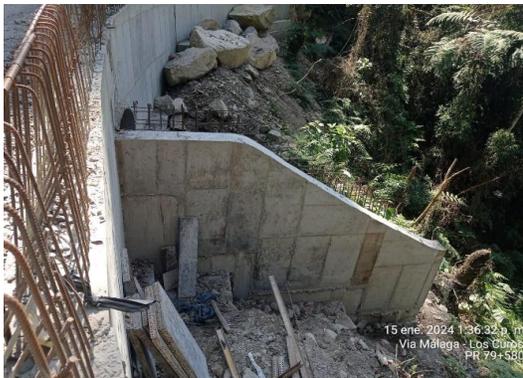
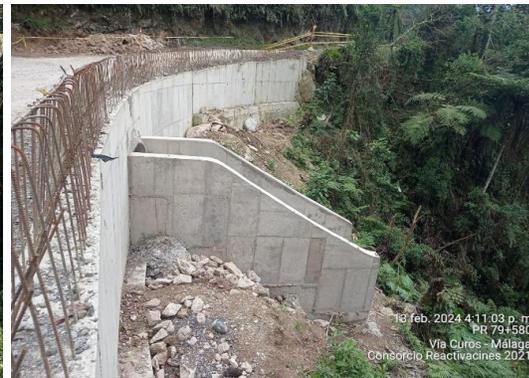
- Sitio crítico La Judía  
Construcción de dissipador de energía.  
Avance: 100%

*Antes (Fecha de foto: 15/01/2024) y después (Fecha de foto: 13/02/2024)*

*Construcción de Disipador de energía, PR.79+580.*

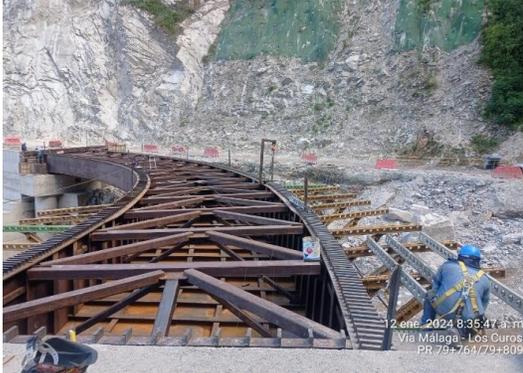
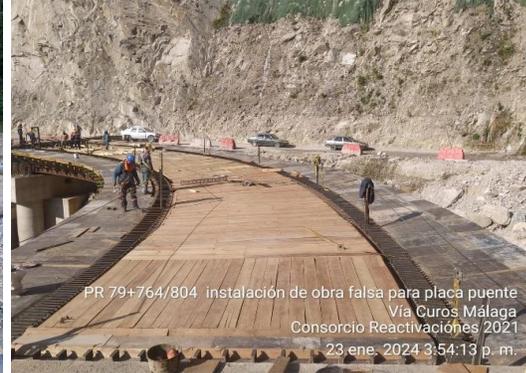
- Sitio crítico La Judía: Montaje obra falsa tablero puente metálico. Avance: 100%

*Antes (Fecha de foto: 12/01/2024)*

*Después (Fecha de foto: 23/01/2024)*

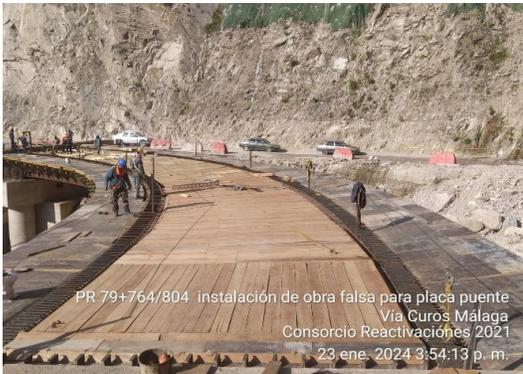
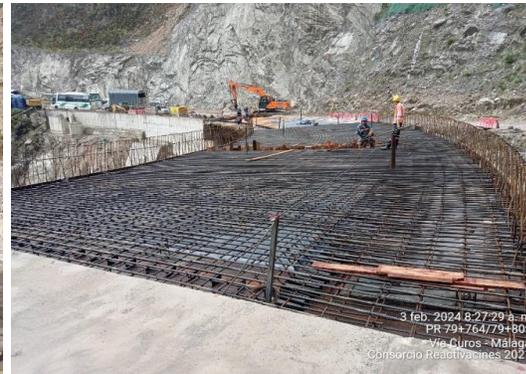
- Sitio crítico La Judía:  
Armado acero de refuerzo del tablero del puente. Avance: 80%

*Antes (Fecha de foto: 23/01/2023)*

*Después (Fecha de foto: 03/02/2024)*

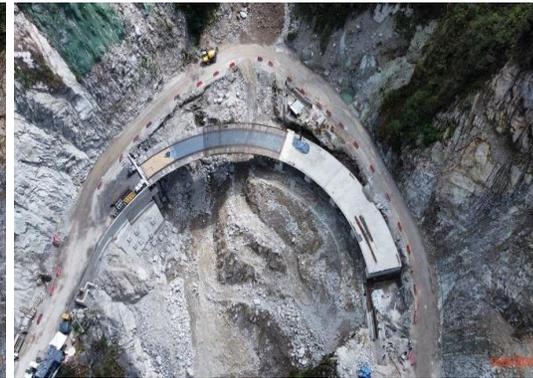
**Tablero puente**

Después (Fecha de foto: 15/02/2024)

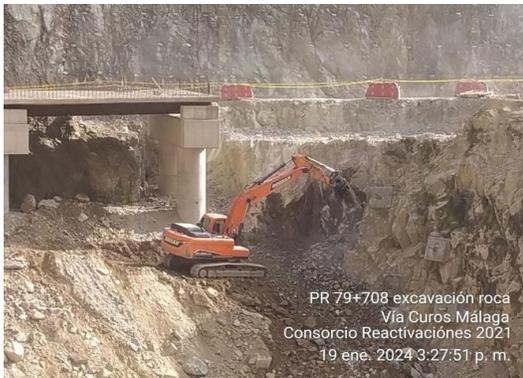
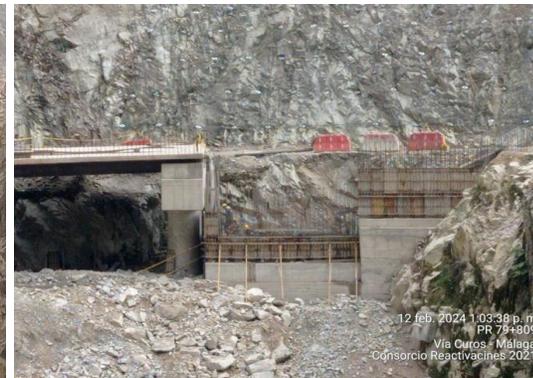
**Construcción muros de acompañamiento**

- Sitio crítico La Judía: Construcción de muros de acompañamiento  
Avance: 90%

Antes (Fecha de foto: 19/01/2024)

Después (Fecha de foto: 12/02/2024)

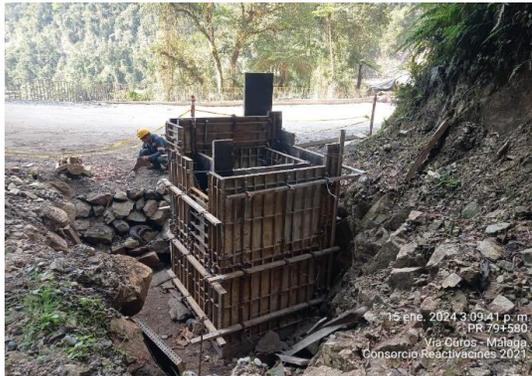
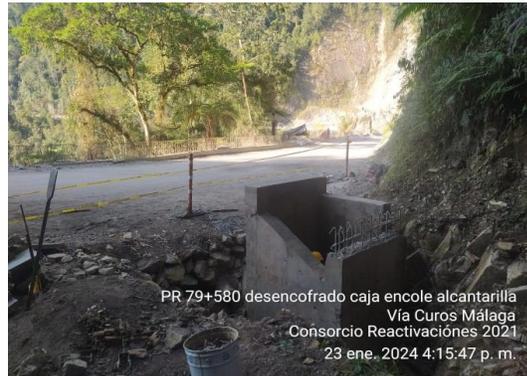
- Sitio crítico La Judía: Construcción encole alcantarilla PR79+580  
Avance: 100%

*Antes (Fecha de foto: 15/01/2024) y después (Fecha de foto: 23/01/2024)  
Construcción encole alcantarilla PR79+580*

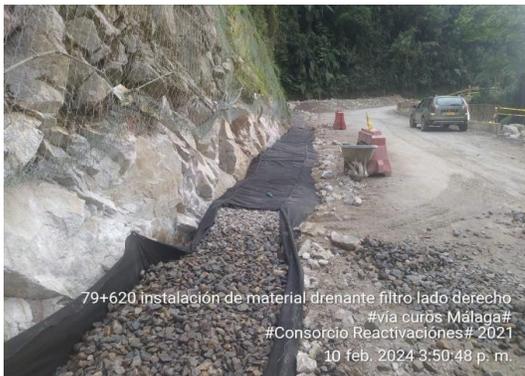
- Construcción filtro longitudinal  
Se avanza con la construcción del filtro longitudinal  
Avance: 30%

*Antes (Fecha de foto: 10/02/2024) Después (Fecha de foto: 14/02/2024)*

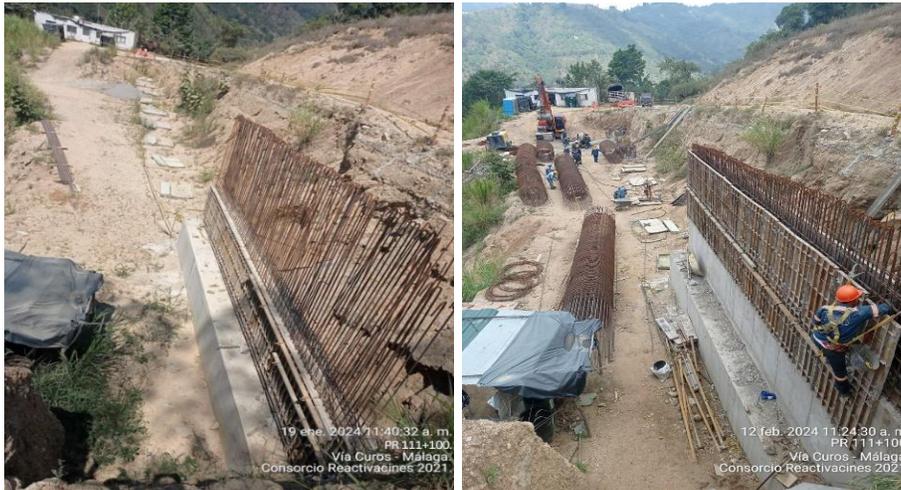
*Antes (Fecha de foto: 19/01/2024) y Después (Fecha de foto: 12/02/2024)  
Construcción encole alcantarilla PR111+050*

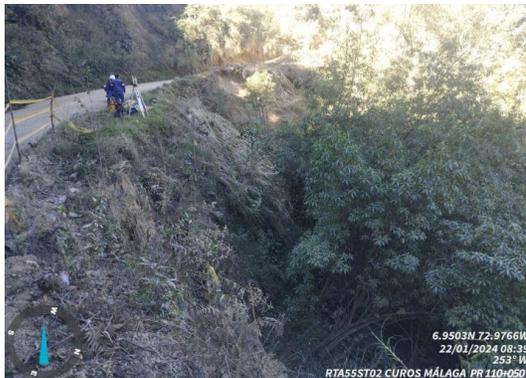
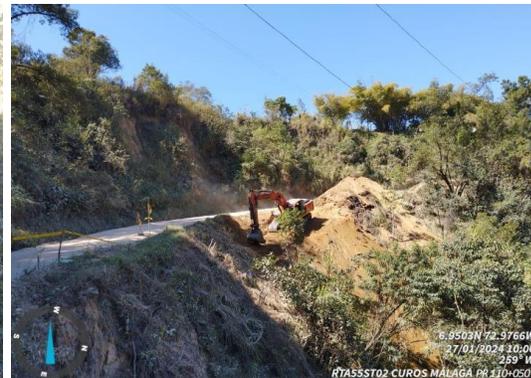
- Tramo PR110+035 – PR110+080  
Construcción de muro de contención con cimentación profunda y superficial.  
Avance: 2%

*(Fecha de foto: 22/01/2024)*

*(Fecha de foto: 27/02/2024)*

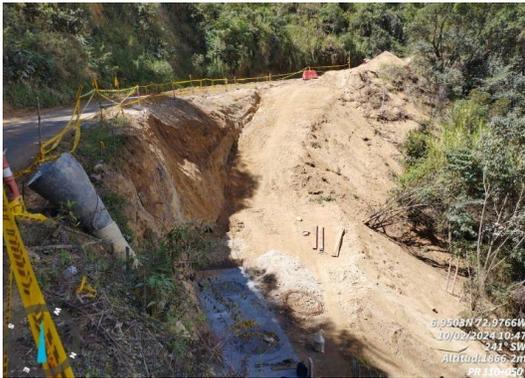
(Fecha de foto: 10/02/2024)

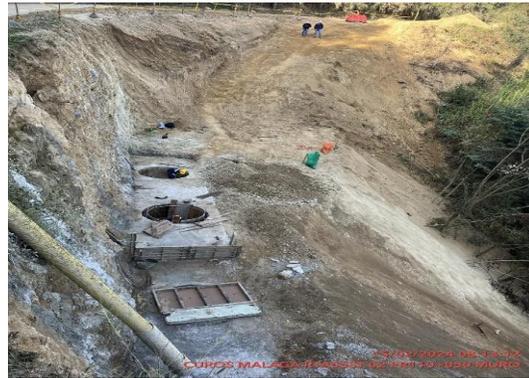
(Fecha de foto: 15/02/2024)

- Mantenimiento corredor PR0+000 a PR124+000  
Conformación de la calzada existente y adición de material de afirmado,  
Avance: 90%

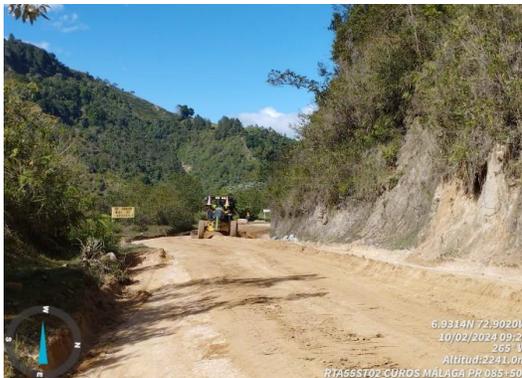
Conformación (Fecha de foto: 10/02/2024)

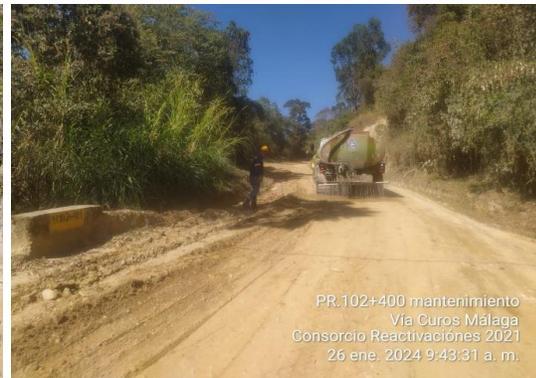
humectación (Fecha de foto: 26/01/2024)

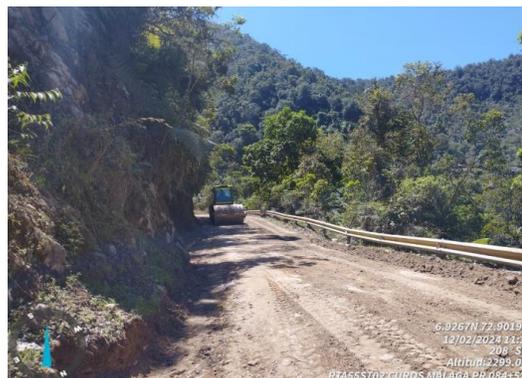
Compactación (Fecha de foto: 12/02/2024)

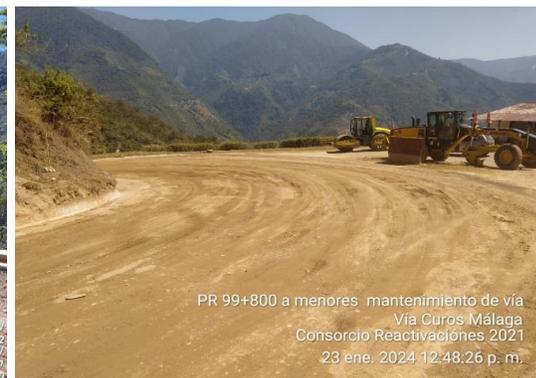
Compactación (Fecha de foto: 23/01/2024)
