**AVANCE DE ACTIVIDADES  
PERIODO:  
15 DE MAYO A 15 DE JUNIO DE 2025  
CTO. DE OBRA No. 1042 DE 2021**

**OBRAS DE MEJORAMIENTO, MANTENIMIENTO, GESTIÓN  
PREDIAL, SOCIAL Y AMBIENTAL SOSTENIBLE DE LA CONEXIÓN  
TRONCAL CENTRAL DEL NORTE (LOS CUROS - MÁLAGA)**

**JUNIO DE 2025**

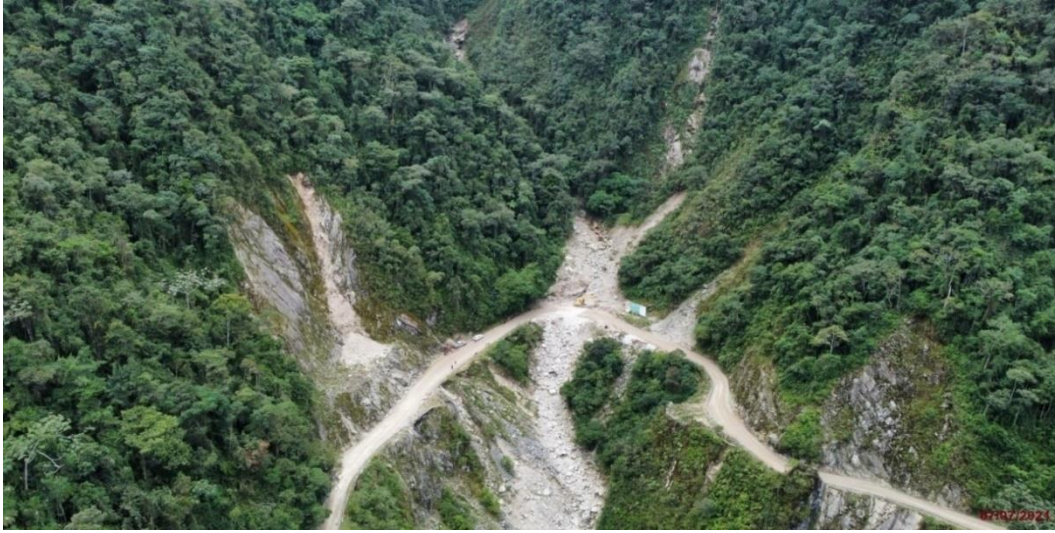
1. PR79+750 - Sector La Judía: Este sector se encontraba catalogado dentro de la acción popular como sitio crítico, y fue atendido con obras definitivas a través de la construcción de un puente, el cual tiene una longitud de 100 m. El puente fue habilitado el 10 de junio de 2024, y el tramo vial fue pavimentado en el mes de septiembre 2024. A la fecha están finalizando las obras de canalización de la quebrada, construcción de barrera de protección tipo new jersey, y construcción de cunetas.

Antes sitio La Judía (Fecha de foto: 07/07/2021), PR79+900.  
Cauce con alto depósito de materiales.

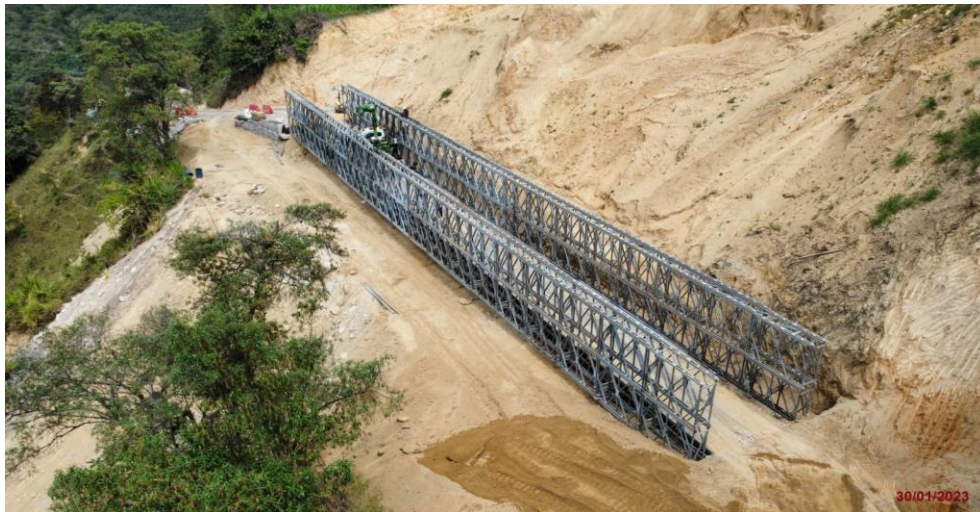
- Pérdida de banca en el PR111+350, Sector El Volcán: En este sector se presentó una pérdida de banca por saturación del terreno, el cual es arenoso en todo el sector. Se recuperó la banca y transitabilidad mediante la instalación de un puente metálico.

Puente metálico PR111+350 (Fecha de foto: 30/01/2023)

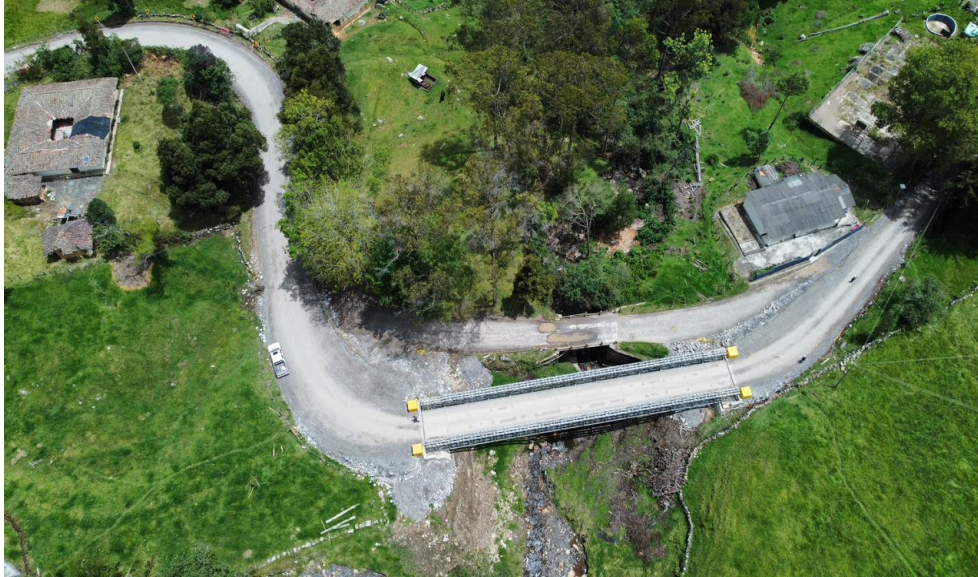
Panoramica (después) (Fecha de foto: 6/08/2024)

- PR29+400 Puente Salaboga: El puente presenta alto grado de fracturamiento en sus estribos y socavación de este, así mismo su condición estructural actual genera riesgos para los usuarios, motivo por lo cual se realizó la instalación de un puente metálico provisional que garantice seguridad vial.

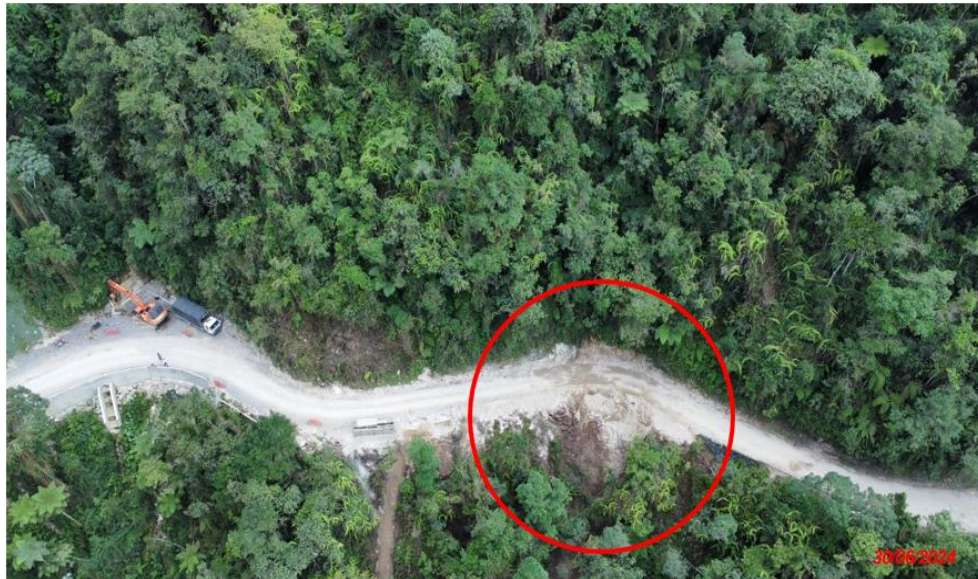
- Construcción muros de contención PR79+480: Se presenta perdida parcial de banca por lo que fue necesario iniciar construcción de muros para contención. Emergencia que queda superada.

Panoramica (antes) (Fecha de foto: 30/06/2024)

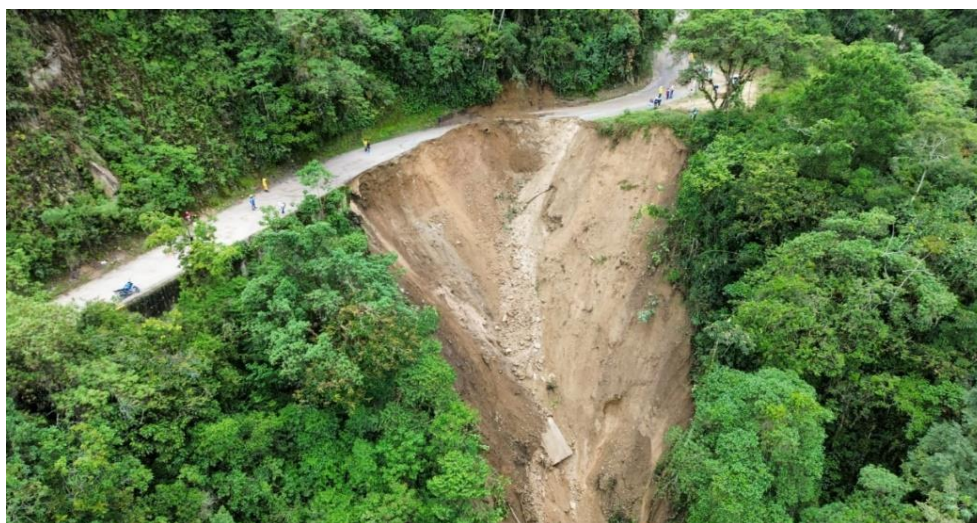
Fecha de foto: 26/04/2025

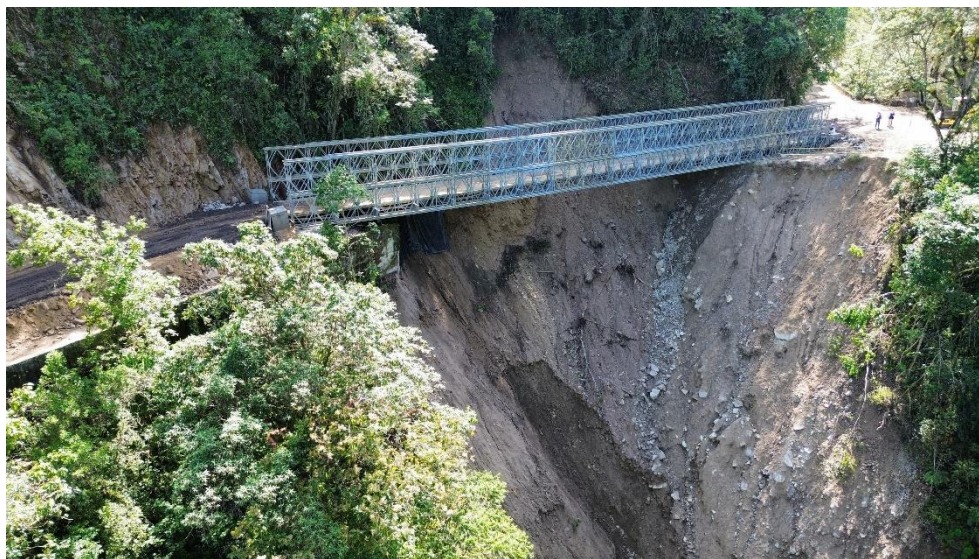
Fecha de foto: 5/06/2025 (después)
