**AVANCE DE ACTIVIDADES  
PERIODO:  
15 DE AGOSTO A 15 DE SEPTIEMBRE DE 2025  
CTO. DE OBRA No. 1042 DE 2021**

**OBRAS DE MEJORAMIENTO, MANTENIMIENTO, GESTIÓN  
PREDIAL, SOCIAL Y AMBIENTAL SOSTENIBLE DE LA CONEXIÓN  
TRONCAL CENTRAL DEL NORTE (LOS CUROS - MÁLAGA)**

**SEPTIEMBRE DE 2025**

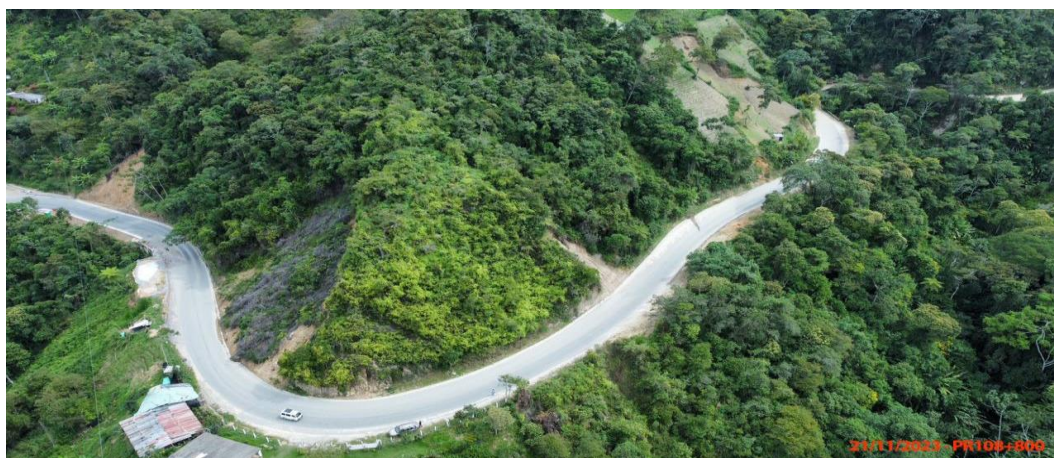
Panorámica (Fecha de foto: 21/11/2023) PR108+800. Pavimentación de la vía. Actualmente el sector se encuentra igual.

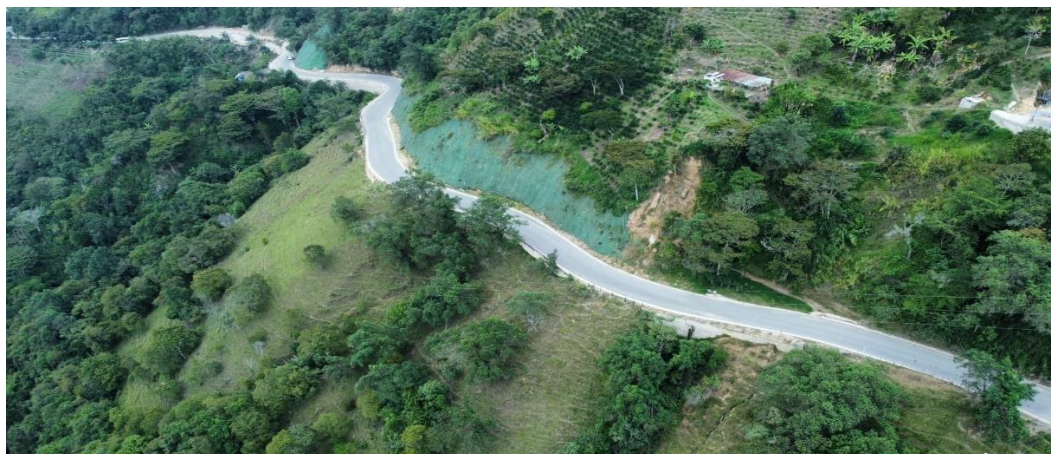
Panorámica (Fecha de foto: 15/05/2024) PR110+400.  
Pavimentación de la vía. Actualmente el sector se encuentra igual.

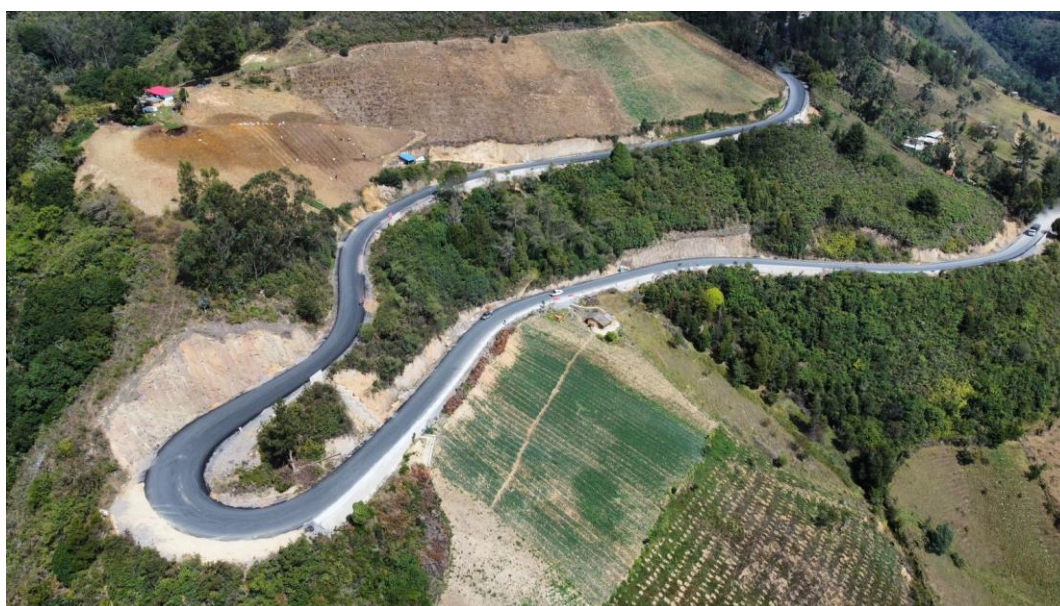
Panorámica (Fecha de foto: 10/02/2025) PR66+800.

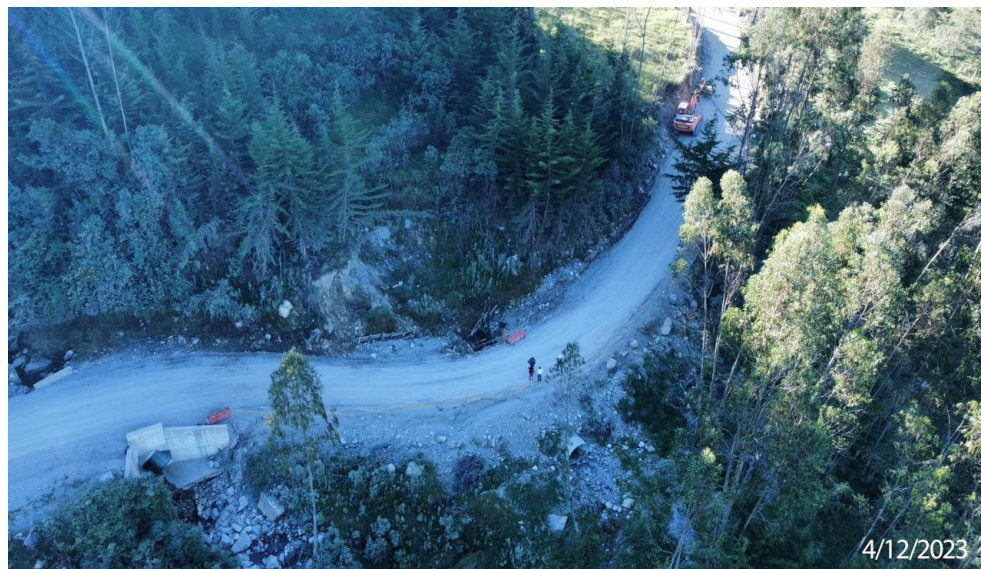
- **Sitio Critico PR29+750:** Se presentaba proceso de remoción en masa, y cuya velocidad del movimiento y condiciones de saturación del terreno ocasionaron desplazamientos en la calzada existente, con el presente contrato se atiende el sitio con las siguientes obras de mitigación: reemplazo de alcantarilla por lecho drenante (instalación de geotextil y material granular), cuyo fin es servir de filtro para el control de flujos de agua provenientes del talud, conformación de la calzada existente y adición de material de afirmado.

Panoramica (antes) (Fecha de foto: 4/12/2023)

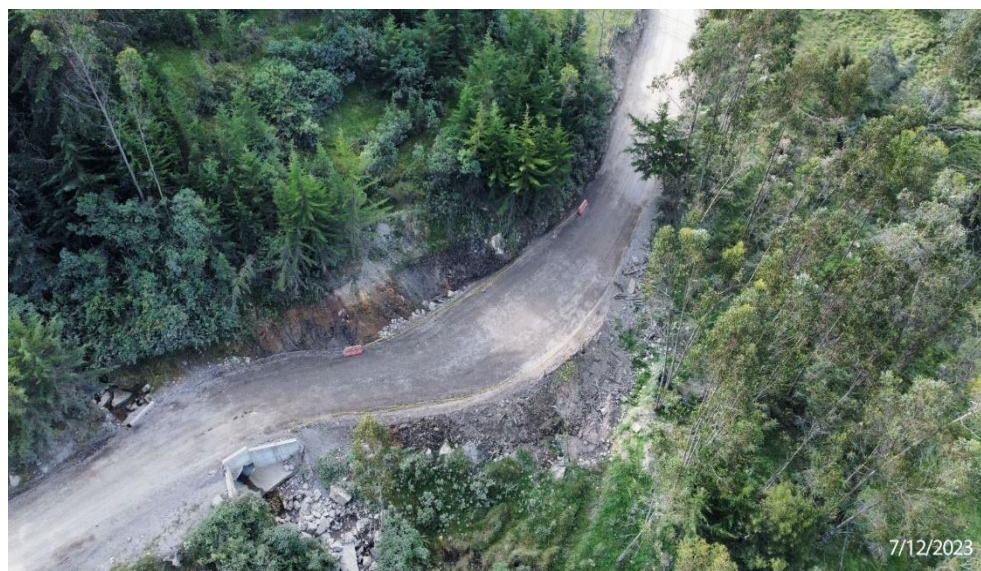
Panoramica (después) (Fecha de foto: 7/12/2023)

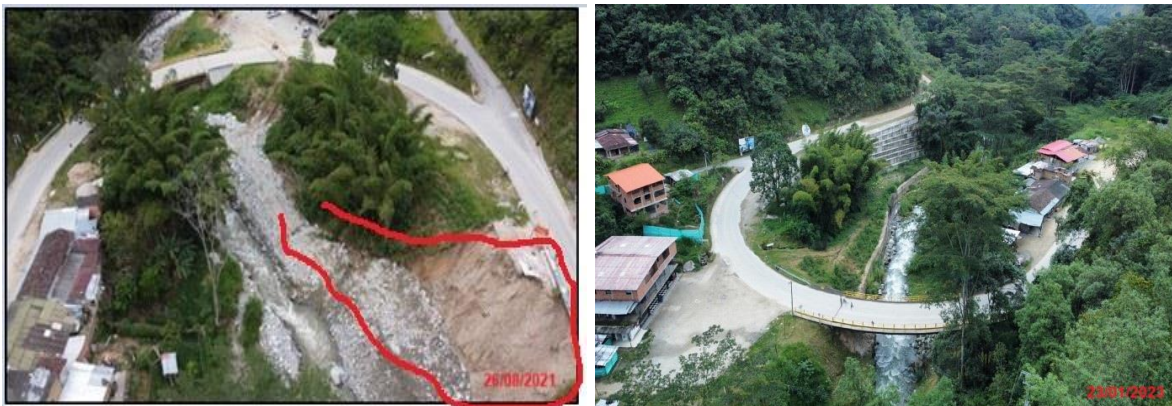
- Perdida de banca en el PR95+250: En este sector se presentaba socavación del talud inferior por el cauce del rio Umpalá. Se construyeron estructuras de protección y contención en concreto para garantizar la estabilidad de la banca. Actualmente las obras fueron terminadas.

Antes (Fecha de foto: 26/08/2021) y después (Fecha de foto: 23/01/2023), PR95+250.  
Obras de protección a la vía.

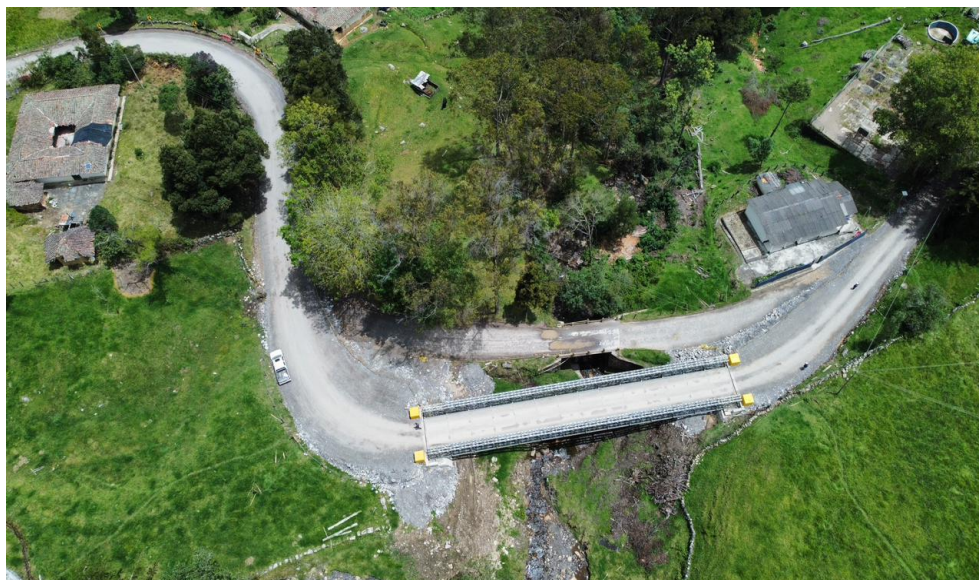
Panoramica (después) (Fecha de foto: 6/08/2024)

- PR29+400 Puente Salaboga: El puente presenta alto grado de fracturamiento en sus estribos y socavación de este, así mismo su condición estructural actual genera riesgos para los usuarios, motivo por lo cual se realizó la instalación de un puente metálico provisional que garantice seguridad vial.

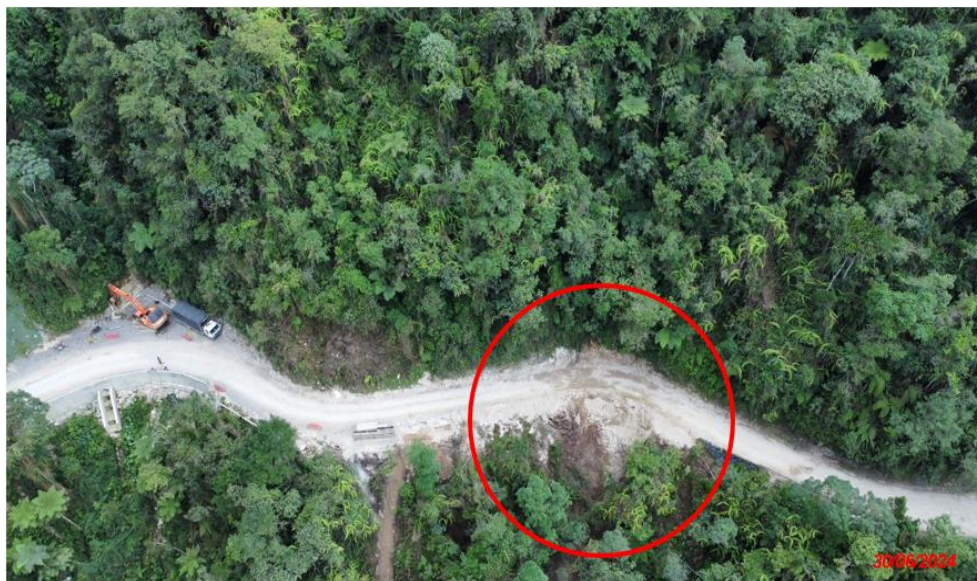
- Construcción muros de contención PR79+480: Se presenta perdida parcial de banca por lo que fue necesario iniciar construcción de muros para contención. Emergencia que queda superada.

Panoramica (antes) (Fecha de foto: 30/06/2024)

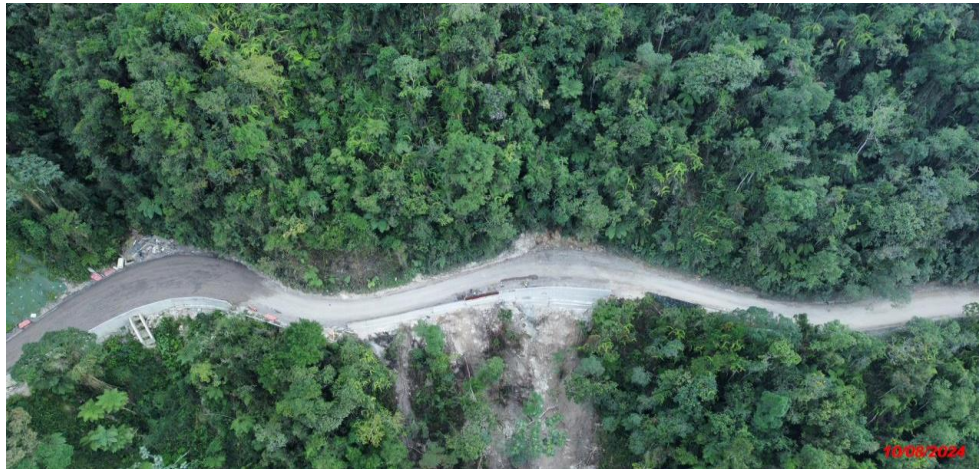
Panoramica (después) (Fecha de foto: 10/08/2024)

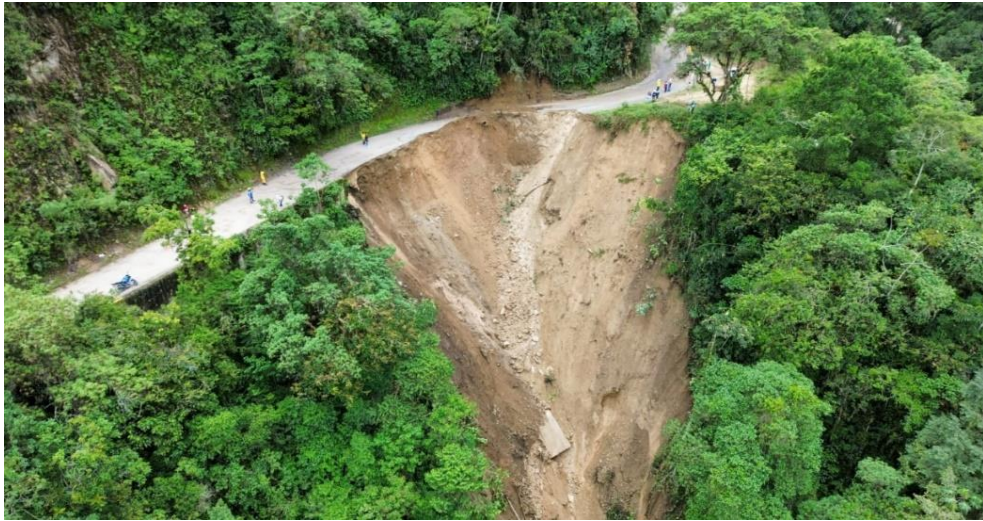
- Atención de Emergencia PR88+490: El día 26 de abril de 2025, como consecuencia de las altas precipitaciones en el sector se presentó desbordamiento de la quebrada el Canelo que ocasionó afectación en el corredor vial, con pérdida total de banca. La emergencia fue atendida mediante la instalación de un puente militar de 54,9 m y sus obras complementarias, restablecido el tránsito vehicular el día 01 de junio de 2025.

Fecha de foto: 26/04/2025

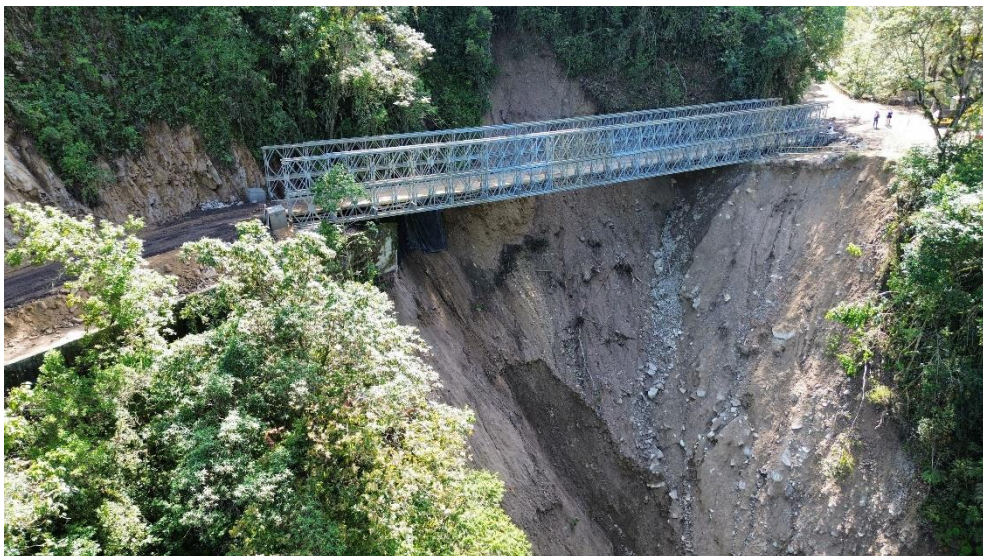
Fecha de foto: 5/06/2025 (después)

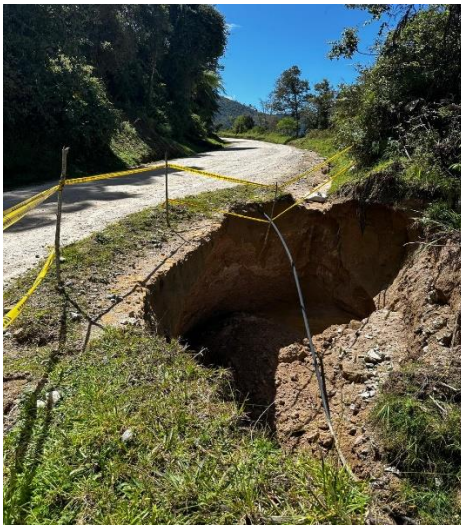
- Atención de Emergencia PR82+200: como consecuencia del mal uso de la conducción de agua a través de mangueras por parte de la comunidad y las cuales se encuentran con fugas, ocasionando saturación del material, adicionalmente que producto de las altas precipitaciones en el sector que ocasionan alto flujo de agua por la vía, lo que ocasionó la erosión de parte del carril izquierdo de la calzada, con pérdida parcial de banca. La situación fue atendida mediante la construcción de un terraplén con materiales seleccionados, lo que garantiza la transitabilidad y seguridad vial en el sector.

Antes

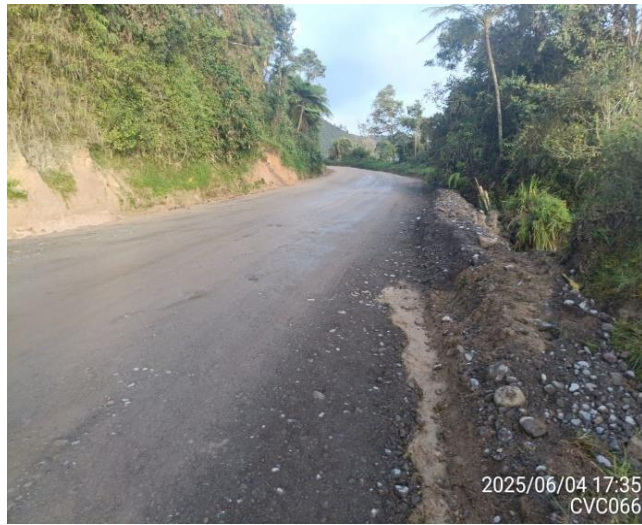
Después

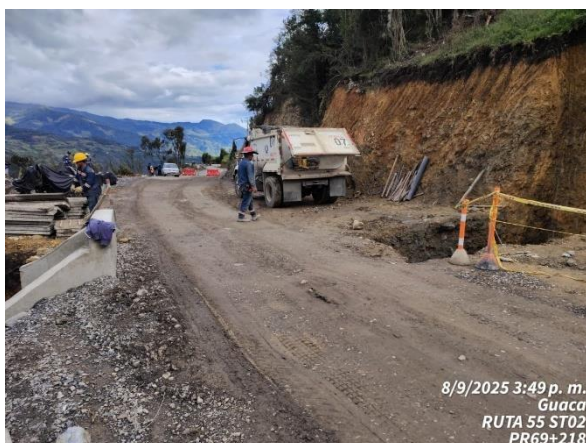
- Construcción Alcantarillas

PR69+599 (Fecha de foto: 22/07/2025)

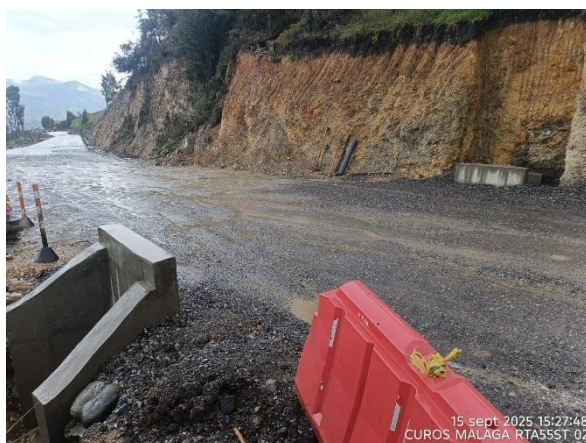
(Fecha de foto: 15/09/2025)

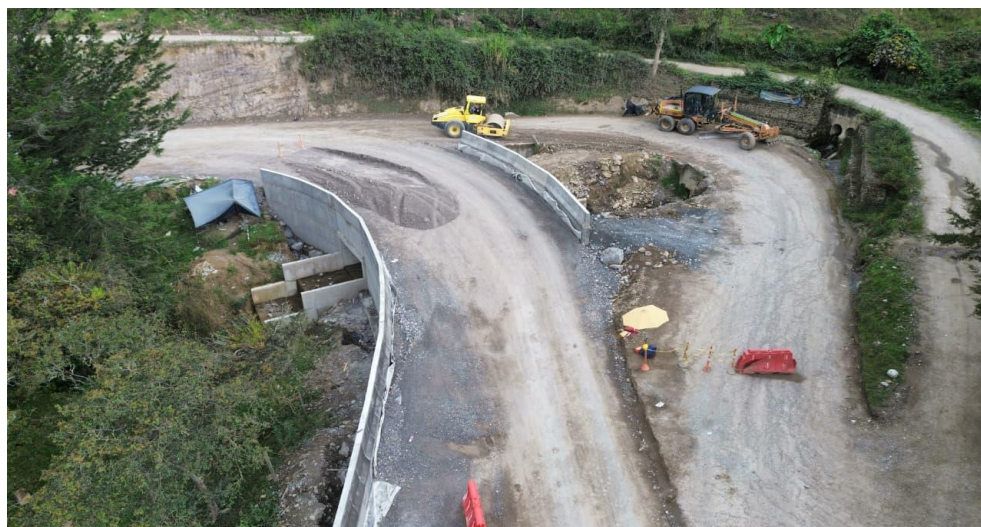
- Construcción Boxculvert

(Fecha de foto: 10/09/2025)

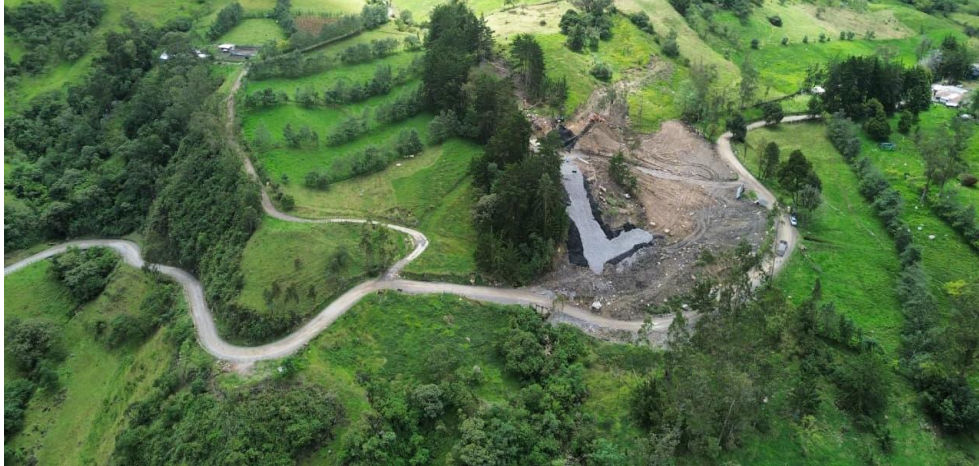
- Atención Sitio Crítico PR29+900: a la fecha se han realizado las siguientes actividades:

Adecuación accesos para construcción de Trincheras.  
Aprovechamiento Forestal y rescate de especies arbóreas.  
Replanteo topográfico de estructuras.  
Construcción de trinchera #2 y trinchera #4.  
Adecuación ZODME PR28+000 y construcción de obras de drenaje.
