**AVANCE DE ACTIVIDADES
PERIODO:
15 DE DICIEMBRE DE 2024 A 15 DE ENERO DE 2025
CTO. DE OBRA No. 1042 DE 2021**

**OBRAS DE MEJORAMIENTO, MANTENIMIENTO, GESTIÓN
PREDIAL, SOCIAL Y AMBIENTAL SOSTENIBLE DE LA CONEXIÓN
TRONCAL CENTRAL DEL NORTE (LOS CUROS - MÁLAGA)**

ENERO DE 2025

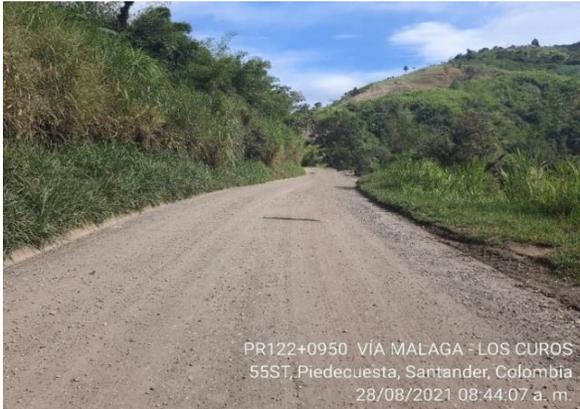
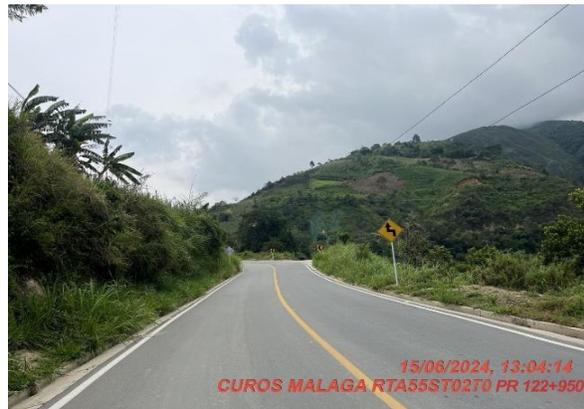
Antes (Fecha de foto: 28/08/2021) y después (Fecha de foto: 09/01/2024) PR122+950. Pavimentación de la vía. Sector atendido y a la fecha se encuentra igual a la foto de después.

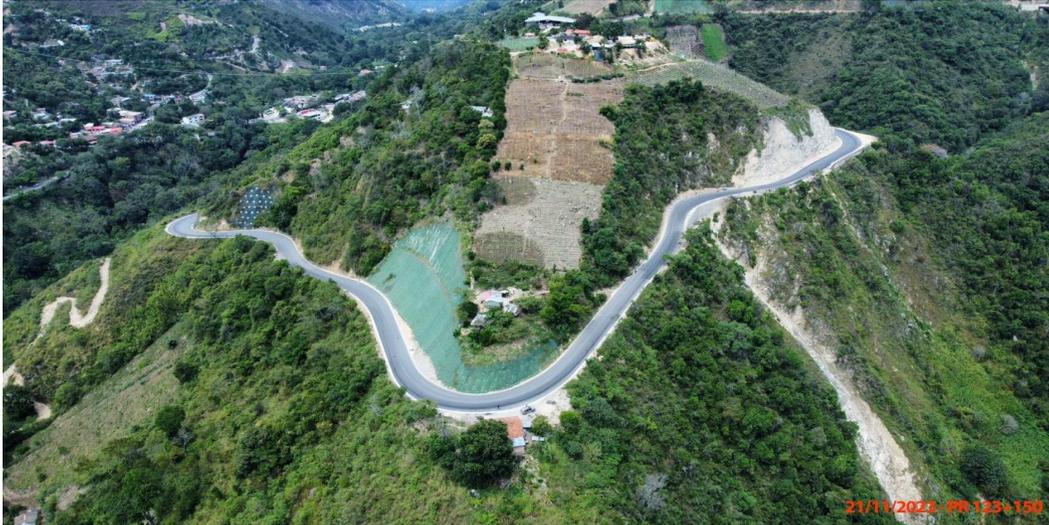
Panorámica antes (Fecha de foto: 21/11/2023) PR123+150.
Pavimentación de la vía. Sector atendido y a la fecha se encuentra igual.

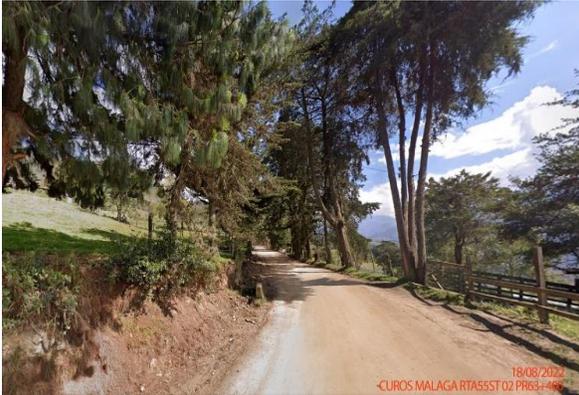
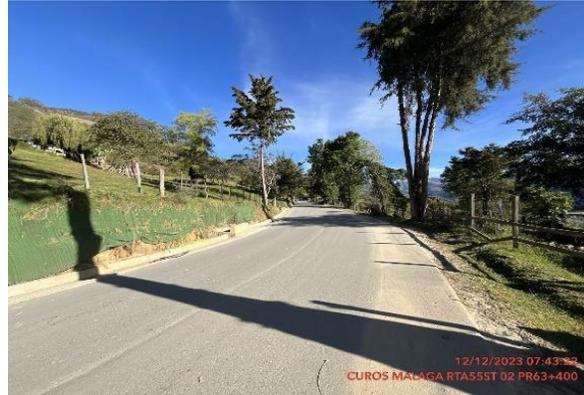
Antes (Fecha de foto: 18/08/2022) y después (Fecha de foto: 12/12/2023) PR63+400. Ampliación y pavimentación de la vía. Actualmente el sector se encuentra iguala la foto de "después".

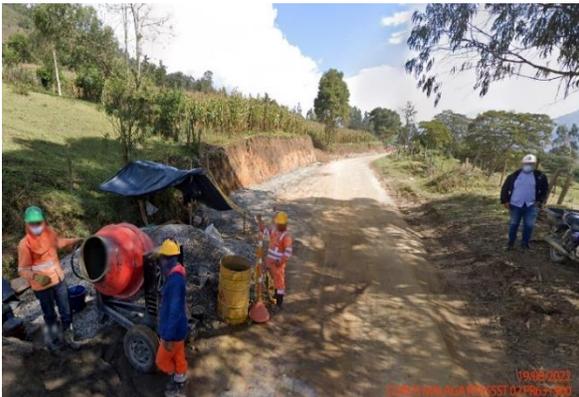
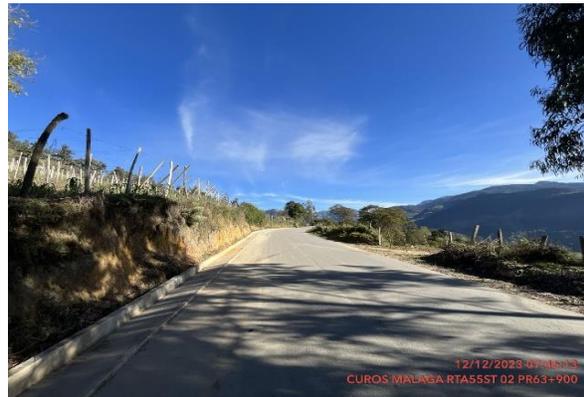
Antes (Fecha de foto: 19/08/2022) y después (Fecha de foto: 12/12/2023) PR63+900. Ampliación y pavimentación de la vía. Actualmente el sector se encuentra iguala la foto de "después".

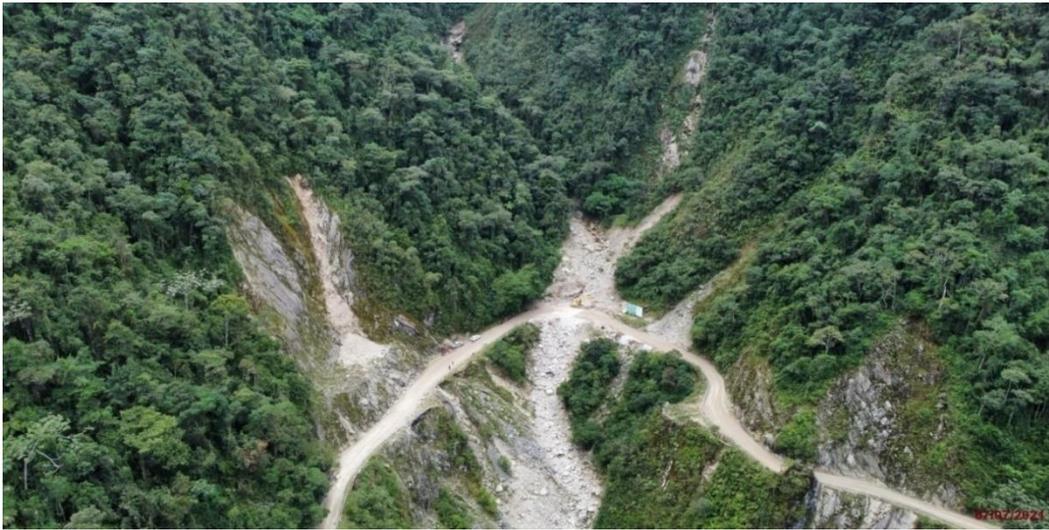
1. PR79+750 - Sector La Judía: Este sector se encontraba catalogado dentro de la acción popular como sitio crítico, y fue atendido con obras definitivas a través de la construcción de un puente, el cual tiene una longitud de 100 m. El puente fue habilitado el 10 de junio de 2024, y el tramo vial fue pavimentado en el mes de septiembre 2024. A la fecha están finalizando las obras de canalización de la quebrada, construcción de barrera de protección tipo new jersey, y construcción de cunetas

Antes sitio La Judía (Fecha de foto: 07/07/2021), PR79+900.
Cauce con alto depósito de materiales.

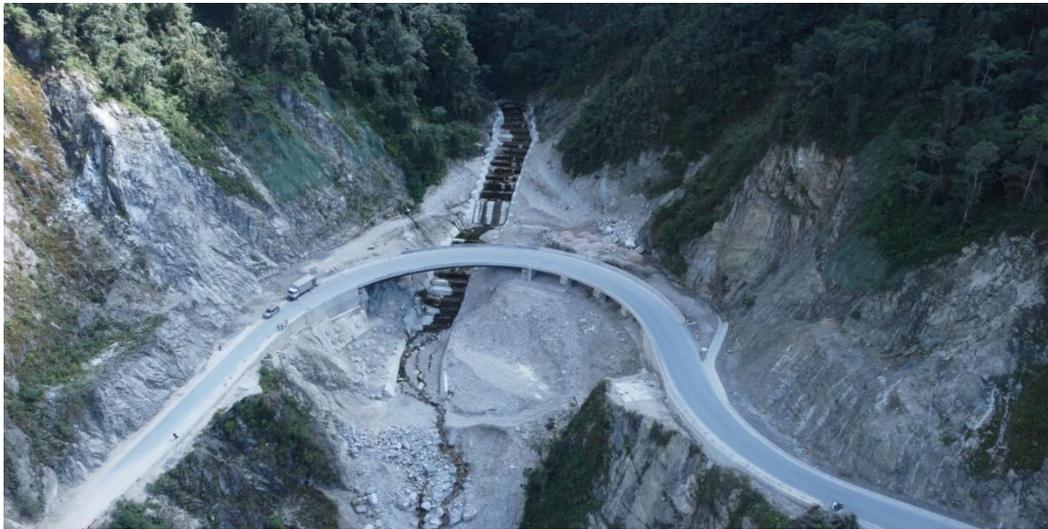
Ejecución en sitio La Judía (Fecha de foto: 15/01/2025), PR79+700.
Construcción de puente.

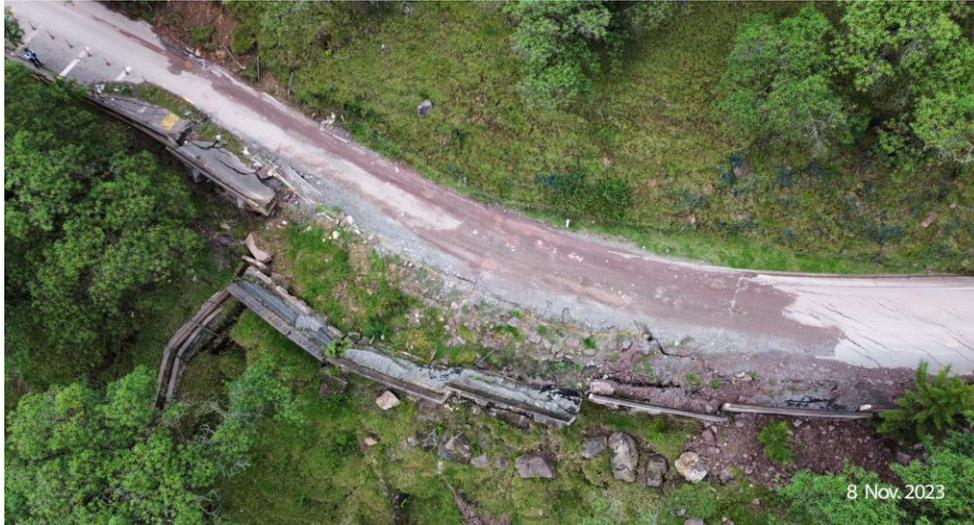
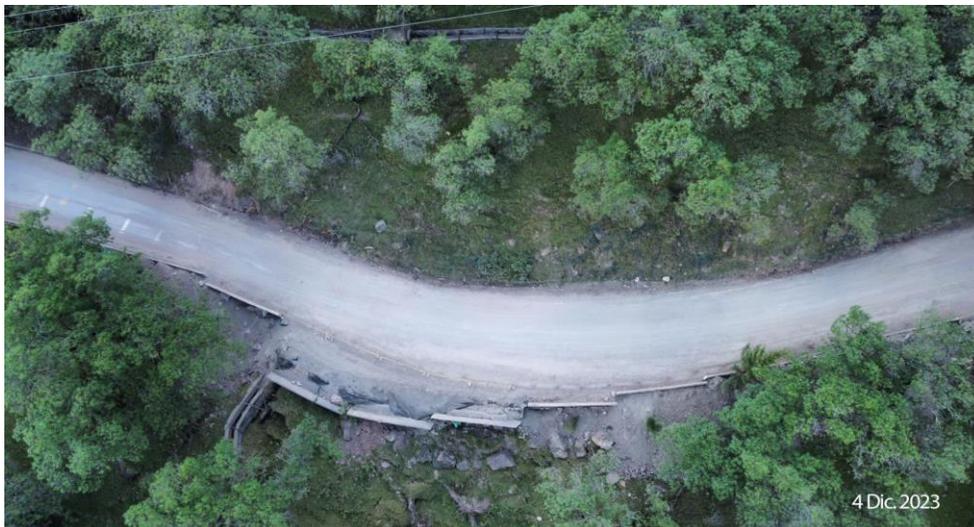
- **Sitio Crítico PR32-PR33:** Sector pavimentado, el cual presentaba fallas en el muro de contención con cimentación profunda afectando la calzada existente. Con el presente contrato se atendió el sitio mediante la construcción de las siguientes obras de mitigación: Demolición del pavimento existente (altamente fracturado), excavación de

Panoramica (antes) (Fecha de foto: 08/11/2023)

Panoramica (después) (Fecha de foto: 4/12/2023)

la calzada, construcción de lecho drenante: instalación de geotextil y material granular, cuyo fin es servir de filtro para el control de flujos de agua provenientes del talud y del agua que circula por la vía, de esta manera se garantiza que el agua no permanezca por debajo de la estructura de la vía y produzca mayores asentamientos que dificulten la transitabilidad, conformación de capa de sub base granular.

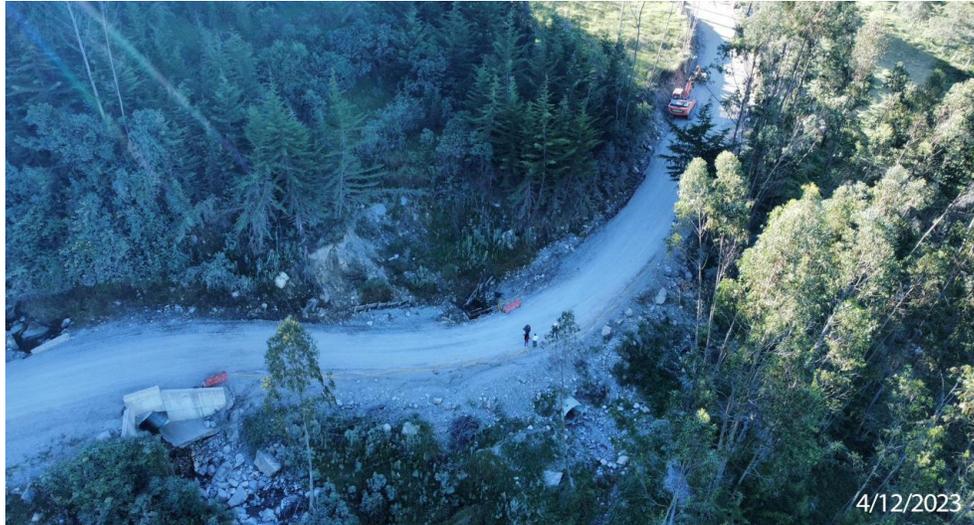
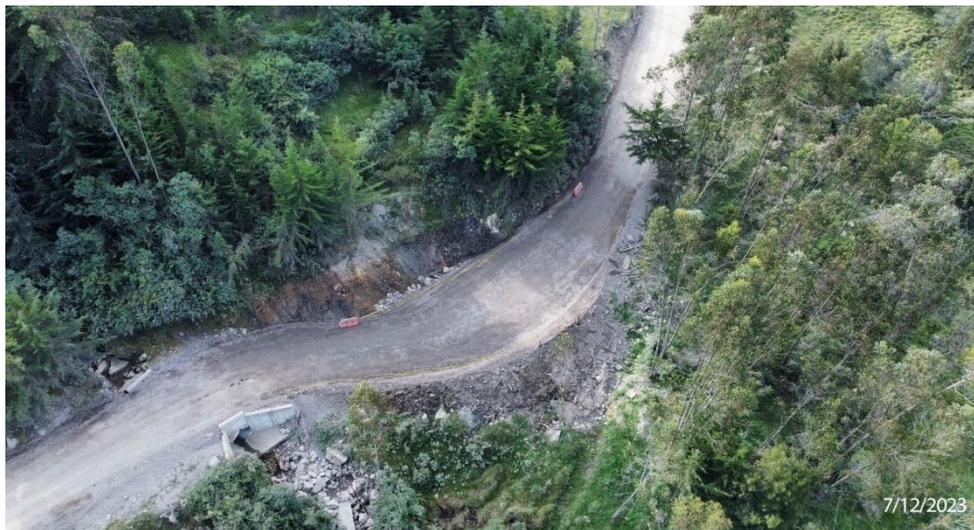
- **Sitio Crítico PR29+750:** Se presentaba proceso de remoción en masa, y cuya velocidad del movimiento y condiciones de saturación del terreno ocasionaron desplazamientos en la calzada existente, con el presente contrato se atiende el sitio con las siguientes obras de mitigación: reemplazo de alcantarilla por lecho drenante (instalación de geotextil y material granular), cuyo fin es servir de filtro para el control

Panoramica (antes) (Fecha de foto: 4/12/2023)

Panoramica (después) (Fecha de foto: 7/12/2023)

de flujos de agua provenientes del talud, conformación de la calzada existente y adición de material de afirmado.

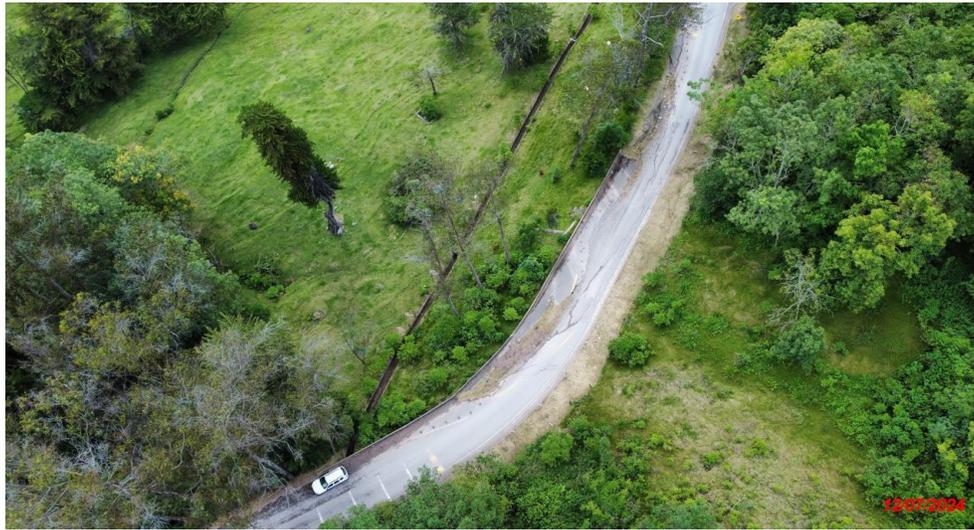
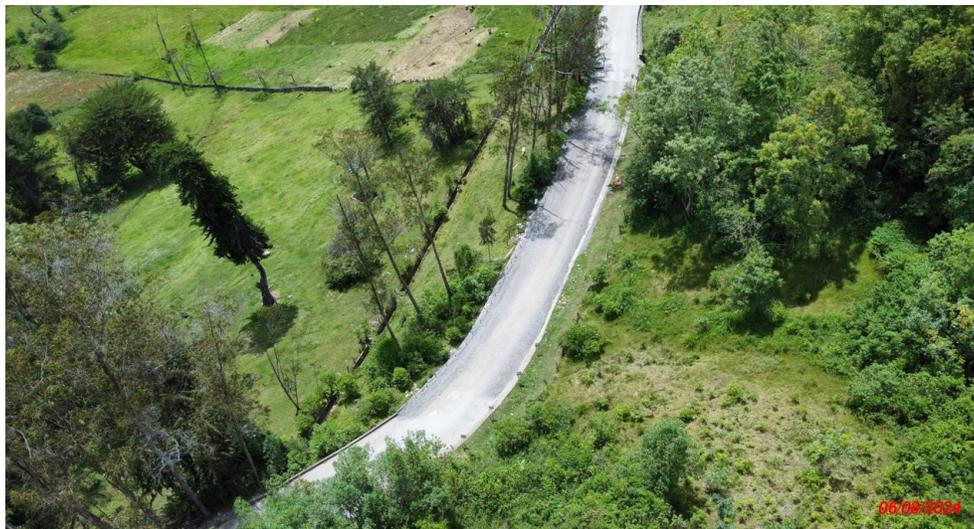
- **Sitio Crítico PR30+800:** La aceleración del movimiento ocasionó asentamientos que generaron una especie de escalonamientos entre 20 y 40 cm de altura, situación que generaba riesgos para los usuarios de la vía. Se realizó demolición del pavimento fracturado existente y reemplazo de material y nivelación de la calzada.

Panoramica (antes) (Fecha de foto: 12/07/2024)

Panoramica (después) (Fecha de foto: 6/08/2024)

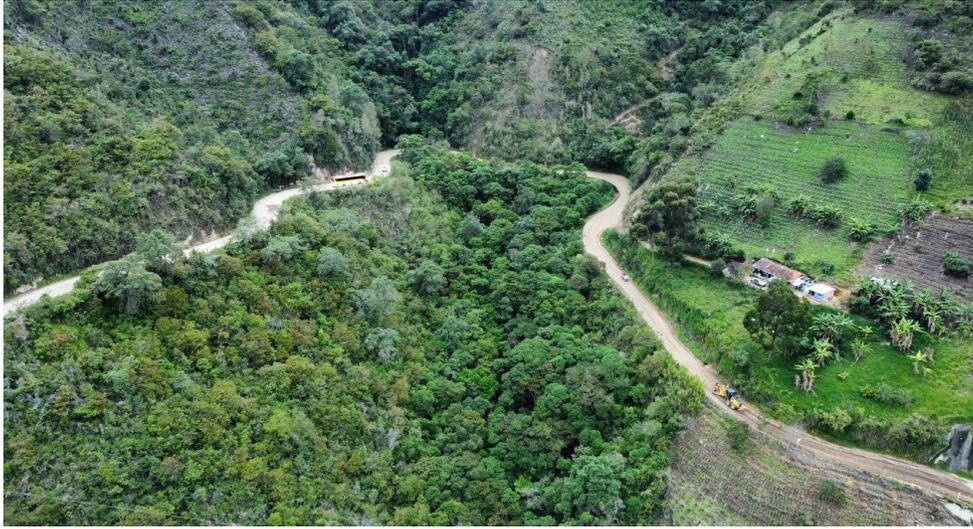
- **Mantenimiento de 60 km en afirmado:** Con el fin de garantizar transitabilidad y seguridad vial se realizan las siguientes actividades: conformación de la calzada existente y adición de material de afirmado.

Panoramica – Actividades de mantenimiento.

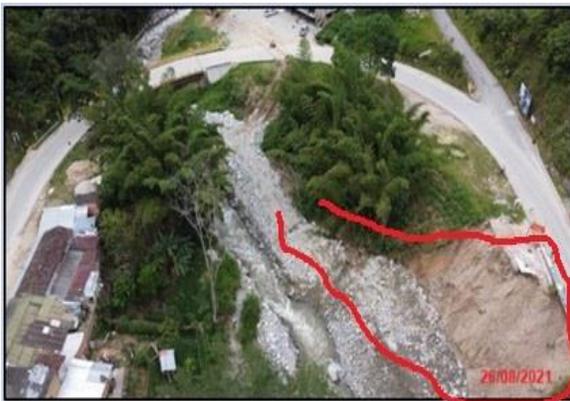
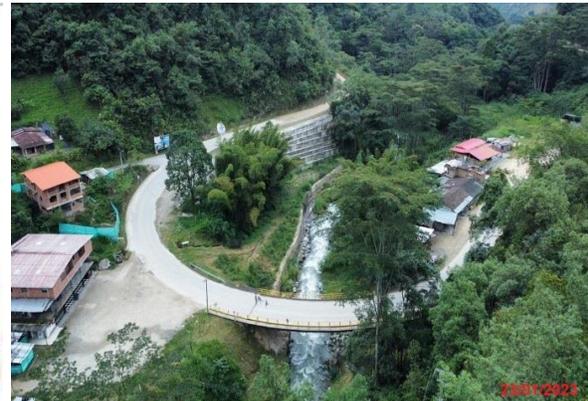
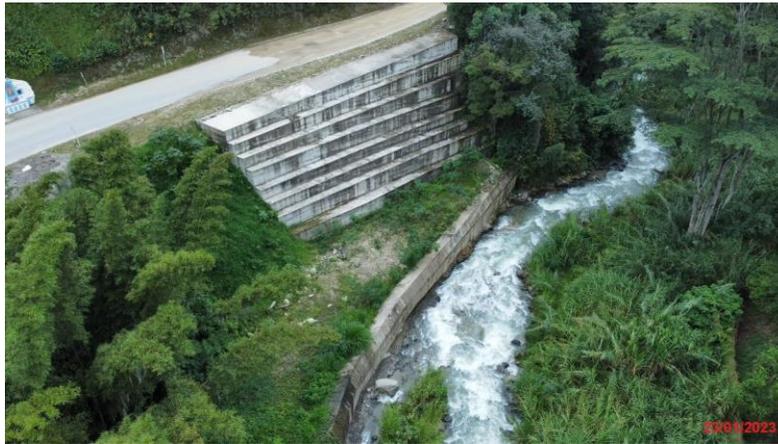
- Perdida de banca en el PR95+250: En este sector se presentaba socavación del talud inferior por el cauce del río Umpalá. Se construyeron estructuras de protección y contención en concreto para garantizar la estabilidad de la banca. Actualmente las obras fueron terminadas.

Antes (Fecha de foto: 26/08/2021) y después (Fecha de foto: 23/01/2023), PR95+250.
Obras de protección a la vía.

Después (Fecha de foto: 23/01/2023), PR95+250.
Obras de protección a la vía.

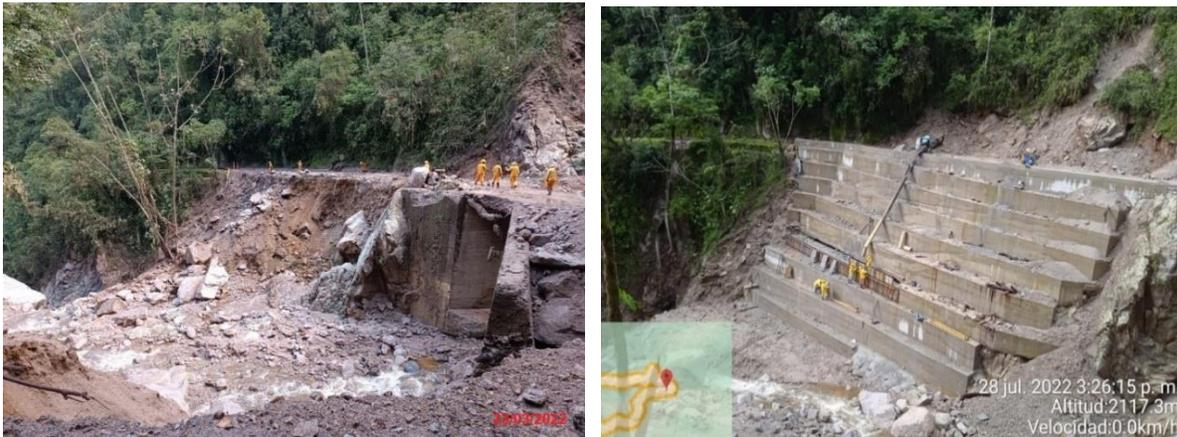
- Perdida de banca en el PR88+400, Sector Los Canelos: En este sector se presentó una pérdida de banca por una avenida torrencial de materiales. Para recuperar la banca se construyó un muro de contención escalonado en concreto.

Antes (Fecha de foto: 23/03/2022) y después (Fecha de foto: 28/07/2022)
Construcción muro de contención en pérdida de banca PR88+400.

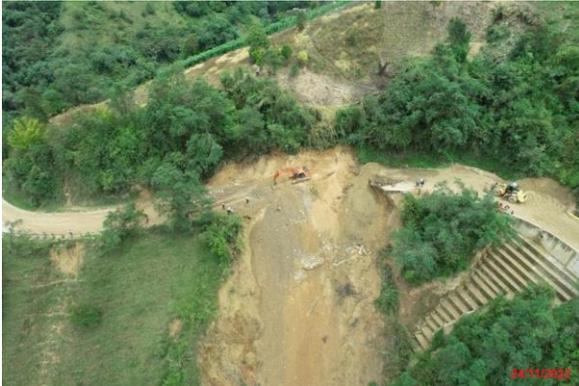
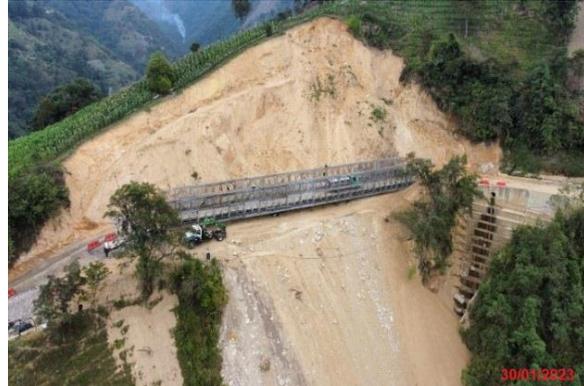
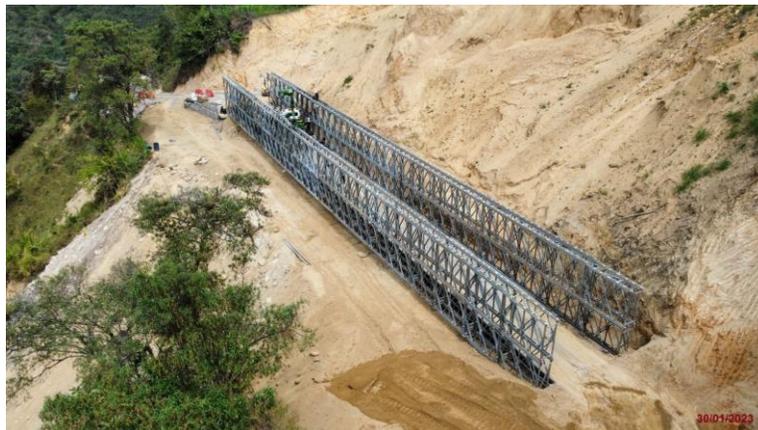
- Perdida de banca en el PR111+350, Sector El Volcán: En este sector se presentó una pérdida de banca por saturación del terreno, el cual es arenoso en todo el sector. Se recuperó la banca y transitabilidad mediante la instalación de un puente metálico.

Antes (Fecha de foto: 24/11/2022) y después (Fecha de foto: 30/01/2023).
Atención de la emergencia en el PR111+350. Instalación de puente metálico.

Puente metálico PR111+350 (Fecha de foto: 30/01/2023)

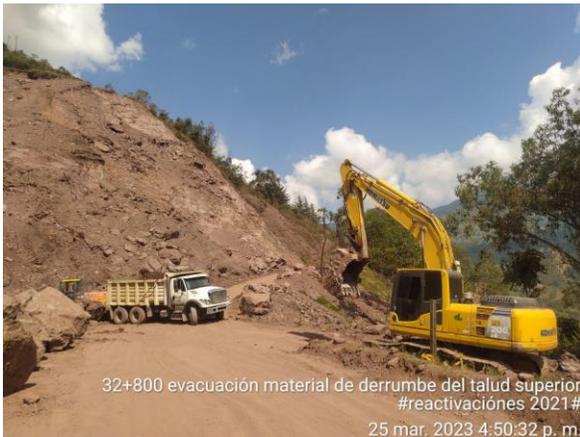
- Derrumbe en el PR32+800: En este sector se presentó desprendimiento de material del talud superior generando cierre total de la vía. La atención consistió en la remoción del material hasta el afloramiento de la roca en el talud, garantizando la transitabilidad por el sector.

Antes (Fecha de foto: 25/03/2023) y después (Fecha de foto: 17/06/2023).
Retiro del derrumbe PR32+800.

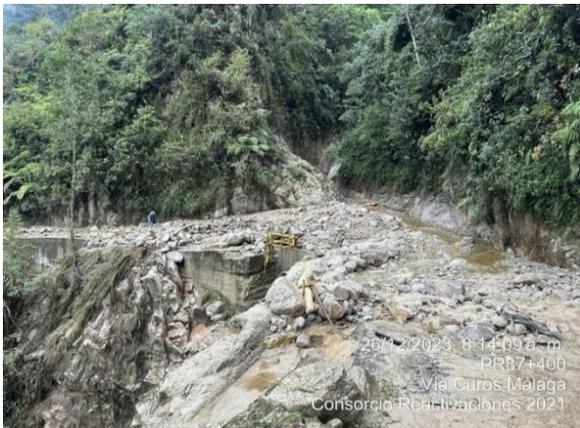
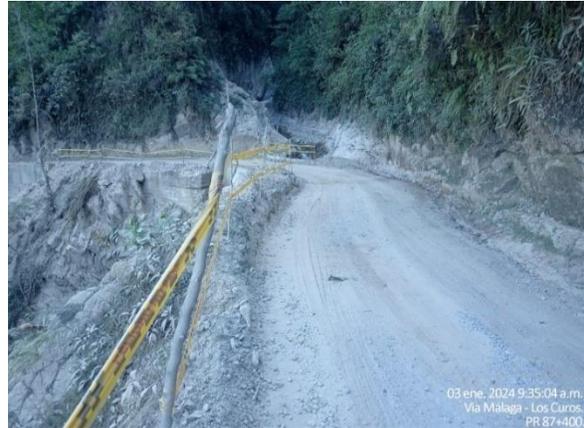
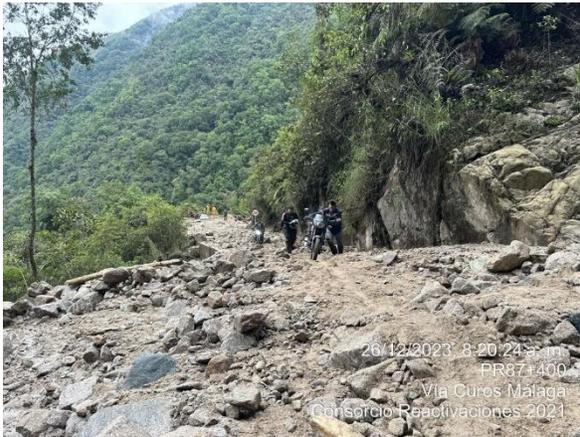
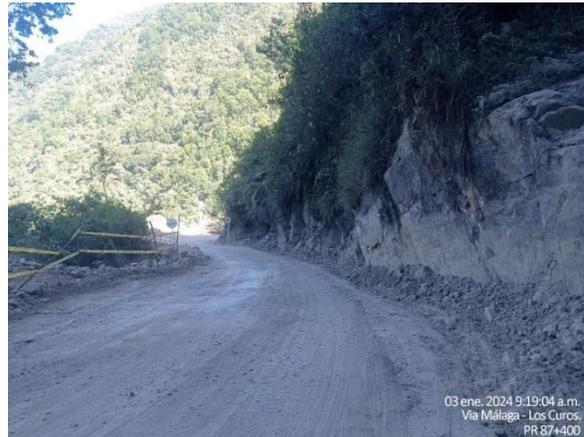
- Atención de emergencia PR 87+400 – PR88+400: Las crecientes de las quebradas el Canelo y Carbonera, las cuales generaron el cierre total de la vía entre el PR87+400 y PR88+400. Se realizaron las siguientes actividades:

- Remoción de material
- Conformación de la calzada existente y adición de material de afirmado.

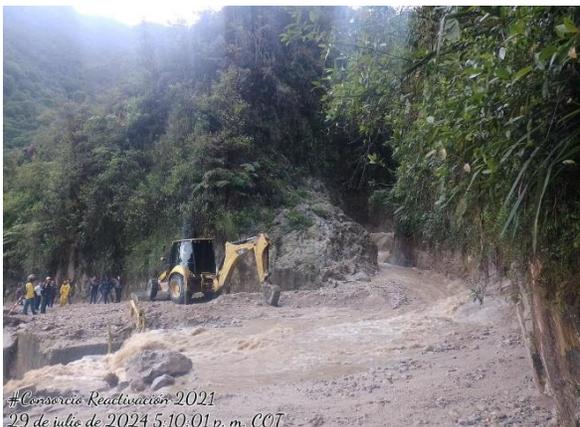
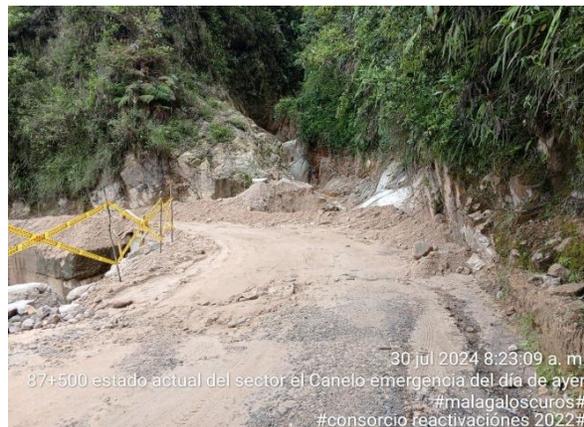
- Atención de emergencia PR 87+400: Las fuertes lluvias presentadas en el sector ocasionaron creciente de la quebrada localizada en el PR87+400, que mantuvo la vía cerrada. El mismo día se recuperó la transitabilidad.

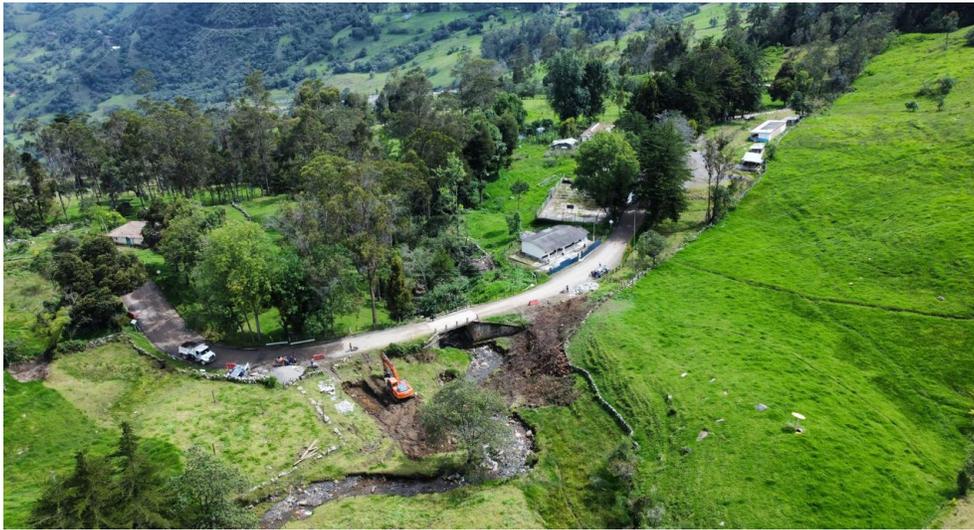
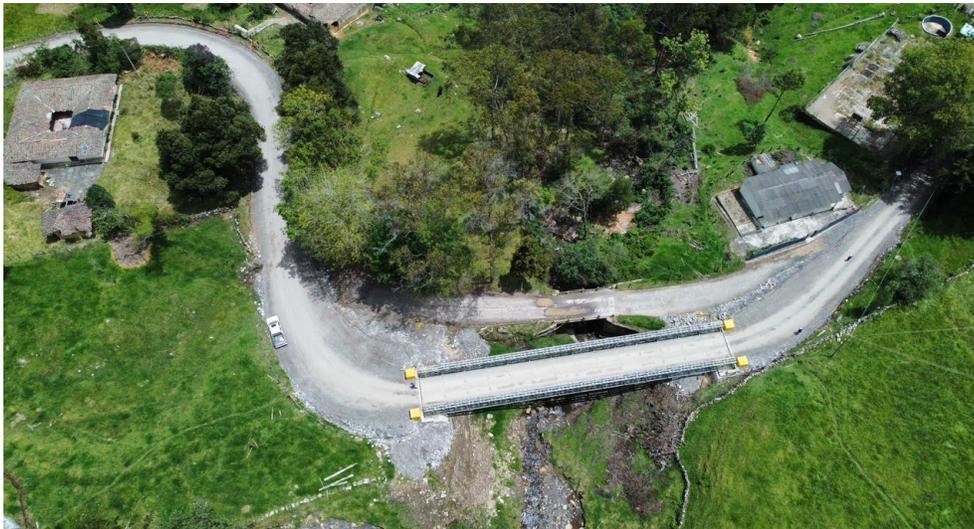
- PR29+400 Puente Salaboga: El puente presenta alto grado de fracturamiento en sus estribos y socavación de este, así mismo su condición estructural actual genera riesgos para los usuarios, motivo por lo cual se realizó la instalación de un puente metálico provisional que garantice seguridad vial.

- PR29+400 Puente Salaboga, instalación del puente metálico con el fin de sacar de servicio el puente del sector. Lo anterior, teniendo en cuenta que las condiciones estructurales del puente existente ponían en riesgo el colapso de la estructura. El puente presenta daños significativos tanto en los estribos como en la cimentación los cuales podrían llegar a comprometer la estabilidad de la estructura.

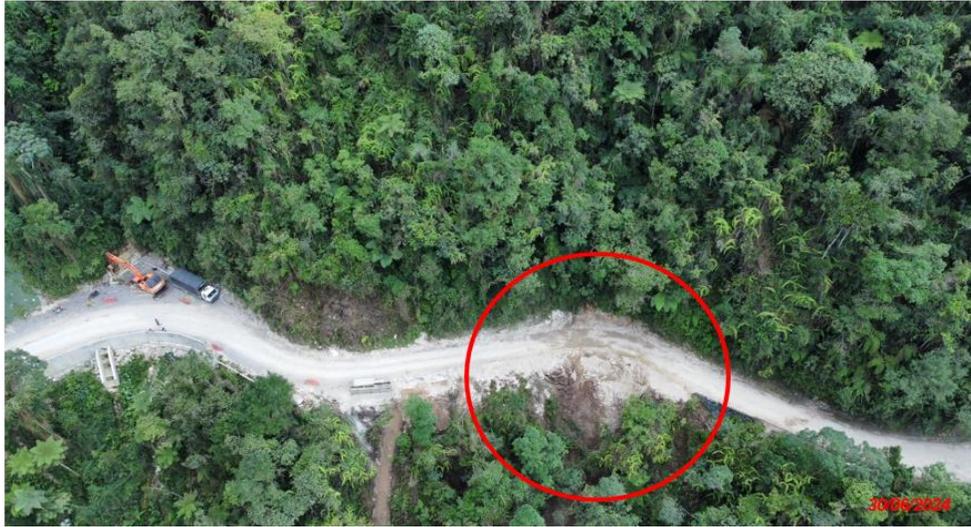
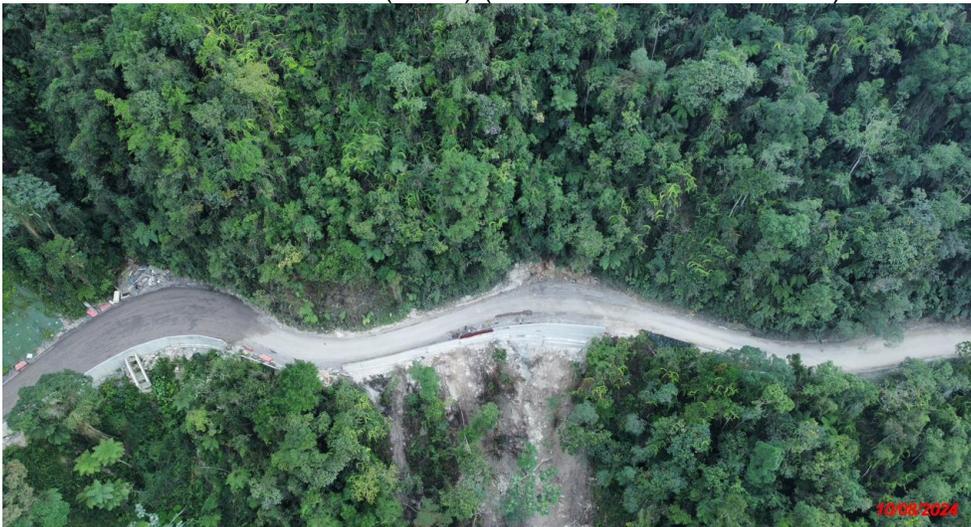
- Construcción muros de contención PR79+480: Se presenta perdida parcial de banca por lo que fue necesario iniciar construcción de muros para contención. Emergencia que queda superada.

- PR79+480: Se atendió la pérdida parcial de banca, mediante la construcción de muros de contención que permitieron recuperar la banca.
- PR51+200 Puente Listará, se realizaron obras para el apuntalamiento de la estructura, mediante la instalación de 4 torres que sirven de soporte temporal evitando posibles rotaciones de la estructura, se construyó escollera o Jarillón con el material propio del río que permita encauzar adecuadamente las aguas de la quebrada y evitar mayores socavaciones a las ya existentes, se realizó el recalce (reforzamiento en concreto

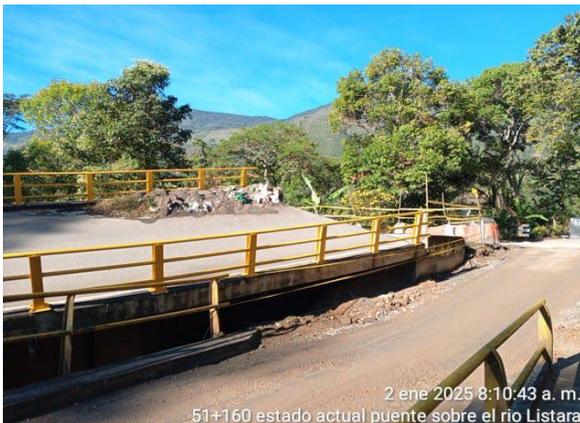
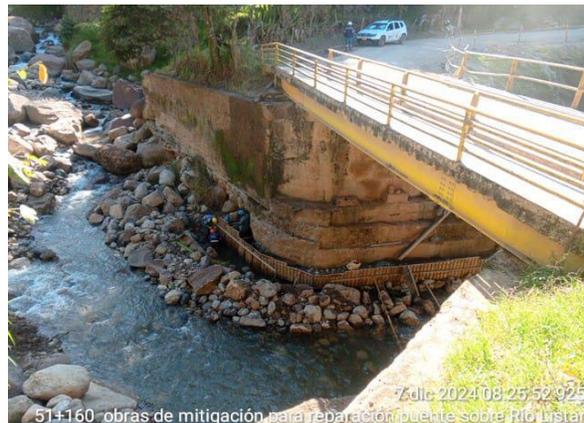
Emergencia Puente Listara

Evaluación técnica para el levantamiento y reforzamiento de la estructura

ciclópeo) del estribo 2 y recalce del estribo 1 al puente antiguo, como medida de protección contra la socavación producida por la quebrada. Asimismo, se realizaron visita de especialistas y se está realizando la evaluación técnica para el levantamiento y reforzamiento de la estructura.
