EMERGENCIA PR87+0000 CARRETERA SOGAMOSO - AGUAZUL SECTOR LA GRANJA, DEPARTAMENTO DE BOYACÁ

BOLETÍN INFORMATIVO No. 62

FECHA: domingo, 12 de diciembre de 2021

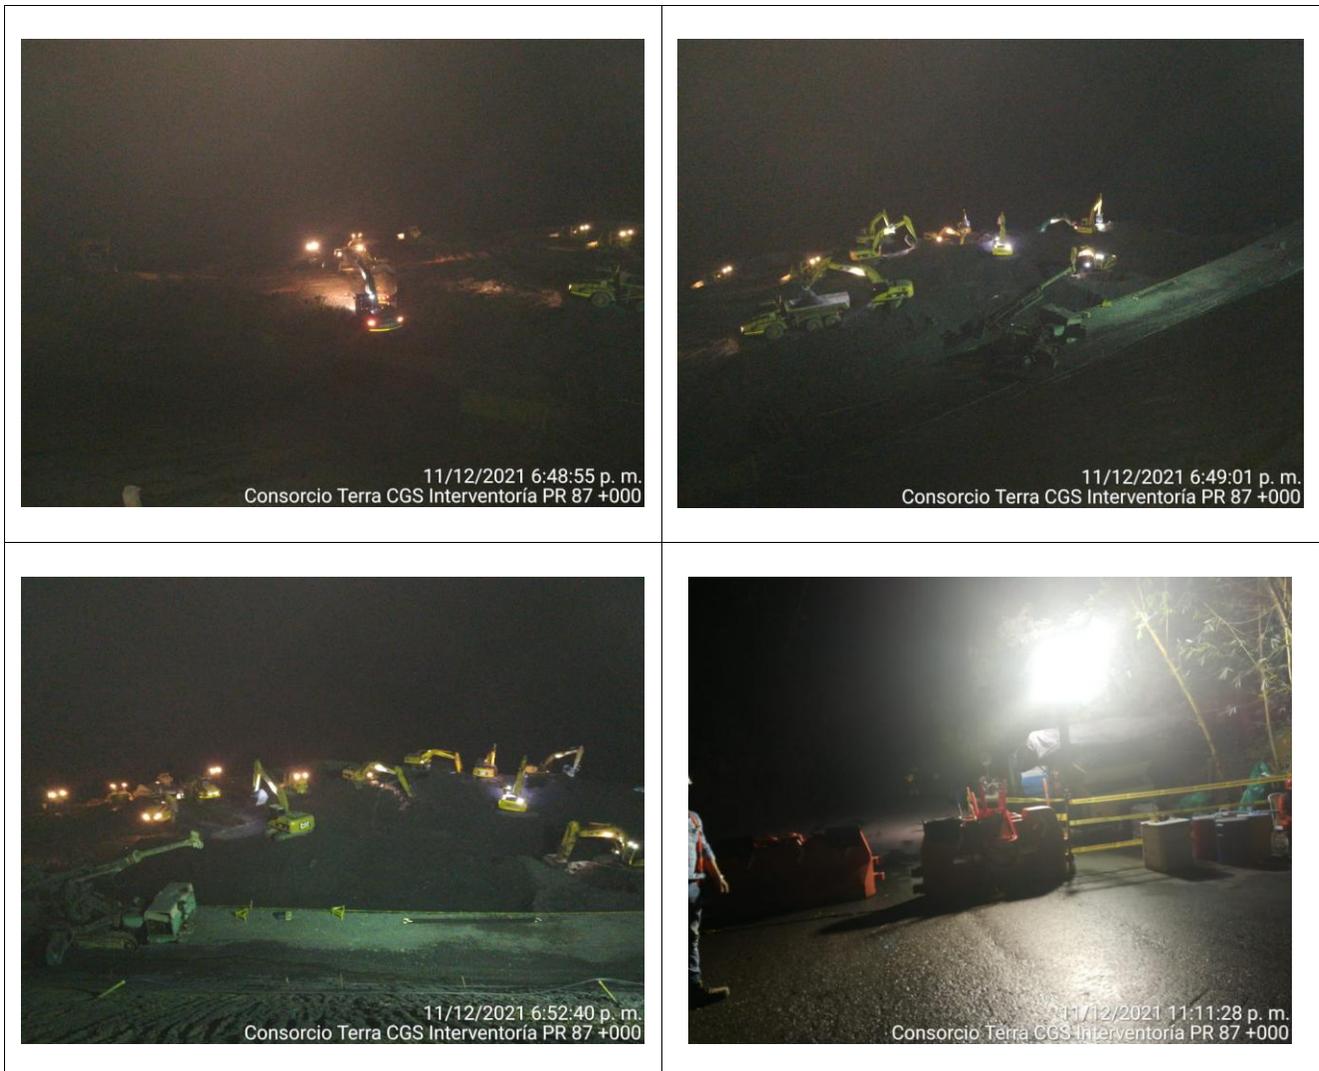
PR87+0000 Caída de banca Vía Sogamoso – Aguazul
 12 de diciembre de 2021
 Monitoreo: CDGRD, CMGRD, Bomberos y Policía de Pajarito, Contratista Consorcio Vial MHC 056, Interventoría Consorcio Terra CGS
 Fuente: Interventoría Consorcio Terra CGS

1. Continúan actividades de remoción con retroexcavadoras y bulldozer, realizando conformación de terrazas, repaleo y descargue de material suelto presente en la parte alta de la ladera, como también obras hidráulicas y zanjas de coronación lateral para captación y manejo de aguas.

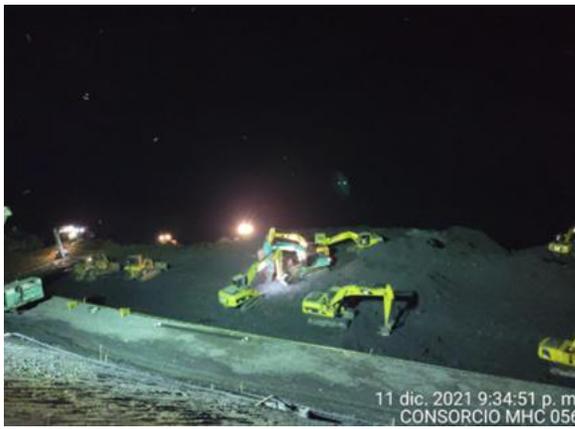
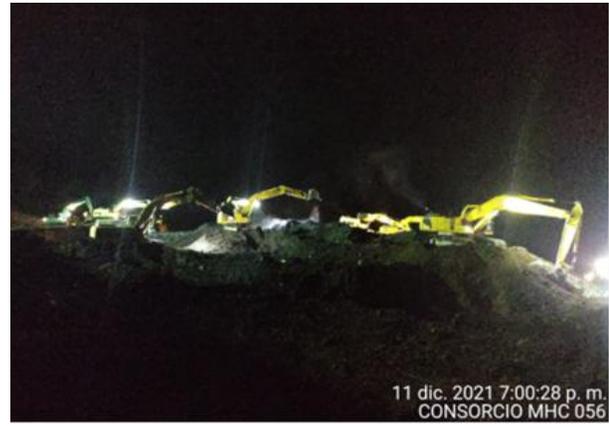
PR87+0000 Caída de banca Vía Sogamoso – Aguazul
 12 de diciembre de 2021
 Monitoreo: CDGRD, CMGRD, Bomberos y Policía de Pajarito, Contratista Consorcio Vial MHC 056, Interventoría Consorcio Terra CGS
 Fuente: Contratista Consorcio Vial MHC 056
