## EMERGENCIA PR87+0000 CARRETERA SOGAMOSO - AGUAZUL SECTOR LA GRANJA, DEPARTAMENTO DE BOYACÁ

### BOLETÍN INFORMATIVO No. 65

**FECHA:** lunes, 13 de diciembre de 2021

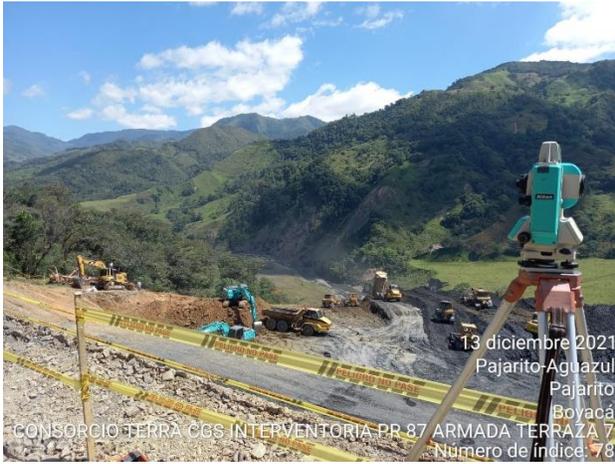
13 diciembre 2021  
Pajarito-Aguazul  
Pajarito  
Boyacá  
CONSORCIO TERRA CGS INTERVENTORIA PR 87 ARMADA TERRAZA 7  
Numero de índice: 78

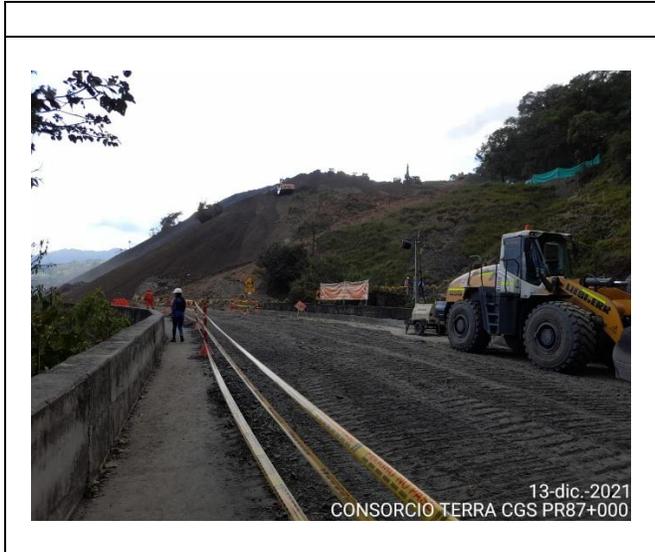
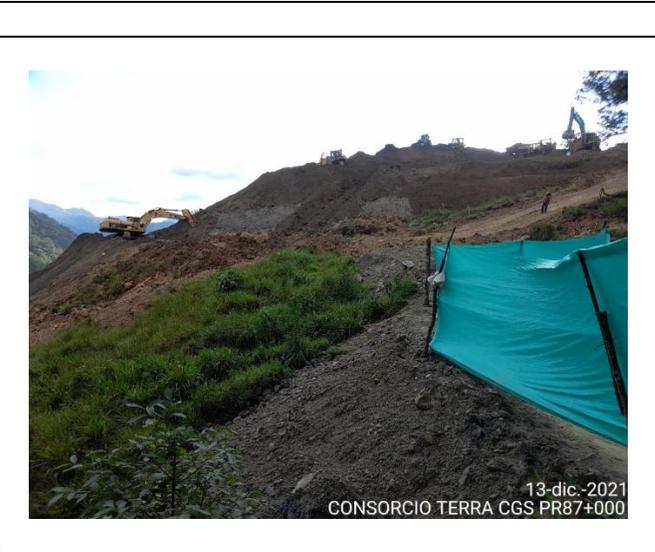
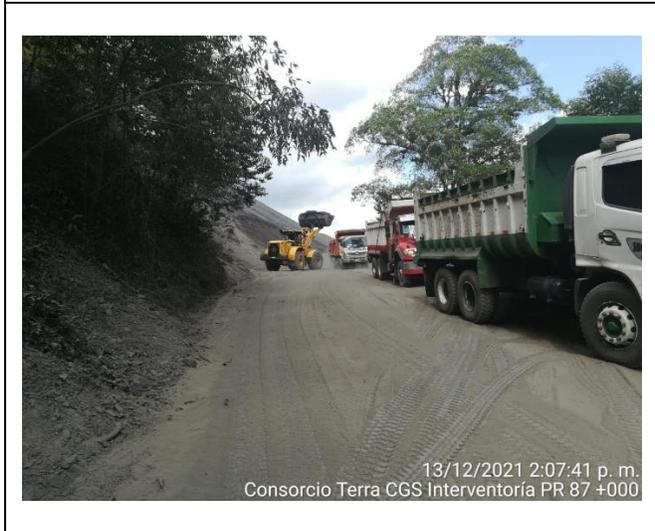
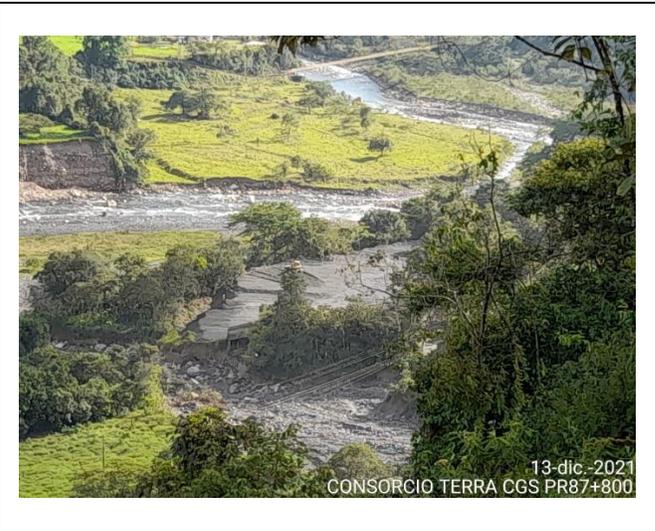
PR87+0000 Caída de banca Vía Sogamoso – Aguazul  
 13 de diciembre de 2021  
 Monitoreo: CDGRD, CMGRD, Bomberos y Policía de Pajarito, Contratista Consorcio Vial MHC 056, Interventoría Consorcio Terra CGS  
 Fuente: Interventoría Consorcio Terra CGS

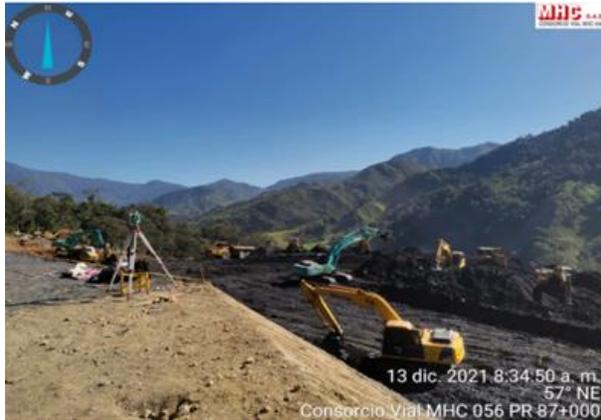
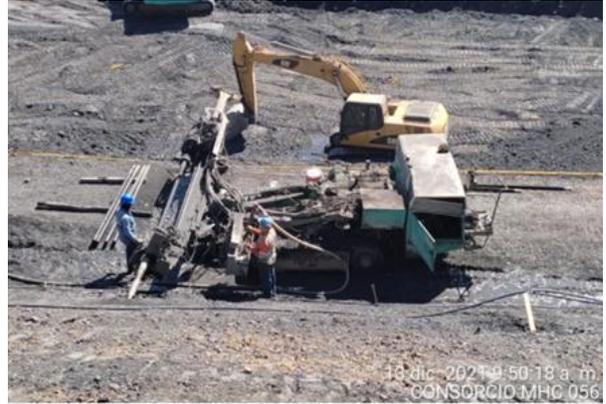
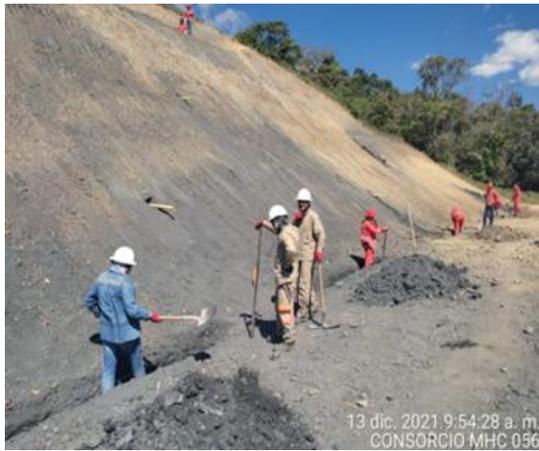
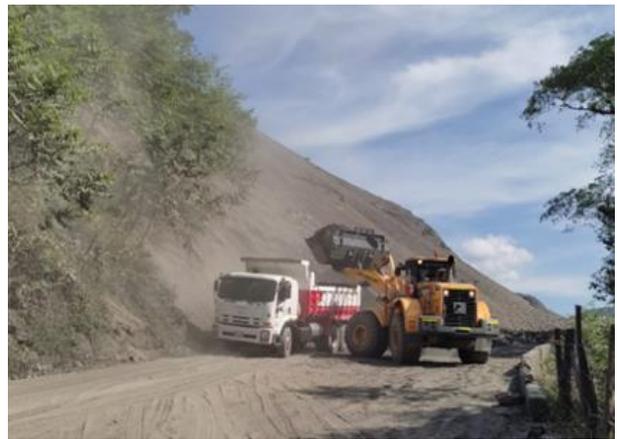
PR87+0000 Caída de banca Vía Sogamoso – Aguazul  
13 de diciembre de 2021

Monitoreo: CDGRD, CMGRD, Bomberos y Policía de Pajarito, Contratista Consorcio Vial MHC 056, Interventoría Consorcio Terra CGS  
Fuente: Contratista Consorcio Vial MHC 056
