## **EMERGENCIA PR87+0000 CARRETERA SOGAMOSO - AGUAZUL SECTOR LA GRANJA, DEPARTAMENTO DE BOYACÁ**

### **BOLETÍN INFORMATIVO No. 69**

**FECHA:** miércoles, 15 de diciembre de 2021

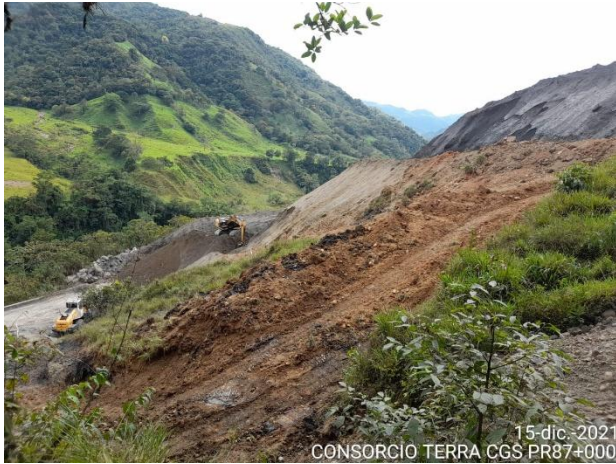
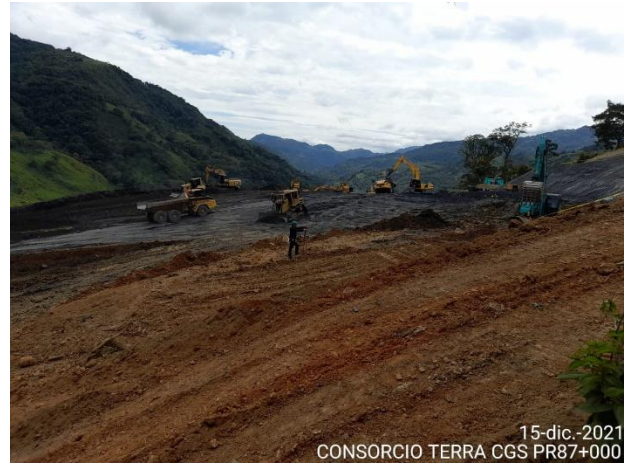
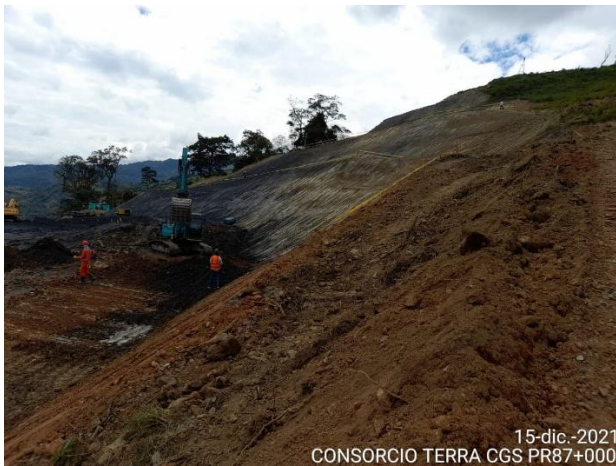
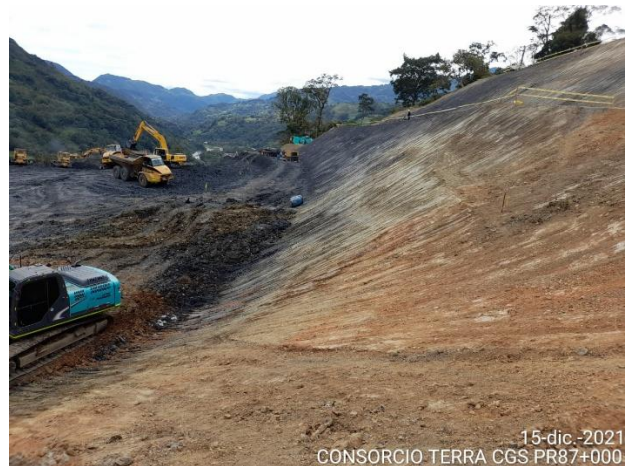
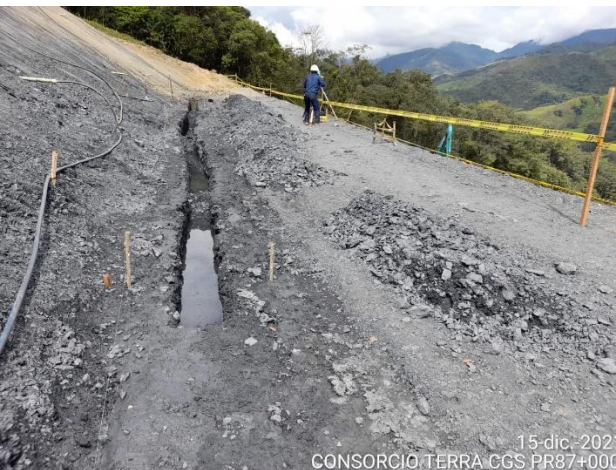
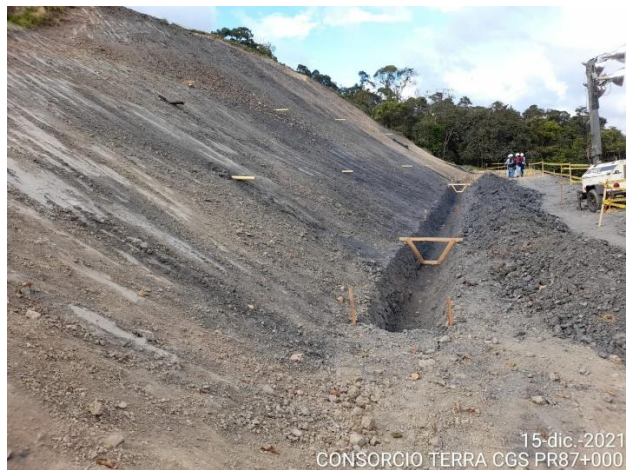
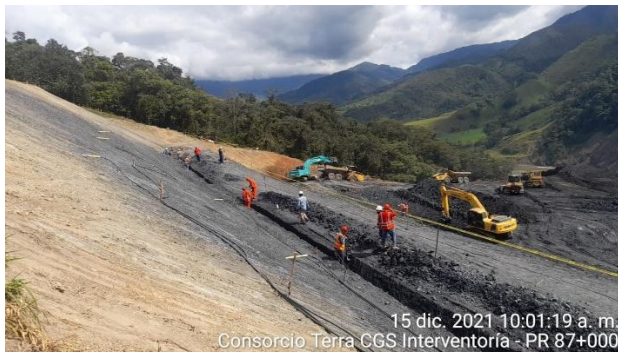
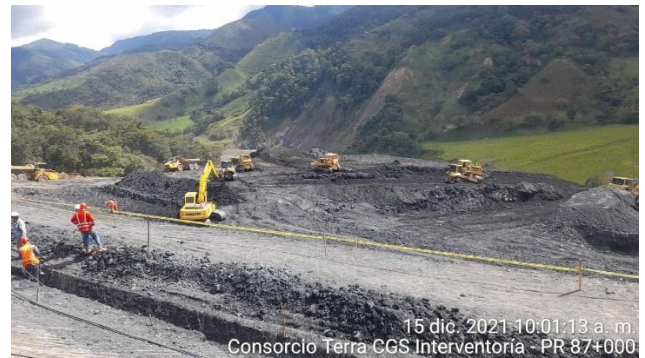
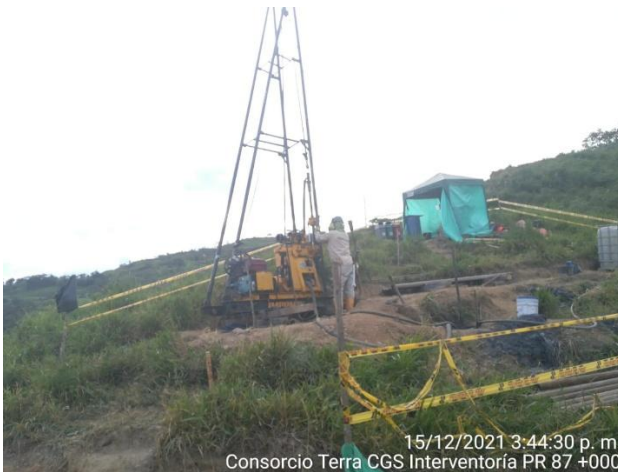
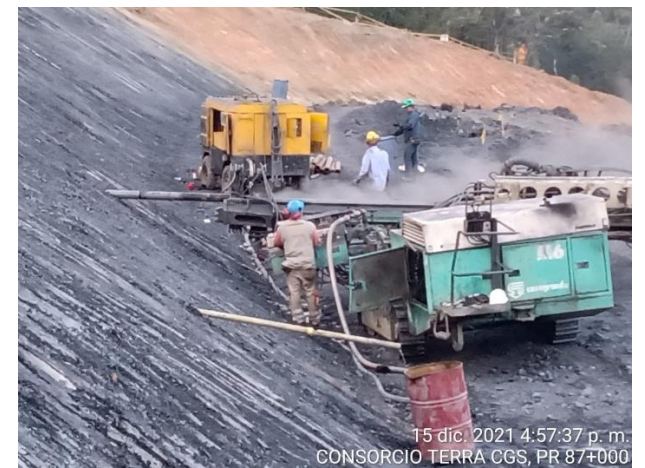
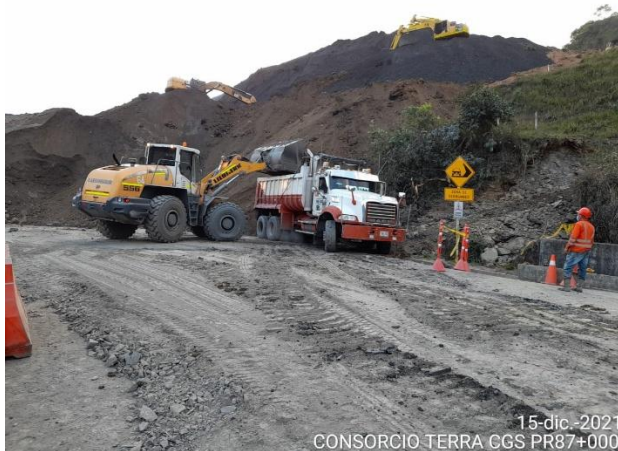
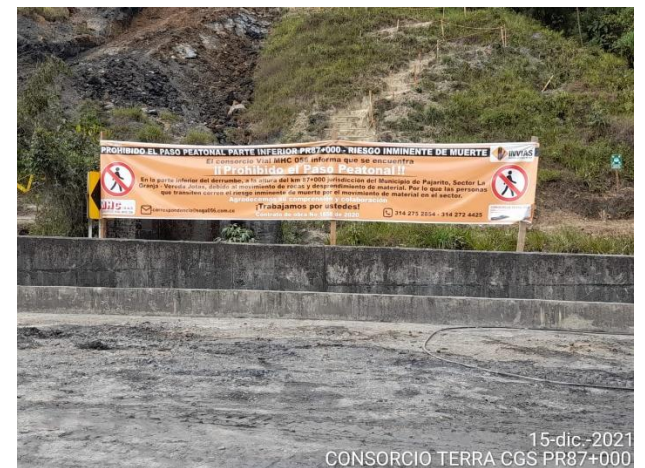
PR87+0000 Caída de banca Vía Sogamoso – Aguazul  
15 de diciembre de 2021

Monitoreo: CDGRD, CMGRD, Bomberos y Policía de Pajarito, Contratista Consorcio Vial MHC 056, Interventoría Consorcio Terra CGS  
Fuente: Interventoría Consorcio Terra CGS

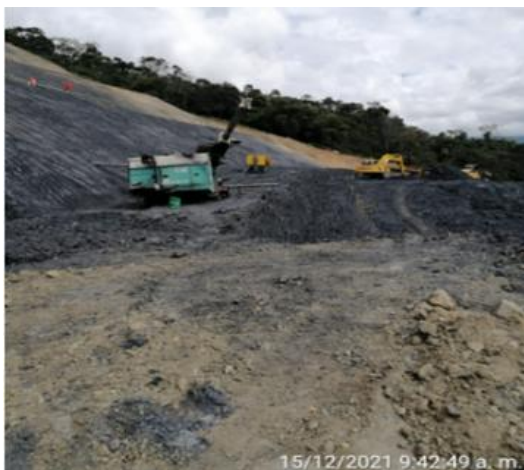
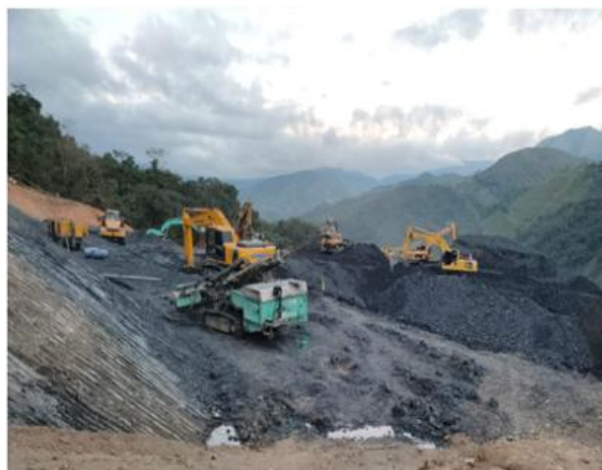
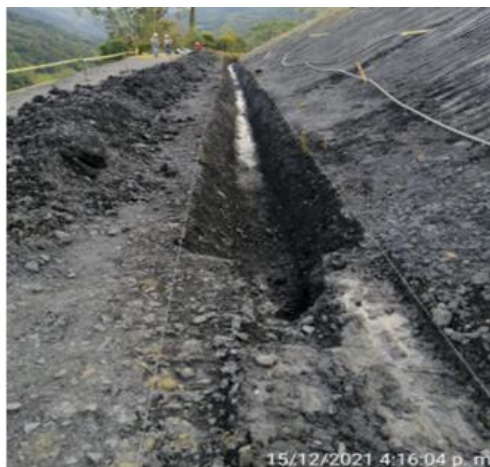
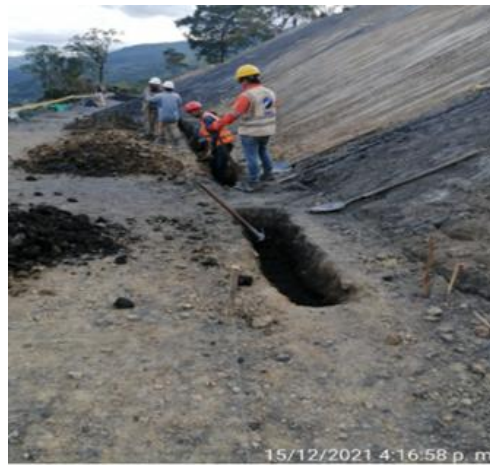
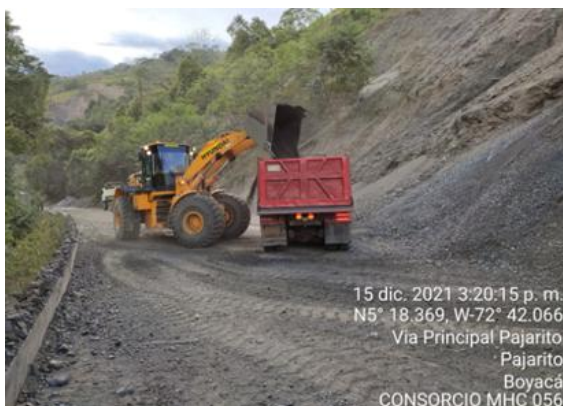
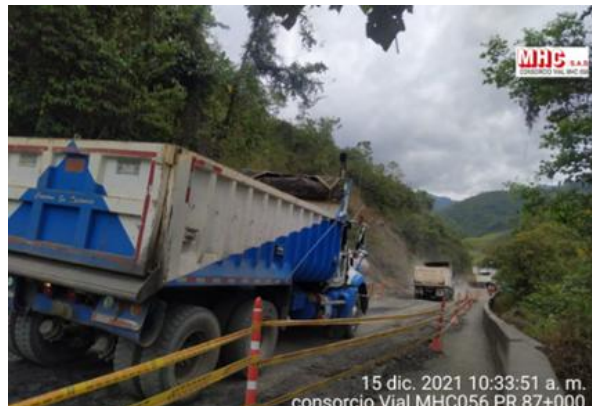
PR87+0000 Caída de banca Vía Sogamoso – Aguazul

Monitoreo: CDGRD, CMGRD, Bomberos y Policía de Pajarito, Contratista Consorcio Vial MHC 056, Interventoría Consorcio Terra CGS
