EMERGENCIA PR87+0000 CARRETERA SOGAMOSO - AGUAZUL SECTOR LA GRANJA, DEPARTAMENTO DE BOYACÁ

BOLETÍN INFORMATIVO No. 71

FECHA: jueves, 16 de diciembre de 2021

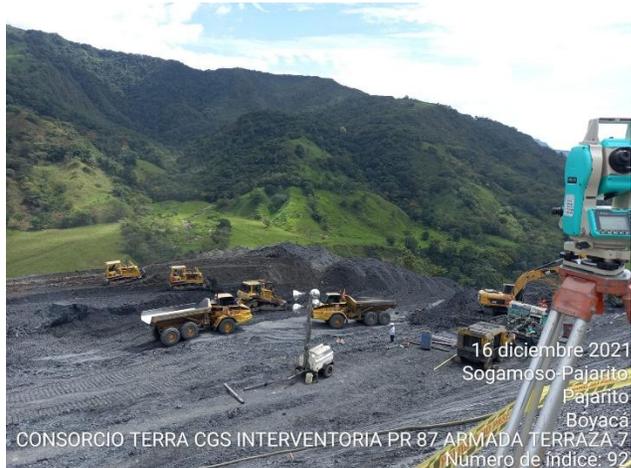
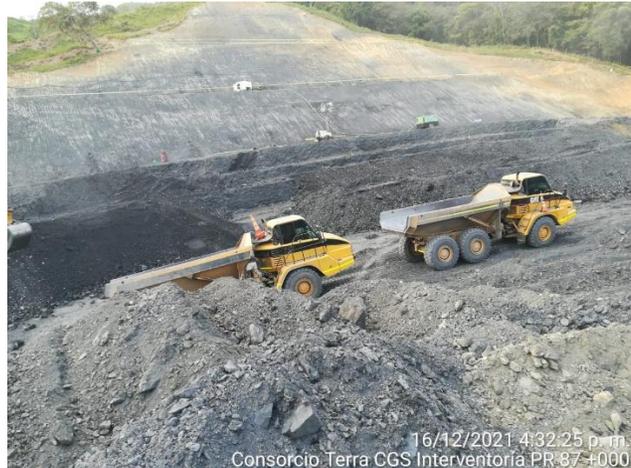
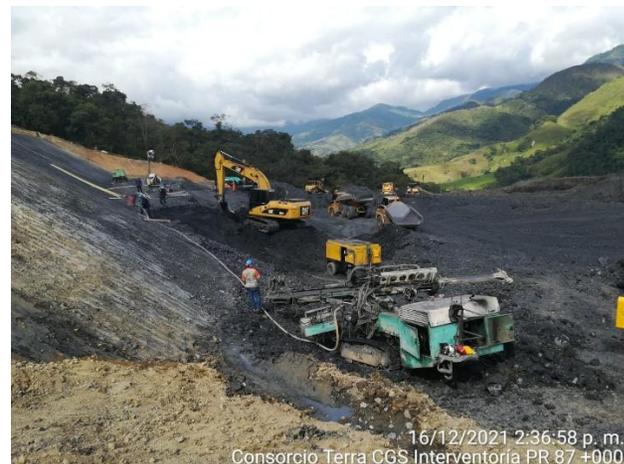
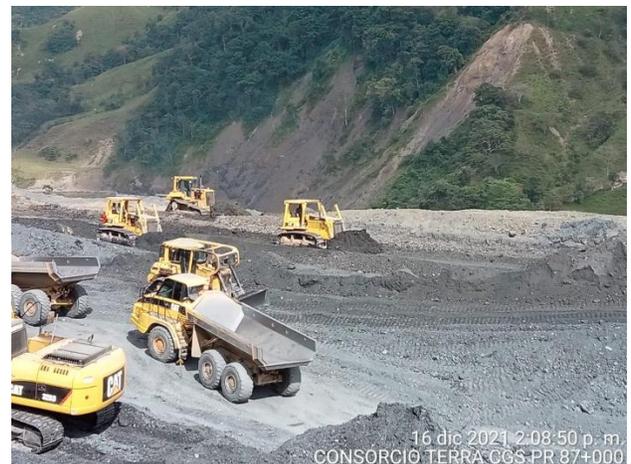
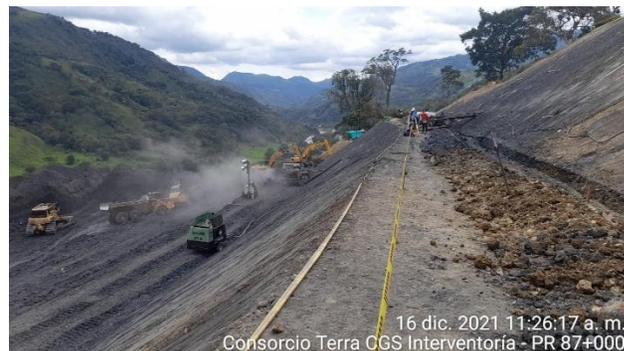
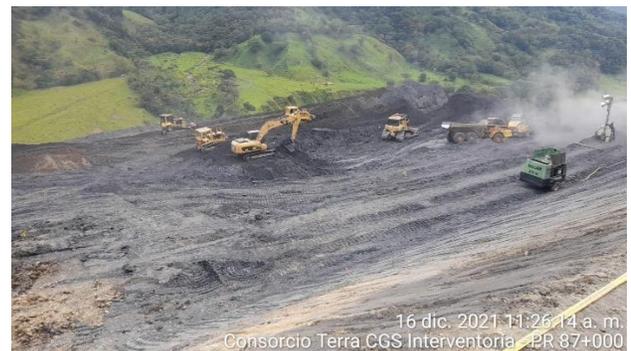
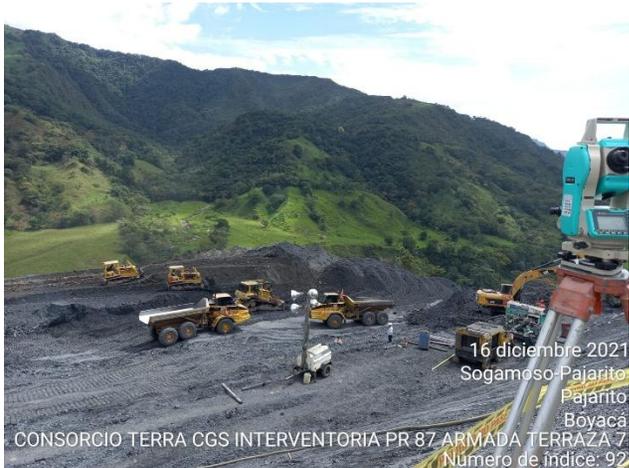
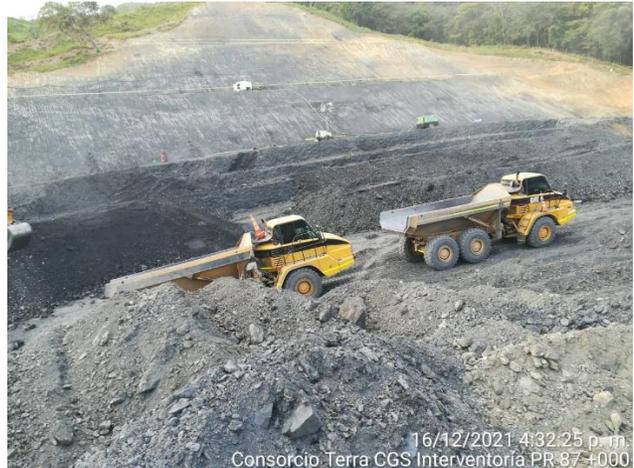
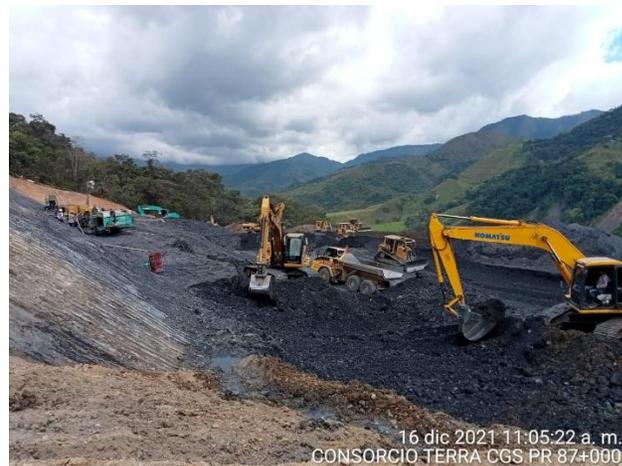
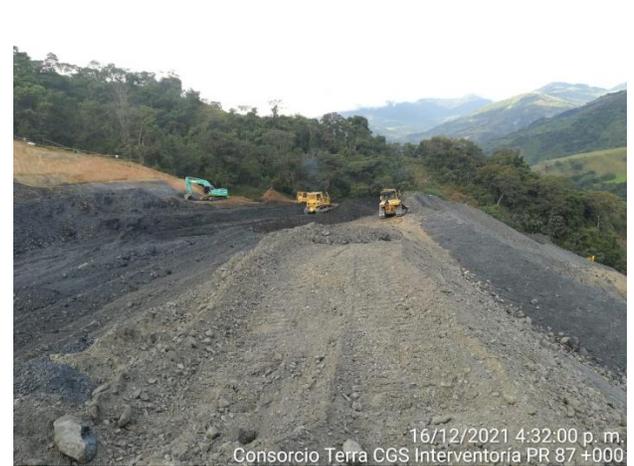
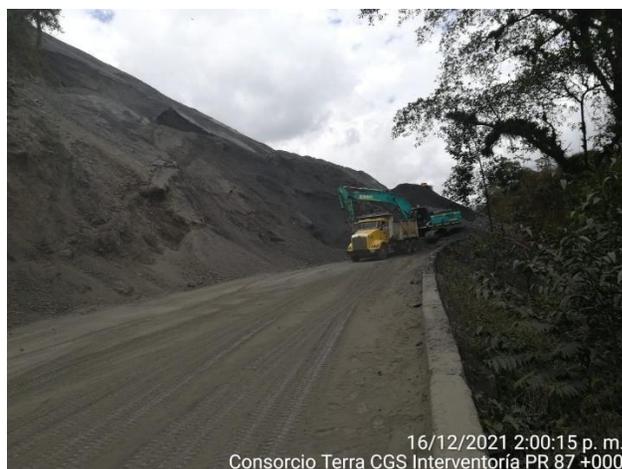
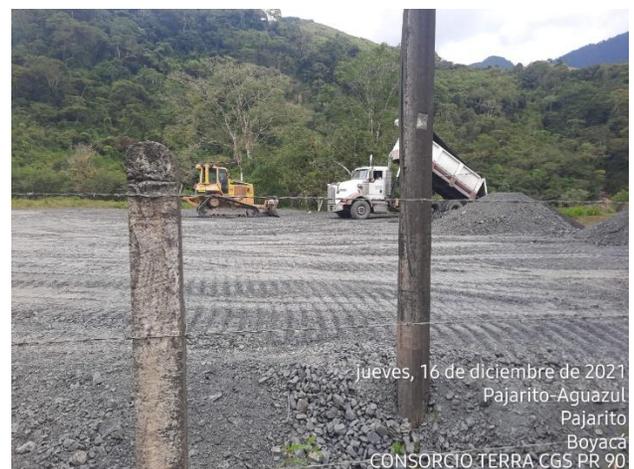
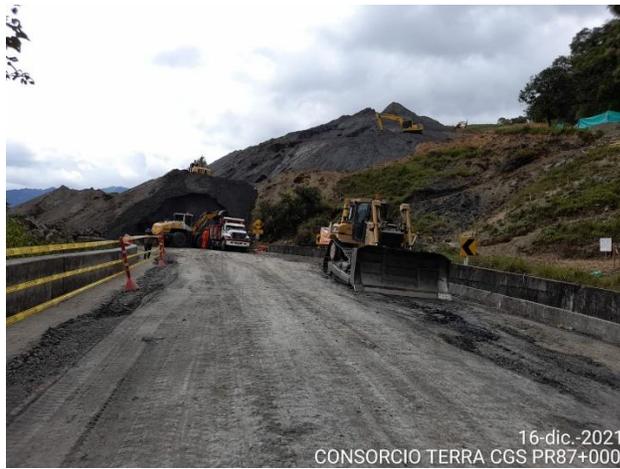
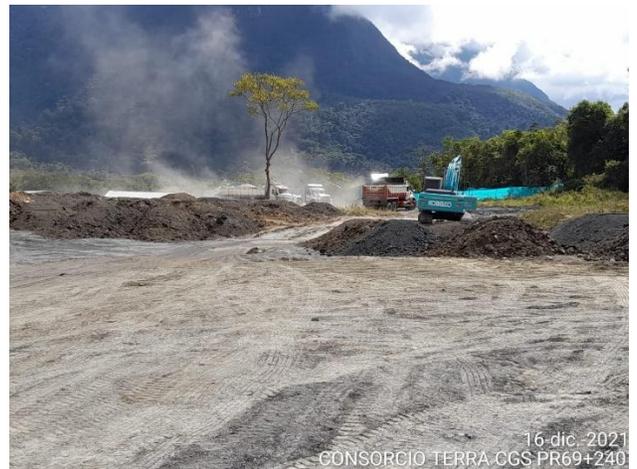
PR87+0000 Caída de banca Vía Sogamoso – Aguazul
 16 de diciembre de 2021
 Monitoreo: CDGRD, CMGRD, Bomberos y Policía de Pajarito, Contratista Consorcio Vial MHC 056, Interventoría Consorcio Terra CGS
 Fuente: Interventoría Consorcio Terra CGS

1. Continúan actividades de remoción con retroexcavadoras y bulldozer, realizando conformación de terrazas y descargue de material suelto presente en la parte alta de la ladera. Asimismo, se llevan a cabo obras hidráulicas y zanjas de coronación lateral para captación y manejo de aguas, se enfoca la actividad en su mayor tiempo a repaleo de material de excavación. En la jornada de hoy se remueven 5.000 m³, terrazas 7, 8 y 9 terminadas.

2. Se realiza excavación manual para conformación de obras hidráulicas y zanja de coronación.
3. Prosigue cargue y retiro de material de remoción hacia botaderos autorizados PR90+000 (Lado Pajarito) y PR69+240 (Lado Sogamoso), se realiza conformación de los botaderos en mención.

4. Continúa perforación y construcción de drenes en talud de las terrazas superiores ya conformadas.
5. En las actividades de exploración geotécnica, se realiza nuevo sondeo en la parte alta y central de la montaña, con recuperación de muestras cada 0.50 metros.

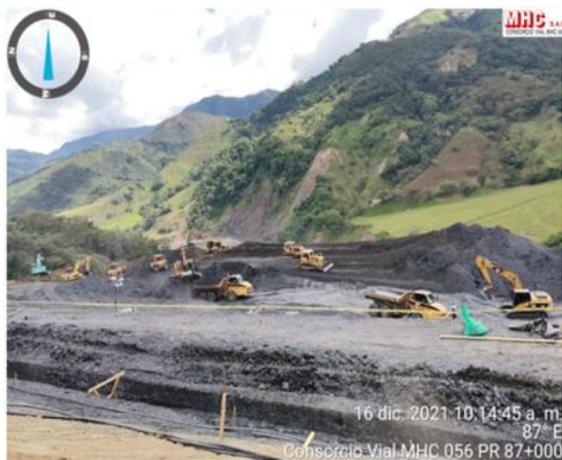
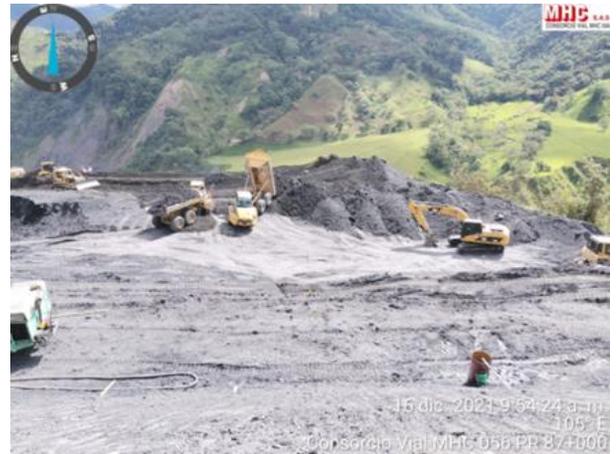
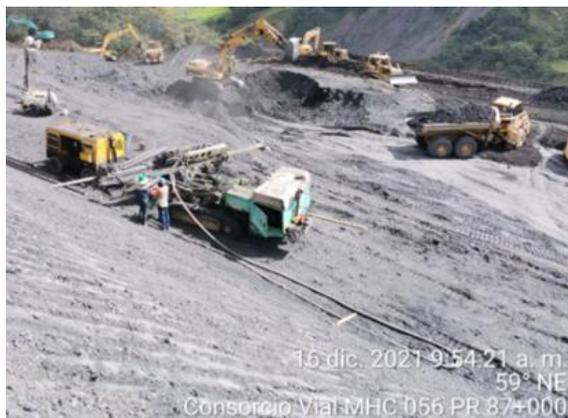
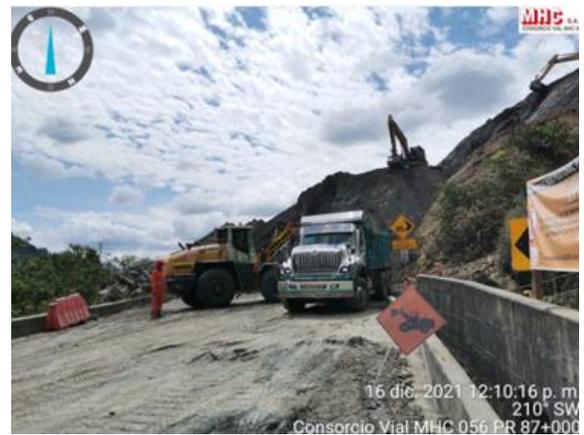
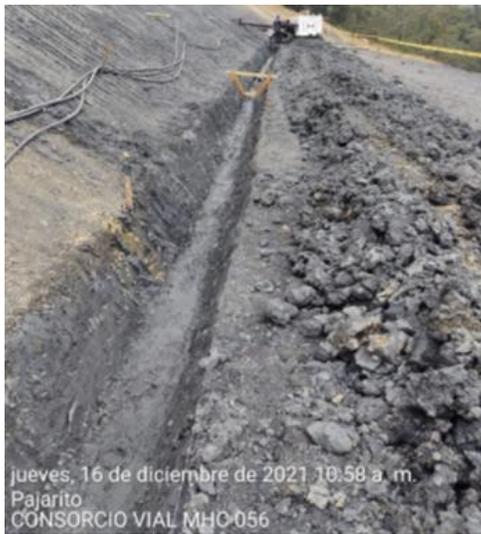
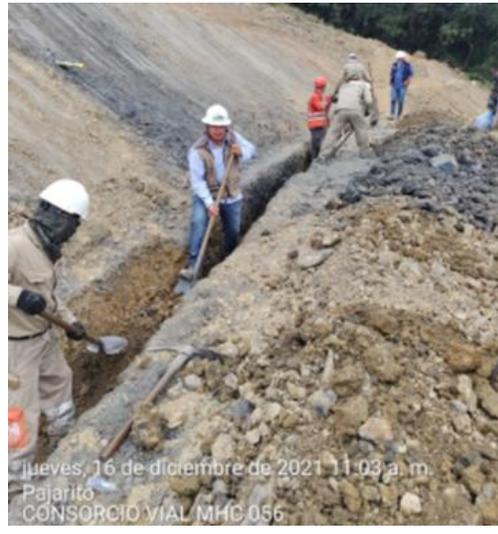
PR87+0000 Caída de banca Vía Sogamoso – Aguazul
16 de diciembre de 2021

Monitoreo: CDGRD, CMGRD, Bomberos y Policía de Pajarito, Contratista Consorcio Vial MHC 056, Interventoría Consorcio Terra CGS
Fuente: Contratista Consorcio Vial MHC 056
