## EMERGENCIA PR87+0000 CARRETERA SOGAMOSO - AGUAZUL SECTOR LA GRANJA, DEPARTAMENTO DE BOYACÁ

### BOLETÍN INFORMATIVO No. 73

**FECHA:** viernes, 17 de diciembre de 2021

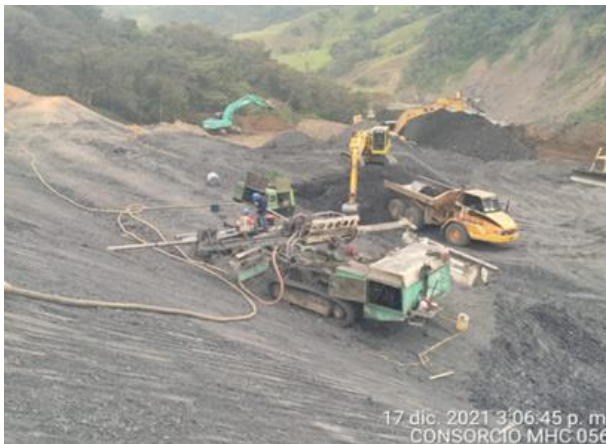
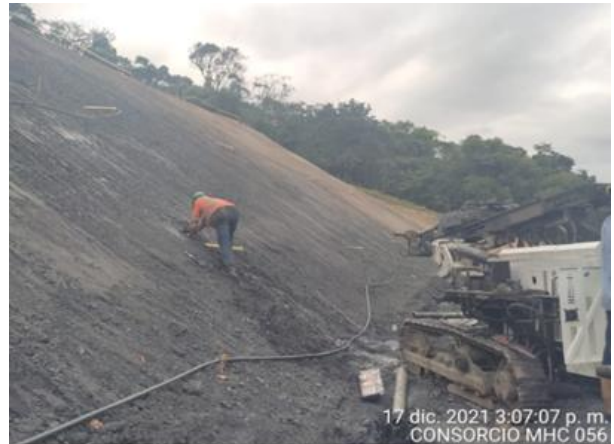
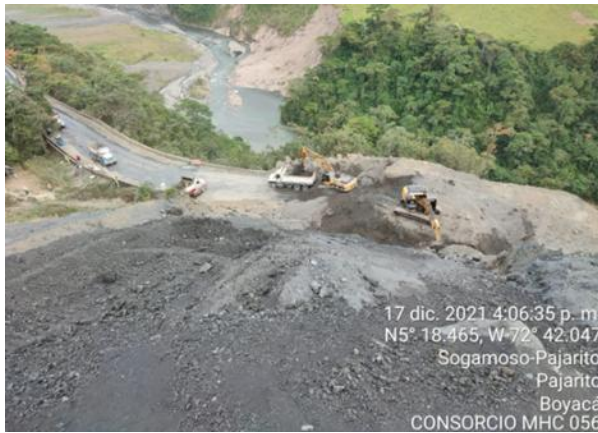
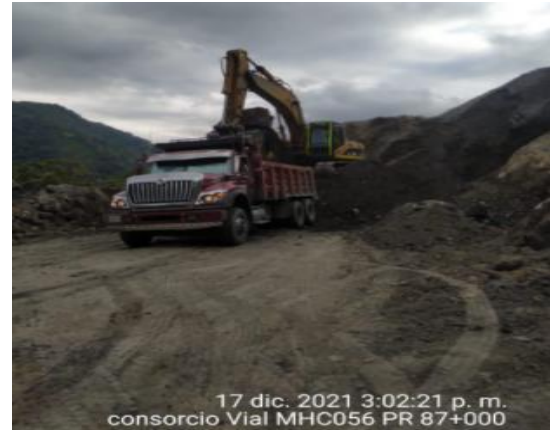
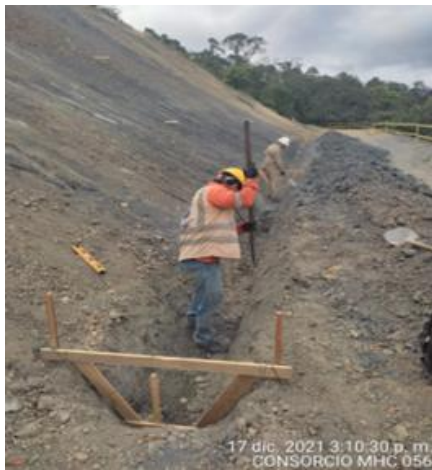
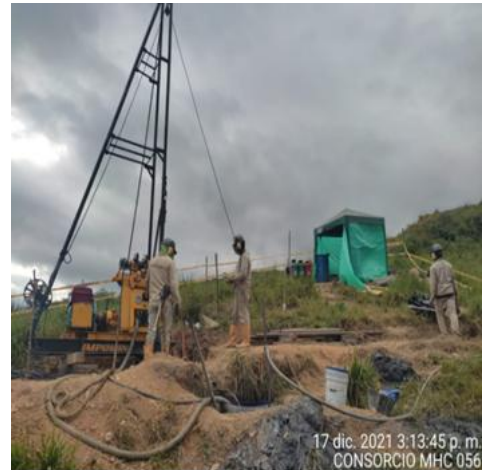
PR87+0000 Caída de banca Vía Sogamoso – Aguazul

1. Continúan actividades de remoción con retroexcavadoras y bulldozer, realizando conformación de terrazas y descargue de material suelto presente en la parte alta de la ladera. Asimismo, se llevan a cabo obras hidráulicas y zanjas de coronación lateral para captación y manejo de aguas, se enfoca la actividad en su mayor tiempo a repaleo de material de excavación. En la jornada de hoy se remueven 6.000 m<sup>3</sup>, terrazas 7, 8 y 9 terminadas.

2. Se realiza excavación manual para conformación de obras hidráulicas y zanja de coronación.
3. Prosigue cargue y retiro de material de remoción hacia botaderos autorizados PR90+000 (Lado Pajarito) y PR84+600 (Lado Sogamoso), se realiza conformación de los botaderos en mención.
