EMERGENCIA PR87+0000 CARRETERA SOGAMOSO - AGUAZUL SECTOR LA GRANJA, DEPARTAMENTO DE BOYACÁ

BOLETÍN INFORMATIVO No. 79

FECHA: lunes, 20 de diciembre de 2021

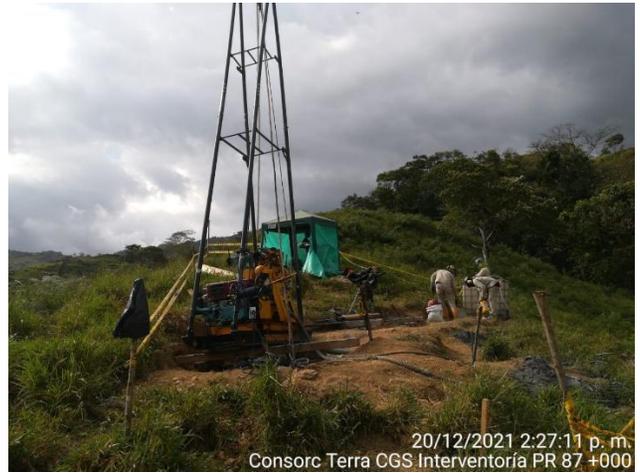
20/12/2021 2:27:11 p. m.
 Consorc Terra CGS Interventoría PR 87 +000

PR87+000 Caída de banca Vía Sogamoso – Aguazul
 20 de diciembre de 2021

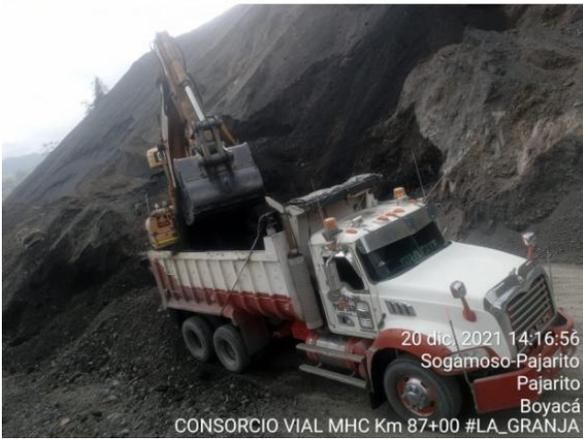
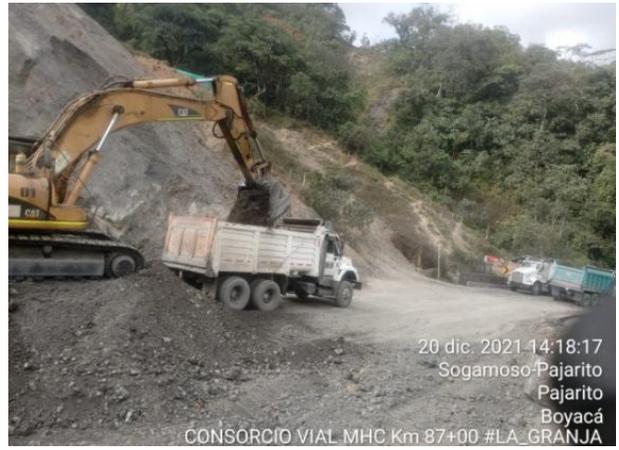
PR87+0000 Caída de banca Vía Sogamoso – Aguazul
