## **EMERGENCIA PR87+0000 CARRETERA SOGAMOSO - AGUAZUL SECTOR LA GRANJA, DEPARTAMENTO DE BOYACÁ**

### **BOLETÍN INFORMATIVO No. 102**

**FECHA:** lunes, 10 de enero de 2022

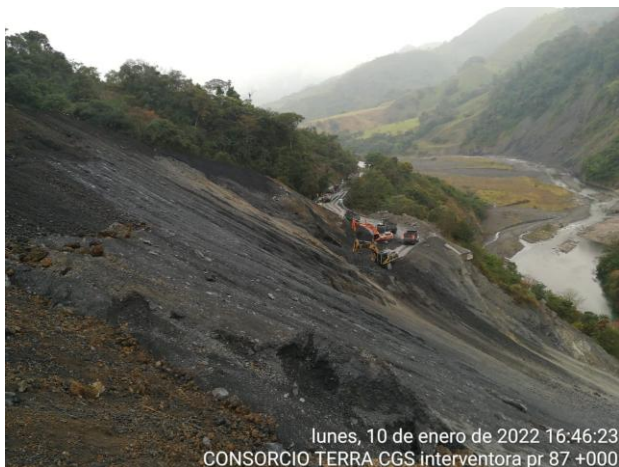
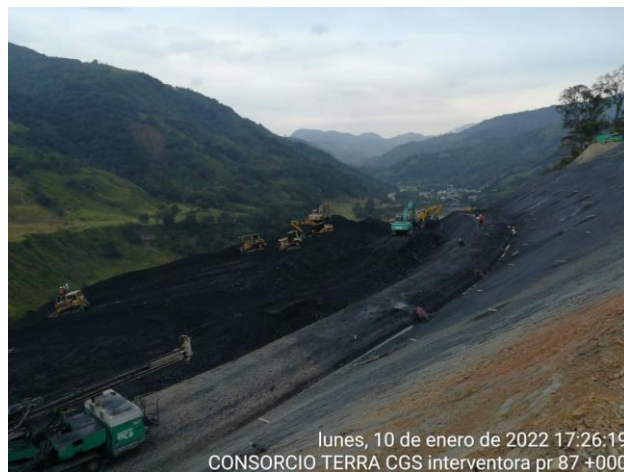
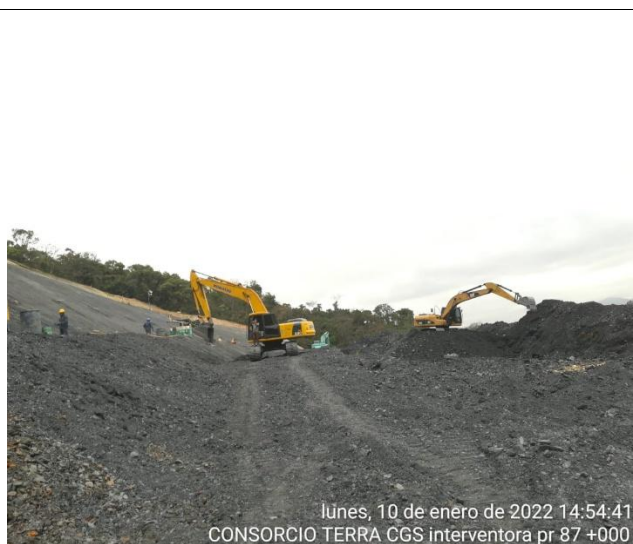
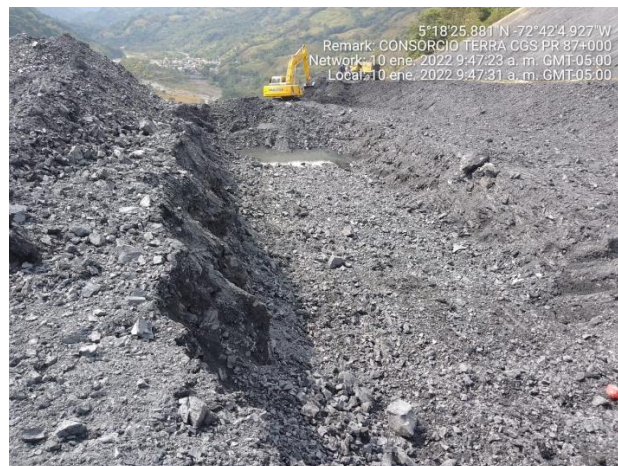
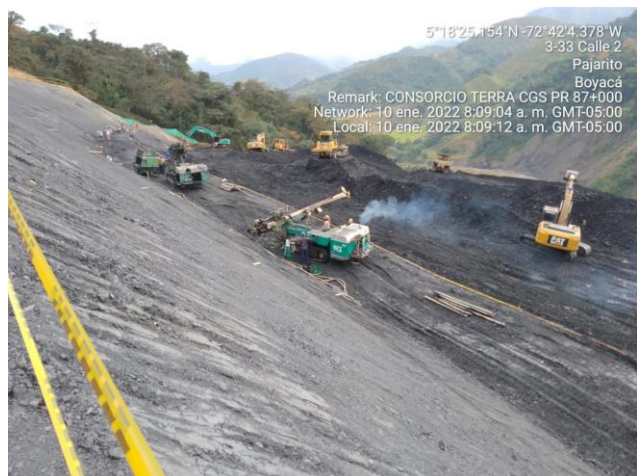
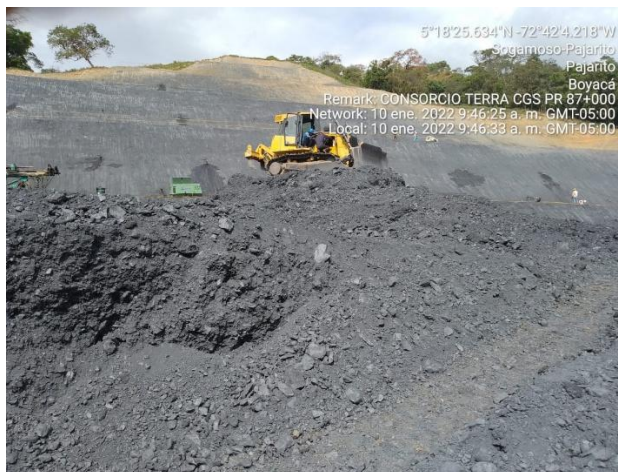
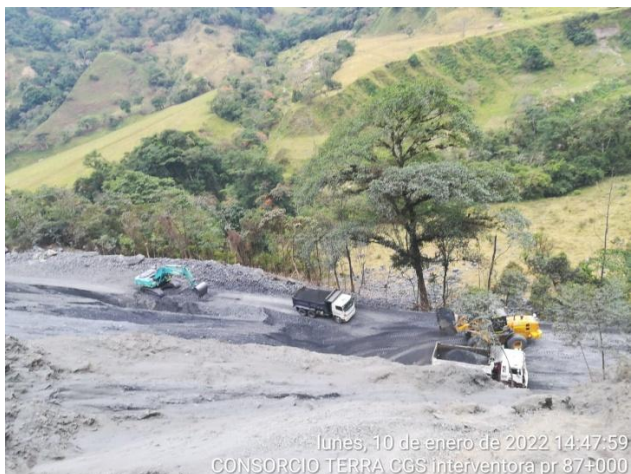
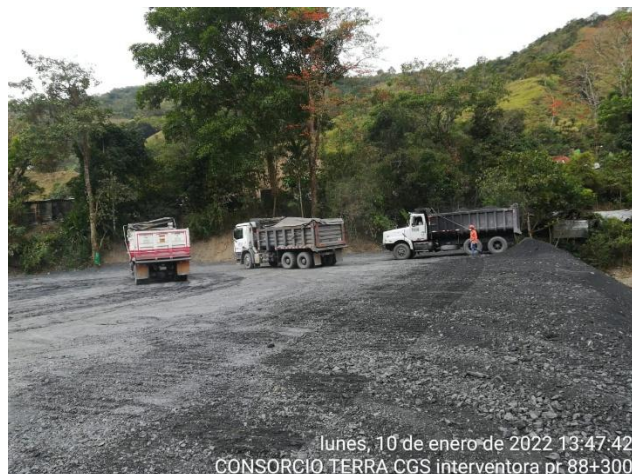
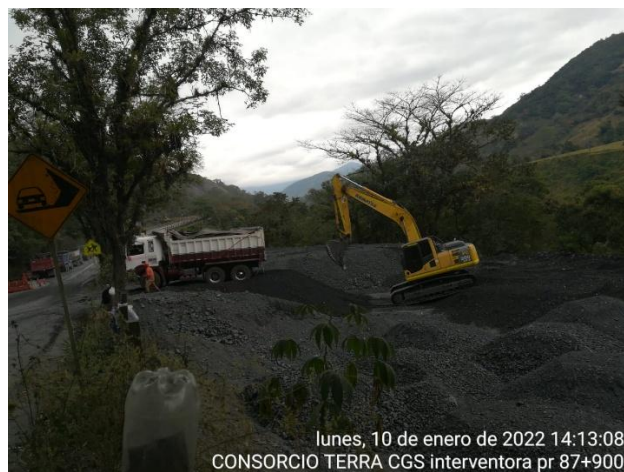
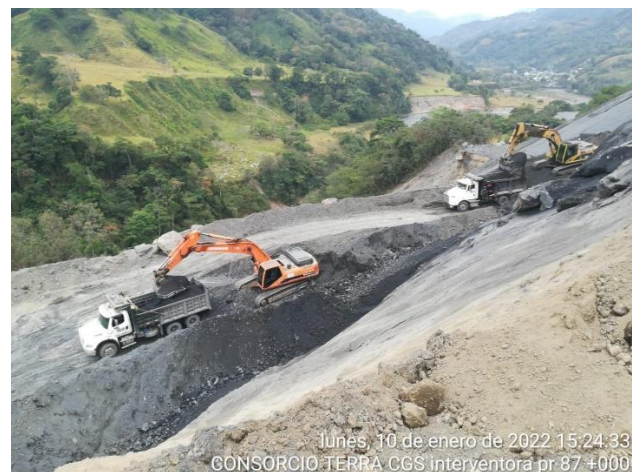
PR87+0000 Caída de banca Vía Sogamoso – Aguazul

10 de enero de 2022

Monitoreo: CDGRD, CMGRD, Bomberos y Policía de Pajarito, Contratista Consorcio Vial MHC 056, Interventoría Consorcio Terra CGS

Fuente: Interventoría Consorcio Terra CGS

1. Continúan actividades de remoción con retroexcavadoras y bulldozer, realizando conformación de terrazas 3, 4 y 5; la excavación de las terrazas 6, 7, 8, 9 y 10 está terminada. Asimismo, se llevan a cabo: descargue de material suelto presente en la parte alta de la ladera, traslado de material hacia zonas de cargue y obras hidráulicas y zanjas de coronación lateral para captación y manejo de aguas. En la jornada de hoy se excavan 7.200 m<sup>3</sup>, para un acumulado de 169.700 m<sup>3</sup> excavados.

2. Prosigue cargue y retiro de material de remoción hacia botaderos PR87+900, PR88+500 y PR90+300 (Lado Pajarito) y PR84+600 (Lado Sogamoso), se realiza conformación de los botaderos en mención.

3. Continúa perforación y construcción de drenes horizontales en talud de la terraza 6, están terminados para los taludes de las terrazas 7, 8, 9 y 10.

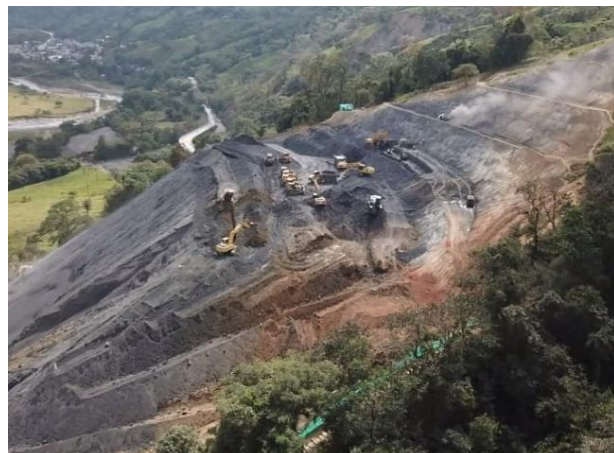
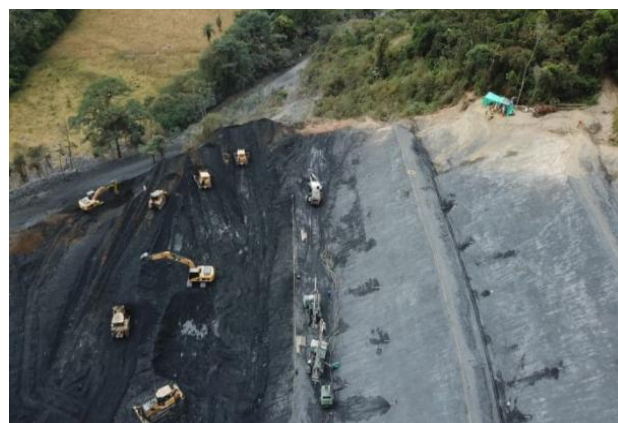
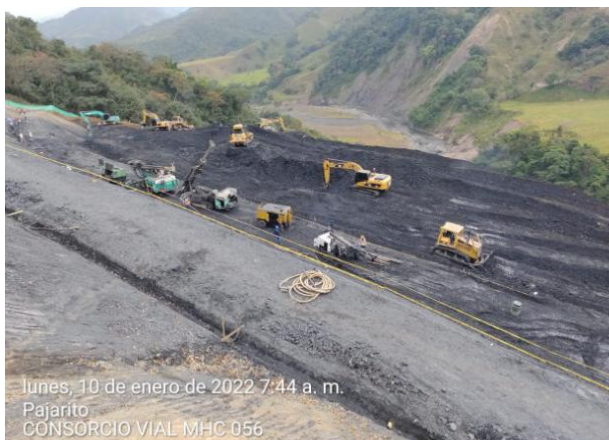
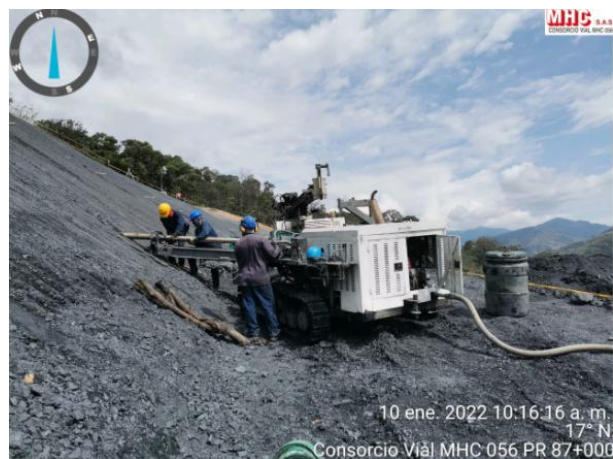
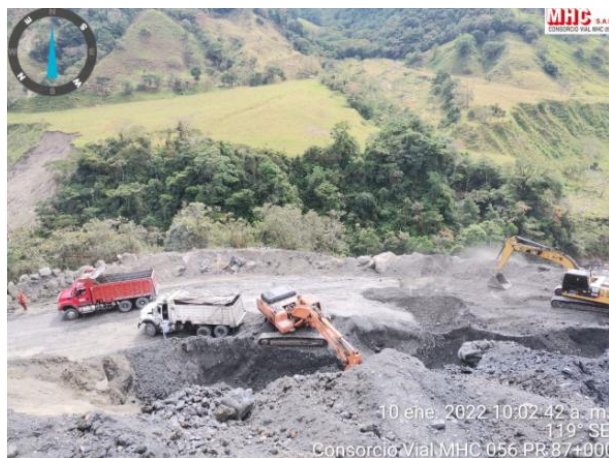
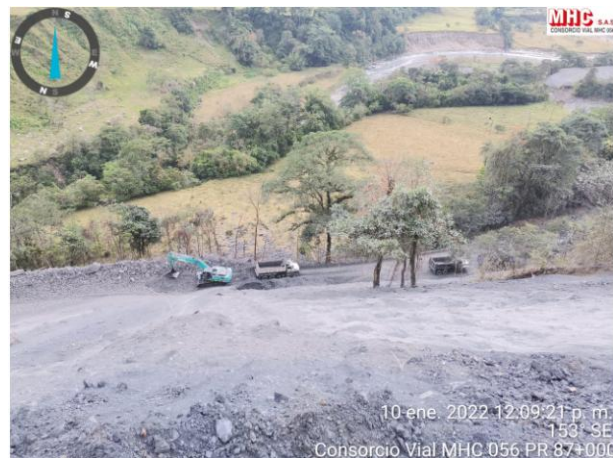
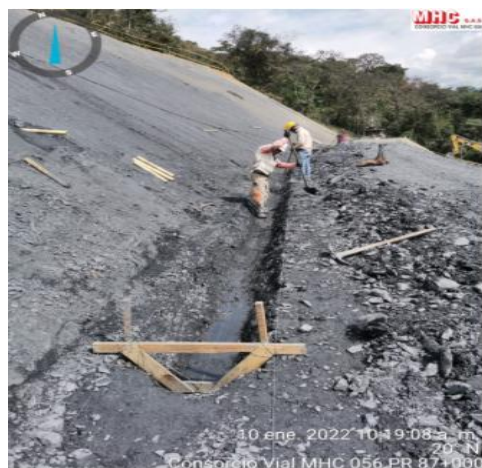
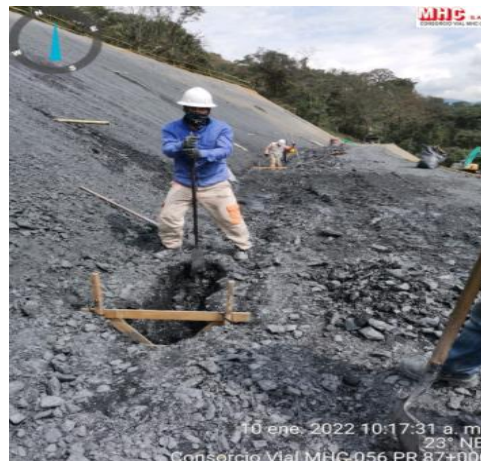
PR87+0000 Caída de banca Vía Sogamoso – Aguazul  
10 de enero de 2022

Monitoreo: CDGRD, CMGRD, Bomberos y Policía de Pajarito, Contratista Consorcio Vial MHC 056, Interventoría Consorcio Terra CGS  
Fuente: Contratista Consorcio Vial MHC 056
