EMERGENCIA PR87+0000 CARRETERA SOGAMOSO - AGUAZUL SECTOR LA GRANJA, DEPARTAMENTO DE BOYACÁ

BOLETÍN INFORMATIVO No. 104

FECHA: martes, 11 de enero de 2022

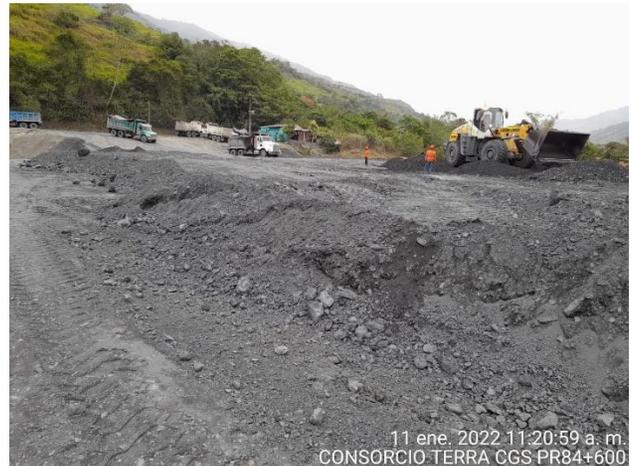
11 ene. 2022 11:20:59 a. m.
CONSORCIO TERRA CGS PR84+600

2. Prosigue cargue y retiro de material de remoción hacia botaderos PR87+900, PR88+500 y PR90+300 (Lado Pajarito) y PR84+600 (Lado Sogamoso), se realiza conformación de los botaderos en mención.

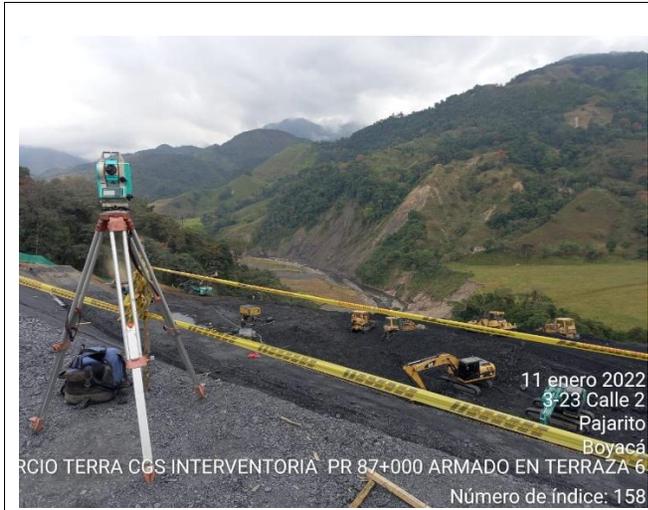
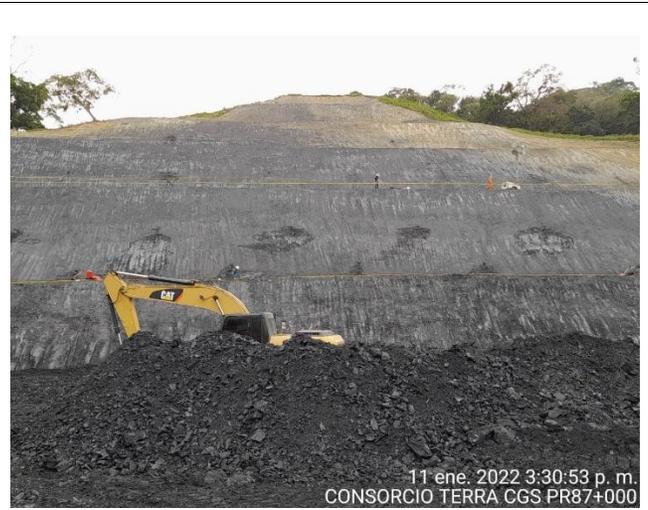
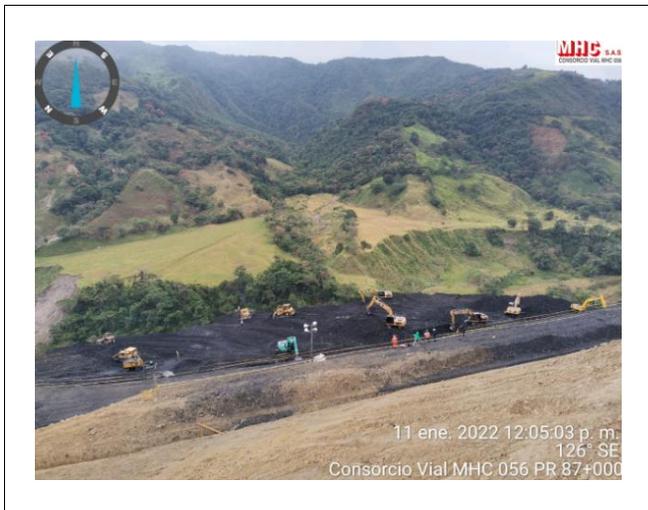
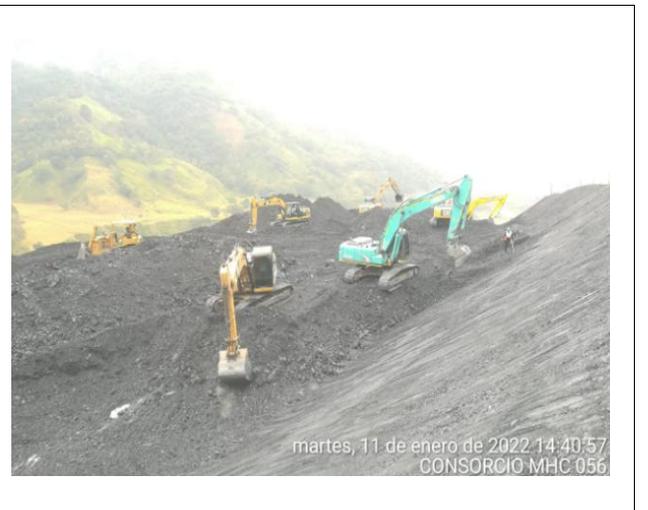
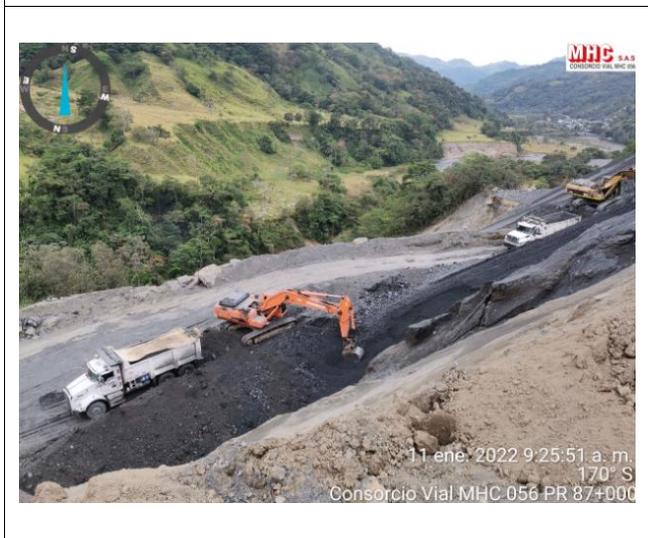
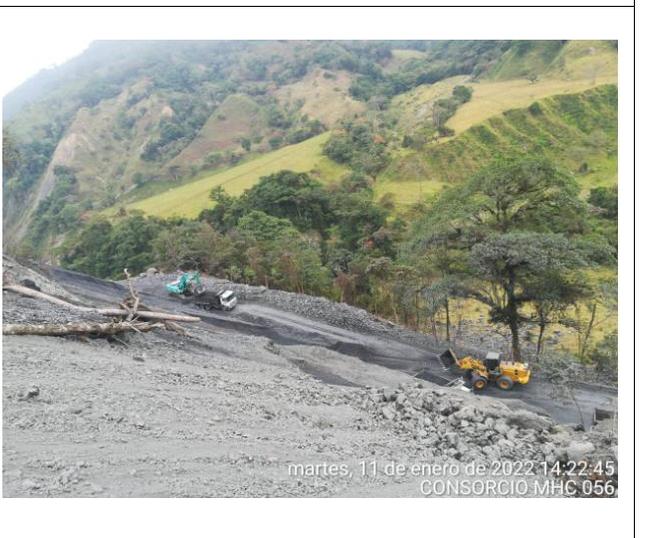
PR87+0000 Caída de banca Vía Sogamoso – Aguazul
 11 de enero de 2022
 Monitoreo: CDGRD, CMGRD, Bomberos y Policía de Pajarito, Contratista Consorcio Vial MHC 056, Interventoría Consorcio Terra CGS
 Fuente: Interventoría Consorcio Terra CGS

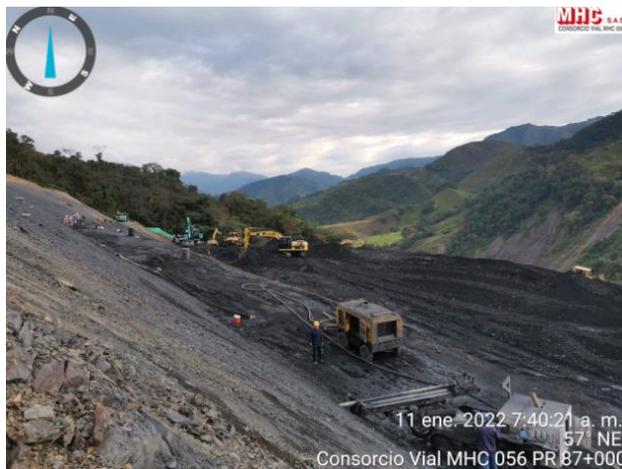
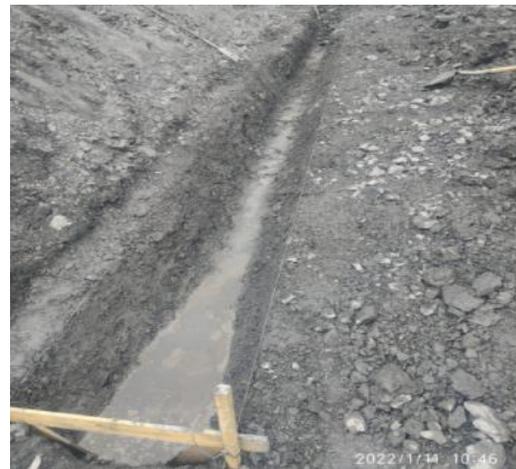
PR87+0000 Caída de banca Vía Sogamoso – Aguazul
11 de enero de 2022
