EMERGENCIA PR87+0000 CARRETERA SOGAMOSO - AGUAZUL SECTOR LA GRANJA, DEPARTAMENTO DE BOYACÁ

BOLETÍN INFORMATIVO No. 116

FECHA: lunes, 17 de enero de 2022

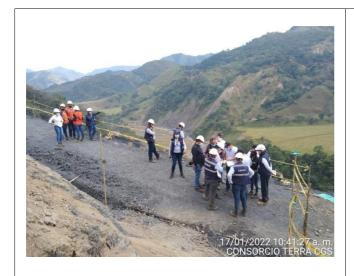
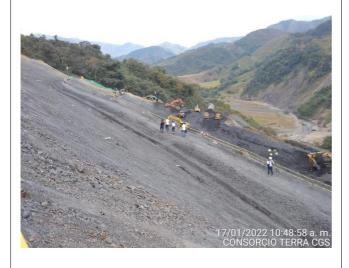
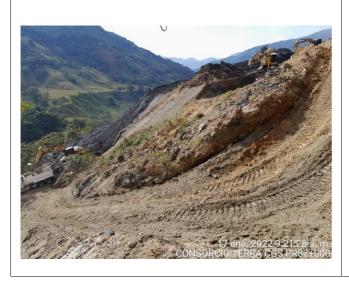
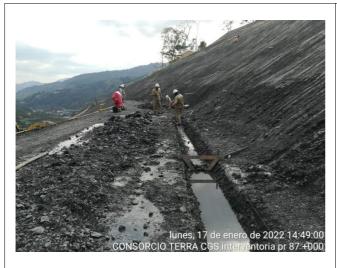
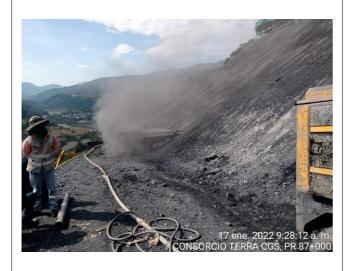
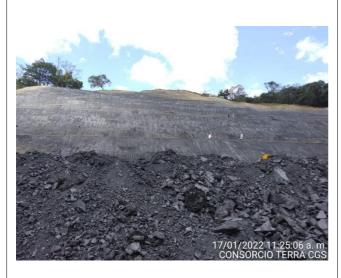
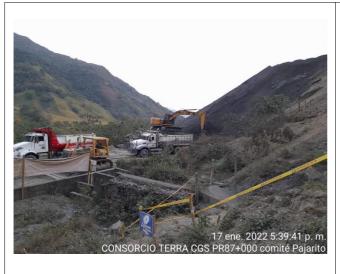
PR87+0000 Caída de banca Vía Sogamoso – Aguazul 17 de enero de 2022

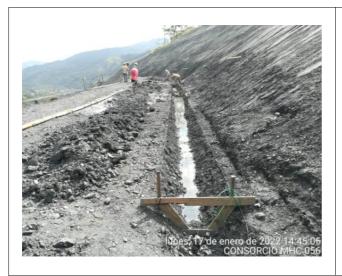
PR87+0000 Caída de banca Vía Sogamoso – Aguazul
17 de enero de 2022
Monitoreo: CDGRD, CMGRD, Bomberos y Policía de Pajarito, Contratista Consorcio Vial MHC 056, Interventoría Consorcio Terra CGS
Fuente: Contratista Consorcio Vial MHC 056
