## EMERGENCIA PR87+0000 CARRETERA SOGAMOSO - AGUAZUL SECTOR LA GRANJA, DEPARTAMENTO DE BOYACÁ

### BOLETÍN INFORMATIVO No. 125

**FECHA:** sábado, 22 de enero de 2022

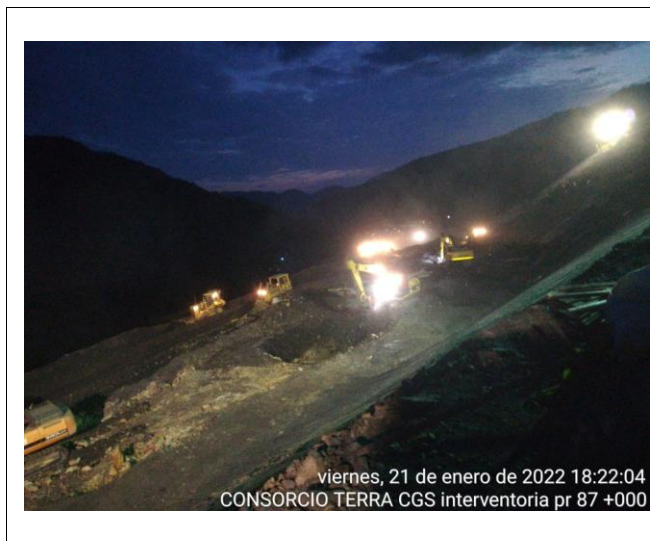
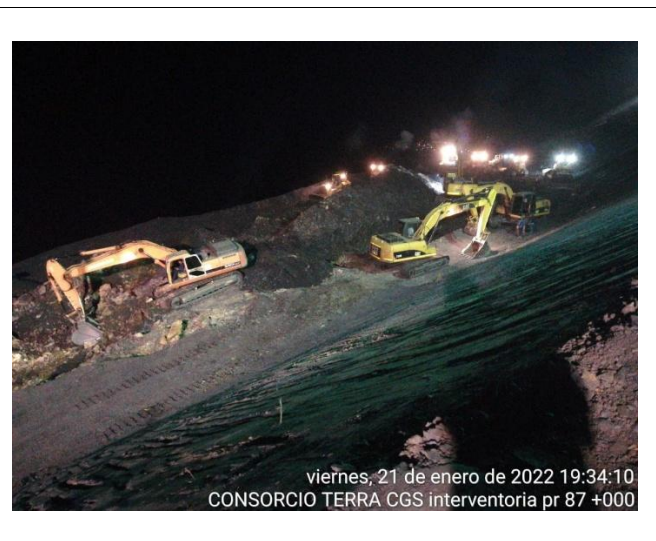
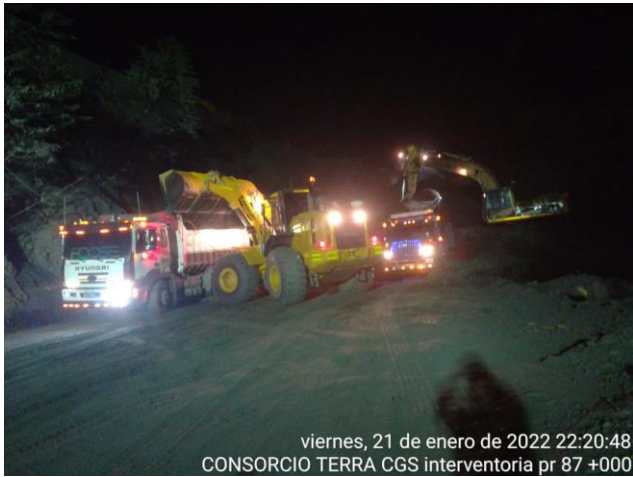
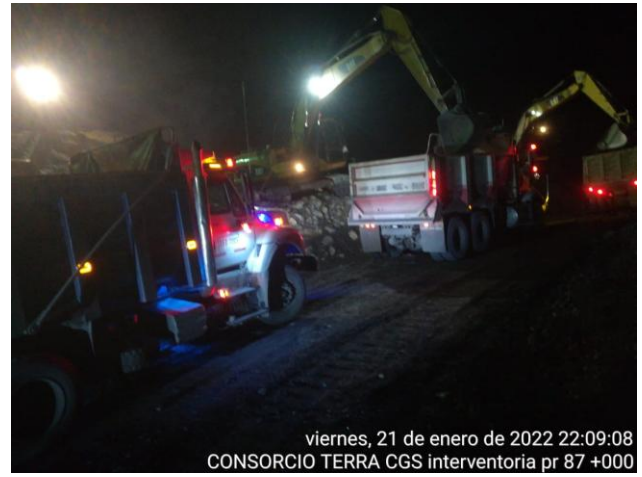
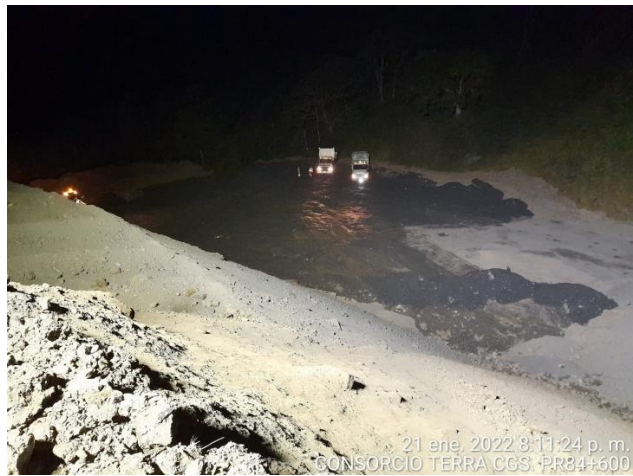
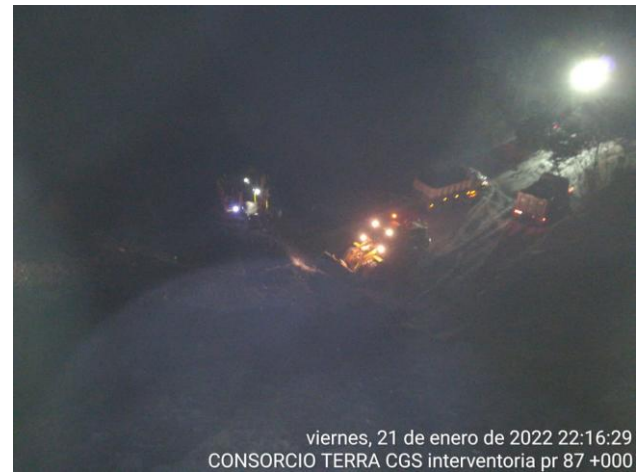
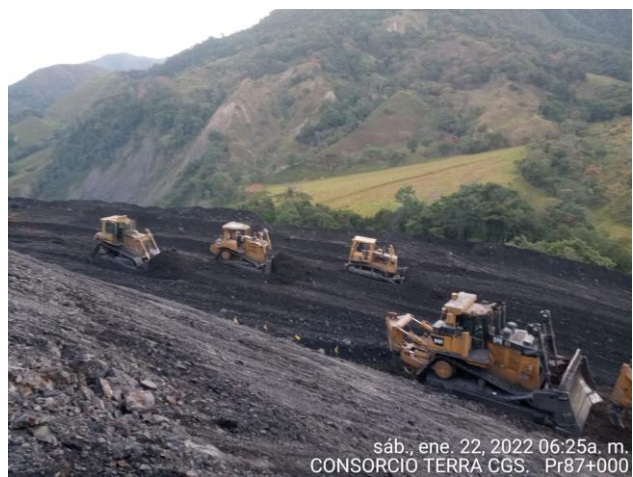
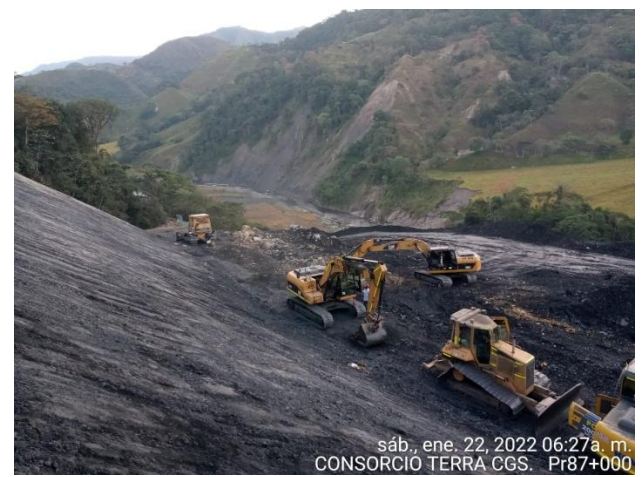
PR87+0000 Caída de banca Vía Sogamoso – Aguazul  
22 de enero de 2022

1. Continúan actividades de remoción con retroexcavadoras y bulldozer, realizando conformación de terrazas 1, 2 y 3, esta última tiene un avance del 98%; la excavación de las terrazas 4, 5, 6, 7, 8, 9 y 10 está terminada. Asimismo, se llevan a cabo: descargue de material suelto presente en la parte alta de la ladera, traslado de material hacia zonas de cargue y obras hidráulicas y zanjas de coronación lateral para captación y manejo de aguas.

2. Prosigue cargue y retiro de material de remoción hacia botaderos PR87+200, PR88+500, PR90+300 (Lado Pajarito) y PR77+500 y PR84+600 (Lado Sogamoso), se realiza conformación de los botaderos en mención.

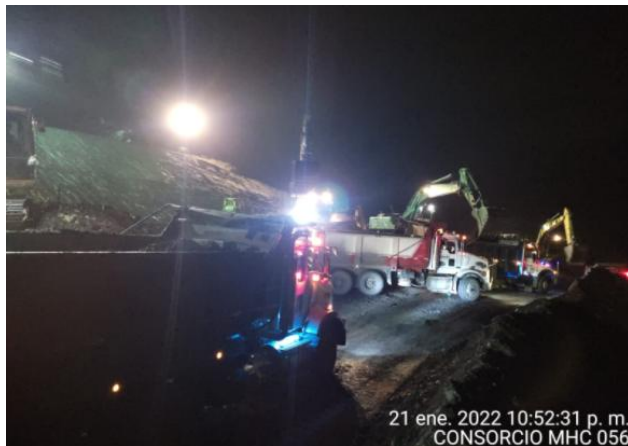
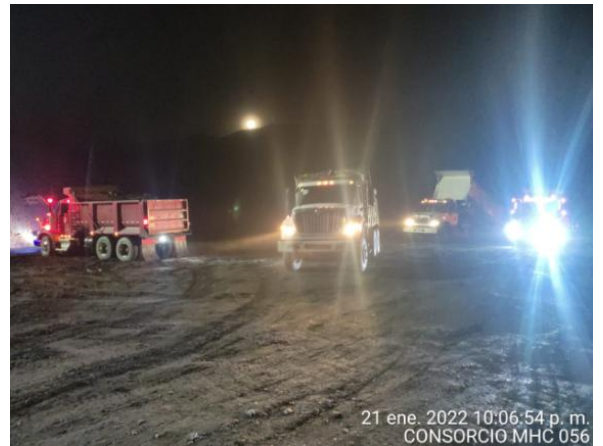
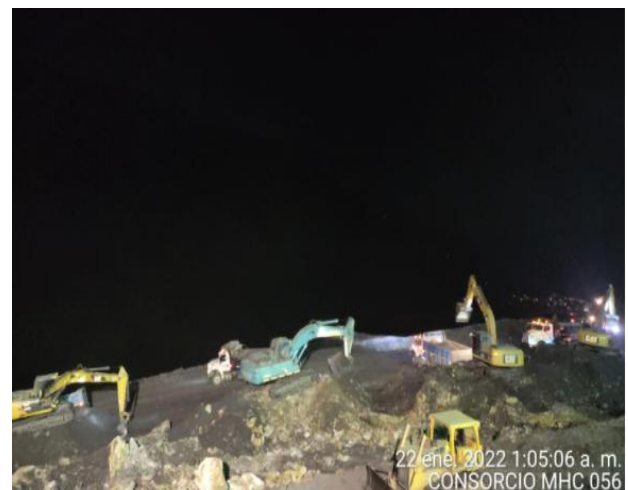
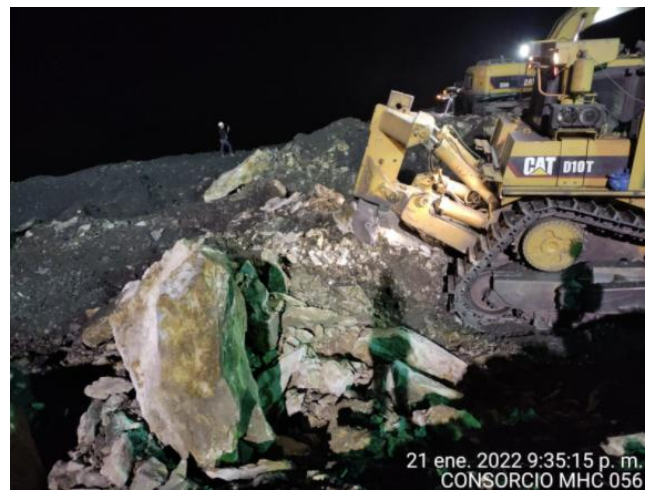
PR87+0000 Caída de banca Vía Sogamoso – Aguazul  
22 de enero de 2022
