## EMERGENCIA PR87+0000 CARRETERA SOGAMOSO - AGUAZUL SECTOR LA GRANJA, DEPARTAMENTO DE BOYACÁ

### BOLETÍN INFORMATIVO No. 129

**FECHA:** lunes, 24 de enero de 2022

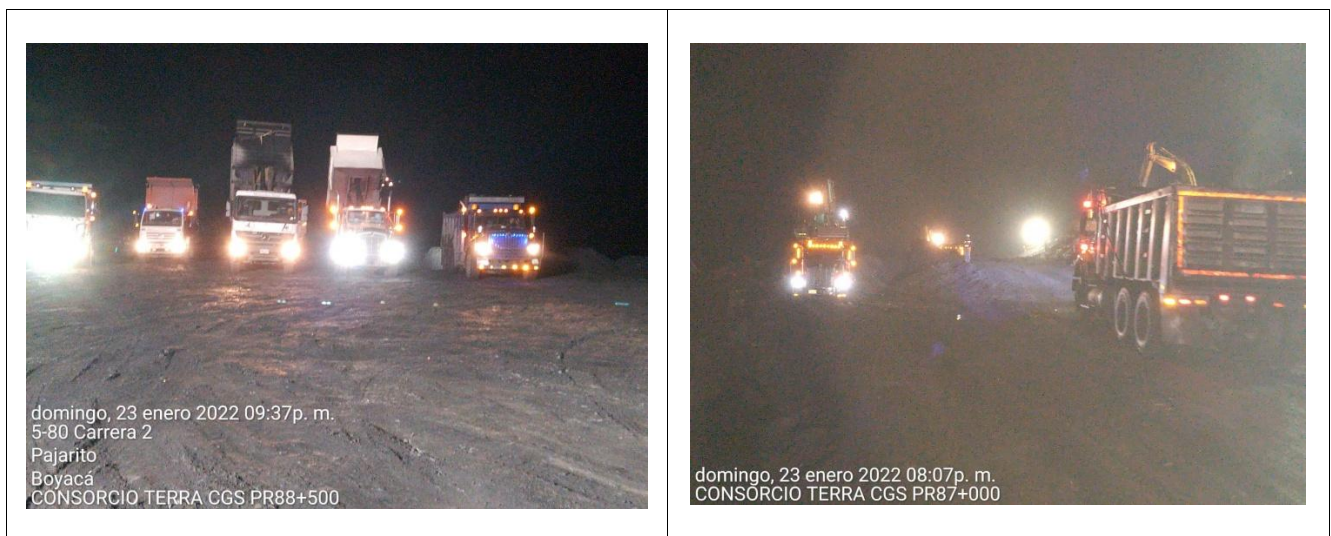
domingo, 23 enero 2022 07:04p. m.  
Sogamoso-Pajarito  
Pajarito  
Boyacá  
CONSORCIO TERRA CGS PR87+000

1. Continúan actividades de remoción con retroexcavadoras y bulldozer, realizando conformación de terrazas 1 y 2; la excavación de las terrazas 3, 4, 5, 6, 7, 8, 9 y 10 está terminada. Asimismo, se llevan a cabo: descarga de material suelto presente en la parte alta de la ladera, traslado de material hacia zonas de cargue y obras hidráulicas y zanjas de coronación lateral para captación y manejo de aguas.

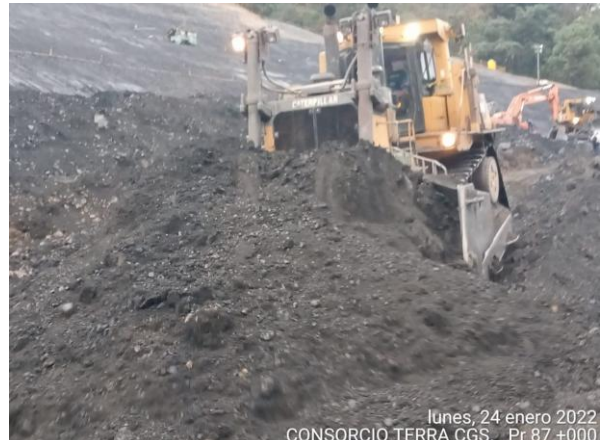
lunes, 24 enero 2022  
 CONSORCIO TERRA CGS. Pr 87 +000

PR87+0000 Caída de banca Vía Sogamoso – Aguazul  
 24 de enero de 2022

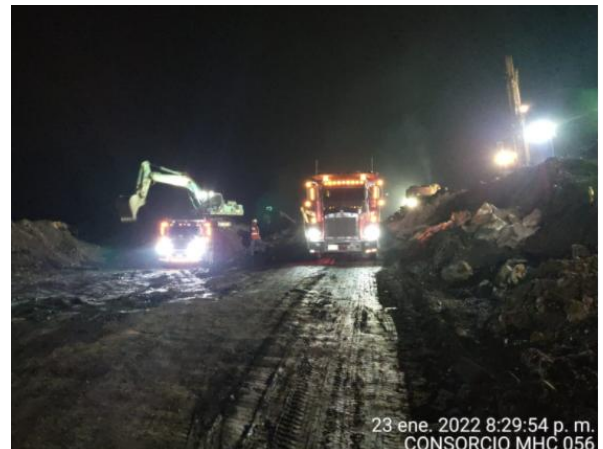
23 ene. 2022 8:29:54 p. m.  
 CONSORCIO MHC 056

PR87+0000 Caída de banca Vía Sogamoso – Aguazul  
 24 de enero de 2022
