## **EMERGENCIA PR87+0000 CARRETERA SOGAMOSO - AGUAZUL SECTOR LA GRANJA, DEPARTAMENTO DE BOYACÁ**

### **BOLETÍN INFORMATIVO No. 137**

**FECHA:** viernes, 28 de enero de 2022

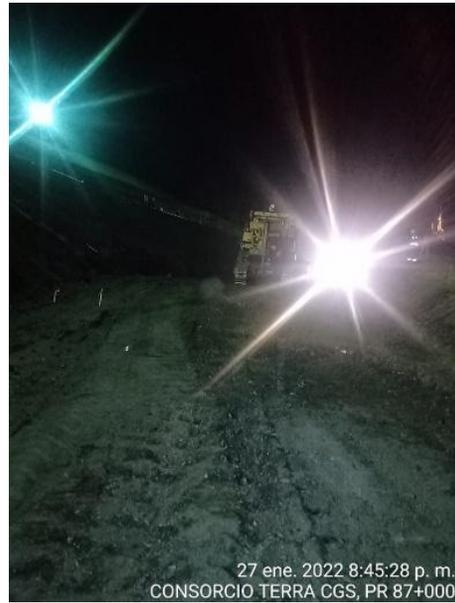
27 ene. 2022 8:45:28 p. m.  
CONSORCIO TERRA CGS, PR 87+000

PR87+000 Caída de banca Vía Sogamoso – Aguazul  
28 de enero de 2022
