EMERGENCIA PR87+0000 CARRETERA SOGAMOSO - AGUAZUL SECTOR LA GRANJA, DEPARTAMENTO DE BOYACÁ

BOLETÍN INFORMATIVO No. 147

FECHA: viernes, 18 de marzo de 2022

PR87+0000 Caída de banca Vía Sogamoso – Aguazul
12 a 18 de marzo de 2022

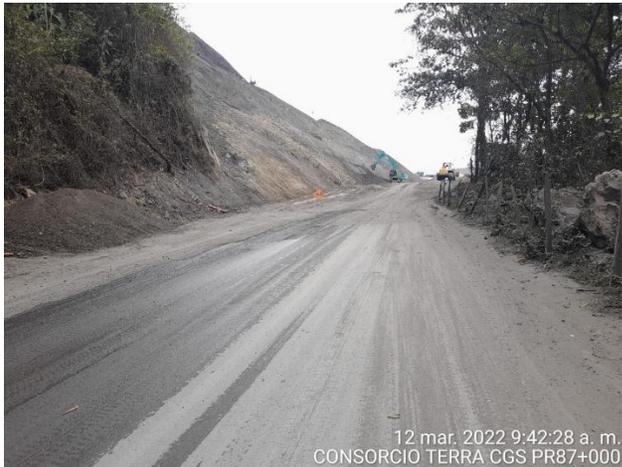
12 mar. 2022 9:42:28 a. m.
CONSORCIO TERRA CGS PR87+000

Remoción de material Lado Pajarito

2. Se termina remoción de material suelto y depositado en talud de zona hacía falso túnel (Lado Pajarito), como también, cargue y retiro hacia botaderos PR87+200 y PR90+300 (Lado Pajarito).

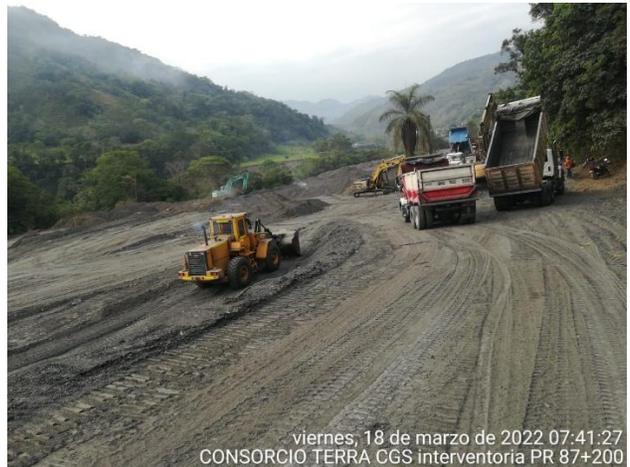
viernes, 18 de marzo de 2022 07:41:27
CONSORCIO TERRA CGS interventoria PR 87+200

Cargue de material Lado Pajarito

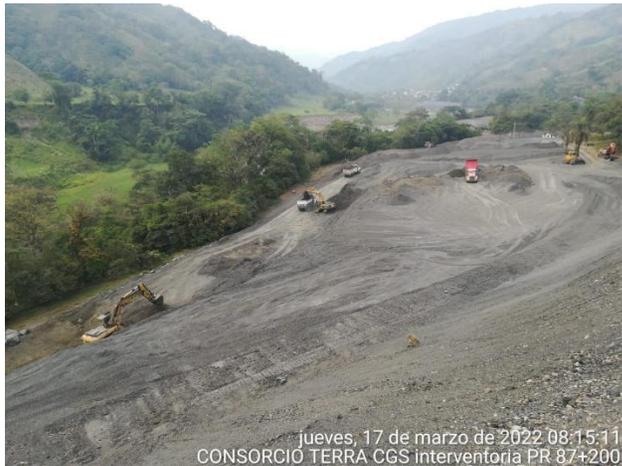
jueves, 17 de marzo de 2022 08:15:11
CONSORCIO TERRA CGS interventoria PR 87+200

Conformación de botadero PR87+200

3. Prosigue conformación de botaderos Lado Sogamoso PR84+600 y Lado Pajarito PR87+200.
4. Los drenes horizontales están terminados para los taludes de las terrazas 5, 6, 7, 8, 9 y 10.

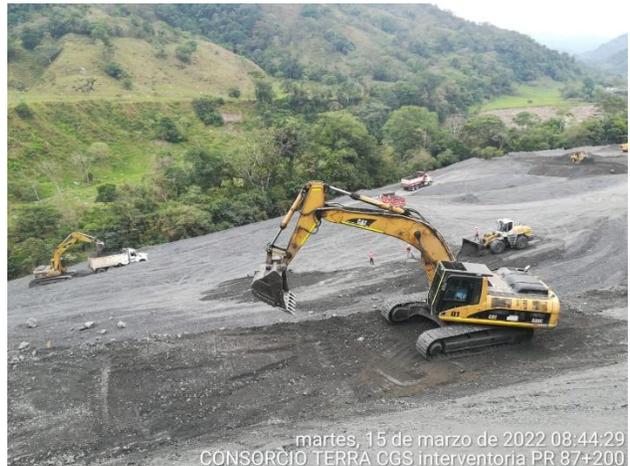
martes, 15 de marzo de 2022 08:44:29
CONSORCIO TERRA CGS interventoria PR 87+200

Conformación de botadero PR87+200

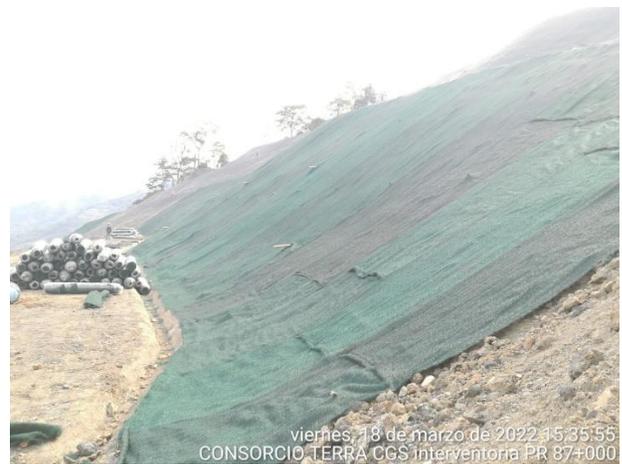
viernes, 18 de marzo de 2022 15:35:55
CONSORCIO TERRA CGS interventoria PR 87+000

Instalación Biomanto

5. Continúa instalación de biomanto, pernos para estabilización y malla, para protección de taludes y bermas contra erosión e inducir el crecimiento de cobertura vegetal, se instala en terraza 5 y está terminado para las terrazas 6, 7, 8, 9 y 10.

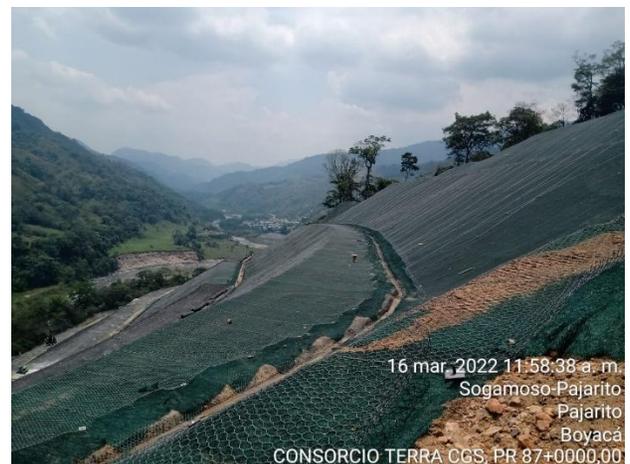
16 mar. 2022 11:58:38 a. m.
Sogamoso Pajarito
Pajarito
Boyacá
CONSORCIO TERRA CGS, PR 87+0000,00

Instalación Biomanto, pernos anclados y malla

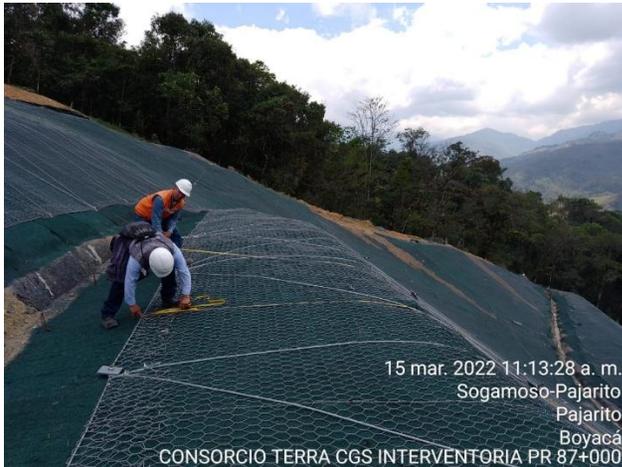
15 mar. 2022 11:13:28 a. m.
Sogamoso-Pajarito
Pajarito
Boyacá
CONSORCIO TERRA CGS INTERVENTORIA PR 87+000

Instalación Biomanto, pernos anclados y malla

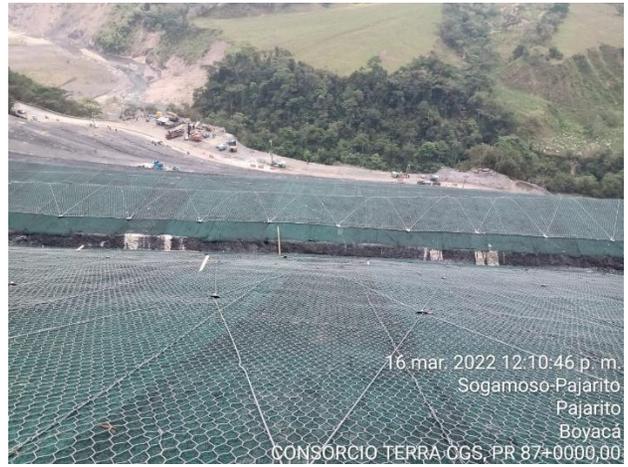
16 mar. 2022 12:10:46 p. m.
Sogamoso-Pajarito
Pajarito
Boyacá
CONSORCIO TERRA CGS, PR 87+0000,00

Instalación Biomanto, pernos anclados y malla

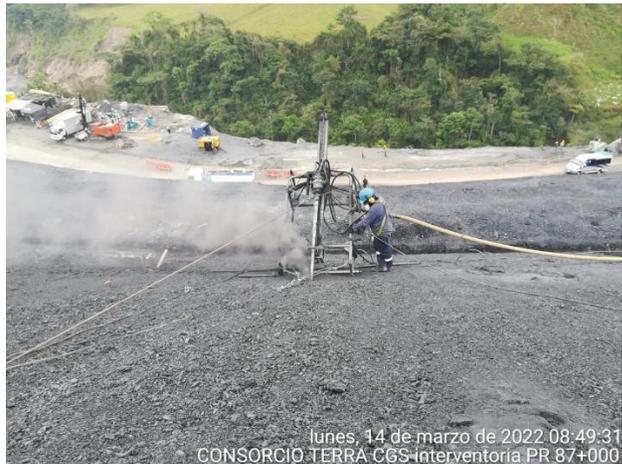
lunes, 14 de marzo de 2022 08:49:31
CONSORCIO TERRA CGS-interventoria PR 87+000

Construcción pernos anclados para estabilización

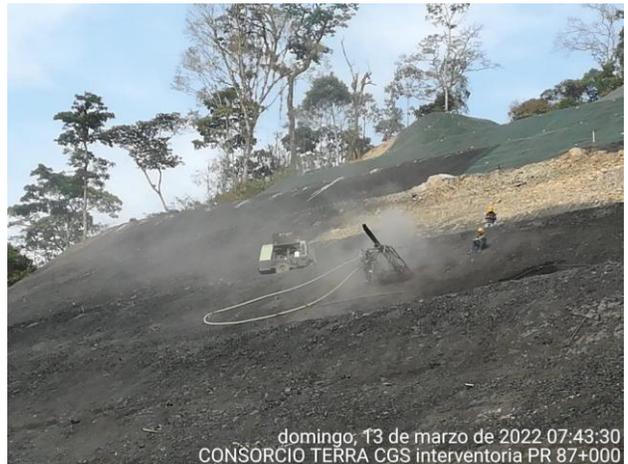
domingo, 13 de marzo de 2022 07:43:30
CONSORCIO TERRA CGS interventoria PR 87+000

Construcción pernos anclados para estabilización

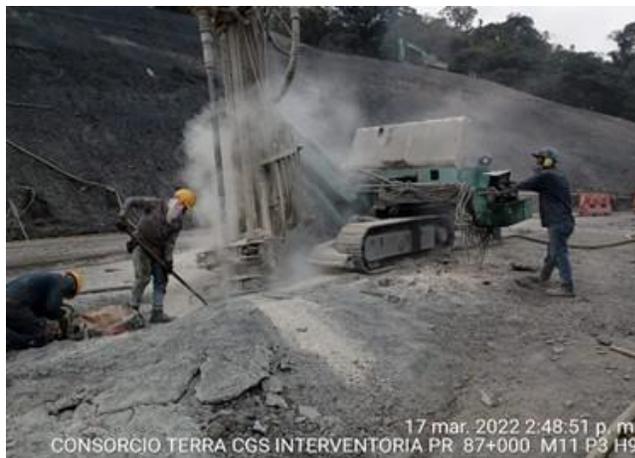
17 mar. 2022 2:48:51 p. m.
CONSORCIO TERRA CGS INTERVENTORIA PR 87+000 M11 P3 H9

Construcción micropilotes

6. Continúa la construcción de micropilotes en la margen izquierda de la vía construida.
7. Se realiza excavación manual para conformación de obras hidráulicas y zanja de coronación.

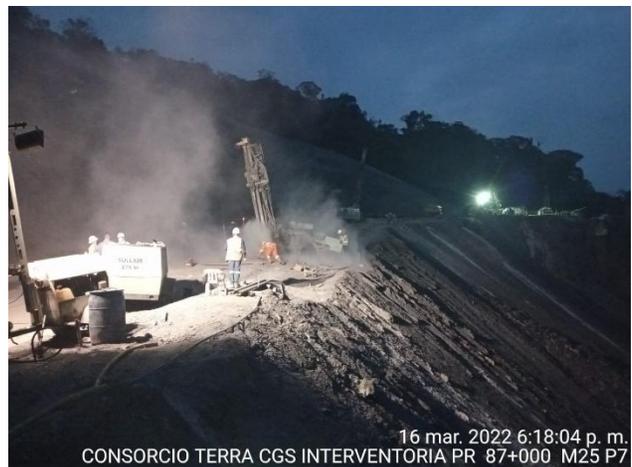
16 mar. 2022 6:18:04 p. m.
CONSORCIO TERRA CGS INTERVENTORIA PR 87+000 M25 P7

Construcción micropilotes

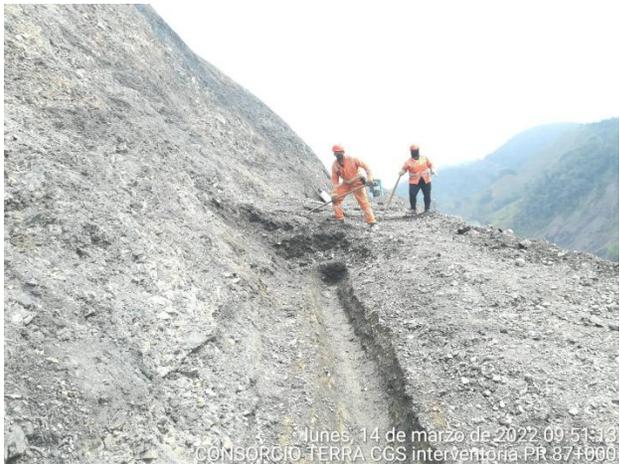
Lunes, 14 de marzo de 2022 09:51:13
CONSORCIO TERRA CGS interventoria PR 87+000

Excavación para zanjas de corona

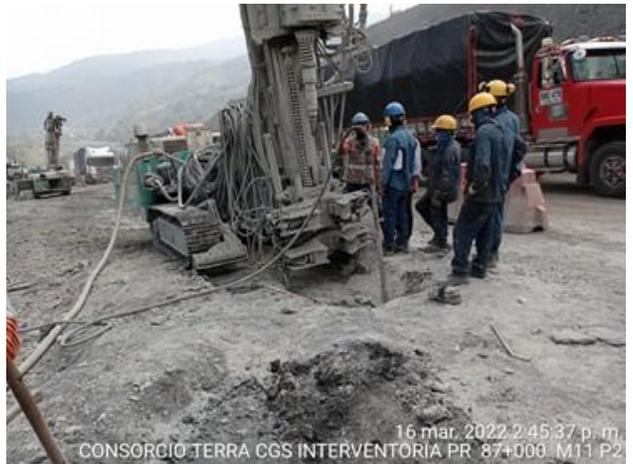
16 mar. 2022 2:45:37 p. m.
CONSORCIO TERRA CGS INTERVENTORIA PR 87+000 M11 P2

Construcción micropilotes

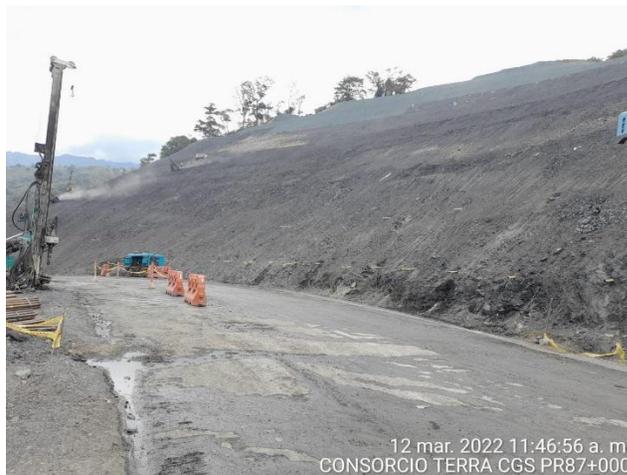
12 mar. 2022 11:46:56 a. m.
CONSORCIO TERRA CGS PR87+000

Construcción micropilotes y pernos anclados

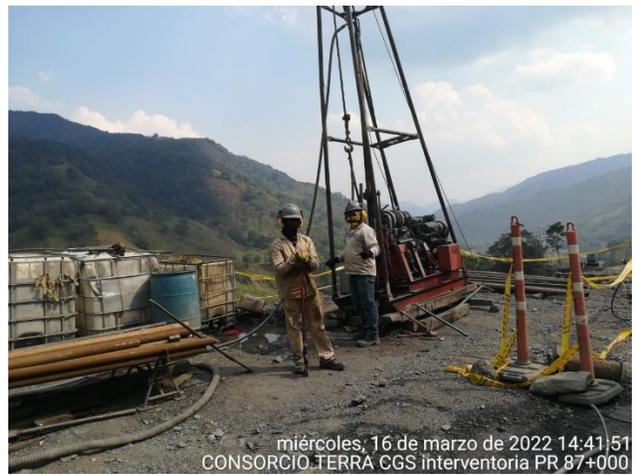
miércoles, 16 de marzo de 2022 14:41:51
CONSORCIO TERRA CGS interventoria PR 87+000

Sondeo geotecnico lado Sogamoso

8. Prosiguen sondeos geotécnicos del lado Pajarito y del lado Sogamoso, ambos ubicados a nivel de la vía construida y por la margen izquierda, se terminó el del lado Pajarito.
9. Sigue localización y replanteo topográfico del diseño para las actividades en ejecución.
10. La interventoría en conjunto con el contratista y las unidades de atención de desastres presentes en el lugar, siguen haciendo observación permanente al río Cusiana, a fin de evidenciar si hay posibilidad de represamiento en el río debido al material que cayó dentro del cauce.
11. Sigue vigente Decreto N°. 210.00.17.00.0044.21 del 17 de noviembre de 2021 expedido por la Alcaldía de Pajarito, por medio del cual se declara la situación de Calamidad Pública en el municipio de Pajarito, departamento de Boyacá.
12. Las vías alternas no presentan novedades.

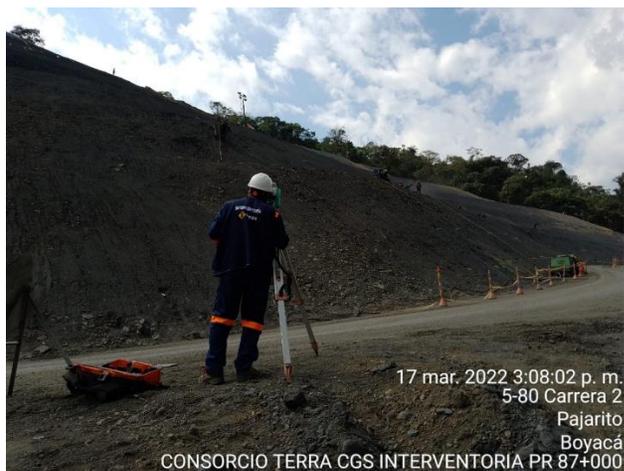
17 mar. 2022 3:08:02 p. m.
5-80 Carrera 2
Pajarito
Boyacá
CONSORCIO TERRA CGS INTERVENTORIA PR 87+000

Monitoreo y control técnico

1. Personal de Interventoría y de obra tales como: especialistas en Geotecnia, Ingenieros Residentes, Topógrafos e Inspectores; mediante tomas de lecturas con equipo de topografía e inclinómetro instalado en la parte alta y central de la montaña, como también visitas técnicas continuas, realizan monitoreo técnico constante a la montaña y a las terrazas y vía construidas. Se emiten conceptos para obras de estabilización e hidráulicas, entre otros.

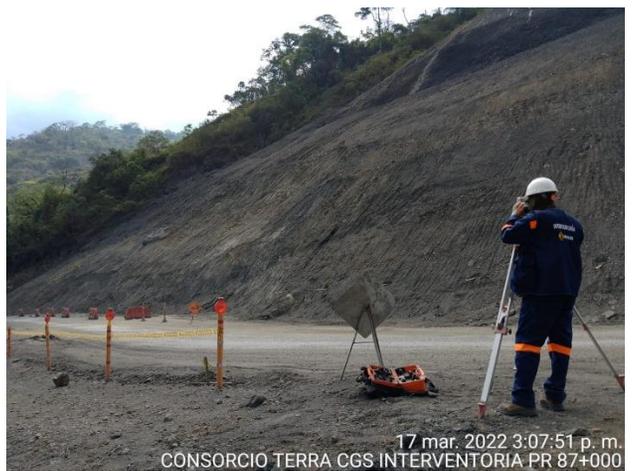
17 mar. 2022 3:07:51 p. m.
CONSORCIO TERRA CGS INTERVENTORIA PR 87+000

Localización y replanteo Topografico
