EMERGENCIA PR87+0000 CARRETERA SOGAMOSO - AGUAZUL SECTOR LA GRANJA, DEPARTAMENTO DE BOYACÁ

BOLETÍN INFORMATIVO No. 149

FECHA: viernes, 01 de abril de 2022

PERIODO DEL REPORTE: del 26/03/2022 al 01/04/2022

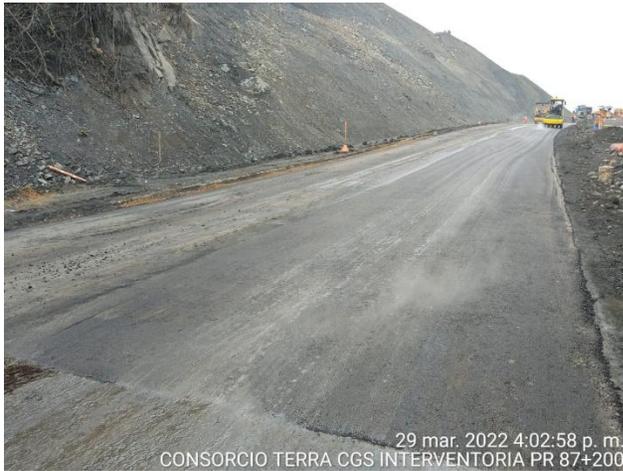
29 mar. 2022 4:02:58 p. m.
CONSORCIO TERRA CGS INTERVENTORIA PR 87+200

Parqueo tecnico zona de la cuña

2. Se efectúa reunión con la comunidad de Pajarito, a fin de coordinar empleos indirectos.
3. Se realiza parcheo técnico del lado Pajarito en la zona de la cuña, como también, mejoramiento de capa de rodadura con material de fresado en la vía construida.

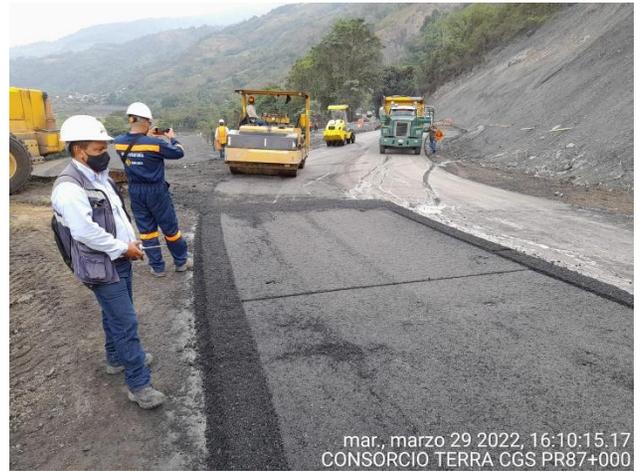
mar., marzo 29 2022, 16:10:15.17
CONSORCIO TERRA CGS PR87+000

Parqueo tecnico zona de la cuña

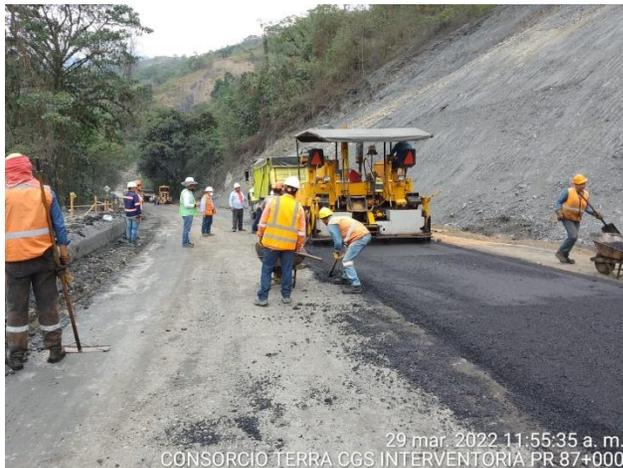
29 mar. 2022 11:55:35 a. m.
CONSORCIO TERRA CGS INTERVENTORIA PR 87+000

Parqueo tecnico zona de la cuña

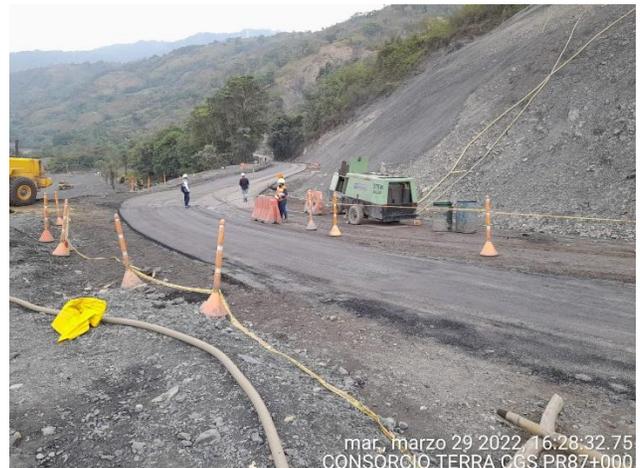
mar., marzo 29 2022, 16:28:32.75
CONSORCIO TERRA CGS PR87+000

Parqueo tecnico zona de la cuña

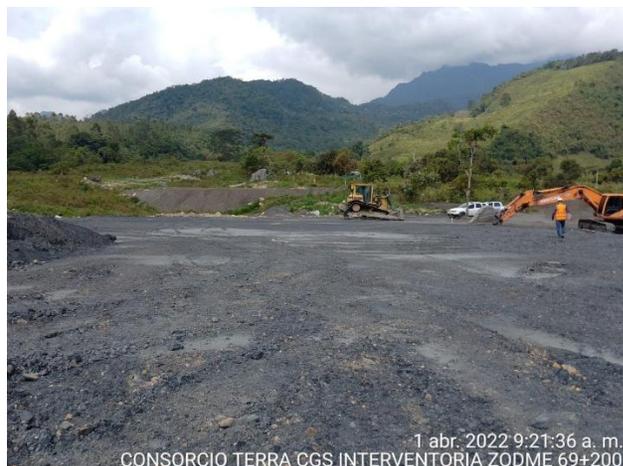
1 abr. 2022 9:21:36 a. m.
CONSORCIO TERRA CGS INTERVENTORIA ZODME 69+200

Conformación de botadero PR69+200

4. Prosigue conformación de botaderos Lado Sogamoso PR69+200, PR84+600 y Lado Pajarito PR87+200.
5. Construcción de drenes horizontales en talud 4, están terminados para los taludes de las terrazas 5, 6, 7, 8, 9 y 10.

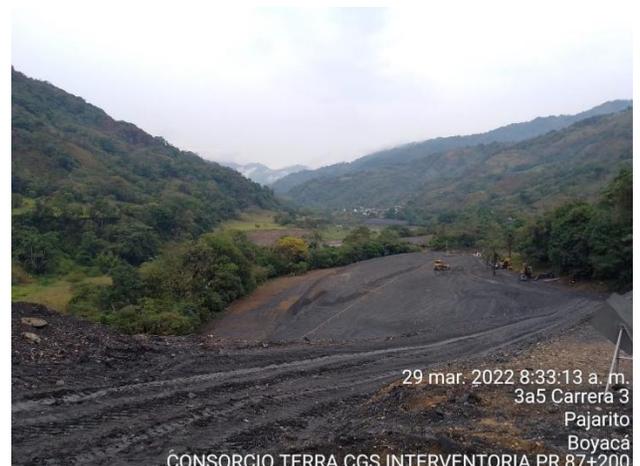
29 mar. 2022 8:33:13 a. m.
3a5 Carrera 3
Pajarito
Boyacá

CONSORCIO TERRA CGS INTERVENTORIA PR 87+200
Conformación de botadero PR87+200

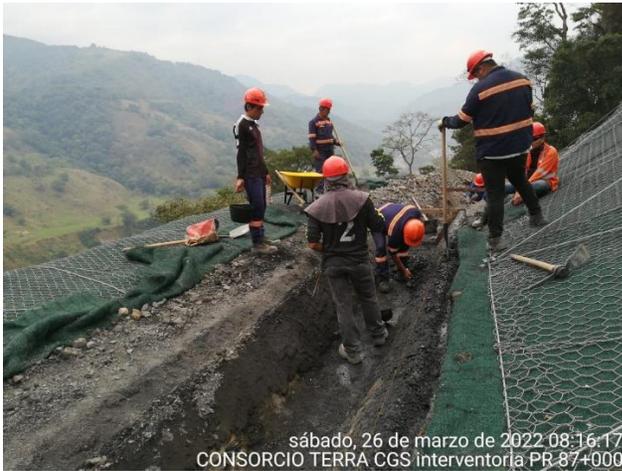
sábado, 26 de marzo de 2022 08:16:17
CONSORCIO TERRA CGS interventoría PR 87+000

Excavación manual para zanjas de corona

7. Continúa la construcción de micropilotes en la margen izquierda de la vía construida.
8. Se realiza excavación manual para conformación de obras hidráulicas y zanja de coronación.

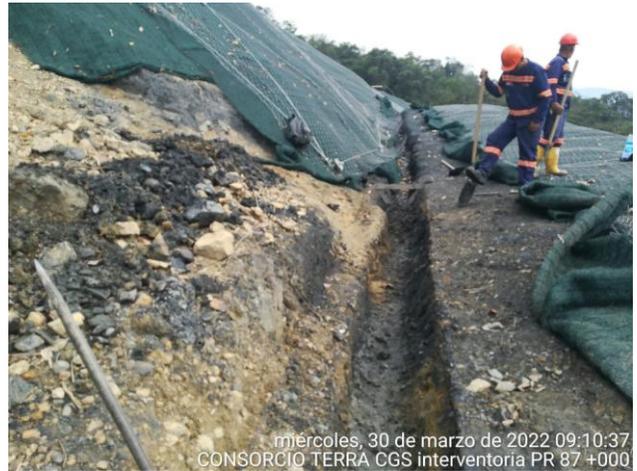
miércoles, 30 de marzo de 2022 09:10:37
CONSORCIO TERRA CGS interventoría PR 87 +000

Excavación manual para zanjas de corona

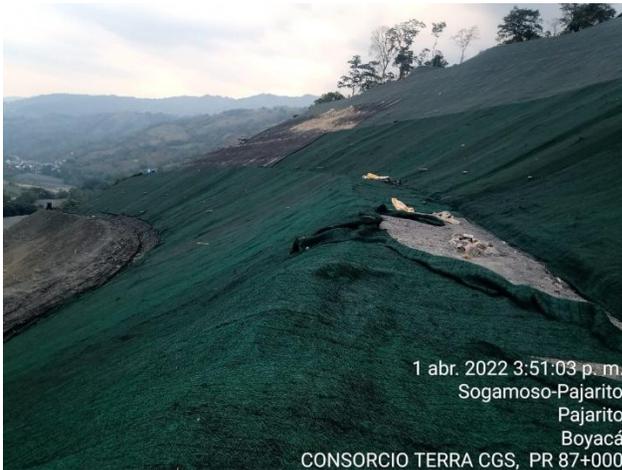
1 abr. 2022 3:51:03 p. m.
Sogamoso-Pajarito
Pajarito
Boyacá
CONSORCIO TERRA CGS, PR 87+000

Instalación Biomanto

6. Continúa instalación de biomanto, pernos para estabilización y malla, para protección de taludes y bermas contra erosión e inducir el crecimiento de cobertura vegetal, se instala en terrazas 3, 4 y 5, está terminado para las terrazas 6, 7, 8, 9 y 10.

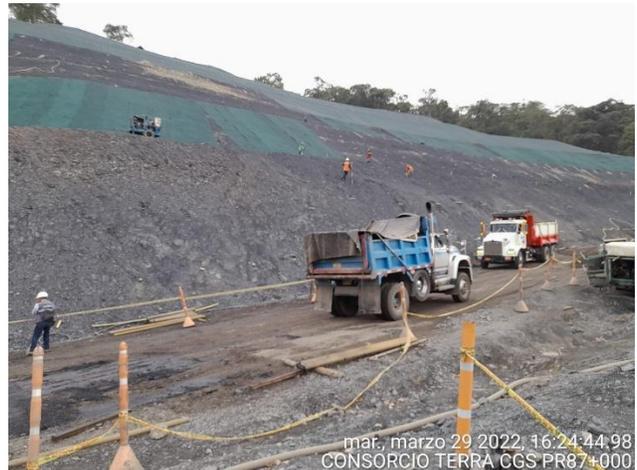
mar, marzo 29 2022 16:24:44.98
CONSORCIO TERRA CGS PR87+000

Instalación Biomanto

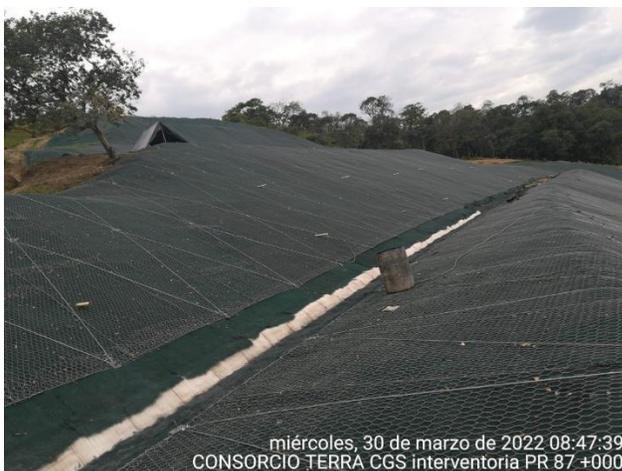
miércoles, 30 de marzo de 2022 08:47:39
CONSORCIO TERRA CGS interventoría PR 87 +000

Instalación Biomanto, pernos anclados y malla

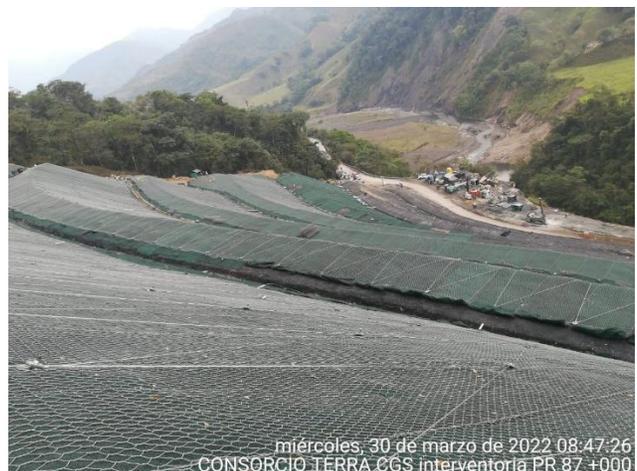
miércoles, 30 de marzo de 2022 08:47:26
CONSORCIO TERRA CGS interventoría PR 87 +000

Instalación Biomanto, pernos anclados y malla

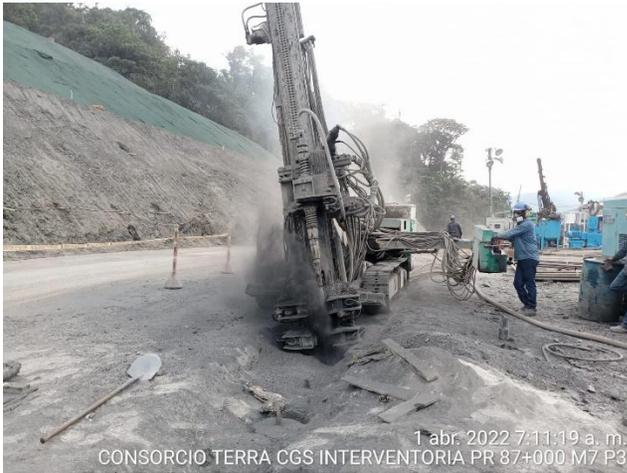
1 abr. 2022 7:11:19 a. m.
CONSORCIO TERRA CGS INTERVENTORIA PR 87+000 M7 P3

Construcción micropilotes

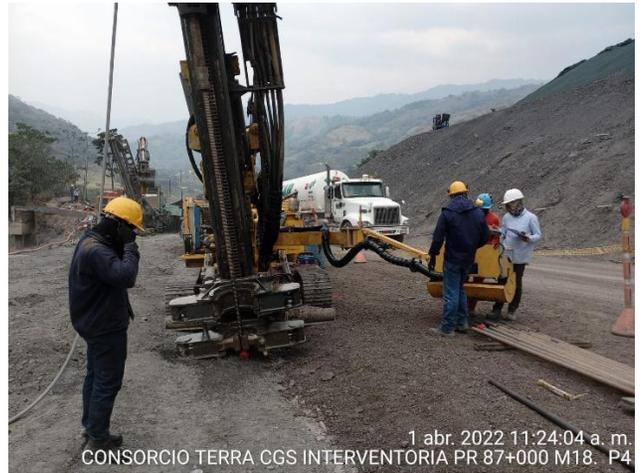
1 abr. 2022 11:24:04 a. m.
CONSORCIO TERRA CGS INTERVENTORIA PR 87+000 M18. P4

Construcción micropilotes

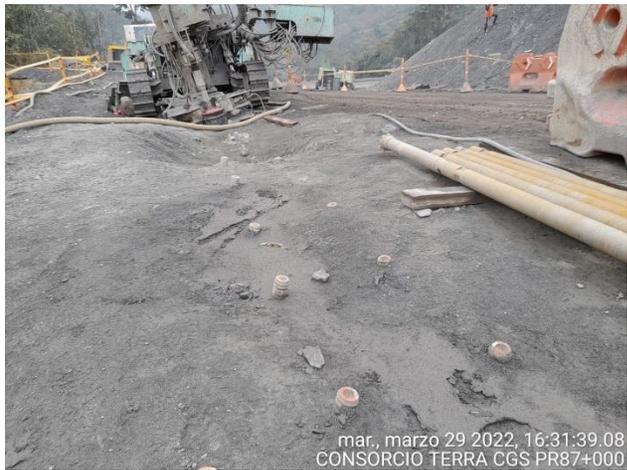
mar., marzo 29 2022, 16:31:39.08
CONSORCIO TERRA CGS PR87+000

Construcción micropilotes

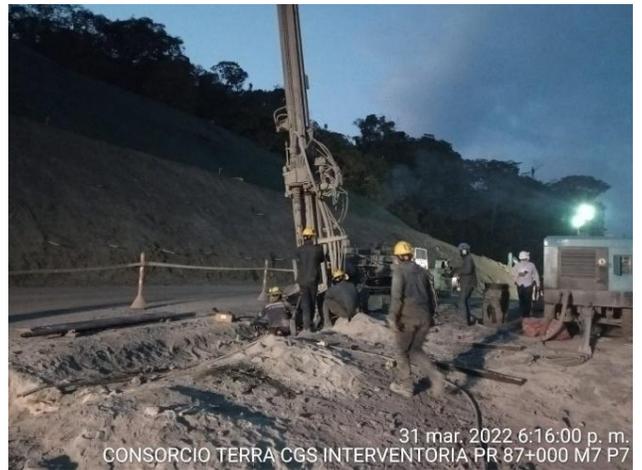
31 mar. 2022 6:16:00 p. m.
CONSORCIO TERRA CGS INTERVENTORIA PR 87+000 M7 P7

Construcción micropilotes

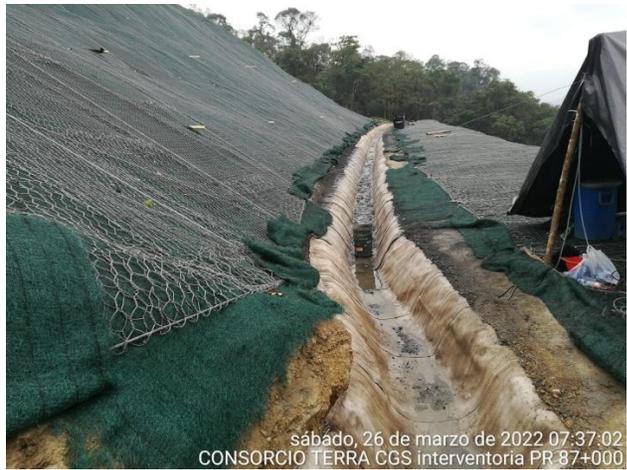
sábado, 26 de marzo de 2022 07:37:02
CONSORCIO TERRA CGS interventoria PR 87+000

Manto de hormigon para zanjas de corona

9. Continua impermeabilización con manto de hormigón para zanjas de corona de la berma 7, esta terminado para las bermas 8 y 9.
10. Prosigue sondeo geotécnico del lado Sogamoso, ubicado a nivel de la vía construida y por la margen izquierda. El sondeo del lado Pajarito está terminado.

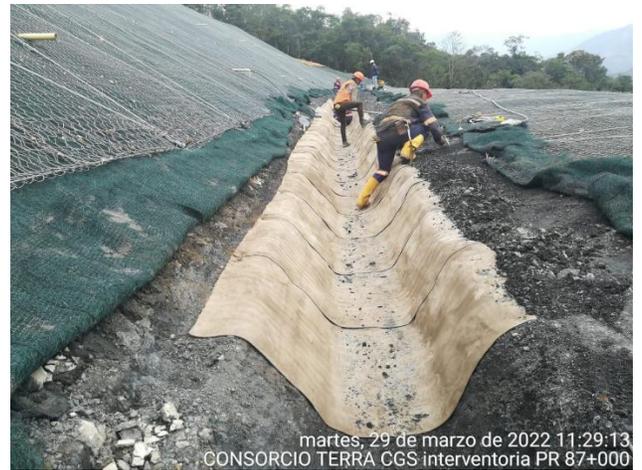
martes, 29 de marzo de 2022 11:29:13
CONSORCIO TERRA CGS interventoria PR 87+000

Manto de hormigon para zanjas de corona

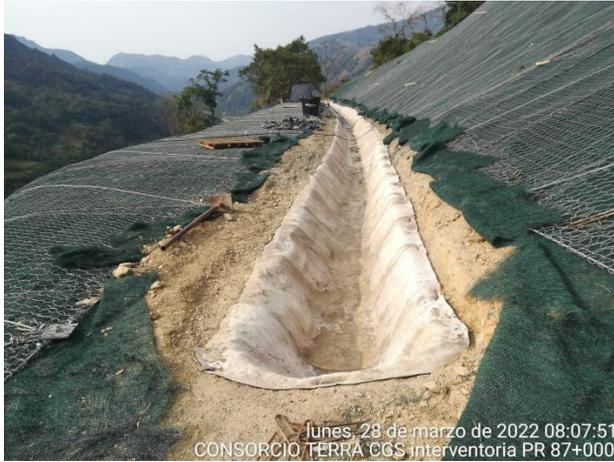
lunes, 28 de marzo de 2022 08:07:51
CONSORCIO TERRA CGS interventoría PR 87+000

Manto de hormigon para zanjas de corona

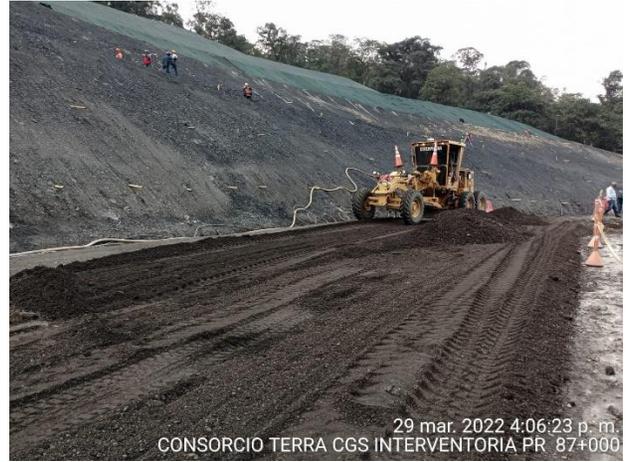
29 mar. 2022 4:06:23 p. m.
CONSORCIO TERRA CGS INTERVENTORIA PR 87+000

Nivelación con fresado

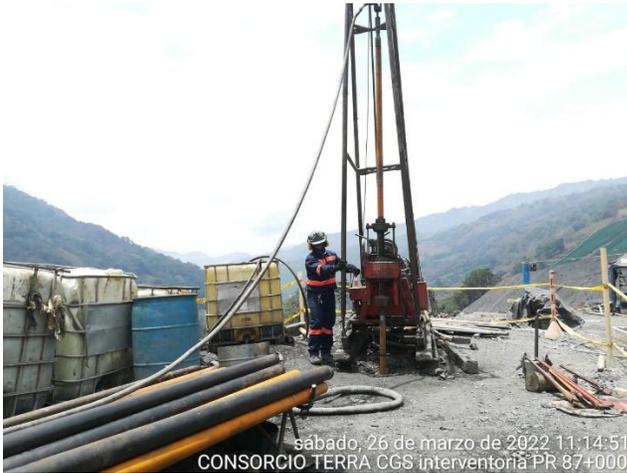
sábado, 26 de marzo de 2022 11:14:51
CONSORCIO TERRA CGS interventoría PR 87+000

Sondeo geotecnico lado Sogamoso

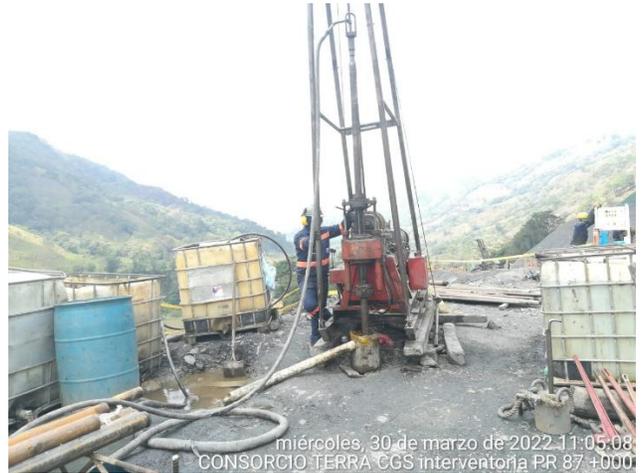
miércoles, 30 de marzo de 2022 11:05:08
CONSORCIO TERRA CGS interventoría PR 87+000

Sondeo geotecnico lado Sogamoso

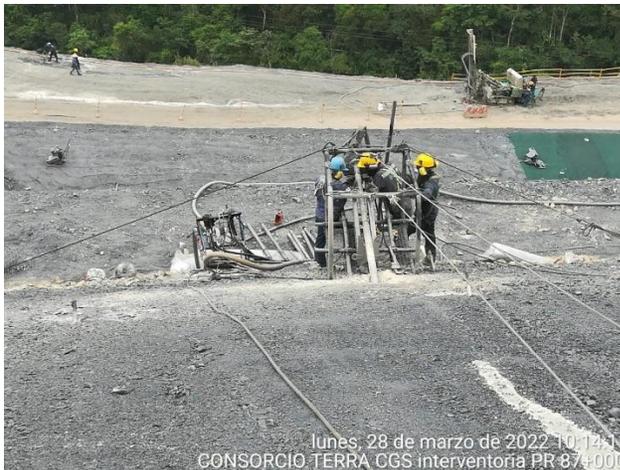
lunes, 28 de marzo de 2022 10:14:11
CONSORCIO TERRA CGS interventoría PR 87+000

Cosntrucción pemos anclados

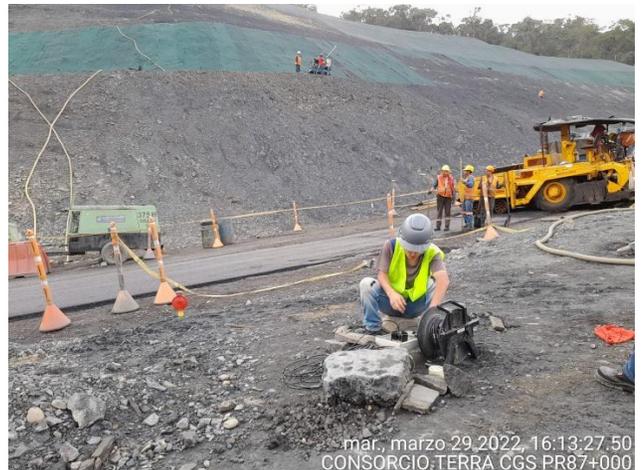
mar, marzo 29, 2022, 16:13:27 50
CONSORCIO TERRA CGS PR87+000

Lectura de inclinometro

1. Personal de Interventoría y de obra tales como: especialistas en Geotecnia, Ingenieros Residentes, Topógrafos e Inspectores; mediante tomas de lecturas con equipo de topografía e inclinómetro instalado en la parte alta y central de la montaña, como también visitas técnicas continuas, realizan monitoreo técnico constante a la montaña y a las terrazas y vía construidas. Se emiten conceptos para obras de estabilización e hidráulicas, entre otros.

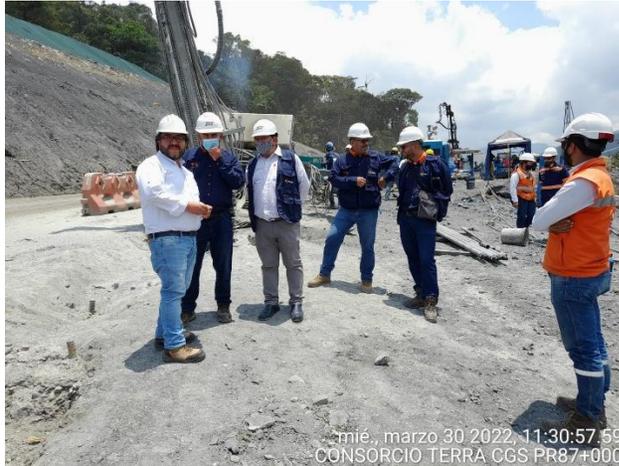
mié., marzo 30 2022, 11:30:57.59
CONSORCIO TERRA CGS PR87+000

Monitoreo técnico
