**EMERGENCIA PR117+500 CARRETERA SOGAMOSO - AGUAZUL SECTOR LAS LAJAS,  
DEPARTAMENTO DE BOYACÁ**

**BOLETÍN INFORMATIVO No. 04**

**FECHA:** jueves, 12 de mayo de 2022

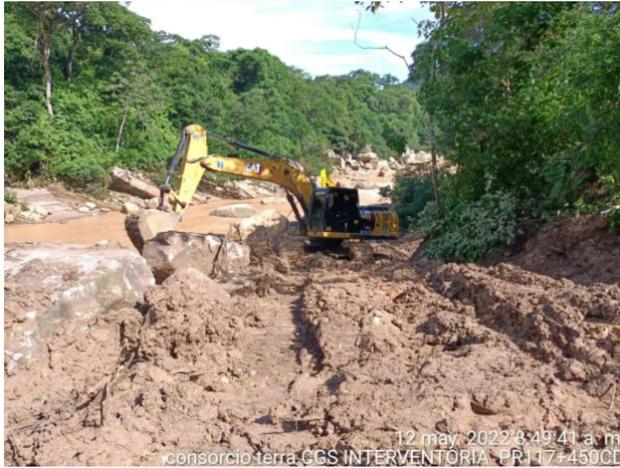
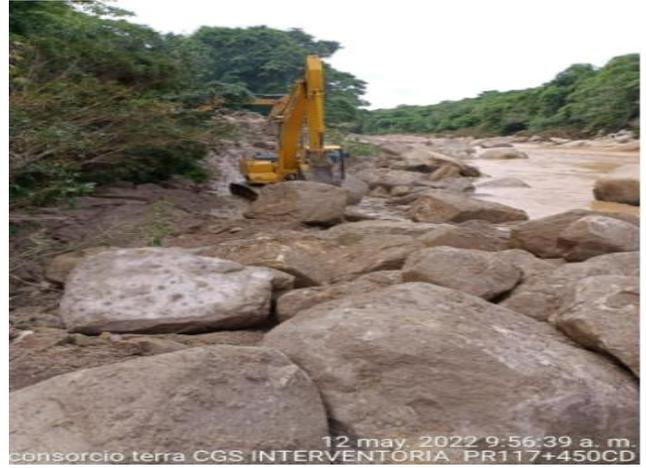
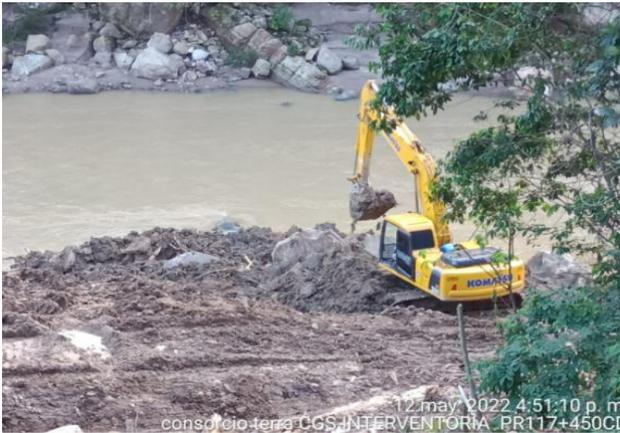
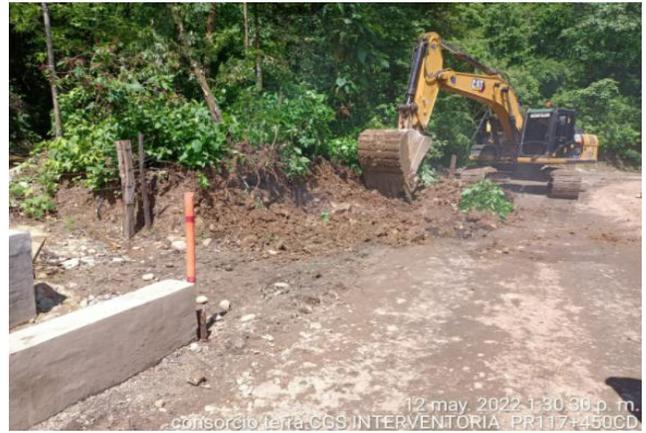
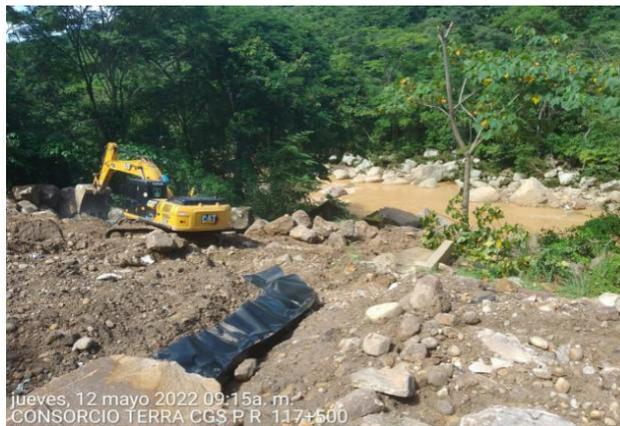
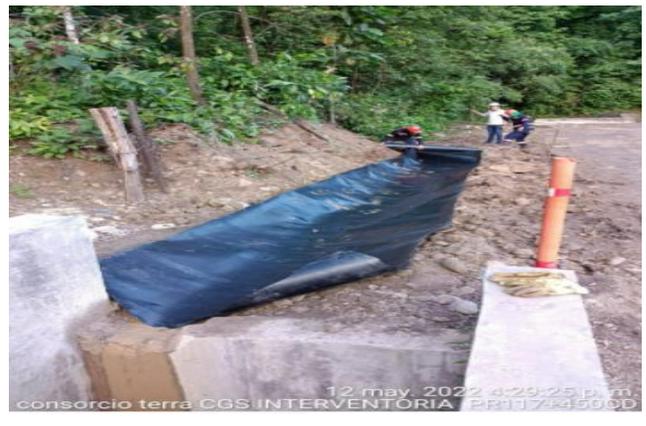
## REGISTRO FOTOGRÁFICO

PR117+500 Caída de banca Vía Sogamoso – Aguazul

1. Se inicia la conformación de banca de vía mediante la construcción de enrocado con cantos de roca de diámetro superior a 80 cm.
2. Se realiza construcción de cuneta longitudinal de 15 metros con geomembrana, sobre el costado izquierdo de la vía.
3. Constantemente se efectúa control de tráfico, para informar sobre cierre de la vía según resolución.
4. Se expide la Resolución No. 01540 del 07 de mayo de 2022, expedida por el Ministerio de Transporte - Instituto Nacional de Vías, por medio de la cual se autoriza el cierre total de la vía El Crucero - Aguazul, Ruta Nacional 6211, entre el PR117+0200 y el PR117+0600, Departamento de Casanare, a partir de la fecha de expedición de la Resolución en mención hasta que se supere la emergencia.
