OBJETO: Contrato 2200 – Diciembre 2011 para la complementación de los estudios y diseños definitivos (fase III) para la Solución Integral del paso sobre el Río Magdalena en Barranquilla.

VOLUMEN No.2: CAPITULO 5 SEGURIDAD VIAL

29 de Noviembre de 2013

CONSORCIO ECOPUENTES

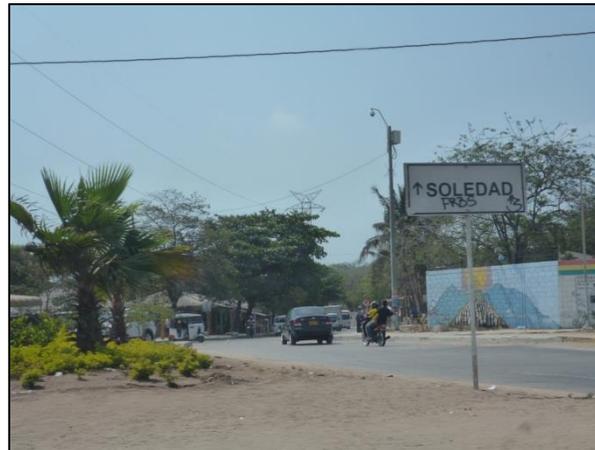
Foto 1 Glorieta vía Puente Pumarejo

- Faltan señales de Hito de Arista ejemplos señales "V" y "///" ilustración del manual de señalización, en la zona adyacente al proyecto.

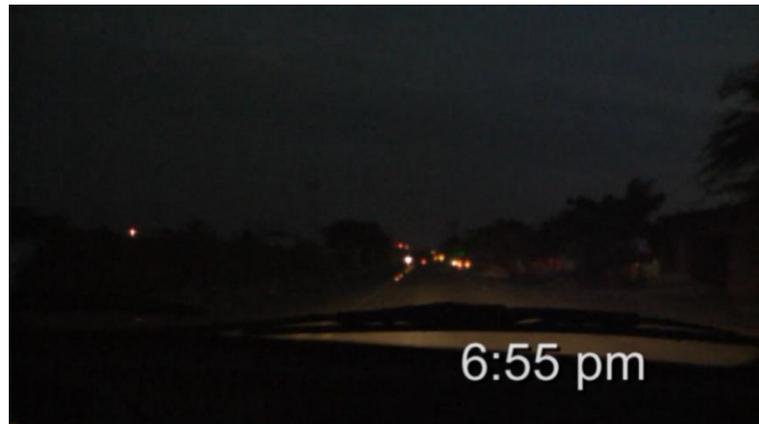
Foto 2 Vía del puente Pumarejo al peaje Laureano Gómez.

- Iluminación deficiente en el tramo del puente Pumarejo al peaje Laureano Gómez.

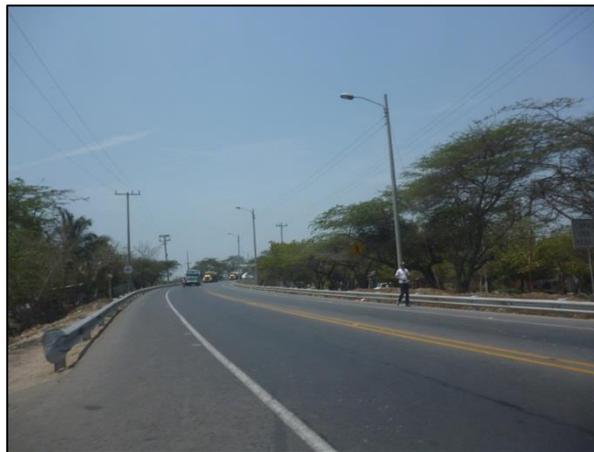
Foto 3 Paso de peatones

- Promover la Canalización de peatones, de forma segura prolongando las barandas que obligan a girar y mirar de frente al tráfico que viene al peatón. Y el conflicto que se presenta con el transporte de tracción animal.

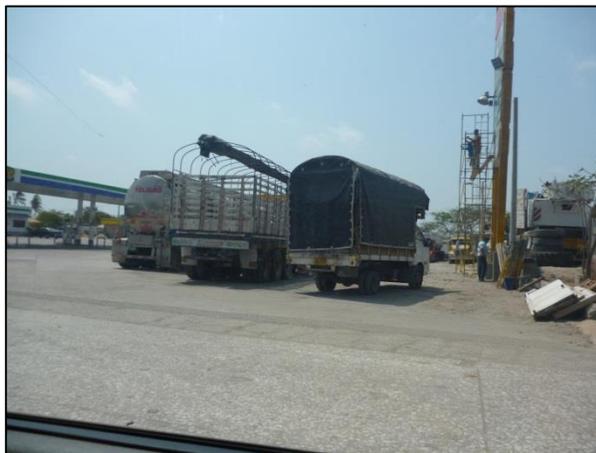
Foto 5 Zona de parqueo

- Conflicto alertas a conductores en la zona de parqueo alrededor al proyecto.

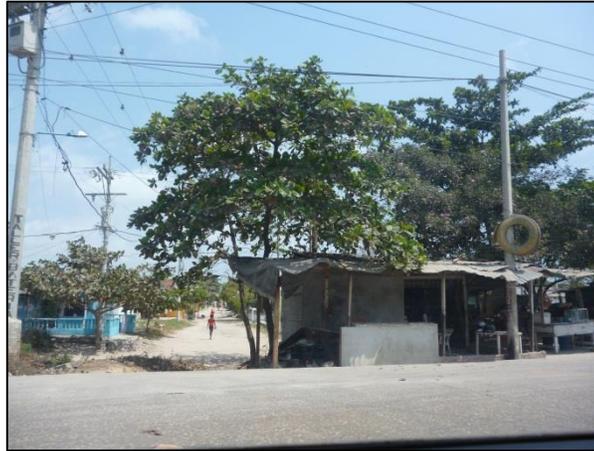
Foto 6 negocios al filo del camino

- El conflicto que se presenta con los negocios que están dispuestos al filo del camino.

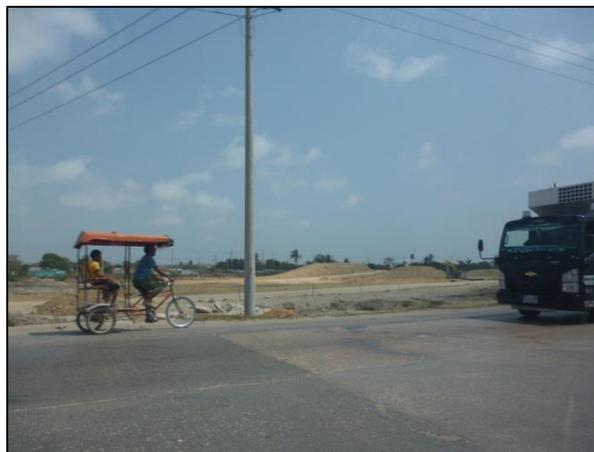
Foto 7 Bici taxis en el Puente Pumarejo

- Conflicto de los bici taxis transitando por el Puente Pumarejo

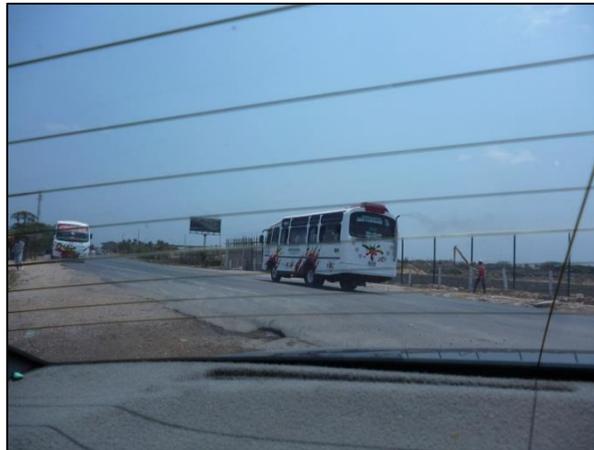
Foto 8 Palermo

- No hay paraderos indicados en la vía.

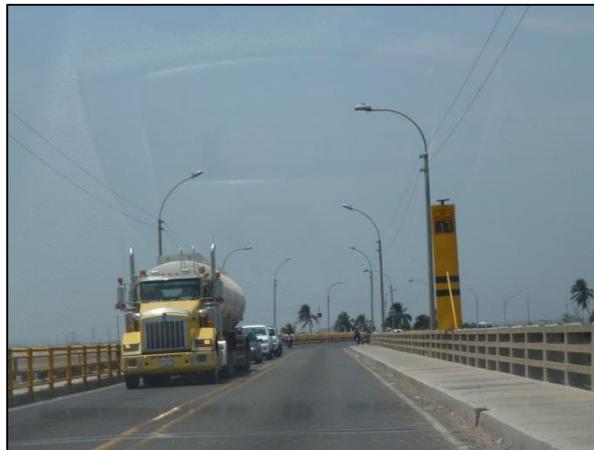
Foto 9 Puente Pumarejo

- Ancho de carriles no permite vehículos extra anchos simultáneamente.

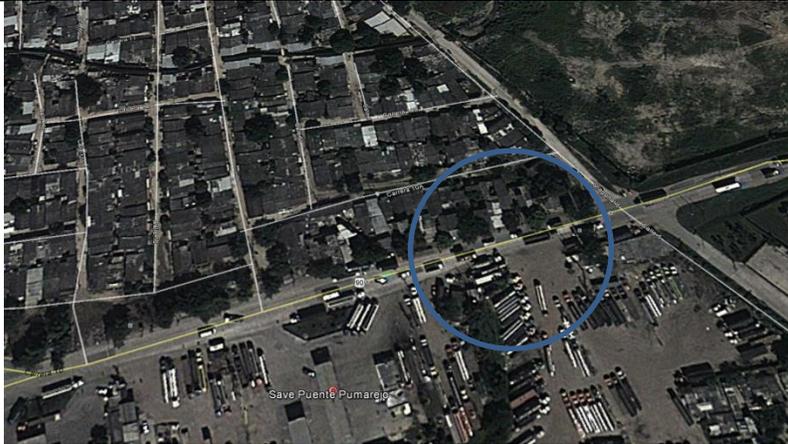
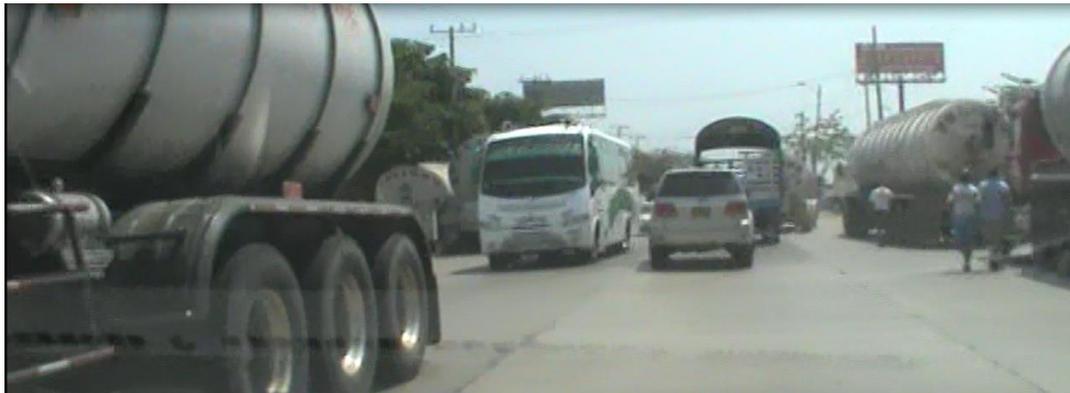
Carrera 10 - Diagonal 5

- Parqueo de vehículos en zona prohibida
- Ausencia de tachas reflectivas.
- No hay paso peatonal.
- La capacidad de la vía se ve afectada.

- Es importante la demarcación.
- Se debe adelantar campañas intensivas sobre la utilización del corredor por parte de los peatones y alentarlos a cruzar exclusivamente por esquinas.
- Se debe controlar el parqueo de vehículos.

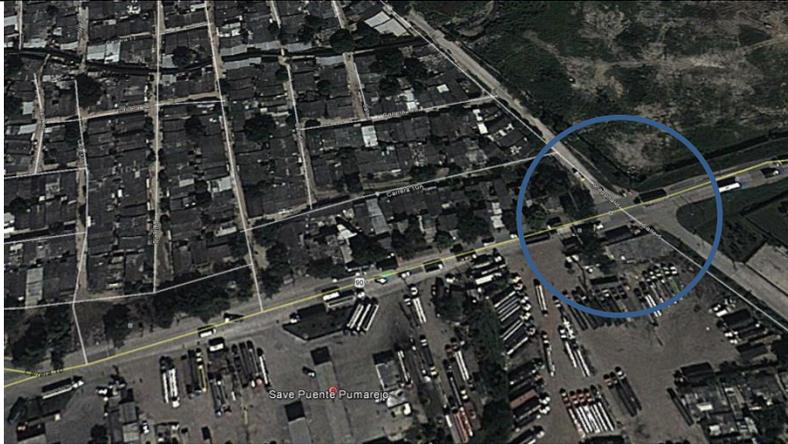
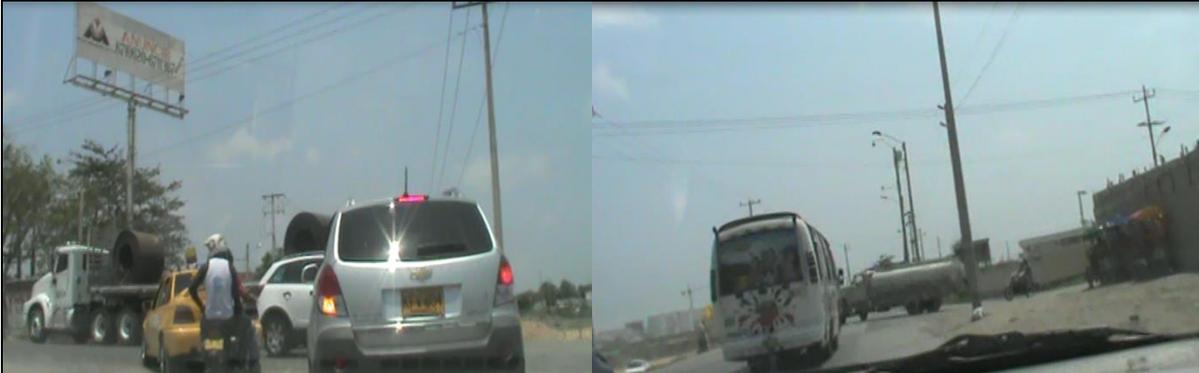
Carrera 10 – Diagonal 5

- Entrada y salida de vehículos a la Diagonal 5.
- El conflicto con las motos

- Se debe contemplar el acceso a la Diagonal 5 del lado de la AAA.
- La reglamentación de tránsito de las motos.

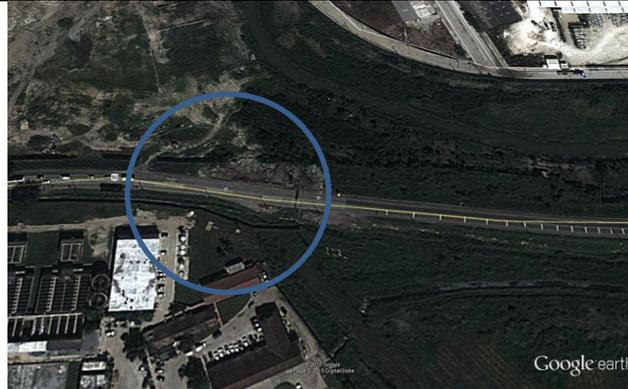
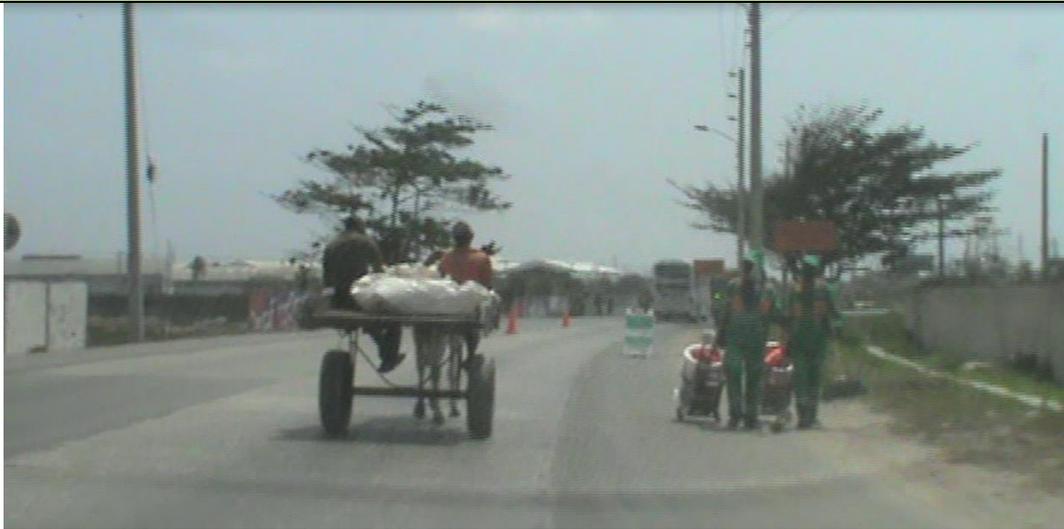
Subida al puente Pumarejo

- El conflicto de los vehículos de transporte de tracción animal
- El conflicto de los peatones en la vía

- Se debe contemplar poner en ejecución la ley de transporte de tracción animal
- Se debe contemplar los andenes protegidos y seguros para los peatones.

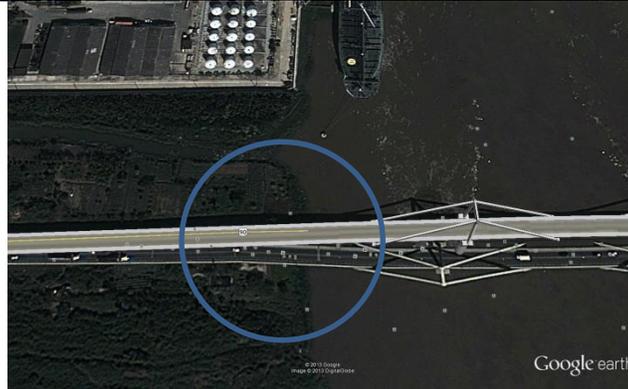
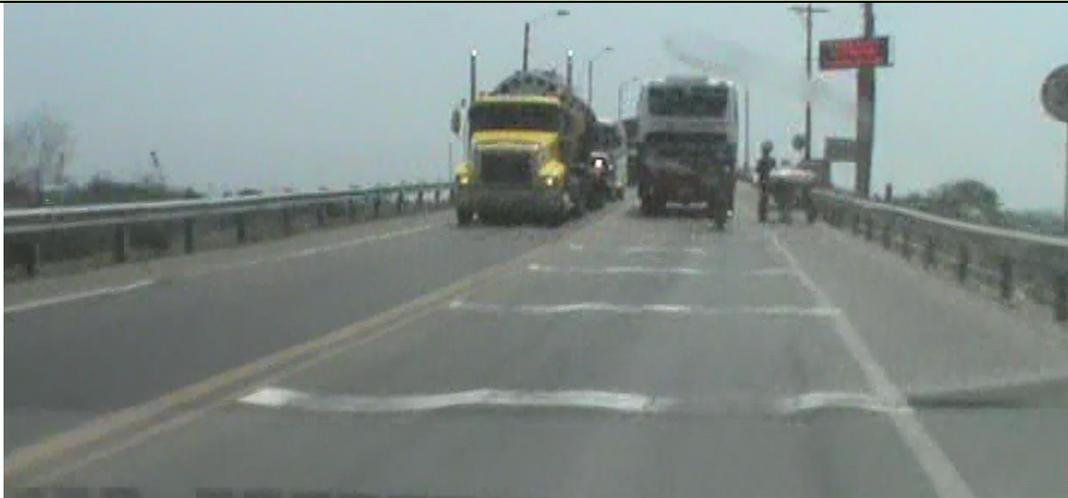
Puente Pumarejo

- El conflicto de los vehículos de transporte de tracción animal
- El conflicto de las motos
- El conflicto del tránsito de vehículos de carga extra pesada y extra dimensionada.

- Se debe contemplar poner en ejecución la ley de transporte de tracción animal
- Se debe contemplar un carril exclusivo para las motos, protegido.
- El carril de diseño debe poder alojar vehículos de carga extra pesada y extra dimensionada, para que no formen conflicto con ningún tipo de usuario de la vía.

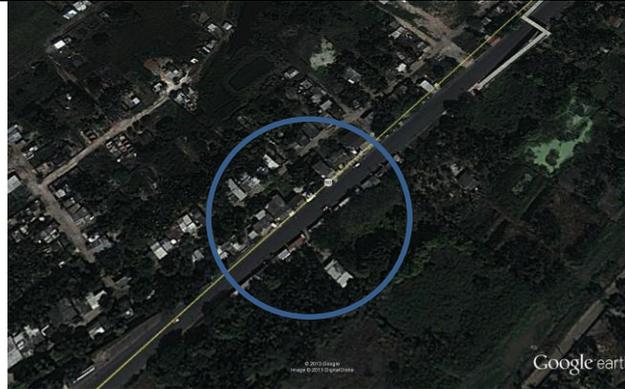
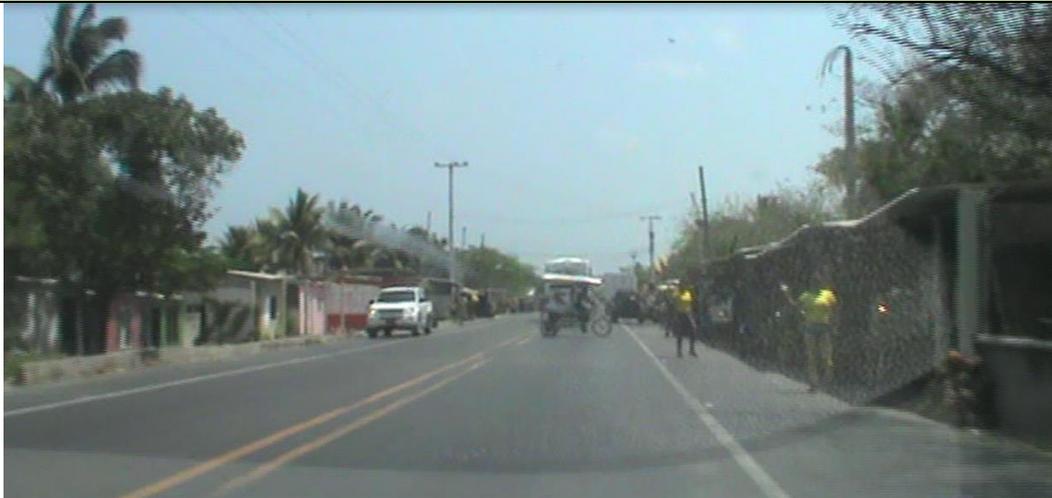
Palermo

- El conflicto de los Bici taxis
- El conflicto de las motos
- El conflicto del parqueo de los vehículos en vía
- El conflicto de los negocios al borde de la vía
- El conflicto del peatón en la vía

- Se debe contemplar definir un carril exclusivo para bicicletas, y motos con las respectivas protecciones.
- No se debe permitir el parqueo de vehículos en vía
- Los negocios se deben apartar del borde de la vía
- Se debe controlar el paso peatonal, por medio de un paso protegido.

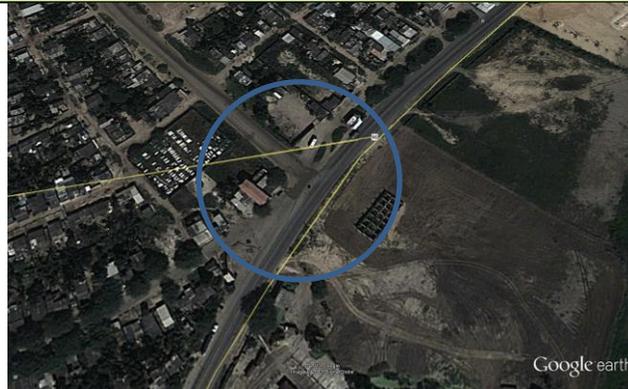
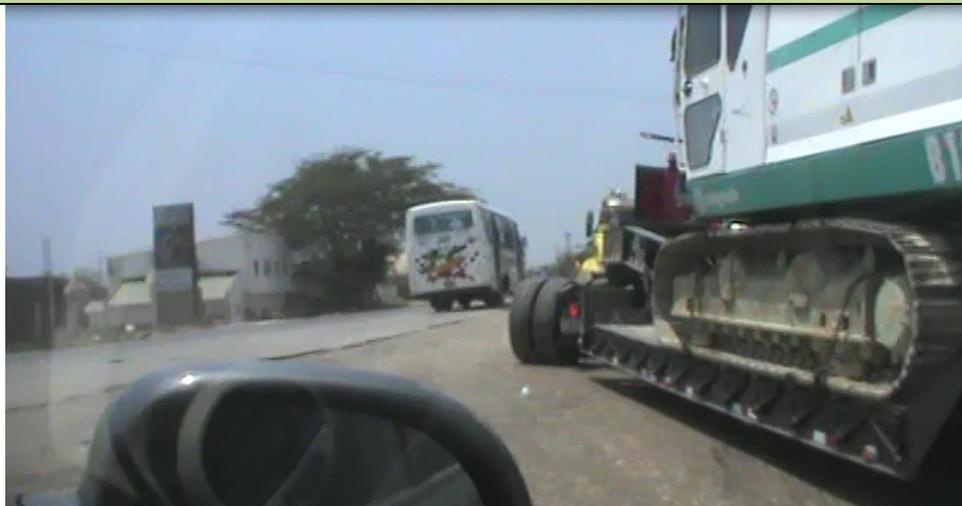
Entrada Puerto de Palermo

- No hay paraderos definidos
- El parqueo de maquinaria pesada.

- Se deben implementar paraderos
- No se debe permitir el parqueo de ningún tipo de vehículo en la vía.
