EMERGENCIA PR87+0000 CARRETERA SOGAMOSO – AGUAZUL, SECTOR LA GRANJA, DEPARTAMENTO DE BOYACÁ.

BOLETÍN INFORMATIVO No. 447

FECHA: sábado, 04 de marzo de 2023

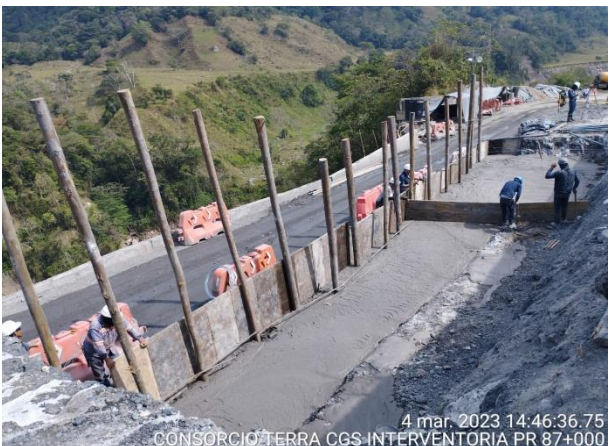
4 mar. 2023 14:46:36.75
CONSORCIO TERRA CGS INTERVENTORIA PR 87+000

PR87+0000 Caída de banca, Vía Sogamoso – Aguazul
04 de marzo de 2023
Monitoreo: CDGRD, CMGRD, Bomberos y Policía de Pajarito, Contratista Consorcio Vial MHC 056, Interventoría Consorcio Terra CGS
Fuente: Interventoría Consorcio Terra CGS
