**EMERGENCIA PR87+0000 CARRETERA SOGAMOSO – AGUAZUL, SECTOR LA GRANJA, DEPARTAMENTO DE BOYACÁ.**

**BOLETÍN INFORMATIVO No. 452**

**FECHA:** jueves, 09 de marzo de 2023

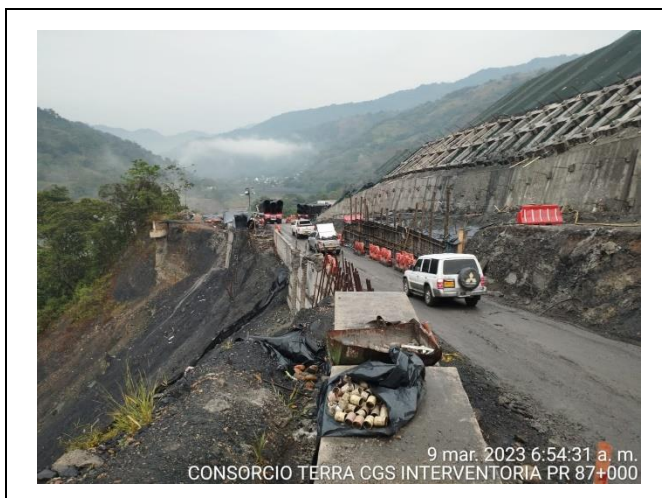
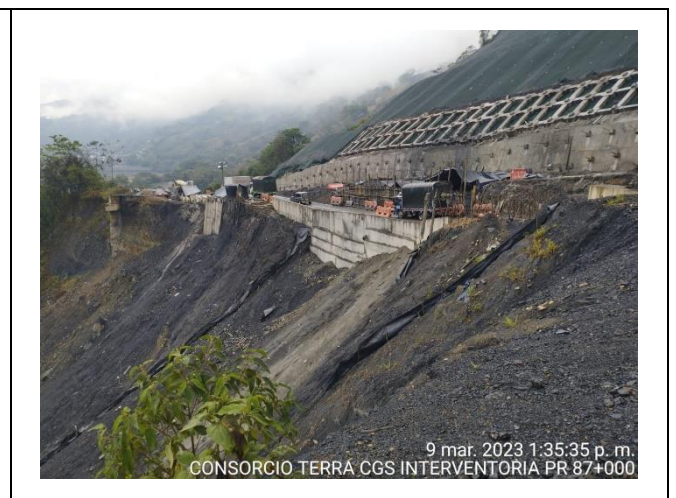
2. Prosiguen actividades para instalación de concreto celular, esto para pronta habilitación del carril derecho sin restricciones de horario y con ampliación de peso bruto máximo de vehículos.

3. En la plataforma por la cual circulan los vehículos está construida la totalidad de los pilotes, acorde al nuevo diseño para recuperación del carril izquierdo.

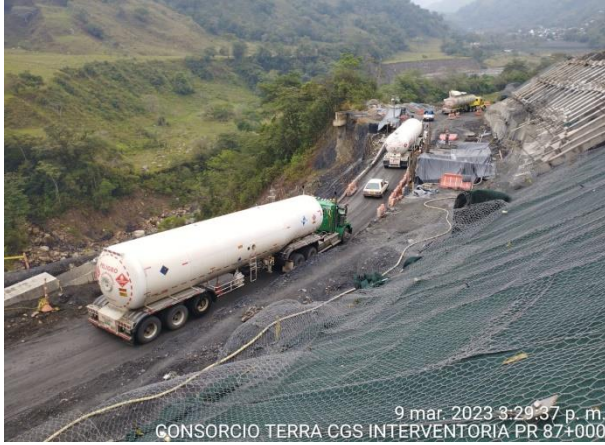
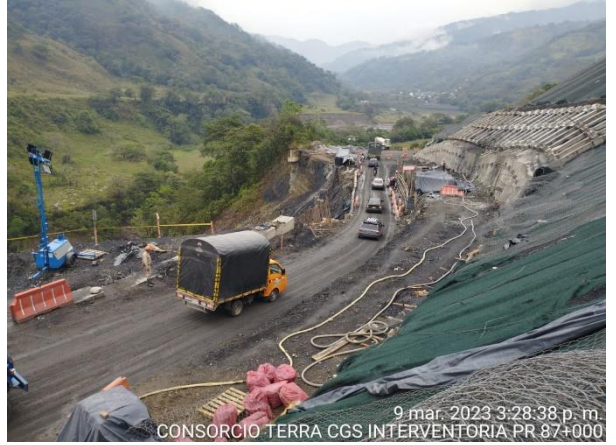
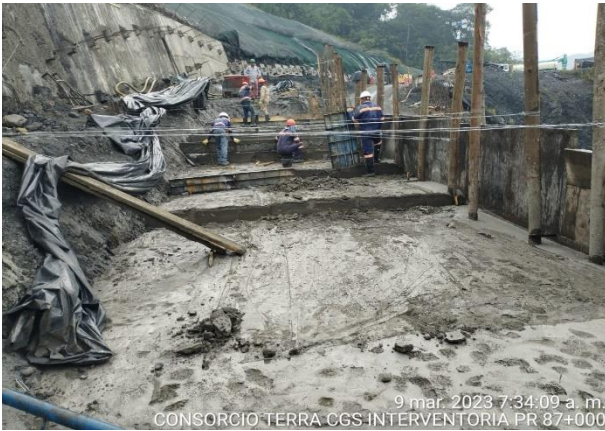
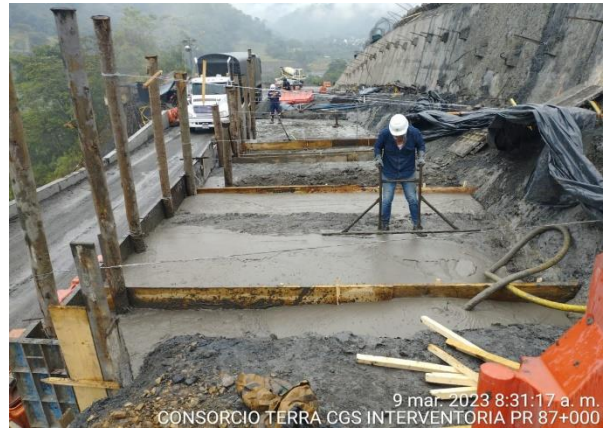
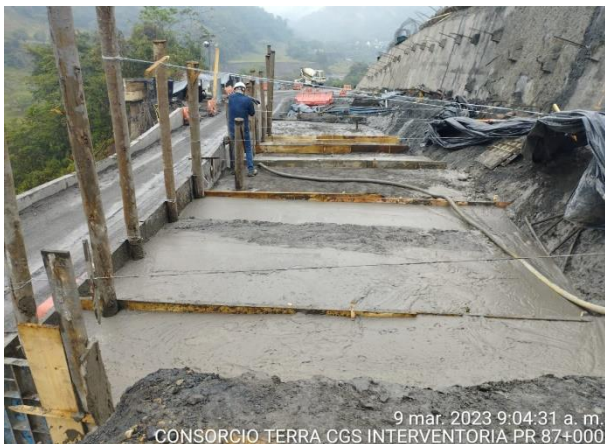
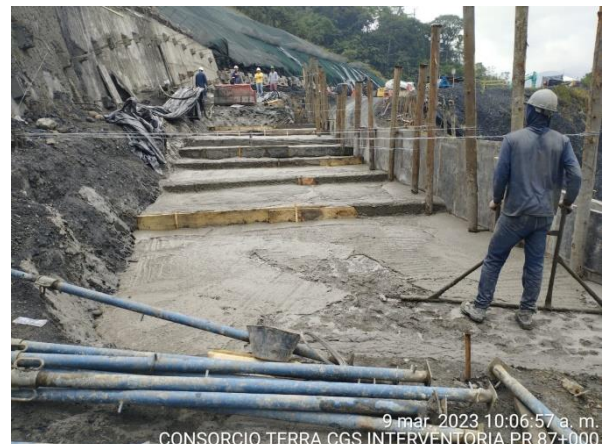
PR87+0000 Caída de banca, Vía Sogamoso – Aguazul  
09 de marzo de 2023  
Monitoreo: CDGRD, CMGRD, Bomberos y Policía de Pajarito, Contratista Consorcio Vial MHC 056, Interventoría Consorcio Terra CGS  
Fuente: Interventoría Consorcio Terra CGS
