**EMERGENCIA PR87+0000 CARRETERA SOGAMOSO – AGUAZUL, SECTOR LA GRANJA, DEPARTAMENTO DE BOYACÁ.**

**BOLETÍN INFORMATIVO No. 424**

**FECHA:** jueves, 09 de febrero de 2023

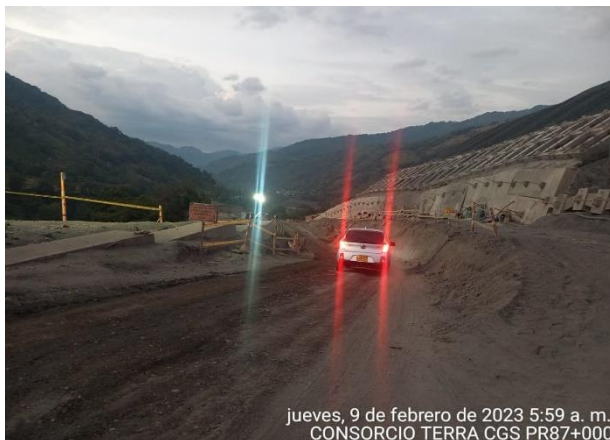
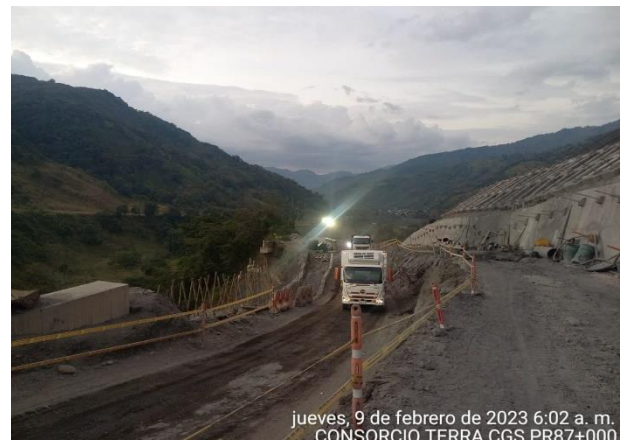
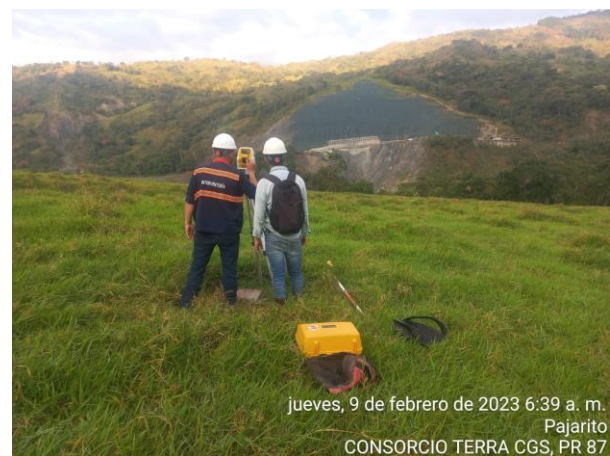
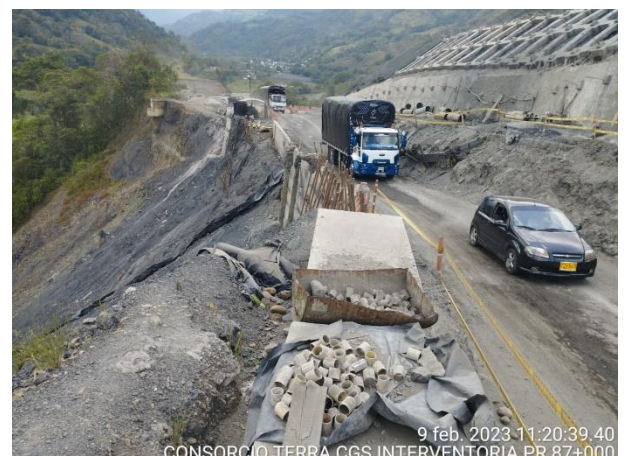
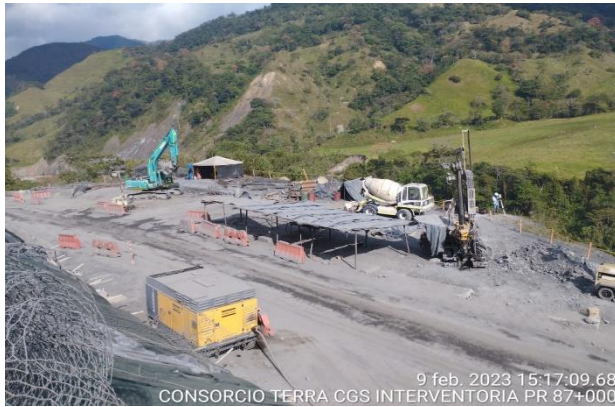
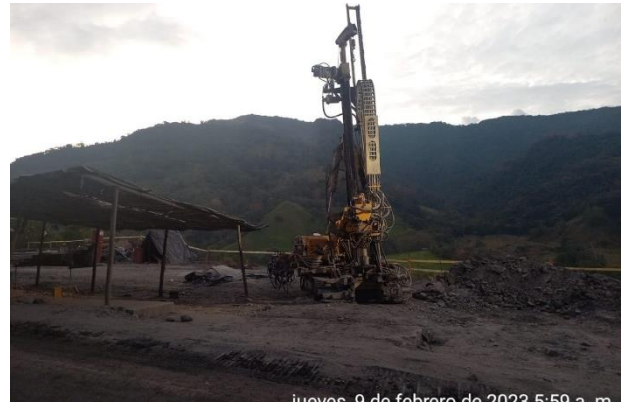
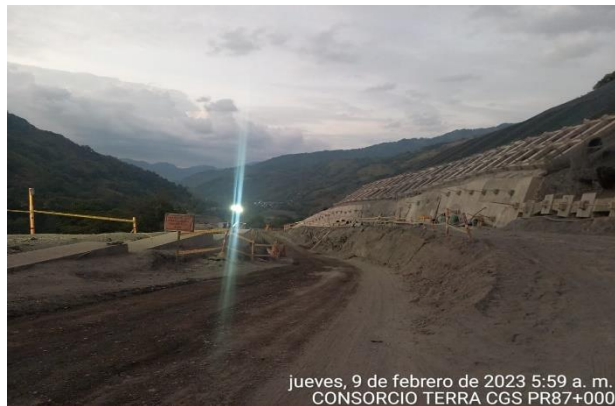
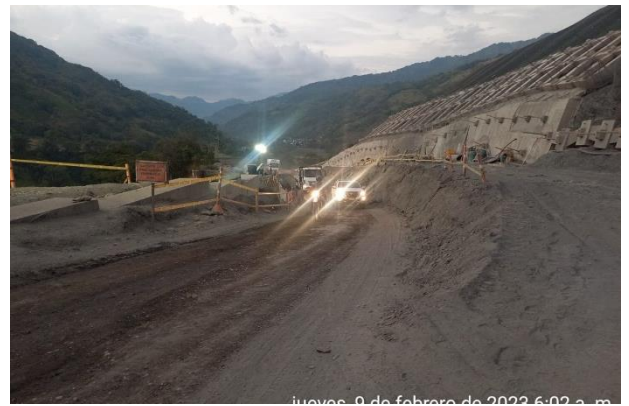
PR87+0000 Caída de banca, Vía Sogamoso – Aguazul  
09 de febrero de 2023  
Monitoreo: CDGRD, CMGRD, Bomberos y Policía de Pajarito, Contratista Consorcio Vial MHC 056, Interventoría Consorcio Terra CGS  
Fuente: Interventoría Consorcio Terra CGS
