**EMERGENCIA PR87+0000 CARRETERA SOGAMOSO – AGUAZUL, SECTOR LA GRANJA, DEPARTAMENTO DE BOYACÁ.**

**BOLETÍN INFORMATIVO No. 429**

**FECHA:** martes, 14 de febrero de 2023

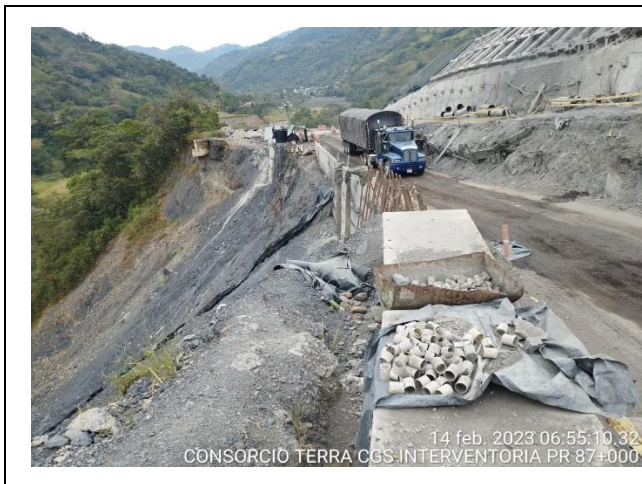
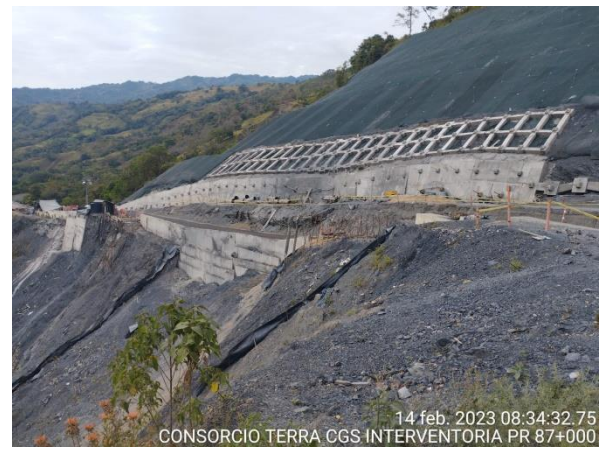
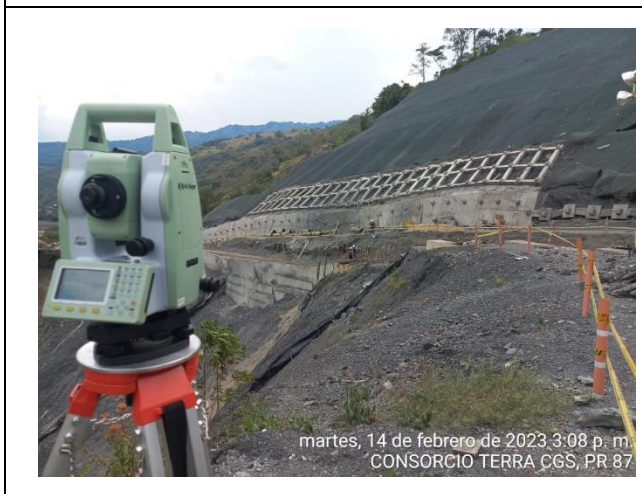
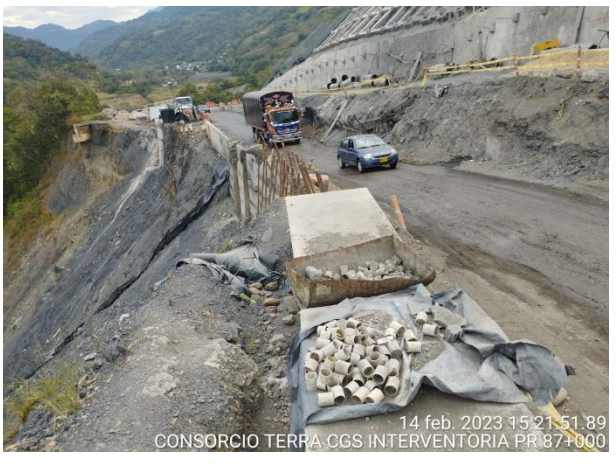
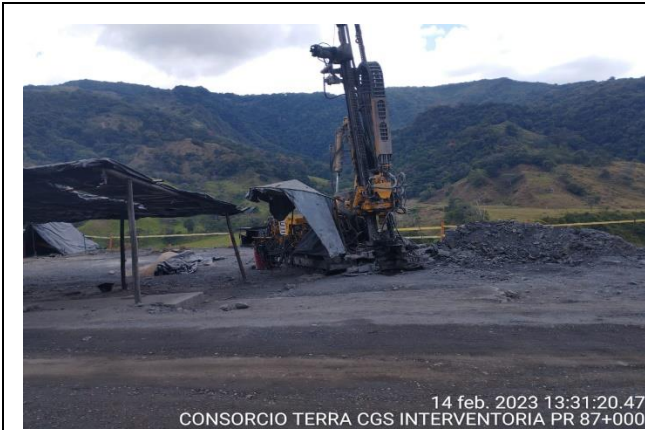
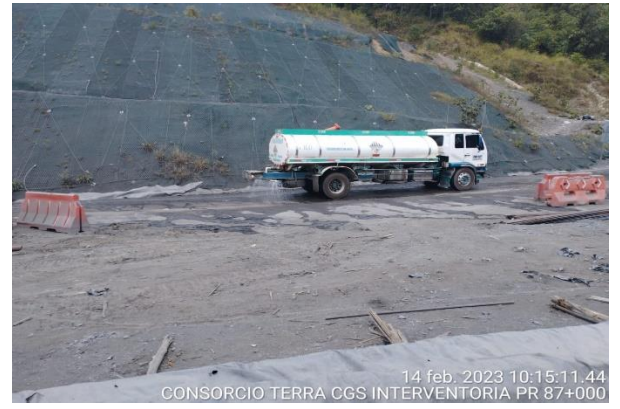
PR87+0000 Caída de banca, Vía Sogamoso – Aguazul

14 de febrero de 2023

Monitoreo: CDGRD, CMGRD, Bomberos y Policía de Pajarito, Contratista Consorcio Vial MHC 056, Interventoría Consorcio Terra CGS
