## Reporte Emergencias

## Emergencias Red Vial No Concesionada 2022 CORTE 27 de Diciembre 2022

## Emergencias Red Vial concesionada 2022 CORTE 27 diciembre 2022

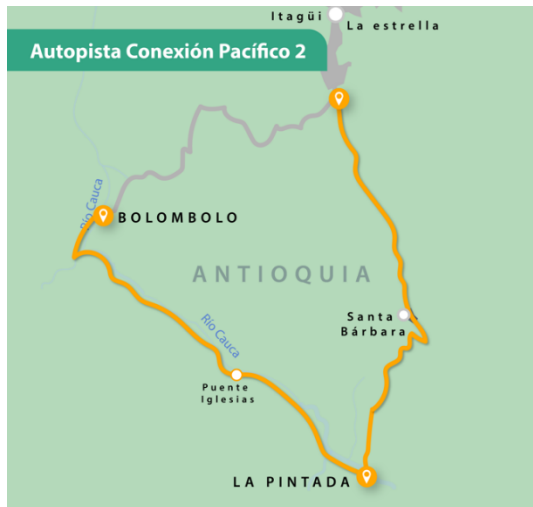
**Resolución 4736 del 6 de diciembre de 2022**

Cierre total entre el PR17+0000 y el PR18+0040 por pérdida de banca, correspondiente a la Unidad Funcional 5 del tramo La Pintada – Primavera desde el 4 de mayo

Se ha realizado remoción del material suelto y demolición de los muros que fallaron. A la fecha se encuentran 3 máquinas perforadoras haciendo los micropilotes, se está en armado de las canastas con acero de refuerzo y se está realizando actividades de vaciado de micropilotes, para continuar con el llenado, la colocación del material de subbase y base y capa de rodadura.

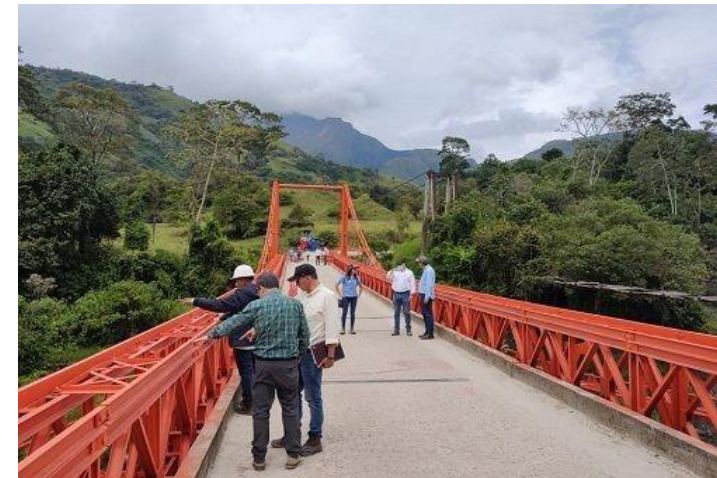
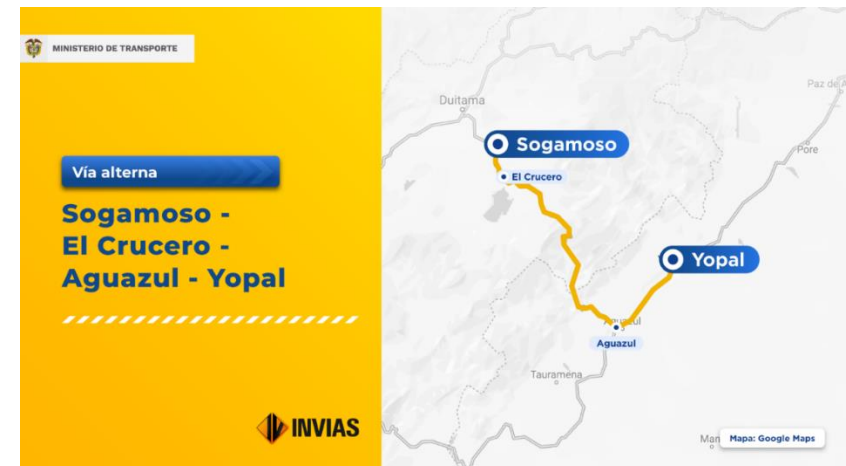
**Resolución 4031 del 26 de octubre de 2022**

Afectación estructural del puente sobre el río Cravo Sur entre los PR 41+0350 y PR 41+0500.

- ✓ Estudios y diseños (modelación)
- ✓ Repotenciación mediante el cambio de torones, pendolones y construcción de macizos.
- ✓ Señalización y control de tráfico
- ✓ Ejecutando las actividades encaminadas a la repotenciación descrita.

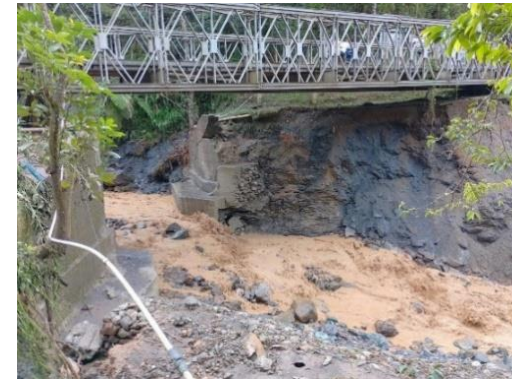
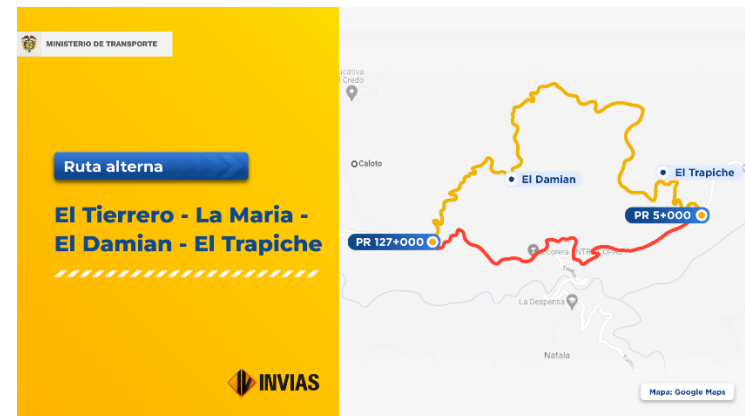
### Resolución 4731 del 6 de diciembre de 2022

Considerando que las fuertes lluvias que se presentaron en la región causaron la creciente y el desbordamiento del Río Negro, lo que ocasionó el colapso de tres muros en gaviones, la pérdida total de la banca y la desestabilización del terreno que sirve como soporte a la base del puente metálico

Una vez se realicen las obras y se considere viable levantar la medida, la Dirección Territorial Cauca del INVIAS informará a la Subdirección de Reglamentación Técnica e Innovación del INVIAS para así proceder a levantar el cierre.

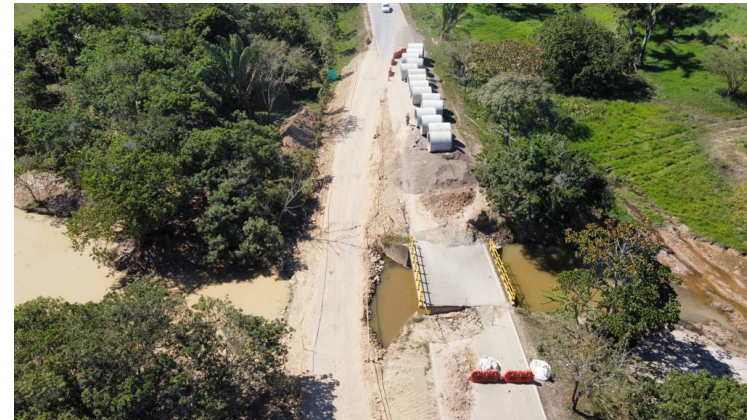
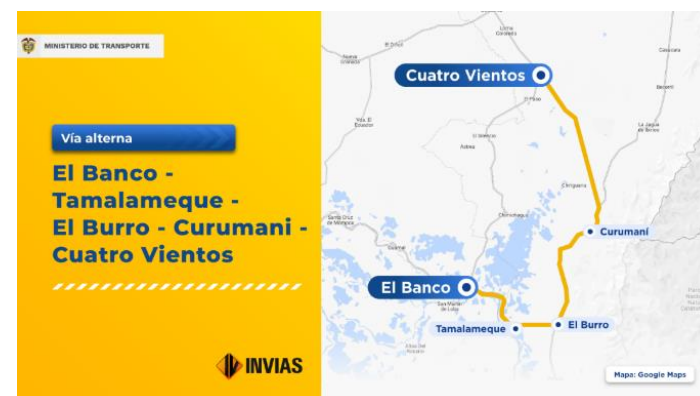
**Resolución 3946 del 23 de octubre de 2022**

Cierre total de la vía por falla de la estructura pontón debido a la creciente súbita de la quebrada que pasa por este punto.

- ✓ Adecuación de paso alternativo para mantener la conectividad. Se tiene un avance del 60% de este paso el cual se terminará con la colocación de una batería de tuberías.
- ✓ Instalación de tubería y consolidación paso alternativo. Ya se definió la fecha para cerrar totalmente y poder colocar la tubería. Una vez terminando el paso se procederá con las siguientes acciones:
  - Demolición del puente colapsado.
  - Aprobación e estudios y diseños.
  - Se mantienen controladores de tránsito para evitar accidentes.

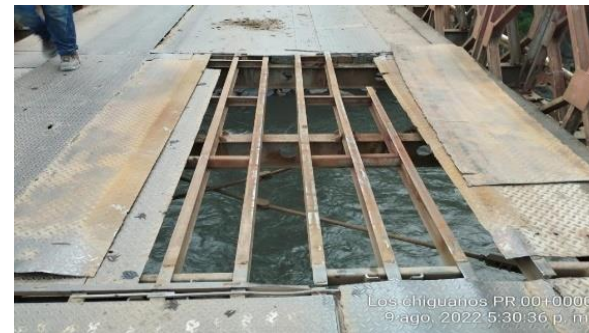
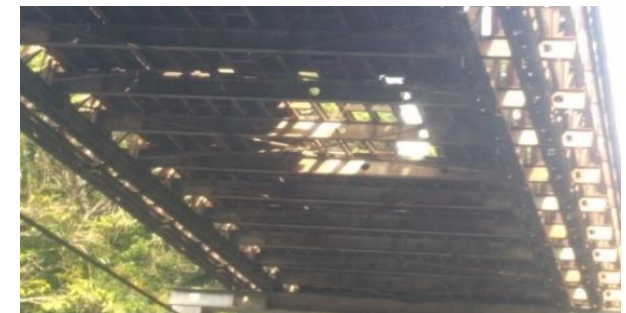
### **Resolución 4582 del 30 de noviembre de 2022**

- ✓ Cierre total de la vía para realizar reparación por daño en estructura del puente, cedió la superficie de rodadura metálica de este puente por la ruptura de las vigas IP que sostienen las láminas alfajor.

- ✓ Cambio total de la superficie de rodadura y cambios de vigas IP afectadas
- ✓ Adecuación de la vía alterna con la cooperativa de trabajo asociado del sector
- ✓ Visita de diagnóstico preliminar por parte de especialista estructural de la Subdirección de Gestión del Riesgo del INVIAS, contratista de obra e interventoría y autoridades locales.
- ✓ Monitoreo permanente por la cooperativa de trabajo asociado los chiguanos.

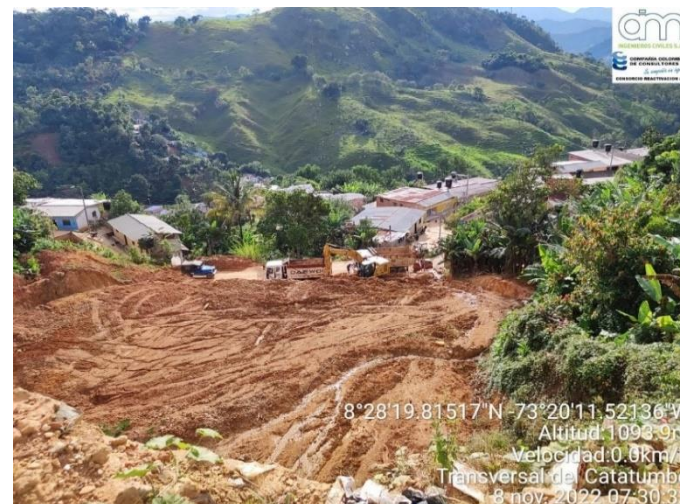
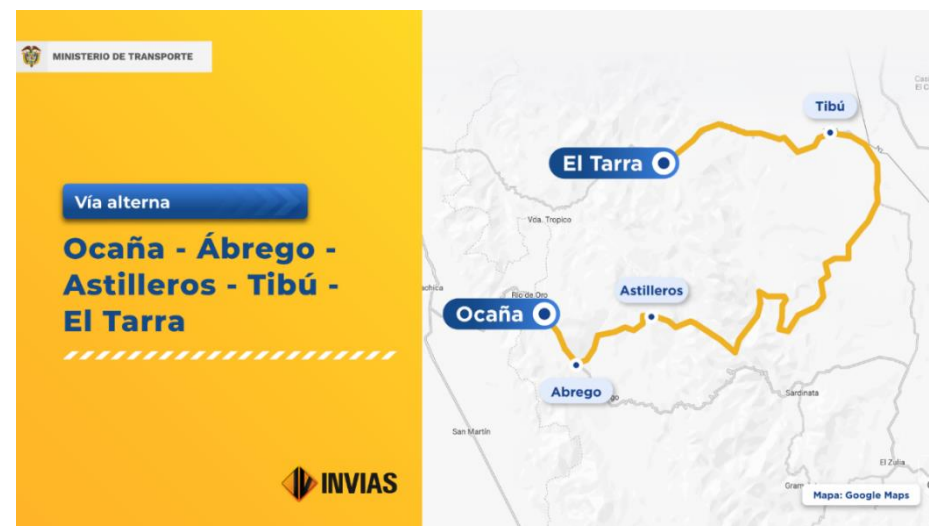
### **Resolución 3482 del 19 de septiembre de 2022**

- ✓ Cierre total de la vía para realizar descargue de talud y minimizar el riesgo de colapso.

- ✓ Informe técnico de diagnóstico y recomendaciones SGR.
- ✓ Se realiza acordonamiento y señalización de las zonas afectadas por parte de los microempresarios.
- ✓ Visita de diagnóstico preliminar por parte de especialista estructural de la Subdirección de Gestión del Riesgo del INVIAS, contratista de obra e interventoría y autoridades locales.

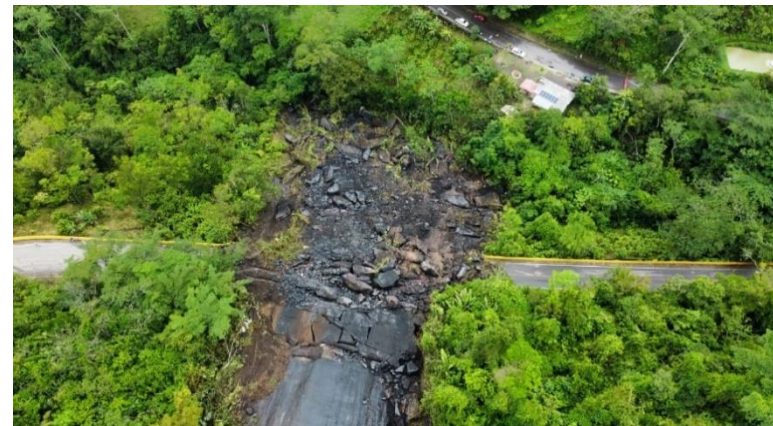
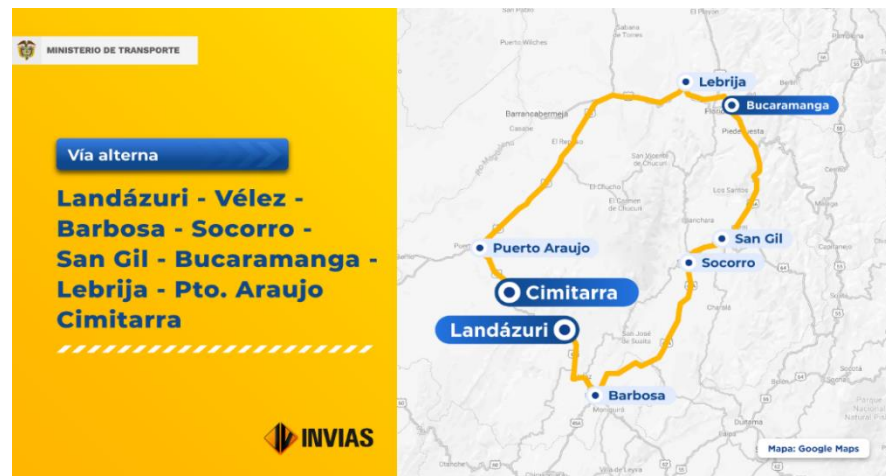
### Resolución 4069 del 28 de octubre de 2022

Cierre total de la vía por proceso de remoción en masa que involucra cobertura vegetal, suelo y rocas de gran dimensión. Evento detonado por lluvias intensas y prolongadas.

- ✓ Visita de diagnóstico preliminar por parte de especialistas hidráulico y geotécnico de la SGR del INVIAS, contratista de obra e interventoría y autoridades locales.
- ✓ Monitoreo de talud por topografía y sobre vuelo con dron.
- ✓ Fragmentación y remoción de material con maquinaria amarilla.
- ✓ Informe técnico de diagnóstico preliminar y recomendaciones para estudios y diseños.
- ✓ Restablecimiento gradual del paso vehicular: se establecieron horarios de 5:00 am – 6:00 am, de

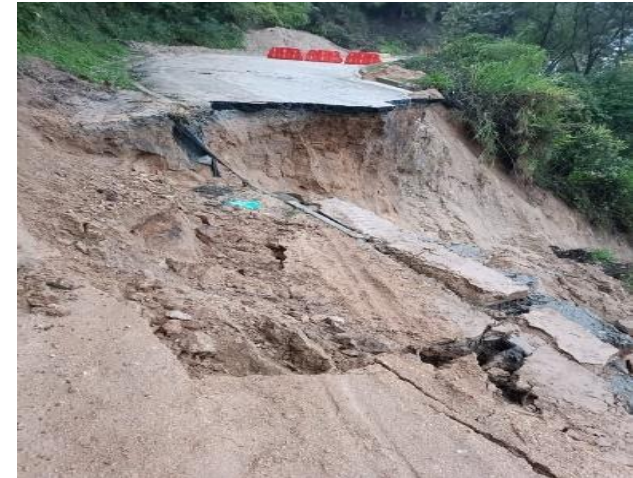
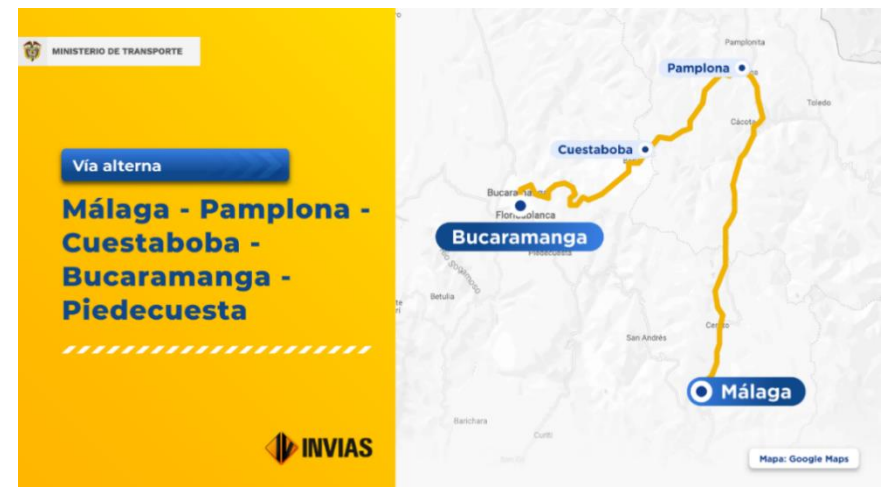
**Resolución 4049 del 27 de octubre de 2022**

Cierre total de la vía por pérdida total de la banca por lluvias intensas y prolongadas, vereda Cartagena del municipio de Piedecuesta.

- ✓ Visita de diagnóstico preliminar por parte de especialistas hidráulico y geotécnico de la SGR de INVIAS, contratista de obra e interventoría y autoridades locales.
- ✓ Obras sobre el talud superior para establecer una variante paralela a un carril.
- ✓ Estudios y diseños para la recuperación de la calzada y obras de mitigación.
- ✓ Monitoreo de talud.
- ✓ Gestiones con Ejército y UNGRD para préstamo de puente metálico modular semipermanente.
- ✓ Adecuación de vía terciaria Cartagena, actualmente transitan vehículos tipo jeep.

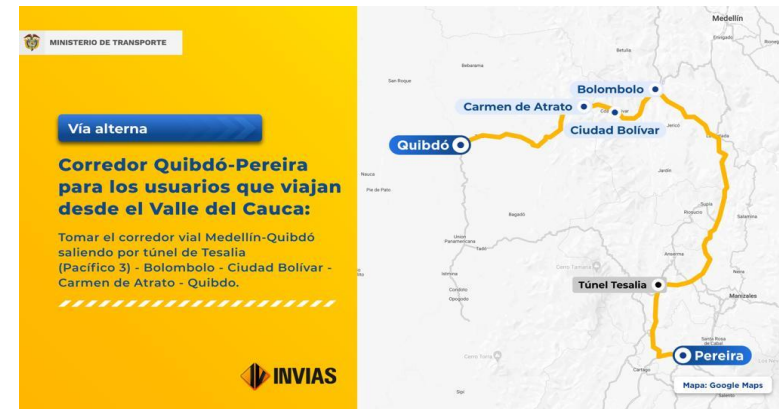
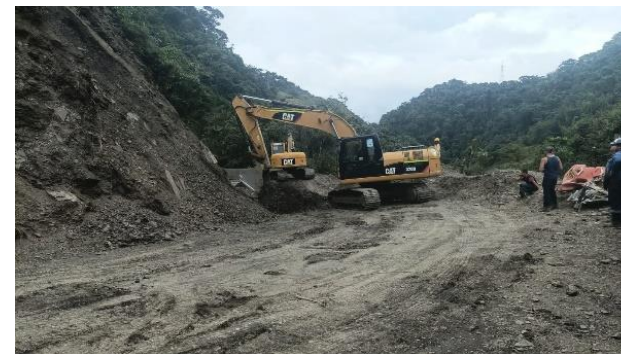
**Resolución 4737 del 6 de diciembre de 2022**

- ✓ Proceso de remoción en masa de gran magnitud de talud superior con posible pérdida total de banca.

Se desplazo maquinaria, equipos (25) y personal (50) del contrato de obra No. 1757 de 2020 (INVIAS) y se encuentran disponibles en el sitio de la emergencia.
