Reporte Emergencias

Emergencias Red Vial No Concesionada 2022 CORTE 29 de Diciembre 2022

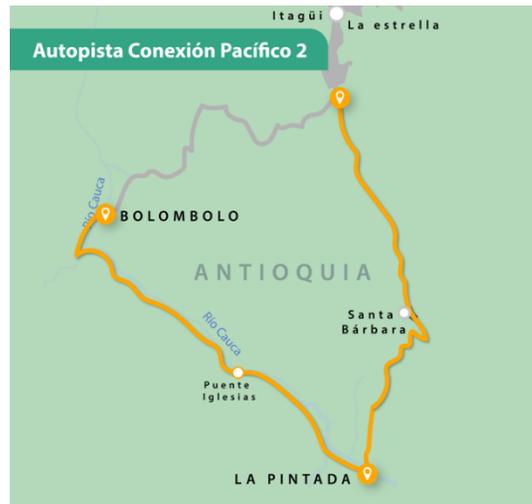
Resolución 4736 del 6 de diciembre de 2022

Cierre total entre el PR17+0000 y el PR18+0040 por pérdida de banca, correspondiente a la Unidad Funcional 5 del tramo La Pintada – Primavera desde el 4 de mayo

Se ha realizado remoción del material suelto y demolición de los muros que fallaron. A la fecha se encuentran 3 máquinas perforadoras haciendo los micropilotes, se está en armado de las canastas con acero de refuerzo y se está realizando actividades de vaciado de micropilotes, para continuar con el lleno, la colocación del material de subbase y base y capa de rodadura.

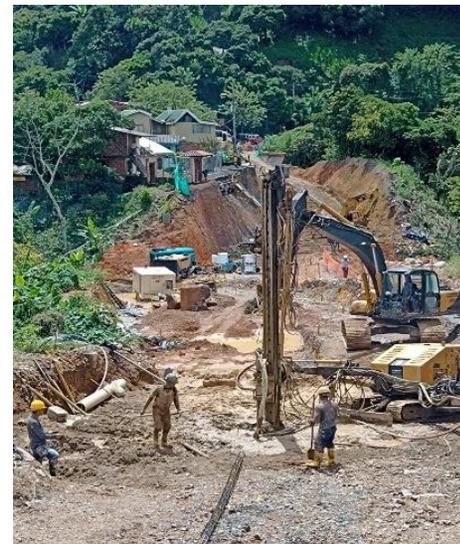
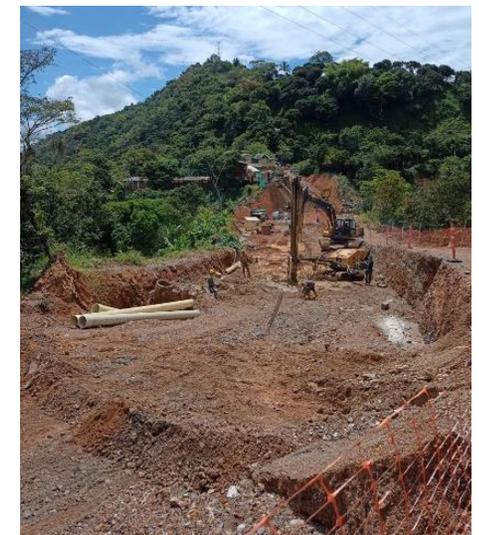
Resolución 4031 del 26 de octubre de 2022

Afectación estructural del puente sobre el río Cravo Sur entre los PR 41+0350 y PR 41+0500.

- ✓ Estudios y diseños (modelación)
- ✓ Repotenciación mediante el cambio de torones, pendolones y construcción de macizos.
- ✓ Señalización y control de tráfico
- ✓ Ejecutando las actividades encaminadas a la repotenciación descrita.

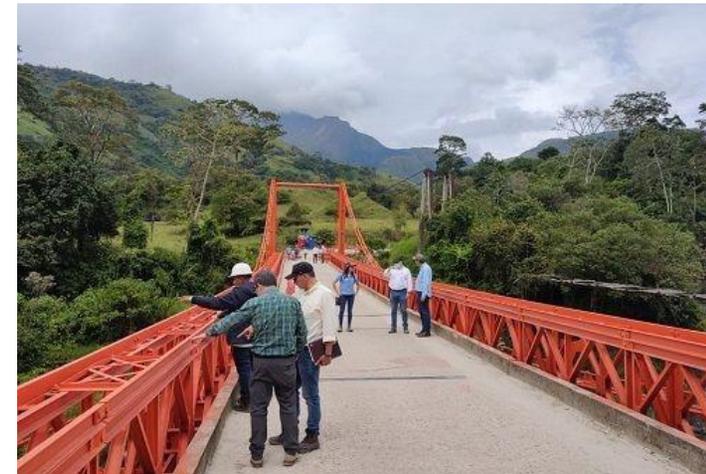
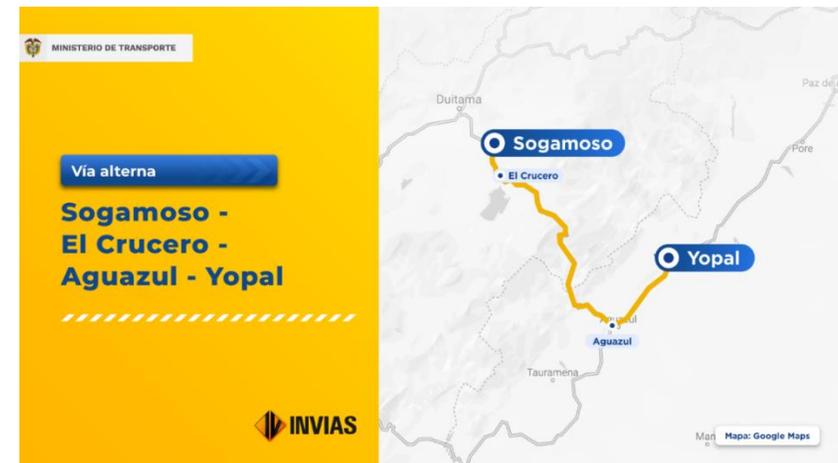
Resolución 4731 del 6 de diciembre de 2022

Considerando que las fuertes lluvias que se presentaron en la región causaron la creciente y el desbordamiento del Río Negro, lo que ocasionó el colapso de tres muros en gaviones, la pérdida total de la banca y la desestabilización del terreno que sirve como soporte a la base del puente metálico

Una vez se realicen las obras y se considere viable levantar la medida, la Dirección Territorial Cauca del INVIAS informará a la Subdirección de Reglamentación Técnica e Innovación del INVIAS para así proceder a levantar el cierre.

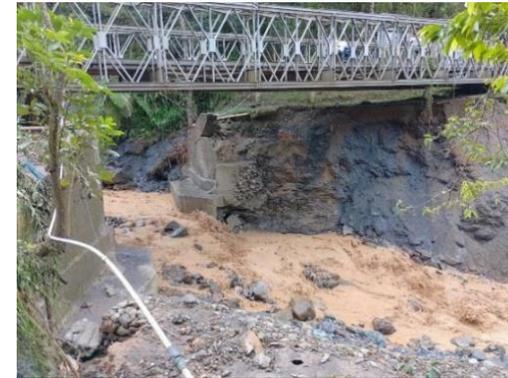
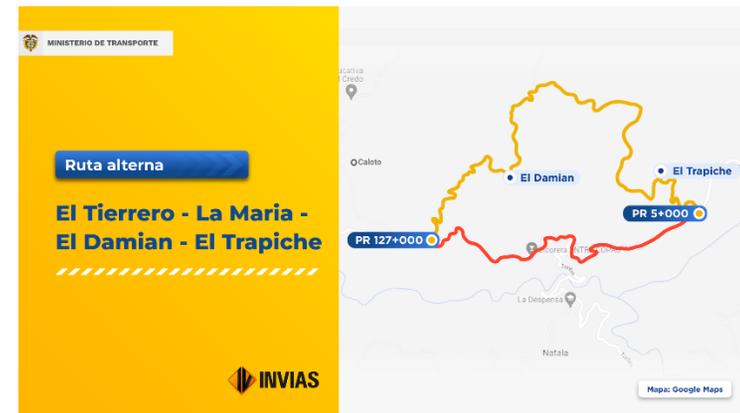
Resolución 3946 del 23 de octubre de 2022

Cierre total de la vía por falla de la estructura pontón debido a la creciente súbita de la quebrada que pasa por este punto.

- ✓ Adecuación de paso alternativo para mantener la conectividad. Se tiene un avance del 60% de este paso el cual se terminará con la colocación de una batería de tuberías.
- ✓ Instalación de tubería y consolidación paso alternativo. Ya se definió la fecha para cerrar totalmente y poder colocar la tubería. Una vez terminando el paso se procederá con las siguientes acciones:
 - Demolición del puente colapsado.
 - Aprobación e estudios y diseños.
 - Se mantienen controladores de tránsito para evitar accidentes.

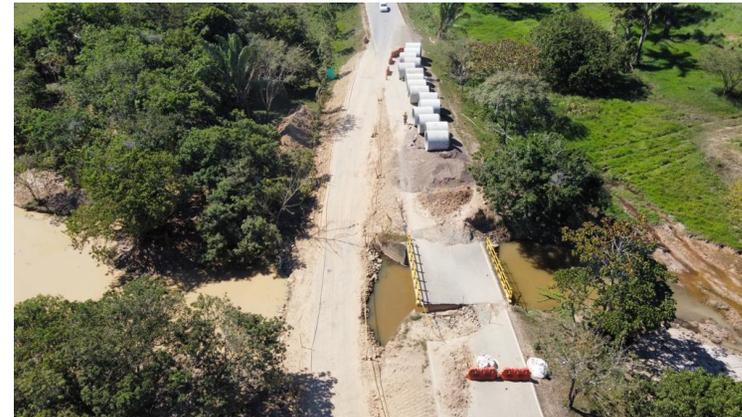
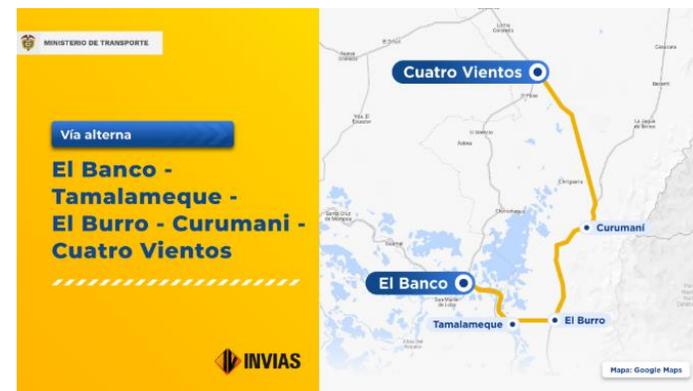
Resolución 03697 del 04 de octubre de 2022

Afectación en puente, por socavación en la estructura del puente.

- ✓ Desde el pasado 17 de octubre, se habilitó un paso temporal controlado para el tránsito de motocicletas y peatones, en horario diurno.
- ✓ Visita de especialistas, en la cual se determinó que es necesario reemplazar las láminas metálicas que soportan el puente, debido al alto grado de corrosión que presentan.
- ✓ Elaboración de estudios y diseños para la impermeabilización de la estructura actual, la construcción de cimentación, el reemplazo de la estructura metálica en arco por una totalmente nueva, relleno y pavimentación de la carpeta del puente. De acuerdo con los tiempos.
- ✓ Ejecución de actividades de reconfiguración de la estructura de pavimento del puente, adicionalmente el suministro, fabricación e

instalación de algunos elementos del puente metálico.

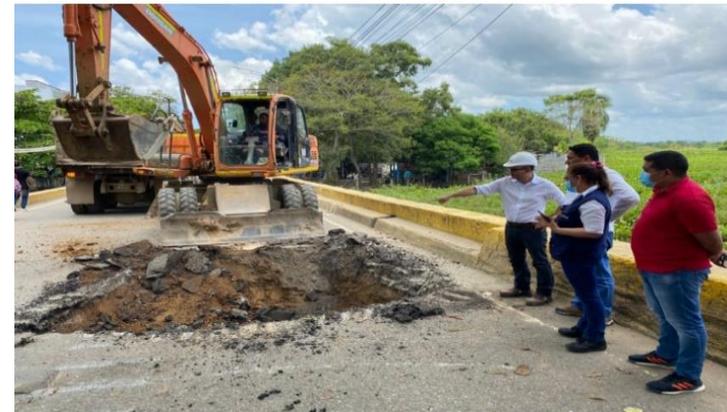
Resolución 4582 del 30 de noviembre de 2022

- ✓ Cierre total de la vía para realizar reparación por daño en estructura del puente, cedió la superficie de rodadura metálica de este puente por la ruptura de las vigas IP que sostienen las láminas alfajor.

- ✓ Cambio total de la superficie de rodadura y cambios de vigas IP afectadas
- ✓ Adecuación de la vía alterna con la cooperativa de trabajo asociado del sector
- ✓ Visita de diagnóstico preliminar por parte de especialista estructural de la Subdirección de Gestión del Riesgo del INVIAS, contratista de obra e interventoría y autoridades locales.
- ✓ Monitoreo permanente por la cooperativa de trabajo asociado los chiguanos.

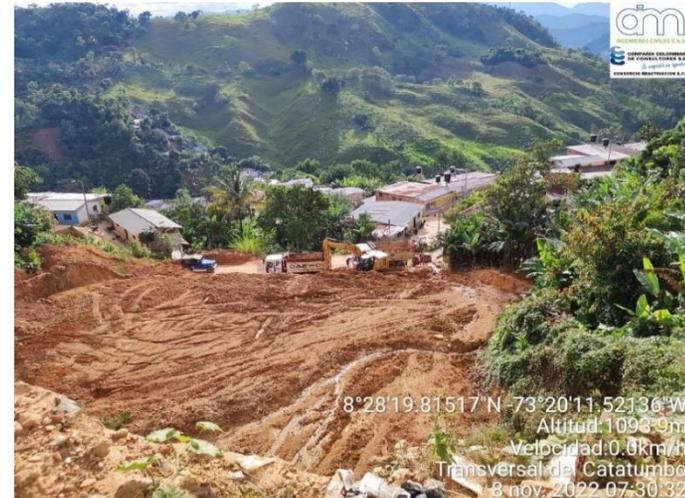
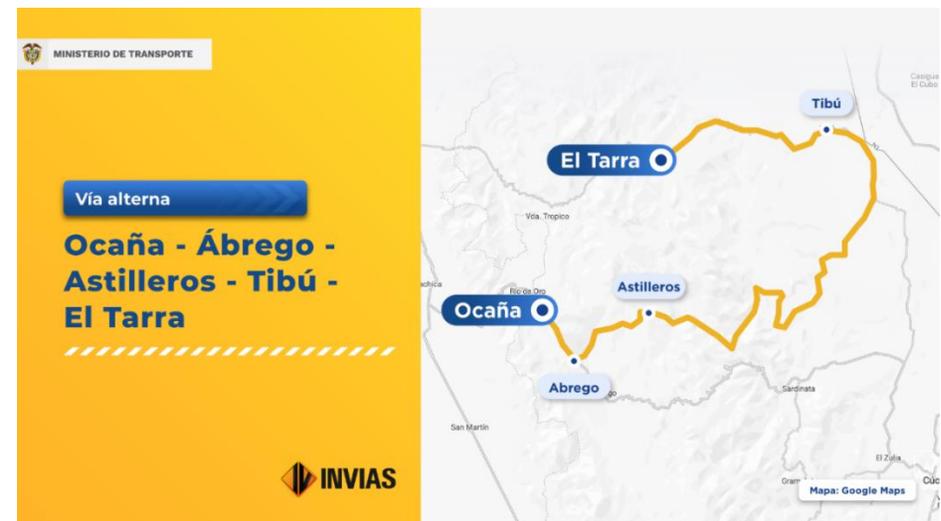
Resolución 4069 del 28 de octubre de 2022

Cierre total de la vía por proceso de remoción en masa que involucra cobertura vegetal, suelo y rocas de gran dimensión. Evento detonado por lluvias intensas y prolongadas.

- ✓ Visita de diagnóstico preliminar por parte de especialistas hidráulico y geotécnico de la SGR del INVIAS, contratista de obra e interventoría y autoridades locales.
- ✓ Monitoreo de talud por topografía y sobre vuelo con dron.
- ✓ Fragmentación y remoción de material con maquinaria amarilla.
- ✓ Informe técnico de diagnóstico preliminar y recomendaciones para estudios y diseños.
- ✓ Restablecimiento gradual del paso vehicular: se establecieron horarios de 5:00 am – 6:00 am, de

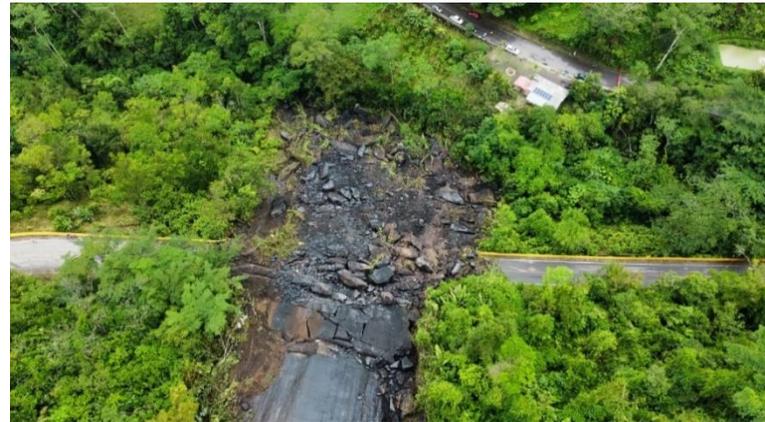
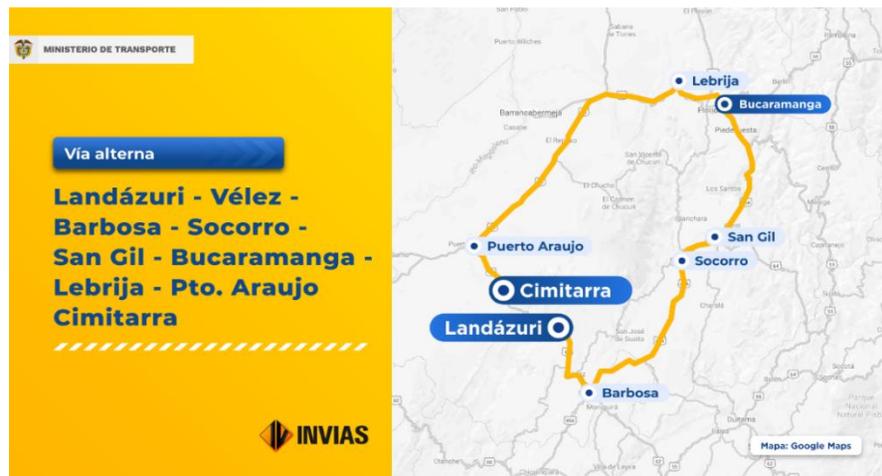
Resolución 4049 del 27 de octubre de 2022

Cierre total de la vía por pérdida total de la banca por lluvias intensas y prolongadas, vereda Cartagena del municipio de Piedecuesta.

- ✓ Visita de diagnóstico preliminar por parte de especialistas hidráulico y geotécnico de la SGR de INVIAS, contratista de obra e interventoría y autoridades locales.
- ✓ Obras sobre el talud superior para establecer una variante paralela a un carril.
- ✓ Estudios y diseños para la recuperación de la calzada y obras de mitigación.
- ✓ Monitoreo de talud.
- ✓ Gestiones con Ejército y UNGRD para préstamo de puente metálico modular semipermanente.
- ✓ Adecuación de vía terciaria Cartagena, actualmente transitan vehículos tipo jeep.

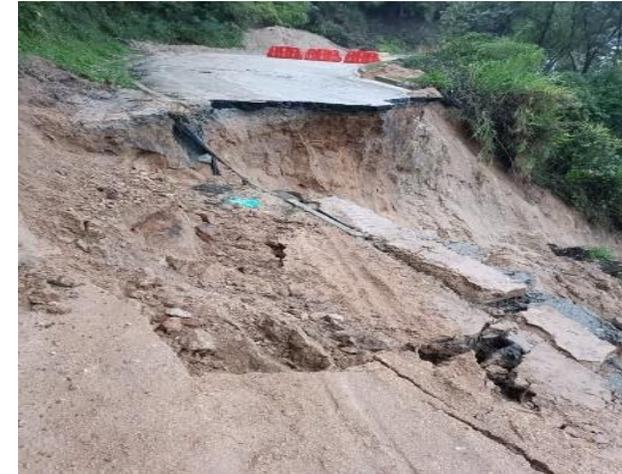
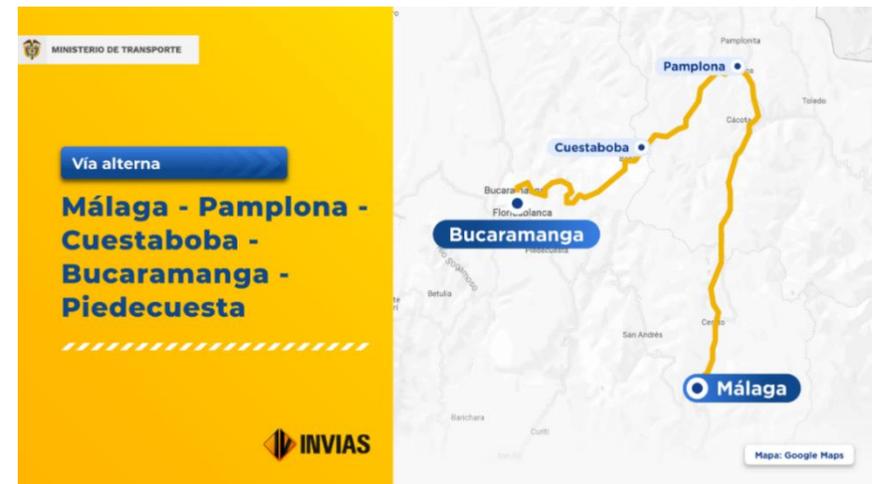
Resolución 4737 del 6 de diciembre de 2022

- ✓ Proceso de remoción en masa de gran magnitud de talud superior con posible pérdida total de banca.

Se desplazo maquinaria, equipos (25) y personal (50) del contrato de obra No. 1757 de 2020 (INVIAS) y se encuentran disponibles en el sitio de la emergencia.
