Reporte Emergencias

2. Reportes durante el 29 de diciembre de 2022

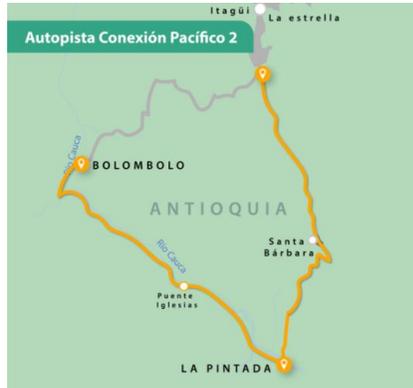
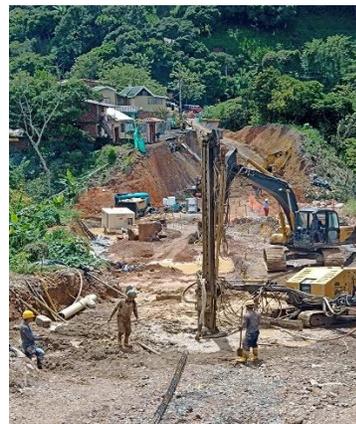
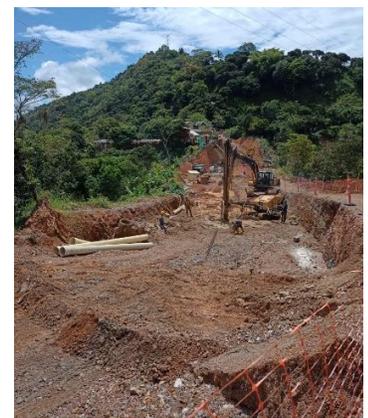
Sitio: PR 17+0600

Cierre total entre el PR17+0000 y el PR18+0040 por pérdida de banca, correspondiente a la Unidad Funcional 5 del tramo La Pintada – Primavera desde el 4 de mayo

Se ha realizado remoción del material suelto y demolición de los muros que fallaron. A la fecha se encuentran 3 máquinas perforadoras haciendo los micropilotes, se está en armado de las canastas con acero de refuerzo y se está realizando actividades de vaciado de micropilotes, para continuar con el lleno, la colocación del material de subbase y base y capa de rodadura.

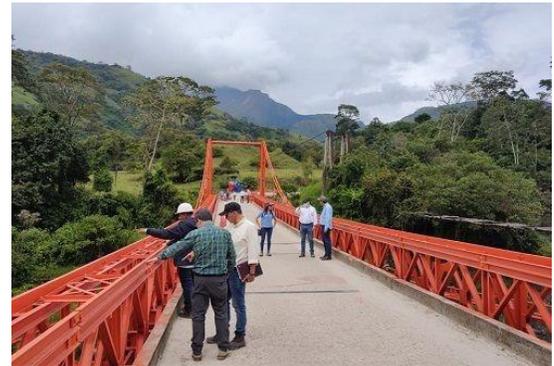
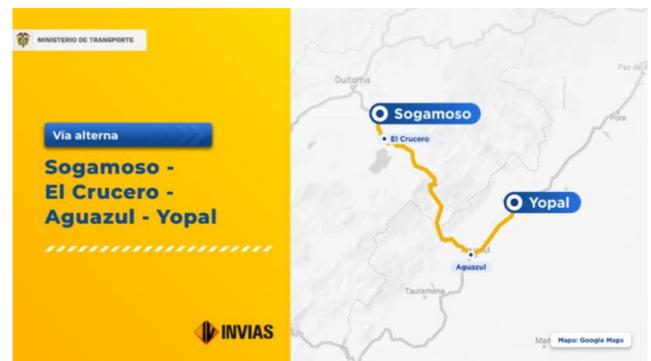
Sitio: PR 41+0350 al PR 41+0500

Afectación estructural del puente sobre el río Cravo Sur entre los PR 41+0350 y PR 41+0500.

- ✓ Estudios y diseños (modelación)
- ✓ Repotenciación mediante el cambio de torones, pendolones y construcción de macizos.
- ✓ Señalización y control de tráfico
- ✓ Ejecutando las actividades encaminadas a la repotenciación descrita.

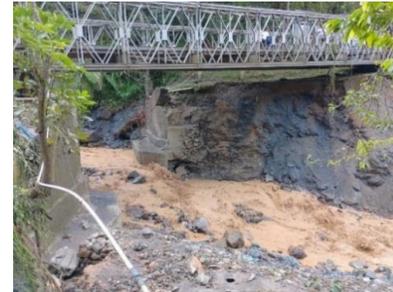
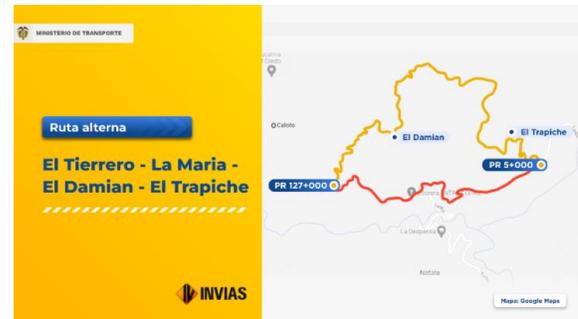
Sitio: PR125+000

Considerando que las fuertes lluvias que se presentaron en la región causaron la creciente y el desbordamiento del Río Negro, lo que ocasionó el colapso de tres muros en gaviones, la pérdida total de la banca y la desestabilización del terreno que sirve como soporte a la base del puente metálico

Una vez se realicen las obras y se considere viable levantar la medida, la Dirección Territorial Cauca del INVIAS informará a la Subdirección de Reglamentación Técnica e Innovación del INVIAS para así proceder a levantar el cierre.

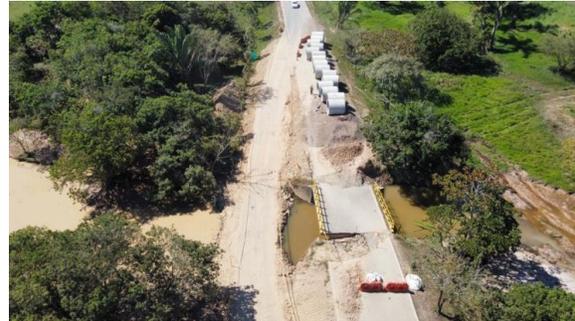
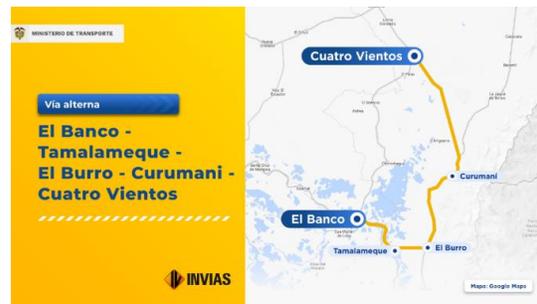
Sitio: PR 26+0800

Cierre total de la vía por falla de la estructura pontón debido a la creciente súbita de la quebrada que pasa por este punto.

- ✓ Adecuación de paso alternativo para mantener la conectividad. Se tiene un avance del 60% de este paso el cual se terminará con la colocación de una batería de tuberías.
- ✓ Instalación de tubería y consolidación paso alternativo. Ya se definió la fecha para cerrar totalmente y poder colocar la tubería. Una vez terminando el paso se procederá con las siguientes acciones:
 - Demolición del puente colapsado.
 - Aprobación e estudios y diseños.
 - Se mantienen controladores de tránsito para evitar accidentes.

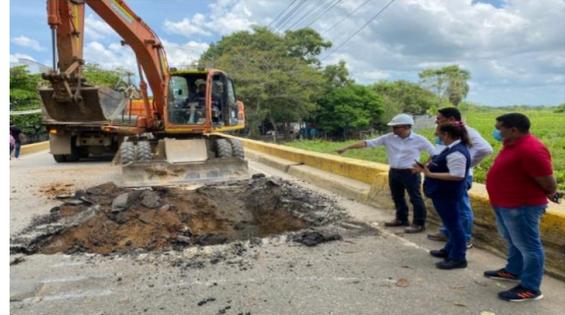
Sitio: PR 49+0387 – Puente El Cañito

Afectación en puente, por socavación en la estructura del puente.

- ✓ Desde el pasado 17 de octubre, se habilitó un paso temporal controlado para el tránsito de motocicletas y peatones, en horario diurno.
- ✓ Visita de especialistas, en la cual se determinó que es necesario reemplazar las láminas metálicas que soportan el puente, debido al alto grado de corrosión que presentan.
- ✓ Elaboración de estudios y diseños para la impermeabilización de la estructura actual, la construcción de cimentación, el reemplazo de la estructura metálica en arco por una totalmente nueva, relleno y pavimentación de la carpeta del puente. De acuerdo con los tiempos.
- ✓ Ejecución de actividades de reconfiguración de la estructura de pavimento del puente, adicionalmente el suministro, fabricación e

instalación de algunos elementos del puente metálico.

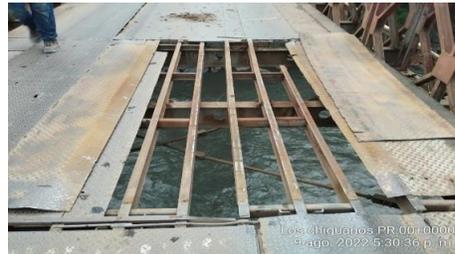
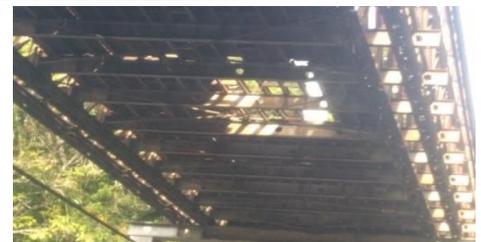
Sitio: Pr 0+0000 y PR 0+0070

- ✓ Cierre total de la vía para realizar reparación por daño en estructura del puente, cedió la superficie de rodadura metálica de este puente por la ruptura de las vigas IP que sostienen las láminas alfajor.

- ✓ Cambio total de la superficie de rodadura y cambios de vigas IP afectadas
- ✓ Adecuación de la vía alterna con la cooperativa de trabajo asociado del sector
- ✓ Visita de diagnóstico preliminar por parte de especialista estructural de la Subdirección de Gestión del Riesgo del INVIAS, contratista de obra e interventoría y autoridades locales.
- ✓ Monitoreo permanente por la cooperativa de trabajo asociado los chiguanos.

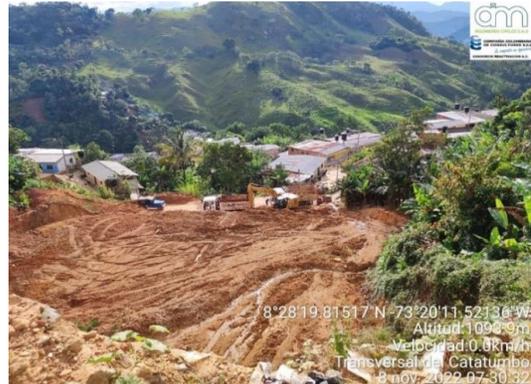
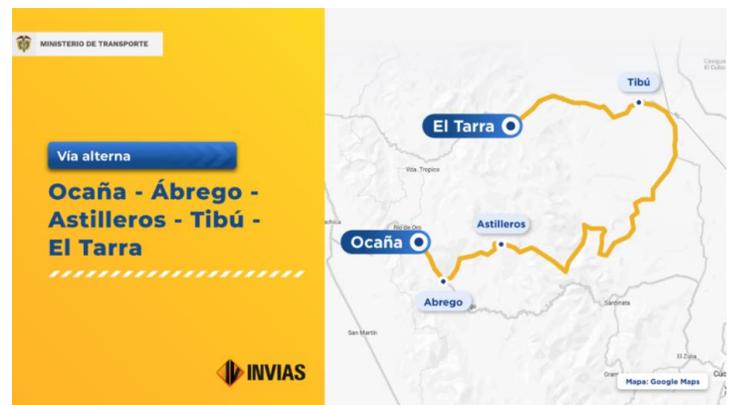
Sitio: PR 32+0600

- ✓ Cierre total de la vía para realizar descargue de talud y minimizar el riesgo de colapso.

- ✓ Informe técnico de diagnóstico y recomendaciones SGR.
- ✓ Se realiza acordonamiento y señalización de las zonas afectadas por parte de los microempresarios.
- ✓ Visita de diagnóstico preliminar por parte de especialista estructural de la Subdirección de Gestión del Riesgo del INVIAS, contratista de obra e interventoría y autoridades locales.

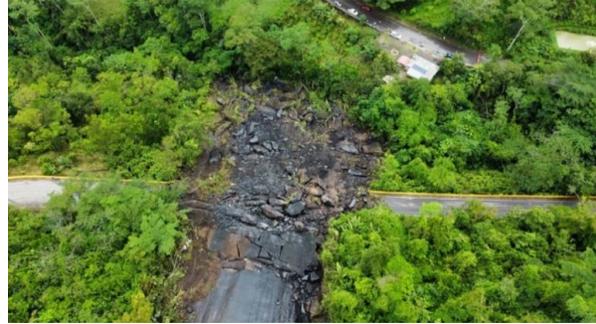
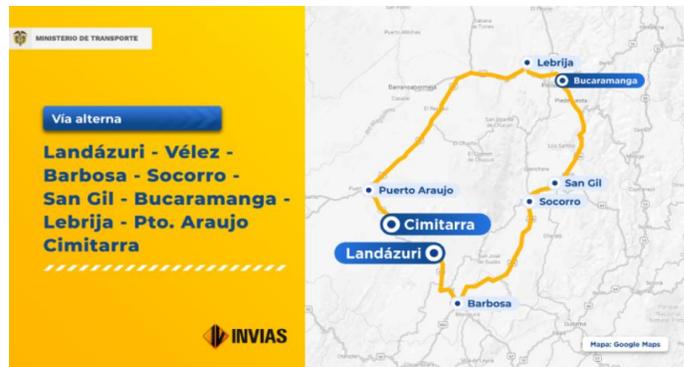
Sitio: PR 53+0700 al PR 53+0760

Cierre total de la vía por proceso de remoción en masa que involucra cobertura vegetal, suelo y rocas de gran dimensión. Evento detonado por lluvias intensas y prolongadas.

- ✓ Visita de diagnóstico preliminar por parte de especialistas hidráulico y geotécnico de la SGR del INVIAS, contratista de obra e interventoría y autoridades locales.
- ✓ Monitoreo de talud por topografía y sobre vuelo con dron.
- ✓ Fragmentación y remoción de material con maquinaria amarilla.
- ✓ Informe técnico de diagnóstico preliminar y recomendaciones para estudios y diseños.
- ✓ Restablecimiento gradual del paso vehicular: se establecieron horarios de 5:00 am – 6:00 am, de

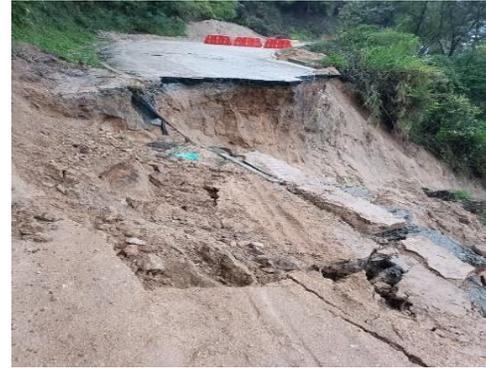
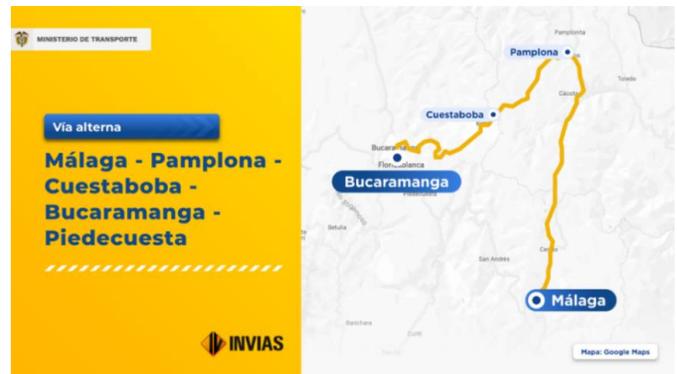
Sitio: Pr 108+0000 al Pr 113+0000

Cierre total de la vía por pérdida total de la banca por lluvias intensas y prolongadas, vereda Cartagena del municipio de Piedecuesta.

- ✓ Visita de diagnóstico preliminar por parte de especialistas hidráulico y geotécnico de la SGR de INVIAS, contratista de obra e interventoría y autoridades locales.
- ✓ Obras sobre el talud superior para establecer una variante paralela a un carril.
- ✓ Estudios y diseños para la recuperación de la calzada y obras de mitigación.
- ✓ Monitoreo de talud.
- ✓ Gestiones con Ejercito y UNGRD para préstamo de puente metálico modular semipermanente.
- ✓ Adecuación de vía terciaria Cartagena, actualmente transitan vehículos tipo jeep.

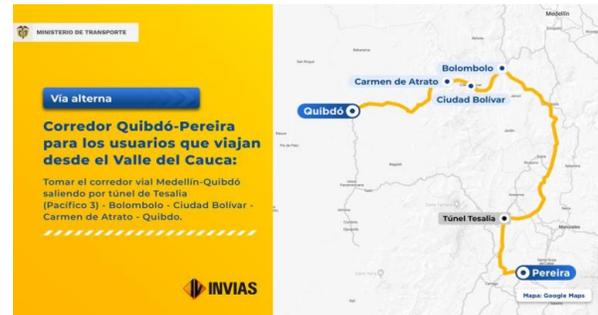
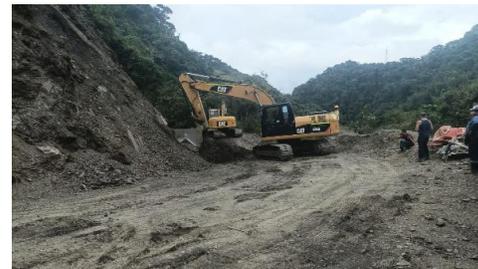
Sitio: PR inicial: 17+0800; PR final: 17+0840

- ✓ Proceso de remoción en masa de gran magnitud de talud superior con posible pérdida total de banca.

- ✓ Capacidad operativa:

Se desplazo maquinaria, equipos (25) y personal (50) del contrato de obra No. 1757 de 2020 (INVIAS) y se encuentran disponibles en el sitio de la emergencia.
