## Reporte Emergencias

## Emergencias Red Vial No Concesionada 2022 CORTE 30 de Diciembre 2022

**MINISTERIO DE TRANSPORTE**  
**INVIAS – ANI – #767 – DITRA**  
**INFORME CONSOLIDADO**  
**30 DE DICIEMBRE 2022**  
**HORA: 05:00 pm a 07:00 am**

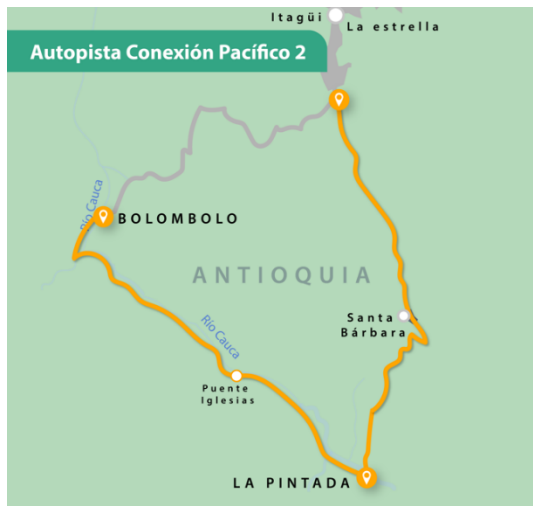
**Sitio:** PR 17+0600

Cierre total entre el PR17+0000 y el PR18+0040 por pérdida de banca, correspondiente a la Unidad Funcional 5 del tramo La Pintada – Primavera desde el 4 de mayo

Se ha realizado remoción del material suelto y demolición de los muros que fallaron. A la fecha se encuentran 3 máquinas perforadoras haciendo los micropilotes, se está en armado de las canastas con acero de refuerzo y se está realizando actividades de vaciado de micropilotes, para continuar con el lleno, la colocación del material de subbase y base y capa de rodadura.

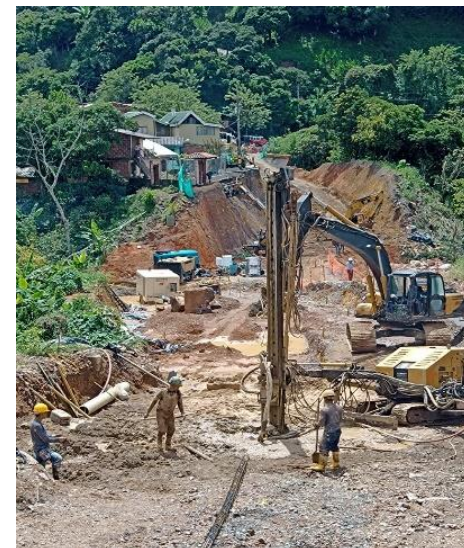
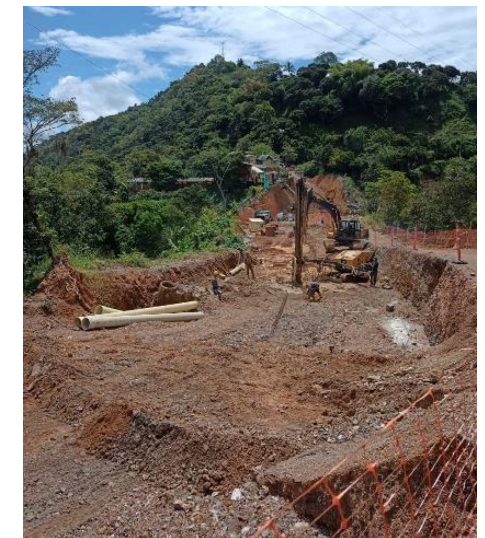
**Sitio:** PR 41+0350 al PR 41+0500

Afectación estructural del puente sobre el río Cravo Sur entre los PR 41+0350 y PR 41+0500.

- ✓ Estudios y diseños (modelación)
- ✓ Repotenciación mediante el cambio de torones, pendolones y construcción de macizos.
- ✓ Señalización y control de tráfico
- ✓ Ejecutando las actividades encaminadas a la repotenciación descrita.

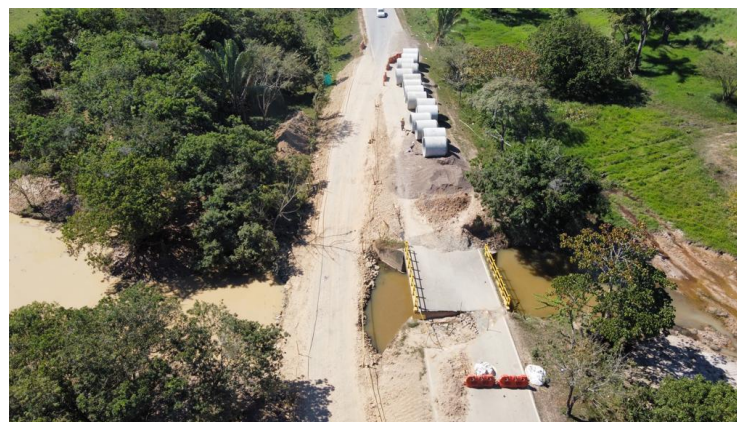
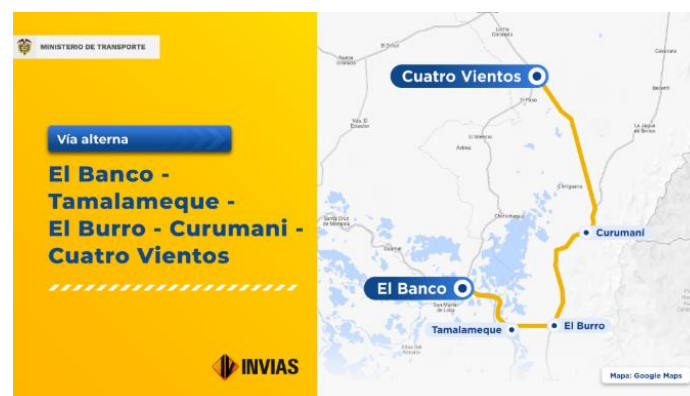
**Sitio:** PR 49+0387 – Puente El Cañito

Afectación en puente, por socavación en la estructura del puente.

- ✓ Desde el pasado 17 de octubre, se habilitó un paso temporal controlado para el tránsito de motocicletas y peatones, en horario diurno.
- ✓ Visita de especialistas, en la cual se determinó que es necesario reemplazar las láminas metálicas que soportan el puente, debido al alto grado de corrosión que presentan.
- ✓ Elaboración de estudios y diseños para la impermeabilización de la estructura actual, la construcción de cimentación, el reemplazo de la estructura metálica en arco por una totalmente nueva, relleno y pavimentación de la carpeta del puente. De acuerdo con los tiempos.
- ✓ Ejecución de actividades de reconfiguración de la estructura de pavimento del puente, adicionalmente el suministro, fabricación e

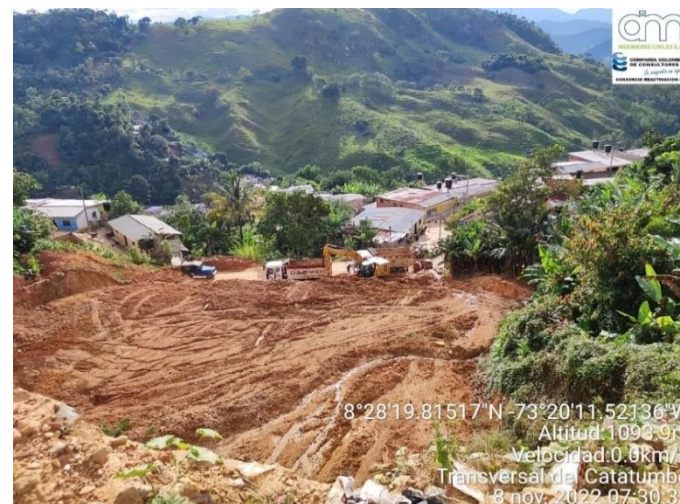
**Sitio:** PR 32+0600

- ✓ Cierre total de la vía para realizar descargue de talud y minimizar el riesgo de colapso.

- ✓ Informe técnico de diagnóstico y recomendaciones SGR.
- ✓ Se realiza acordonamiento y señalización de las zonas afectadas por parte de los microempresarios.
- ✓ Visita de diagnóstico preliminar por parte de especialista estructural de la Subdirección de Gestión del Riesgo del INVIAS, contratista de obra e interventoría y autoridades locales.

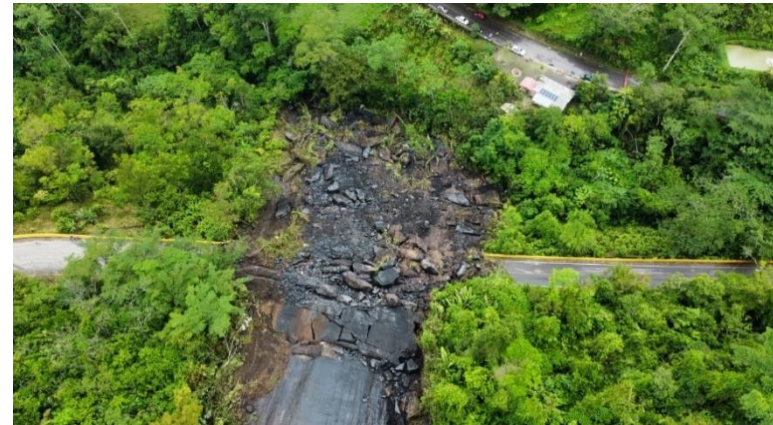
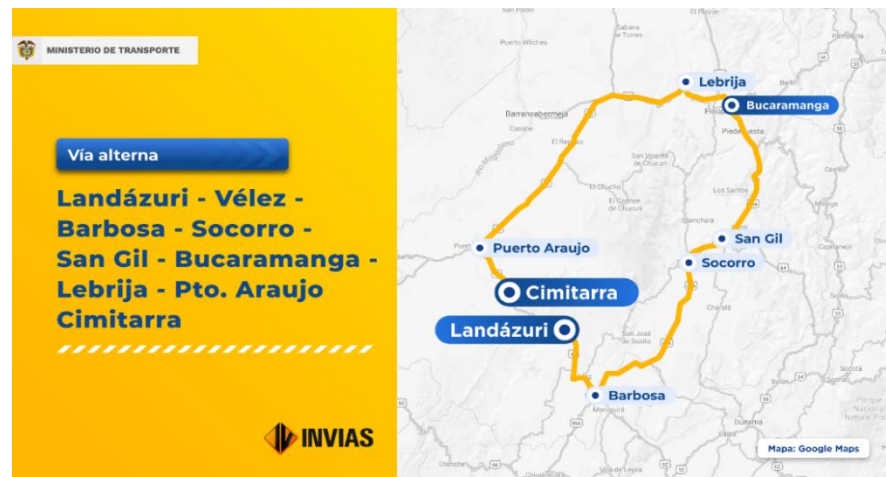
**Sitio:** PR 53+0700 al PR 53+0760

Cierre total de la vía por proceso de remoción en masa que involucra cobertura vegetal, suelo y rocas de gran dimensión. Evento detonado por lluvias intensas y prolongadas.

- ✓ Visita de diagnóstico preliminar por parte de especialistas hidráulico y geotécnico de la SGR del INVIAS, contratista de obra e interventoría y autoridades locales.
- ✓ Monitoreo de talud por topografía y sobre vuelo con dron.
- ✓ Fragmentación y remoción de material con maquinaria amarilla.
- ✓ Informe técnico de diagnóstico preliminar y recomendaciones para estudios y diseños.
- ✓ Restablecimiento gradual del paso vehicular: se establecieron horarios de 5:00 am – 6:00 am, de

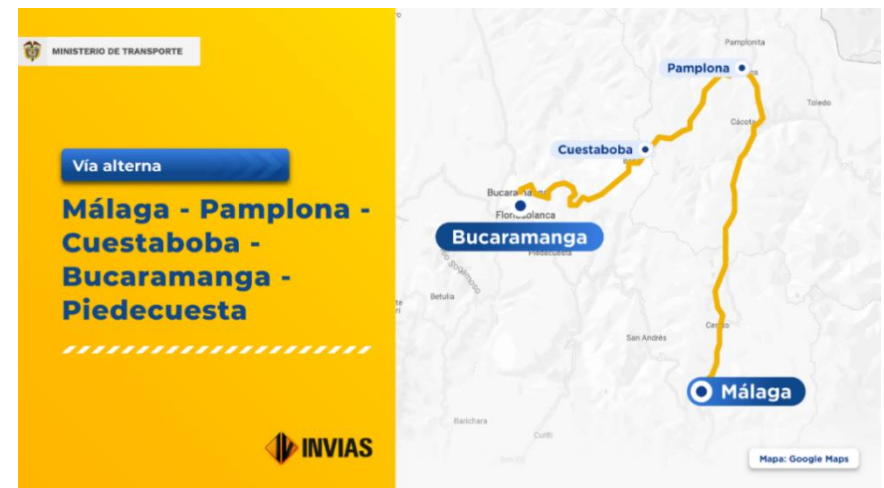
**Sitio:** Pr 108+0000 al Pr 113+0000

Cierre total de la vía por pérdida total de la banca por lluvias intensas y prolongadas, vereda Cartagena del municipio de Piedecuesta.

- ✓ Visita de diagnóstico preliminar por parte de especialistas hidráulico y geotécnico de la SGR de INVIAS, contratista de obra e interventoría y autoridades locales.
- ✓ Obras sobre el talud superior para establecer una variante paralela a un carril.
- ✓ Estudios y diseños para la recuperación de la calzada y obras de mitigación.
- ✓ Monitoreo de talud.
- ✓ Gestiones con Ejército y UNGRD para préstamo de puente metálico modular semipermanente.
- ✓ Adecuación de vía terciaria Cartagena, actualmente transitan vehículos tipo jeep.

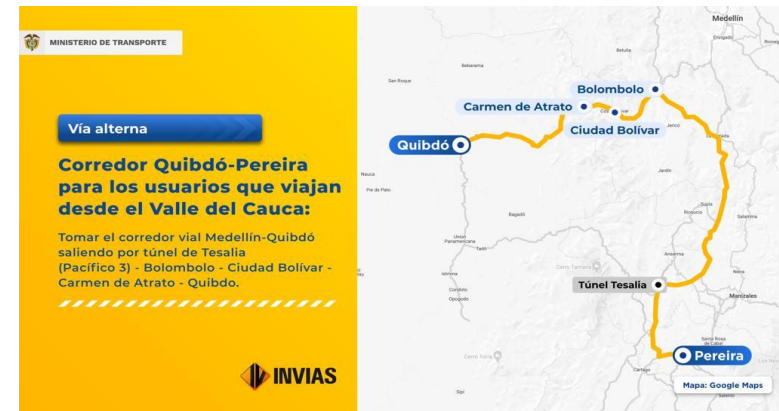
**Sitio:** PR inicial: 17+0800; PR final: 17+0840

- ✓ Proceso de remoción en masa de gran magnitud de talud superior con posible pérdida total de banca.

Se desplazo maquinaria, equipos (25) y personal (50) del contrato de obra No. 1757 de 2020 (INVIAS) y se encuentran disponibles en el sitio de la emergencia.
