## Reporte Emergencias

## MINISTERIO DE TRANSPORTE

**MINISTERIO DE TRANSPORTE**  
**INVIAS – ANI – #767 – DITRA**  
**INFORME CONSOLIDADO**  
**03 DE FEBRERO 2023**  
**HORA: 05:00 PM a 07:00 AM**

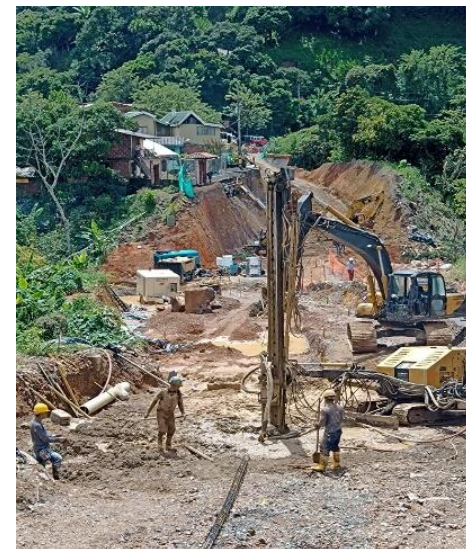
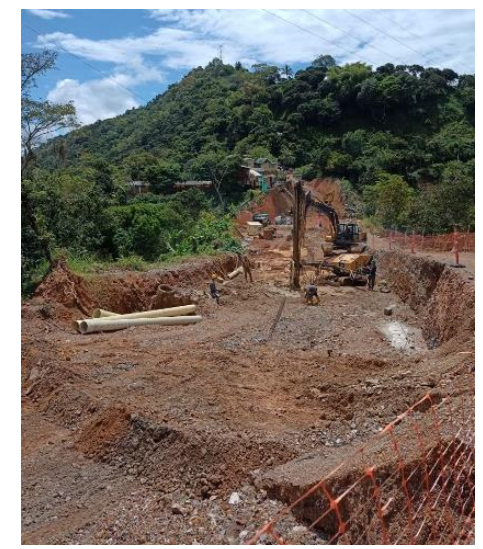
**Resolución 4731 del 6 de diciembre de 2022**

Considerando que las fuertes lluvias que se presentaron en la región causaron la creciente y el desbordamiento del Río Negro, lo que ocasionó el colapso de tres muros en gaviones, la pérdida total de la banca y la desestabilización del terreno que sirve como soporte a la base del puente metálico

Una vez se realicen las obras y se considere viable levantar la medida, la Dirección Territorial Cauca del INVIAS informará a la Subdirección de Reglamentación Técnica e Innovación del INVIAS para así proceder a levantar el cierre.

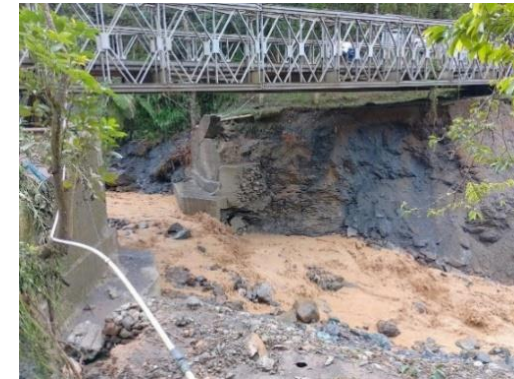
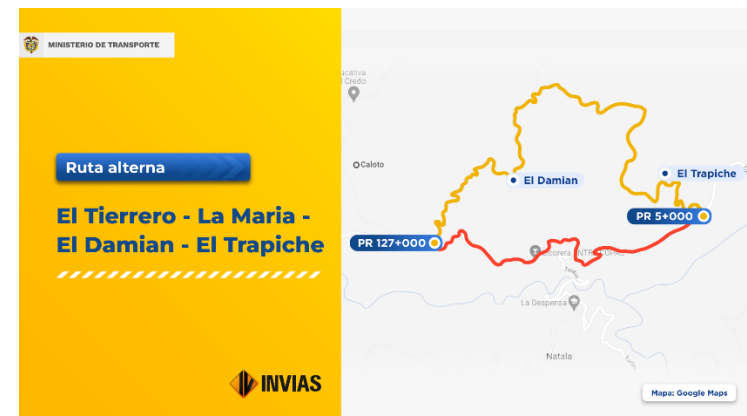
### **Resolución 03697 del 04 de octubre de 2022**

Afectación en puente, por socavación en la estructura del puente.

- ✓ Desde el pasado 17 de octubre, se habilitó un paso temporal controlado para el tránsito de motocicletas y peatones, en horario diurno.
- ✓ Visita de especialistas, en la cual se determinó que es necesario reemplazar las láminas metálicas que soportan el puente, debido al alto grado de corrosión que presentan.
- ✓ Elaboración de estudios y diseños para la impermeabilización de la estructura actual, la construcción de cimentación, el reemplazo de la estructura metálica en arco por una totalmente nueva, relleno y pavimentación de la carpeta del puente. De acuerdo con los tiempos.
- ✓ Ejecución de actividades de reconfiguración de la estructura de pavimento del puente, adicionalmente el suministro, fabricación e

instalación de algunos elementos del puente metálico.

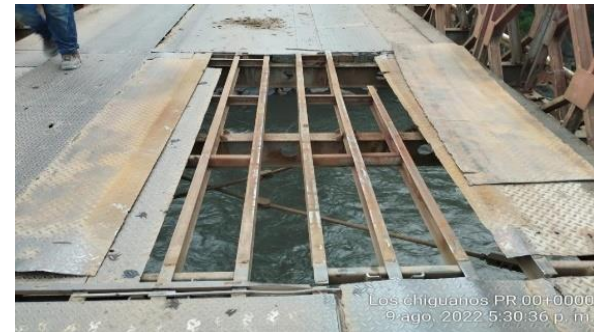
**Resolución 4582 del 30 de noviembre de 2022**

- ✓ Cierre total de la vía para realizar reparación por daño en estructura del puente, cedió la superficie de rodadura metálica de este puente por la ruptura de las vigas IP que sostienen las láminas alfajor.

- ✓ Cambio total de la superficie de rodadura y cambios de vigas IP afectadas
- ✓ Adecuación de la vía alterna con la cooperativa de trabajo asociado del sector
- ✓ Visita de diagnóstico preliminar por parte de especialista estructural de la Subdirección de Gestión del Riesgo del INVIAS, contratista de obra e interventoría y autoridades locales.
- ✓ Monitoreo permanente por la cooperativa de trabajo asociado los chiguanos.

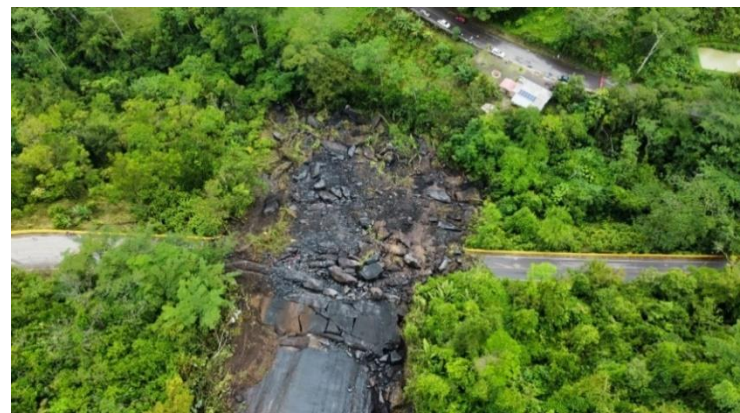
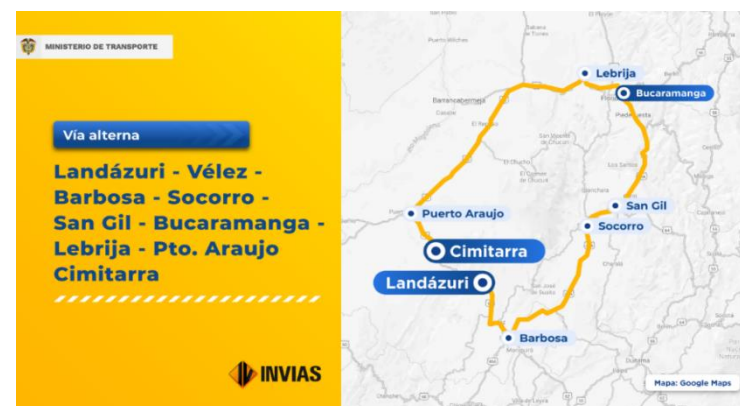
**Resolución 4069 del 28 de octubre de 2022**

Cierre total de la vía por proceso de remoción en masa que involucra cobertura vegetal, suelo y rocas de gran dimensión. Evento detonado por lluvias intensas y prolongadas.

- ✓ Visita de diagnóstico preliminar por parte de especialistas hidráulico y geotécnico de la SGR del INVIAS, contratista de obra e interventoría y autoridades locales.
- ✓ Monitoreo de talud por topografía y sobre vuelo con dron.
- ✓ Fragmentación y remoción de material con maquinaria amarilla.
- ✓ Informe técnico de diagnóstico preliminar y recomendaciones para estudios y diseños.
- ✓ Restablecimiento gradual del paso vehicular: se establecieron horarios de 5:00 am – 6:00 am, de

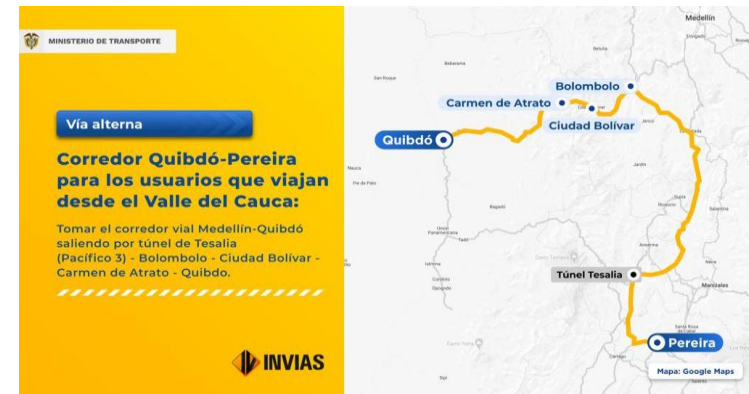
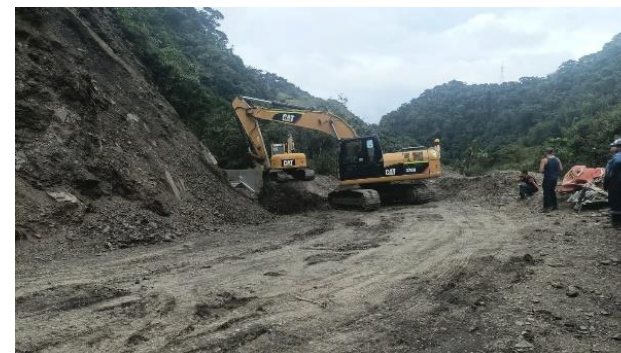
**Resolución 4737 del 6 de diciembre de 2022**

- ✓ Proceso de remoción en masa de gran magnitud de talud superior con posible pérdida total de banca.

Se desplazo maquinaria, equipos (25) y personal (50) del contrato de obra No. 1757 de 2020 (INVIAS) y se encuentran disponibles en el sitio de la emergencia.

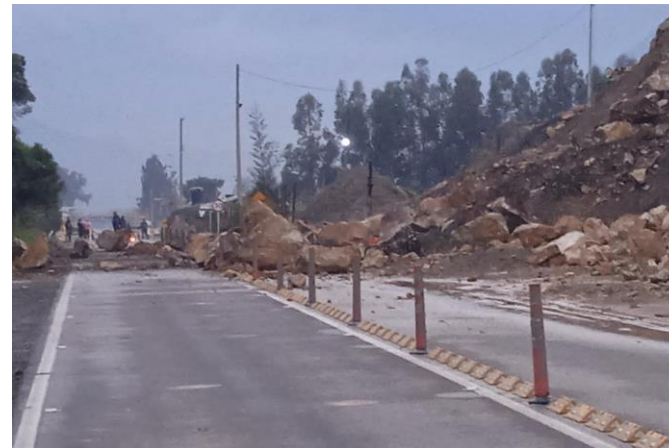
**Resolución 00173 del 26 de enero de 2023**

Cierre total de la vía por caída de material. Evento detonado por la erosión natural generando por las lluvias.

- ✓ Monitoreo constante del cerro.
- ✓ Se realizó mantenimiento, mejoramiento y señalización de la vial alterna.
- ✓ Se iniciaron gestiones para el trámite de permiso de ingreso al predio y consulta a la CAR, a fin de iniciar el retiro del cerro por parte del contrato de obra No. 989-2021.
