## Reporte Emergencias

## Emergencias Red Vial No Concesionada 2023 CORTE 04 de Febrero 2023

**MINISTERIO DE TRANSPORTE**  
**INVIAS – ANI – #767 – DITRA**  
**INFORME CONSOLIDADO**  
**04 DE FEBRERO 2023**  
**HORA: 07:00 AM a 05:00 PM**

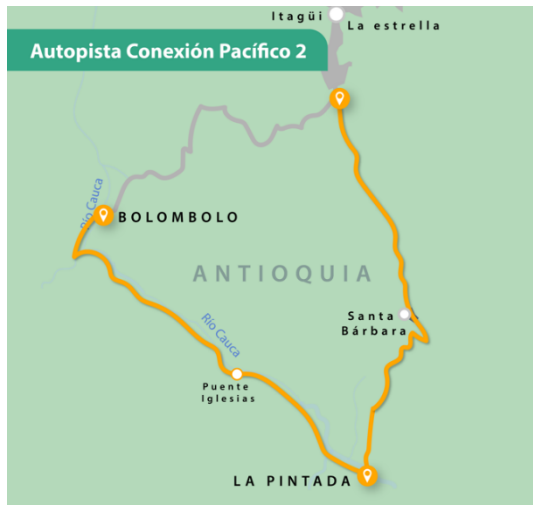
**Resolución 4736 del 6 de diciembre de 2022**

Cierre total entre el PR17+0000 y el PR18+0040 por pérdida de banca, correspondiente a la Unidad Funcional 5 del tramo La Pintada – Primavera desde el 4 de mayo

Se ha realizado remoción del material suelto y demolición de los muros que fallaron. A la fecha se encuentran 3 máquinas perforadoras haciendo los micropilotes, se está en armado de las canastas con acero de refuerzo y se está realizando actividades de vaciado de micropilotes, para continuar con el llenado, la colocación del material de subbase y base y capa de rodadura.

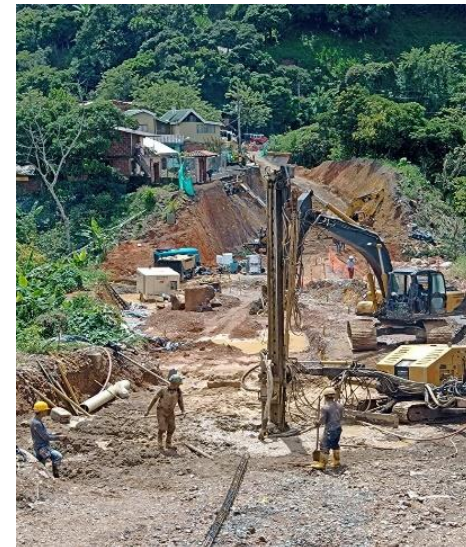
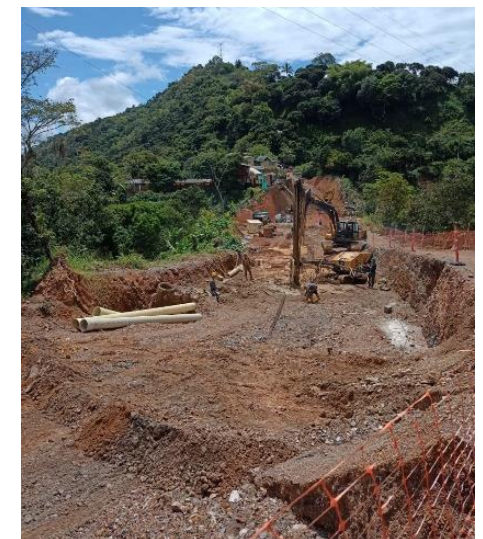
### Resolución 4731 del 6 de diciembre de 2022

Considerando que las fuertes lluvias que se presentaron en la región causaron la creciente y el desbordamiento del Río Negro, lo que ocasionó el colapso de tres muros en gaviones, la pérdida total de la banca y la desestabilización del terreno que sirve como soporte a la base del puente metálico

Una vez se realicen las obras y se considere viable levantar la medida, la Dirección Territorial Cauca del INVIAS informará a la Subdirección de Reglamentación Técnica e Innovación del INVIAS para así proceder a levantar el cierre.

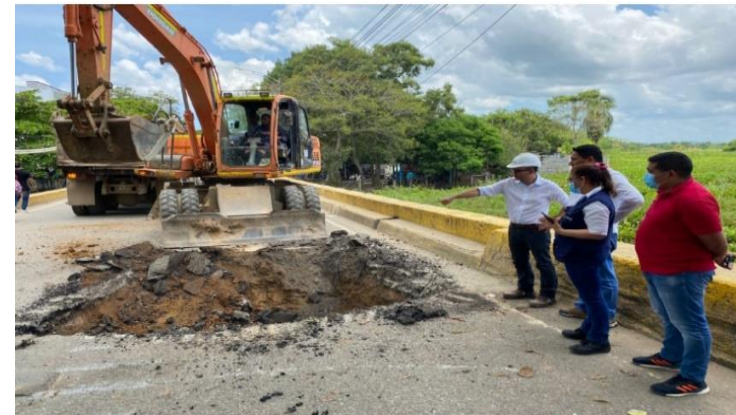
### **Resolución 03697 del 04 de octubre de 2022**

Afectación en puente, por socavación en la estructura del puente.

- ✓ Desde el pasado 17 de octubre, se habilitó un paso temporal controlado para el tránsito de motocicletas y peatones, en horario diurno.
- ✓ Visita de especialistas, en la cual se determinó que es necesario reemplazar las láminas metálicas que soportan el puente, debido al alto grado de corrosión que presentan.
- ✓ Elaboración de estudios y diseños para la impermeabilización de la estructura actual, la construcción de cimentación, el reemplazo de la estructura metálica en arco por una totalmente nueva, relleno y pavimentación de la carpeta del puente. De acuerdo con los tiempos.
- ✓ Ejecución de actividades de reconfiguración de la estructura de pavimento del puente, adicionalmente el suministro, fabricación e

instalación de algunos elementos del puente metálico.

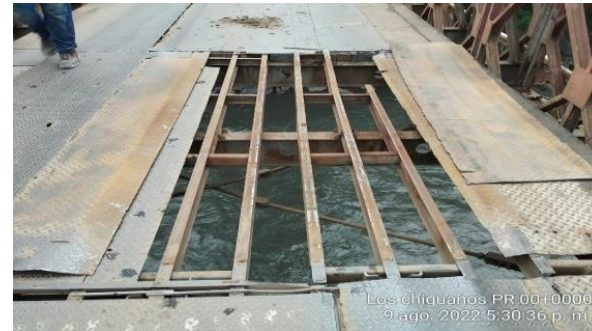
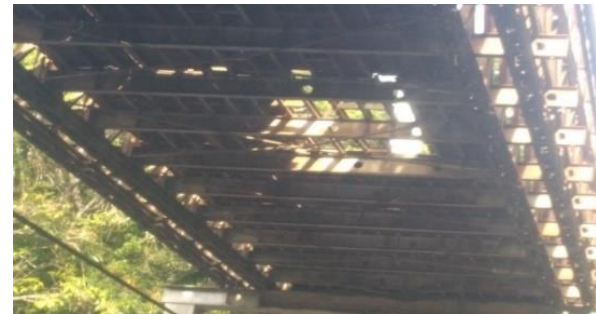
**Resolución 4582 del 30 de noviembre de 2022**

- ✓ Cierre total de la vía para realizar reparación por daño en estructura del puente, cedió la superficie de rodadura metálica de este puente por la ruptura de las vigas IP que sostienen las láminas alfajor.

- ✓ Cambio total de la superficie de rodadura y cambios de vigas IP afectadas
- ✓ Adecuación de la vía alterna con la cooperativa de trabajo asociado del sector
- ✓ Visita de diagnóstico preliminar por parte de especialista estructural de la Subdirección de Gestión del Riesgo del INVIAS, contratista de obra e interventoría y autoridades locales.
- ✓ Monitoreo permanente por la cooperativa de trabajo asociado los chiguanos.

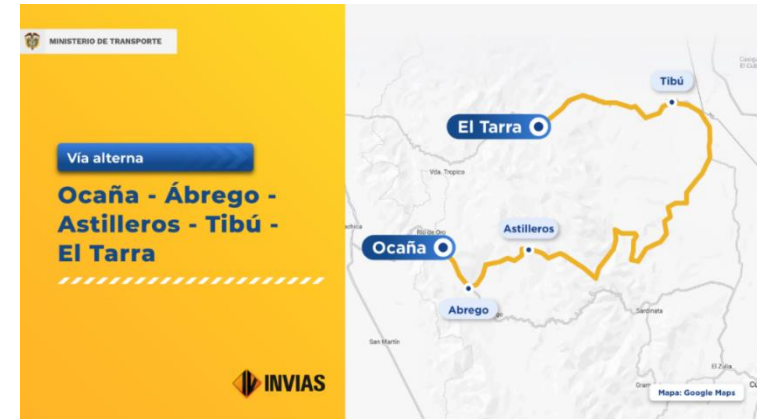
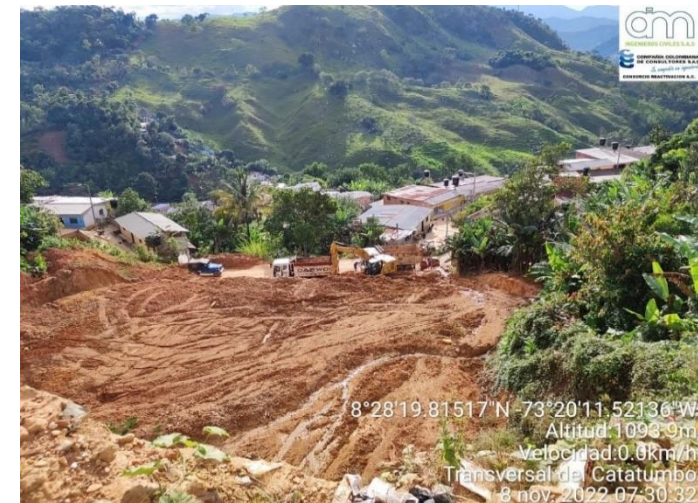
**Resolución 3482 del 19 de septiembre de 2022**

- ✓ Cierre total de la vía para realizar descargue de talud y minimizar el riesgo de colapso.

- ✓ Informe técnico de diagnóstico y recomendaciones SGR.
- ✓ Se realiza acordonamiento y señalización de las zonas afectadas por parte de los microempresarios.
- ✓ Visita de diagnóstico preliminar por parte de especialista estructural de la Subdirección de Gestión del Riesgo del INVIAS, contratista de obra e interventoría y autoridades locales.

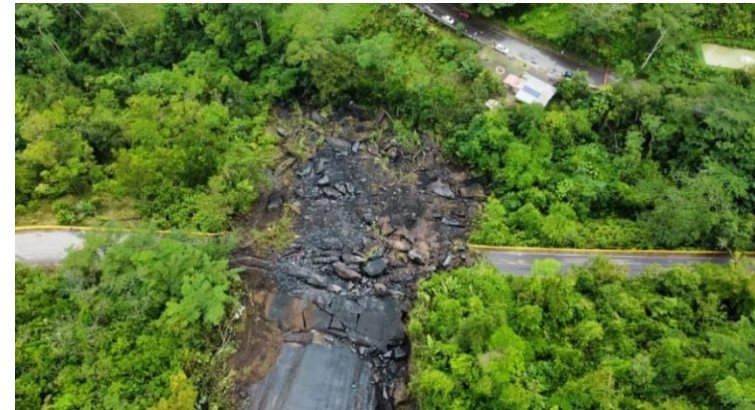
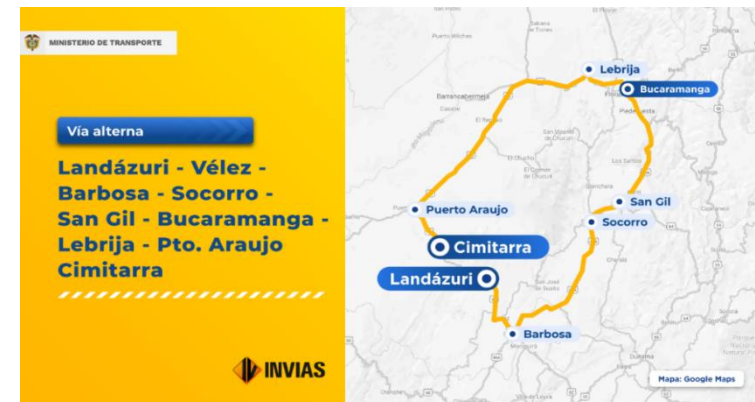
**Resolución 4069 del 28 de octubre de 2022**

Cierre total de la vía por proceso de remoción en masa que involucra cobertura vegetal, suelo y rocas de gran dimensión. Evento detonado por lluvias intensas y prolongadas.

- ✓ Visita de diagnóstico preliminar por parte de especialistas hidráulico y geotécnico de la SGR del INVIAS, contratista de obra e interventoría y autoridades locales.
- ✓ Monitoreo de talud por topografía y sobre vuelo con dron.
- ✓ Fragmentación y remoción de material con maquinaria amarilla.
- ✓ Informe técnico de diagnóstico preliminar y recomendaciones para estudios y diseños.
- ✓ Restablecimiento gradual del paso vehicular: se establecieron horarios de 5:00 am – 6:00 am, de

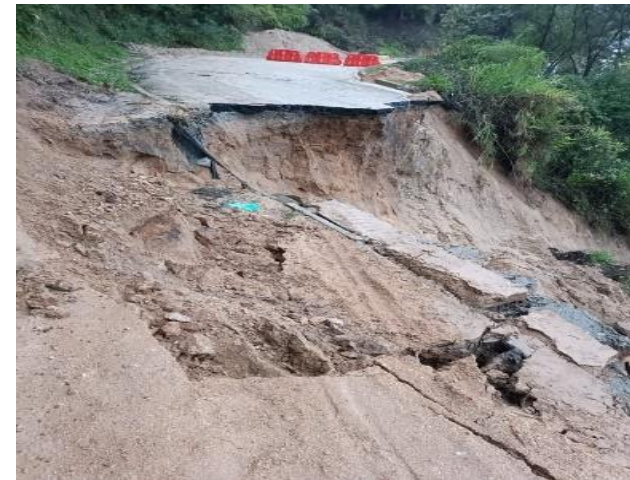
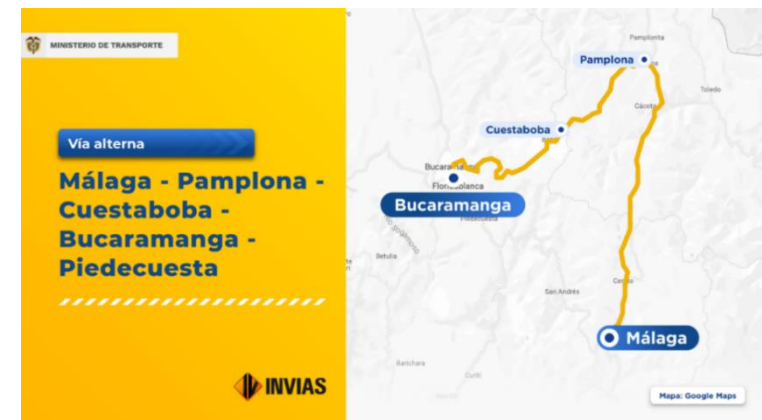
**Resolución 4049 del 27 de octubre de 2022**

Cierre total de la vía por pérdida total de la banca por lluvias intensas y prolongadas, vereda Cartagena del municipio de Piedecuesta.

- ✓ Visita de diagnóstico preliminar por parte de especialistas hidráulico y geotécnico de la SGR de INVIAS, contratista de obra e interventoría y autoridades locales.
- ✓ Obras sobre el talud superior para establecer una variante paralela a un carril.
- ✓ Estudios y diseños para la recuperación de la calzada y obras de mitigación.
- ✓ Monitoreo de talud.
- ✓ Gestiones con Ejército y UNGRD para préstamo de puente metálico modular semipermanente.
- ✓ Adecuación de vía terciaria Cartagena, actualmente transitan vehículos tipo jeep.

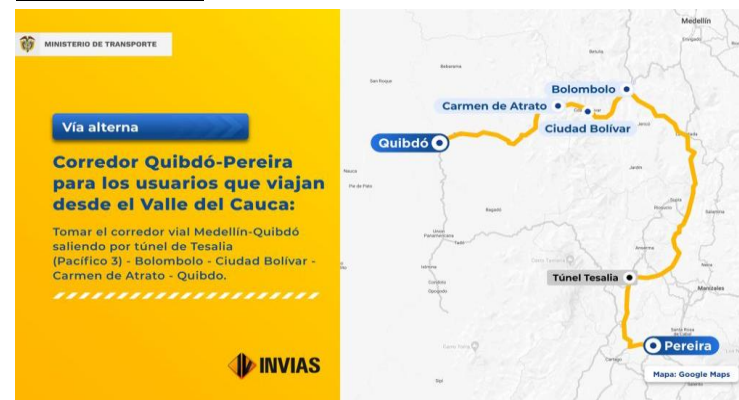
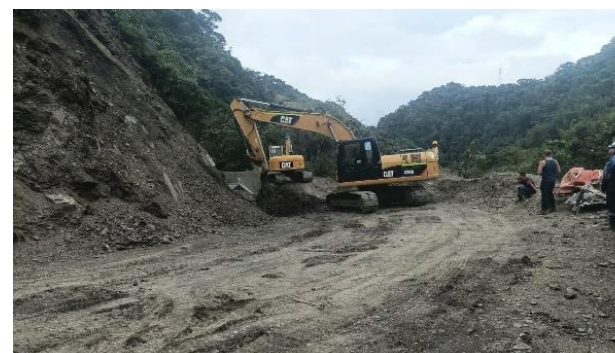
**Resolución 4737 del 6 de diciembre de 2022**

- ✓ Proceso de remoción en masa de gran magnitud de talud superior con posible pérdida total de banca.

Se desplazo maquinaria, equipos (25) y personal (50) del contrato de obra No. 1757 de 2020 (INVIAS) y se encuentran disponibles en el sitio de la emergencia.

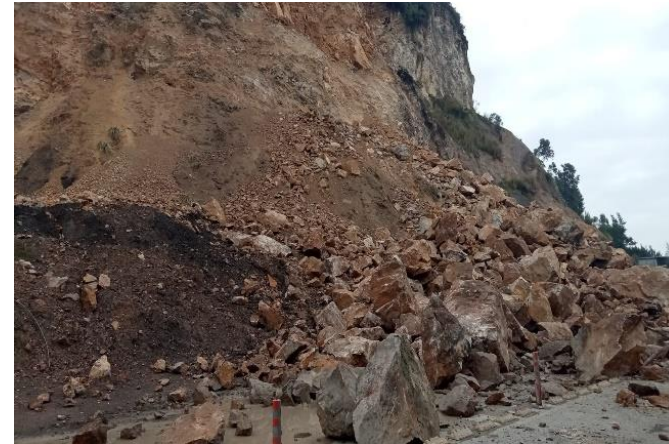
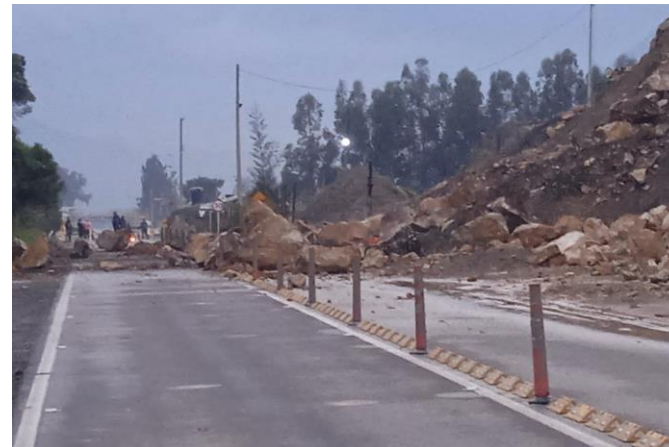
**Resolución 00173 del 26 de enero de 2023**

Cierre total de la vía por caída de material. Evento detonado por la erosión natural generando por las lluvias.

- ✓ Monitoreo constante del cerro.
- ✓ Se realizó mantenimiento, mejoramiento y señalización de la vial alterna.
- ✓ Se iniciaron gestiones para el trámite de permiso de ingreso al predio y consulta a la CAR, a fin de iniciar el retiro del cerro por parte del contrato de obra No. 989-2021.
