Reporte Emergencias

1. Vigencia 2022 - 2023

2. Reportes durante el 17 de mayo de 2023

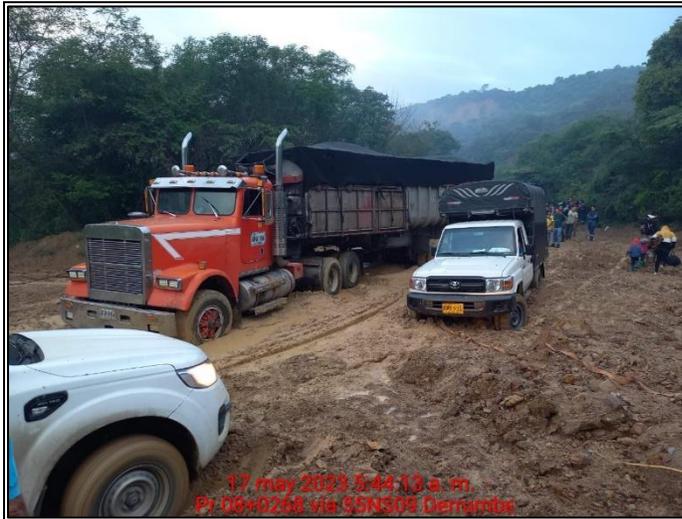
Tipo de evento: Deslizamiento

Descripción del Evento: Cierre total de la vía por deslizamiento de lodos y material sobre la calzada por lluvia intensa en el sector, en zona de talud inestable.

- ✓ La microempresa del sector realiza apoyo en señalización preventiva y prevención a los usuarios de la vía.
- ✓ A la espera de llegada de maquinaria de apoyo.

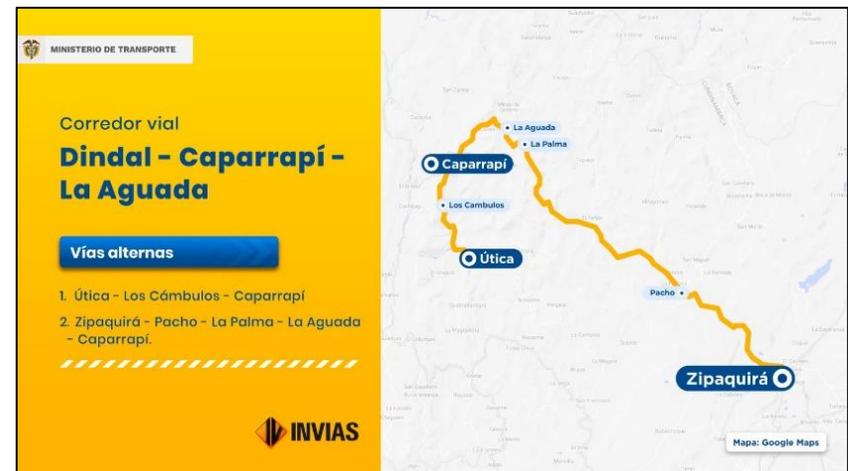
Resolución 3482 del 19 de septiembre de 2022

- ✓ Cierre total de la vía para realizar descargue de talud y minimizar el riesgo de colapso.

- ✓ Se realiza muro en tierra armada, el cual se viene adelantando excavación y retiro de material granular.
- ✓ Conformación y compactación de material proveniente de la fuente de material La Ceiba con combinación de fresado.
- ✓ Llenado de costales para la cara visible del muro, se realiza filtro francés con geotextil y tubería perforada de 6, se realiza ensayos de densidad en campo.

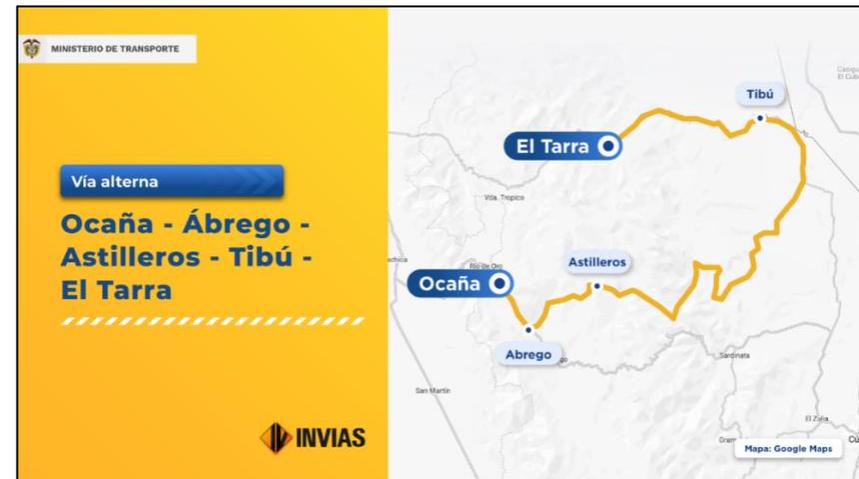
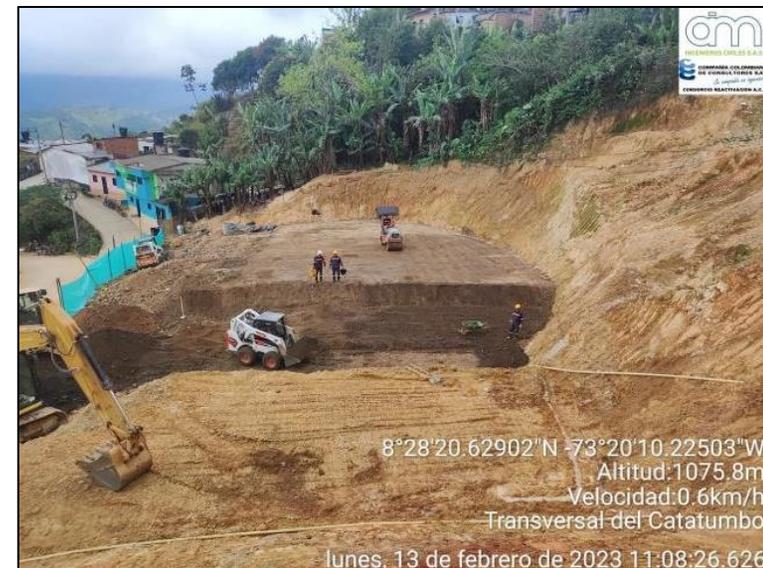
Resolución 00881 del 12 de marzo de 2023

Cierre total de la vía por pérdida total de la banca por lluvias intensas y prolongadas, vereda Cartagena del municipio de Piedecuesta.

- ✓ Visita de diagnóstico preliminar por parte de especialistas hidráulico y geotécnico de la SGR de INVIAS, contratista de obra e interventoría y autoridades locales.
- ✓ Obras sobre el talud superior para establecer una variante paralela a un carril.
- ✓ Estudios y diseños para la recuperación de la calzada y obras de mitigación.
- ✓ Monitoreo de talud.
- ✓ Gestiones con Ejército y UNGRD para préstamo de puente metálico modular semipermanente.
- ✓ Adecuación de vía terciaria Cartagena, actualmente transitan vehículos tipo jeep.

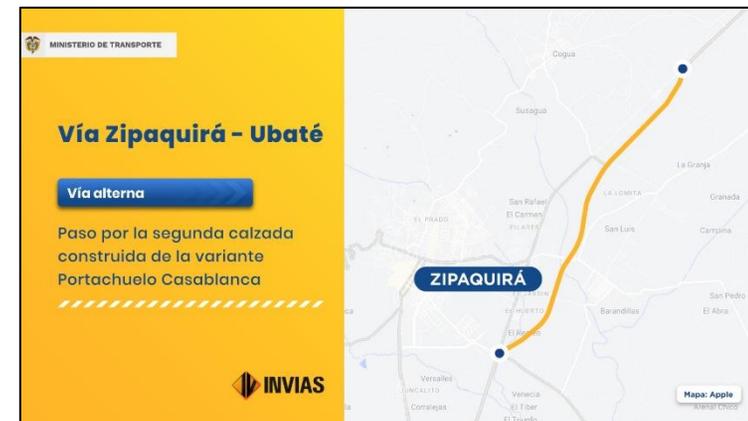
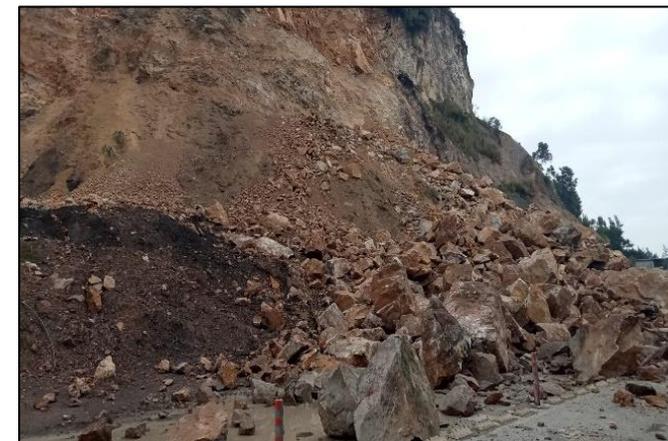
Resolución 00702 del 23 de febrero de 2023

Cierre total de la vía por deslizamiento.

- ✓ Se solicita equipo al contratista de mantenimiento para la atención de la emergencia.
- ✓ Deslizamiento de gran magnitud.

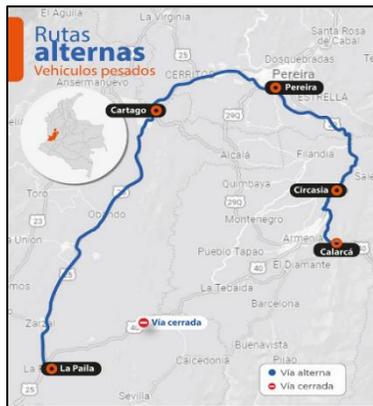
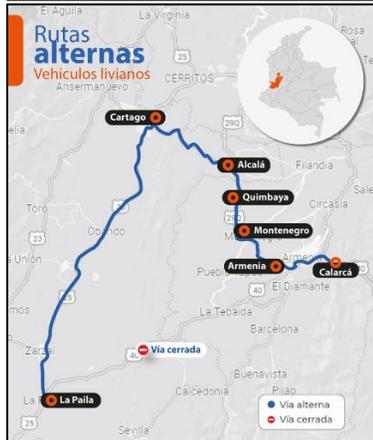
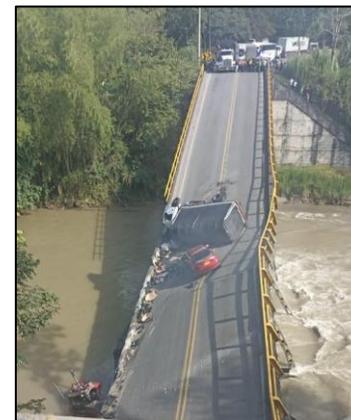
Resolución 01275 del 18 de abril de 2023

Cierre total entre el PR 25+0540 al PR 25+0810 por colapso del puente sobre la Quebrada la Vieja en el corredor Calarcá – La Paila que conecta a los departamentos del Quindío con el Valle del Cauca.

Se ha realizado inspección al puente por parte del concesionario Autopistas del Café en conjunto con la interventoría, la ANI y la Sociedad Colombiana de Ingenieros (SCI) para encontrar las posibles causas que llevaron al colapso de la estructura.

Se espera dar paso para vehículos livianos en un tiempo de 4 meses mediante la ubicación de un puente metálico provisional.
