## Reporte Emergencias

### 1. Vigencia 2022 - 2023

### 2. Reportes durante el 20 de mayo de 2023

## Emergencias Red Vial No Concesionada 2023 CORTE 20 de Mayo 2023

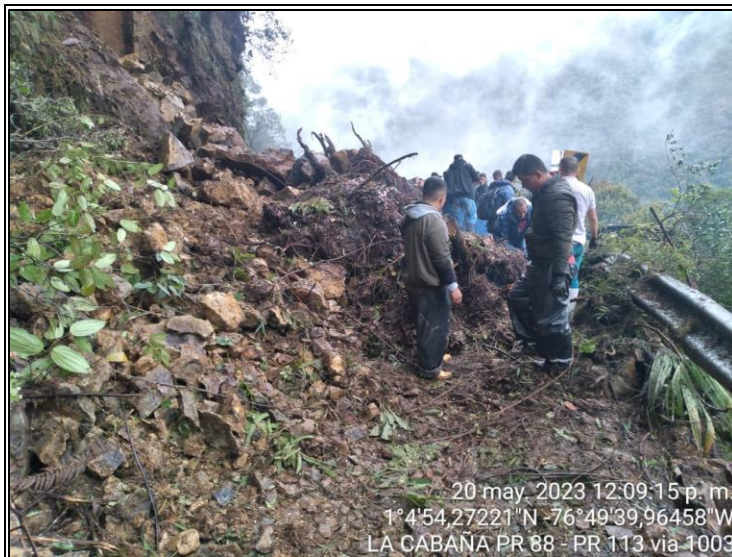
**Tipo de evento:** Deslizamiento

**Descripción del Evento:** Cierre total de la vía por deslizamiento de material sobre la calzada.

**Estado:** Cierre total en atención.

- ✓ Se informa al contratista, Contrato 964 de 2021 Construcciones el Condor para atención con maquinaria.

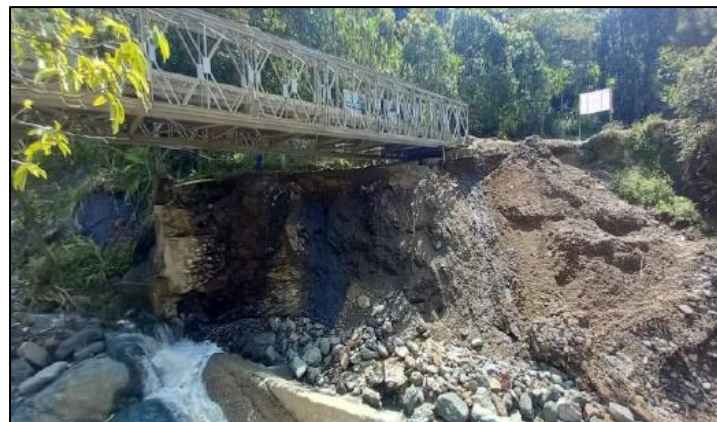
**Resolución 4731 del 6 de diciembre de 2022**

Considerando que las fuertes lluvias que se presentaron en la región causaron la creciente y el desbordamiento del Río Negro, lo que ocasionó el colapso de tres muros en gaviones, la pérdida total de la banca y la desestabilización del terreno que sirve como soporte a la base del puente metálico.

- ✓ Se realiza visita técnica con el especialista en estructuras, para una inspección y evaluación del estado actual de puente metálico sobre el río Negro y reunión con las comunidades aledañas para informar medidas provisionales.
- ✓ Se inicia la construcción de un muro en gaviones para contener el terreno donde está apoyado el puente, margen izquierda agua abajo y así prevenir que colapse.

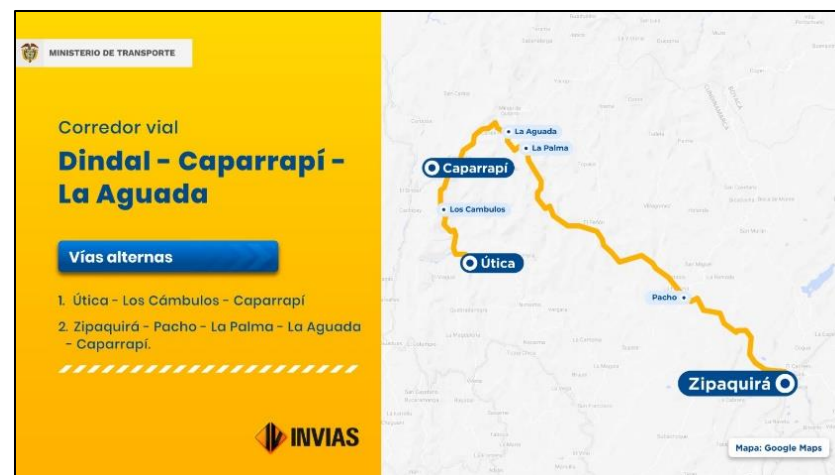
**Resolución 4582 del 30 de noviembre de 2022**

- ✓ Cierre total de la vía para realizar reparación por daño en estructura del puente, cedió la superficie de rodadura metálica de este puente por la ruptura de las vigas IP que sostienen las láminas alfajor.

- ✓ Contrato de Obra: 1680-2022.
- ✓ Contratista desarrollando actividades relacionadas con los estudios y diseños.
- ✓ Se resalta que la fecha máxima para entrega de los diseños con sus presupuestos es el 15 de febrero de 2023, para definir actividades de mantenimiento y refuerzo del puente.
- ✓ Se realizó limpieza del puente para inspección técnica.

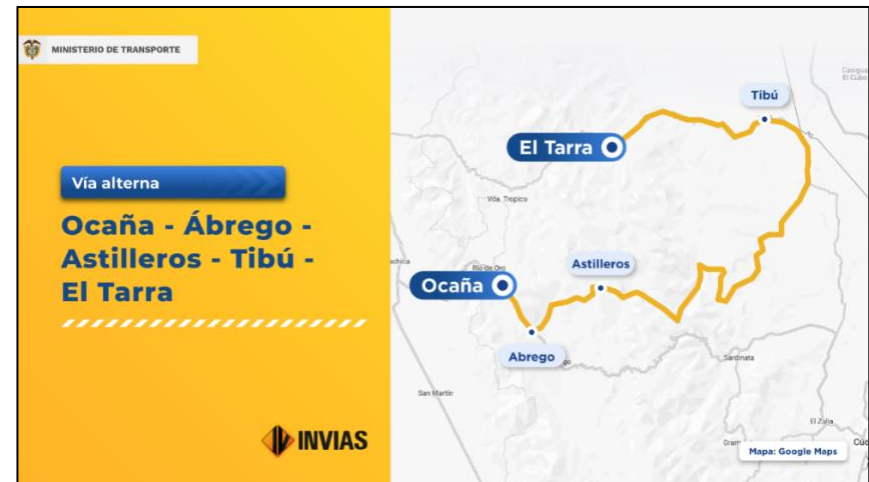
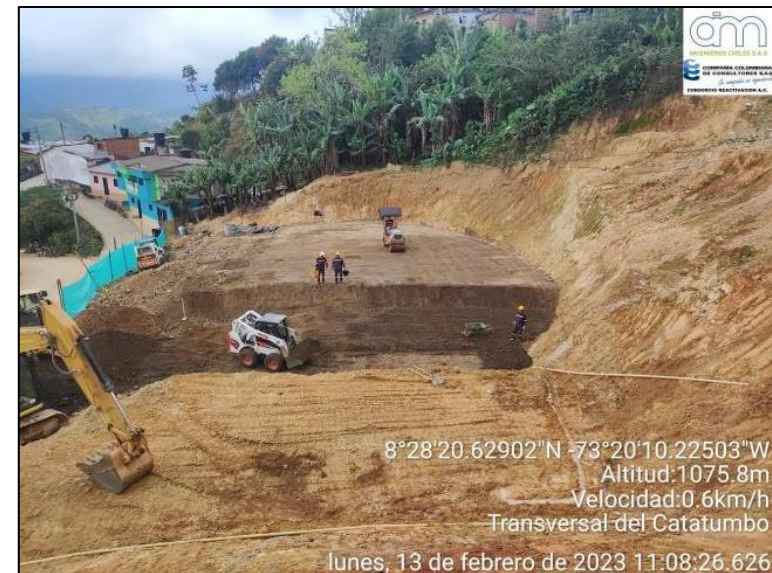
**Resolución 3482 del 19 de septiembre de 2022**

- ✓ Cierre total de la vía para realizar descargue de talud y minimizar el riesgo de colapso.

- ✓ Se realiza muro en tierra armada, el cual se viene adelantando excavación y retiro de material granular.
- ✓ Conformación y compactación de material proveniente de la fuente de material La Ceiba con combinación de fresado.
- ✓ Llenado de costales para la cara visible del muro, se realiza filtro francés con geotextil y tubería perforada de 6, se realiza ensayos de densidad en campo.

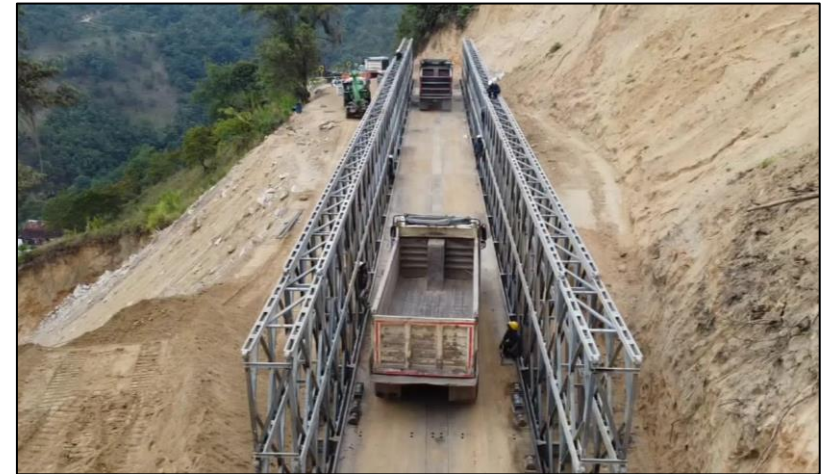
**Resolución 00881 del 12 de marzo de 2023**

Cierre total de la vía por pérdida total de la banca por lluvias intensas y prolongadas, vereda Cartagena del municipio de Piedecuesta.

- ✓ Visita de diagnóstico preliminar por parte de especialistas hidráulico y geotécnico de la SGR de INVIAS, contratista de obra e interventoría y autoridades locales.
- ✓ Obras sobre el talud superior para establecer una variante paralela a un carril.
- ✓ Estudios y diseños para la recuperación de la calzada y obras de mitigación.
- ✓ Monitoreo de talud.
- ✓ Gestiones con Ejército y UNGRD para préstamo de puente metálico modular semipermanente.
- ✓ Adecuación de vía terciaria Cartagena, actualmente transitan vehículos tipo jeep.

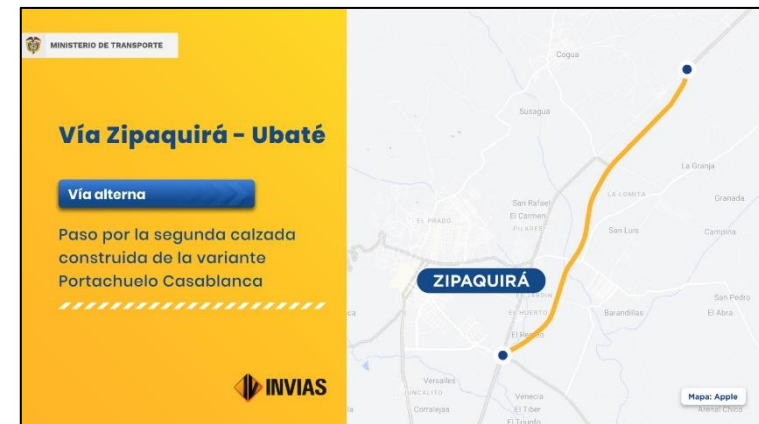
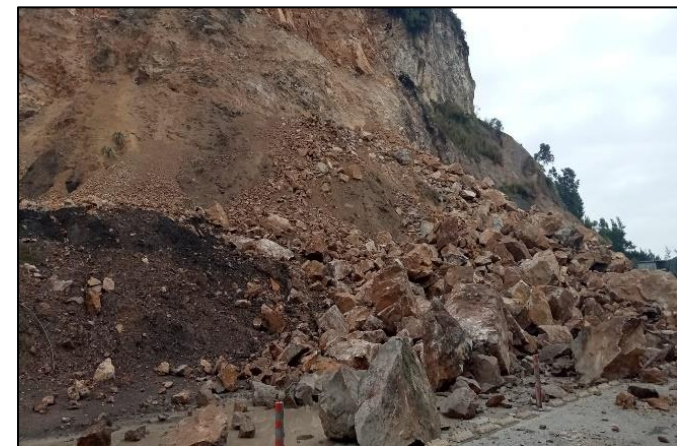
**Resolución 00173 del 26 de enero de 2023**

Cierre total de la vía por caída de material. Evento detonado por la erosión natural generando por las lluvias.

- ✓ Monitoreo constante del cerro.
- ✓ Se realizó mantenimiento, mejoramiento y señalización de la vial alterna.
- ✓ Se iniciaron gestiones para el trámite de permiso de ingreso al predio y consulta a la CAR, a fin de iniciar el retiro del cerro por parte del contrato de obra No. 989-2021.

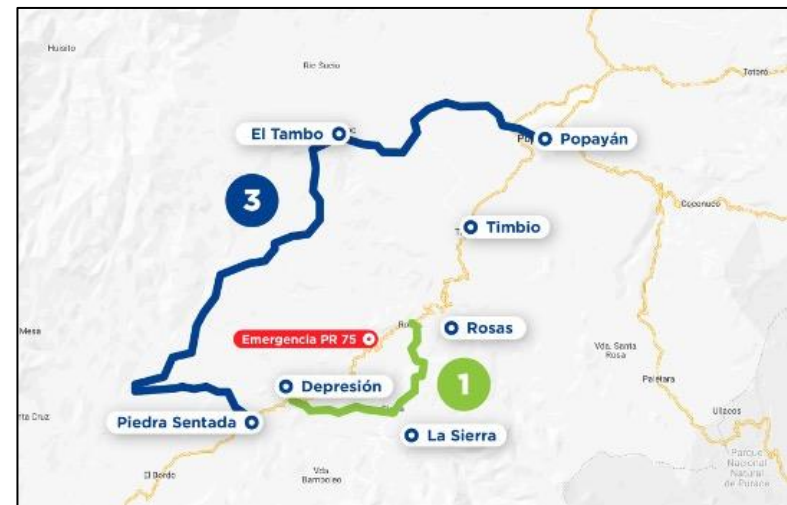
**Resolución 00702 del 23 de febrero de 2023**

Cierre total de la vía por deslizamiento.

- ✓ Se solicita equipo al contratista de mantenimiento para la atención de la emergencia.
- ✓ Deslizamiento de gran magnitud.

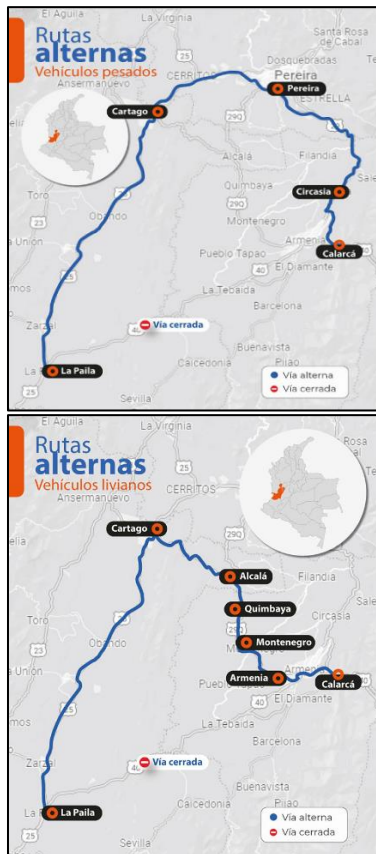
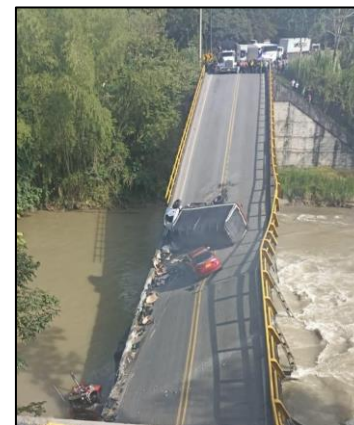
**Resolución 01275 del 18 de abril de 2023**

Las causas del colapso del puente El Alambrado se encuentran en estudio, a la fecha el evento no se encuentra asociado a la Ola Invernal.

Cierre total entre el PR 25+0540 al PR 25+0810 por colapso del puente sobre la Quebrada la Vieja en el corredor Calarcá – La Paila que conecta a los departamentos del Quindío con el Valle del Cauca.

Se ha realizado inspección al puente por parte del concesionario Autopistas del Café en conjunto con la interventoría, la ANI y la Sociedad Colombiana de Ingenieros (SCI) para encontrar las posibles causas que llevaron al colapso de la estructura.

Se espera dar paso para vehículos livianos en un tiempo de 4 meses mediante la ubicación de un puente metálico provisional.
