## Reporte Emergencias

### 1. Vigencia 2022 - 2023

### 2. Reportes durante el 21 de mayo de 2023

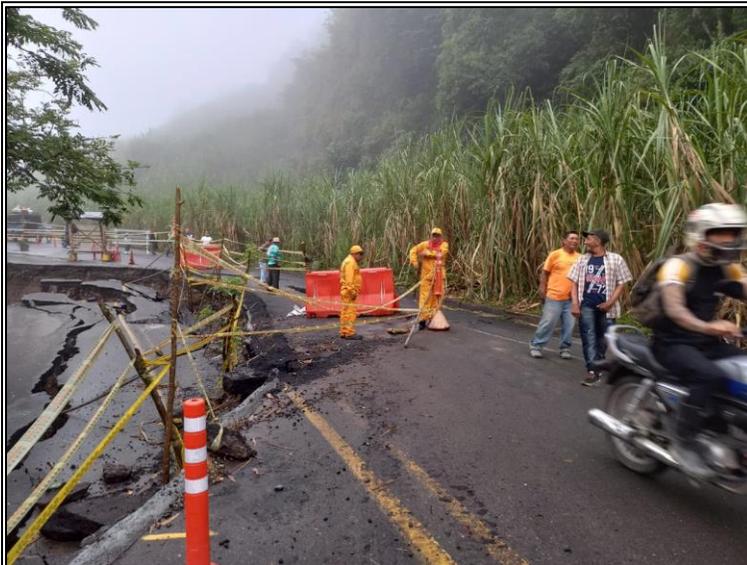
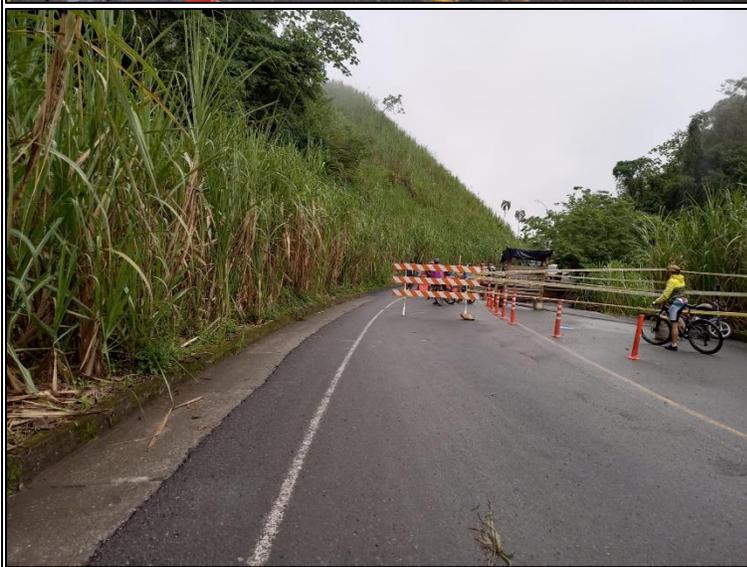
**Tipo de evento:** Pérdida total de la banca

**Descripción del Evento:** Cierre total de la vía por pérdida total de la banca, con socavación del talud inferior.

- ✓ Se moviliza equipo para atender la emergencia.

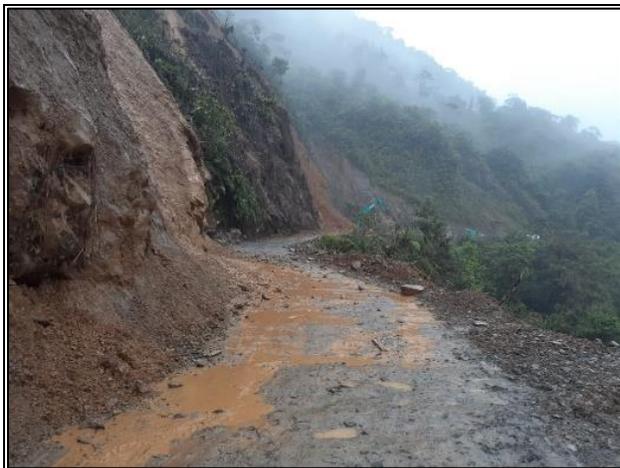
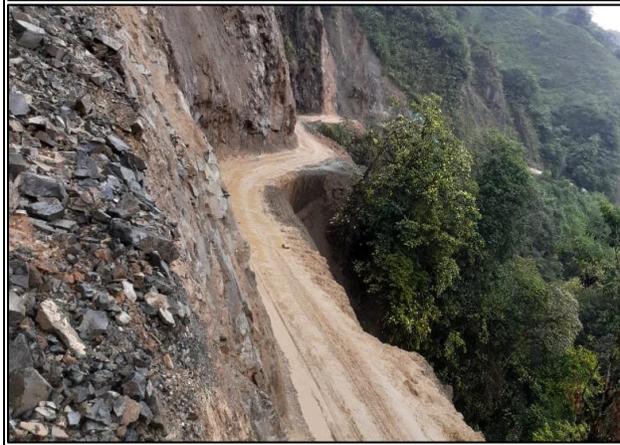
**DT:** Chocó  
**Departamento:** Chocó  
**Tipo de cierre:** Cierre total  
**Localización:**  
    Código Tramo: 6002  
    Nombre Ruta: Transversal Tribuga - Arauca  
    Sector: Quibdó - La Mansa  
**PR inicial:** 76+0500  
**PR final:** 77+0000  
**Tipo de evento:** Deslizamiento

<p><b>Descripción del Evento:</b> Cierre total de la vía por deslizamiento de material sobre la calzada.</p> <p><b>Estado:</b> Corredor vial habilitado.</p> <p><b>Rutas Alternas:</b> Ninguna.</p>
<p><b>Plan de Acción:</b></p> <ul style="list-style-type: none"> <li>✓ Se atiende con maquinaria del contratista de pavimentación.</li> </ul>	
<p><b>Fecha Estimada de Apertura:</b></p> <ul style="list-style-type: none"> <li>✓ Corredor vial habilitado.</li> </ul>

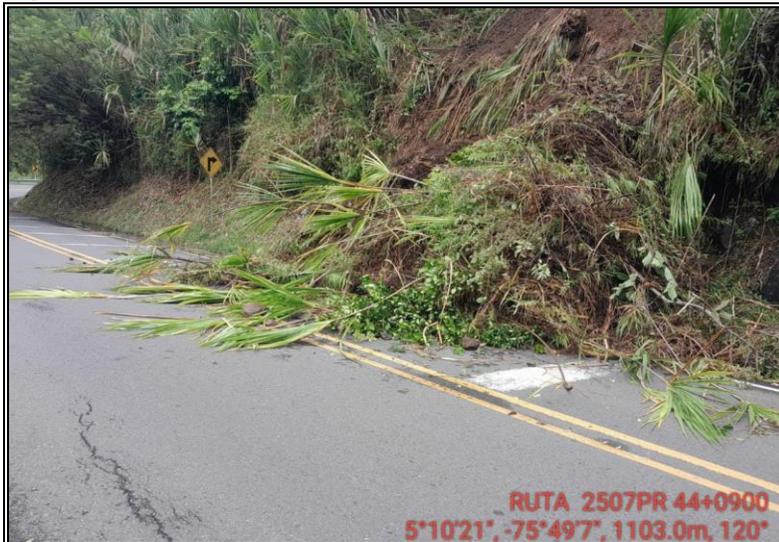
**Tipo de evento:** Deslizamiento

**Descripción del Evento:** Cierre parcial de la vía por desprendimiento de material sobre la calzada.

- ✓ La Cooperativa Comuneros se encuentra en el lugar señalizando, sin embargo, no se interviene y se realiza monitoreo debido a que sigue presentando desprendimiento de material desde la corona del talud.

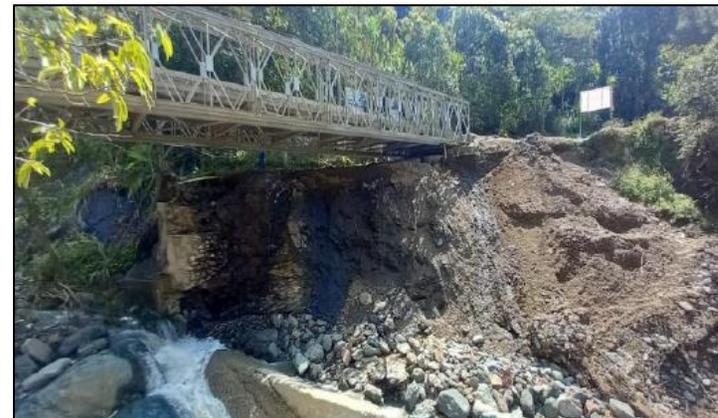
**Resolución 4731 del 6 de diciembre de 2022**

Considerando que las fuertes lluvias que se presentaron en la región causaron la creciente y el desbordamiento del Río Negro, lo que ocasionó el colapso de tres muros en gaviones, la pérdida total de la banca y la desestabilización del terreno que sirve como soporte a la base del puente metálico.

- ✓ Se realiza visita técnica con el especialista en estructuras, para una inspección y evaluación del estado actual de puente metálico sobre el río Negro y reunión con las comunidades aledañas para informar medidas provisionales.
- ✓ Se inicia la construcción de un muro en gaviones para contener el terreno donde está apoyado el puente, margen izquierda agua abajo y así prevenir que colapse.

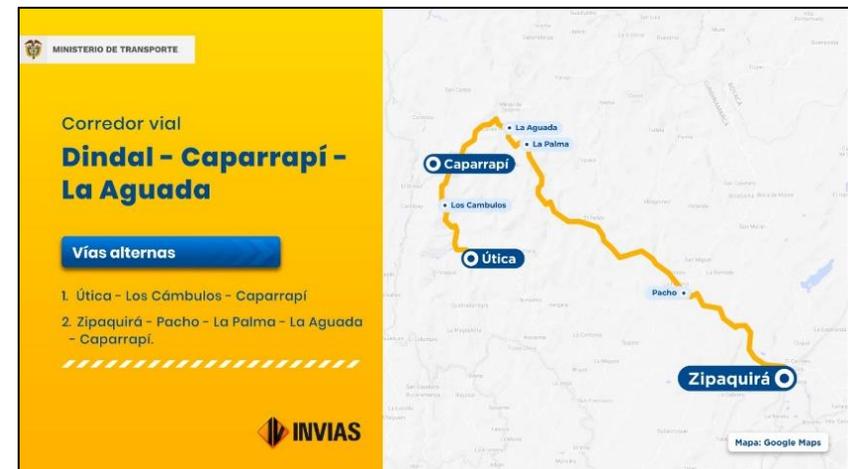
**Resolución 4582 del 30 de noviembre de 2022**

- ✓ Cierre total de la vía para realizar reparación por daño en estructura del puente, cedió la superficie de rodadura metálica de este puente por la ruptura de las vigas IP que sostienen las láminas alfajor.

- ✓ Contrato de Obra: 1680-2022.
- ✓ Contratista desarrollando actividades relacionadas con los estudios y diseños.
- ✓ Se resalta que la fecha máxima para entrega de los diseños con sus presupuestos es el 15 de febrero de 2023, para definir actividades de mantenimiento y refuerzo del puente.
- ✓ Se realizó limpieza del puente para inspección técnica.

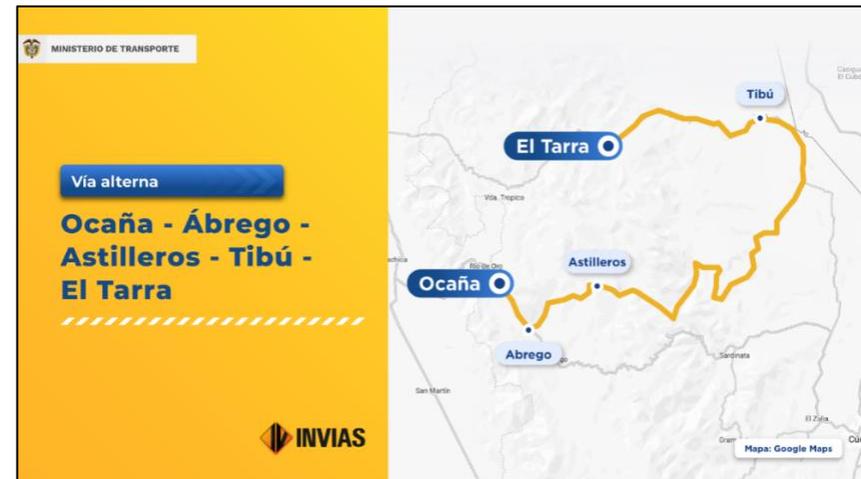
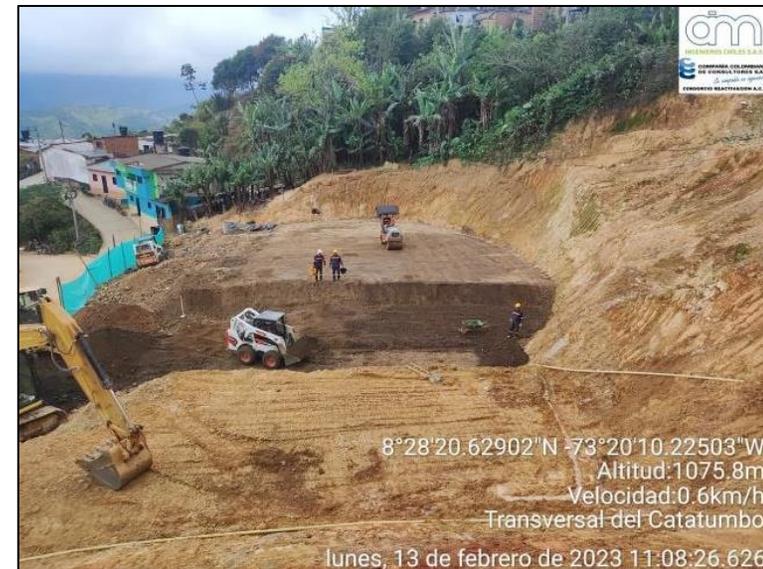
**Resolución 3482 del 19 de septiembre de 2022**

- ✓ Cierre total de la vía para realizar descargue de talud y minimizar el riesgo de colapso.

- ✓ Se realiza muro en tierra armada, el cual se viene adelantando excavación y retiro de material granular.
- ✓ Conformación y compactación de material proveniente de la fuente de material La Ceiba con combinación de fresado.
- ✓ Llenado de costales para la cara visible del muro, se realiza filtro francés con geotextil y tubería perforada de 6, se realiza ensayos de densidad en campo.

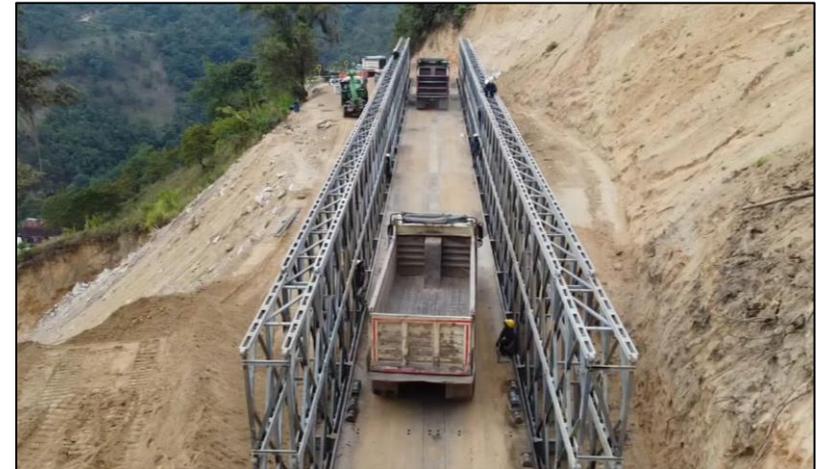
**Resolución 00881 del 12 de marzo de 2023**

Cierre total de la vía por pérdida total de la banca por lluvias intensas y prolongadas, vereda Cartagena del municipio de Piedecuesta.

- ✓ Visita de diagnóstico preliminar por parte de especialistas hidráulico y geotécnico de la SGR de INVIAS, contratista de obra e interventoría y autoridades locales.
- ✓ Obras sobre el talud superior para establecer una variante paralela a un carril.
- ✓ Estudios y diseños para la recuperación de la calzada y obras de mitigación.
- ✓ Monitoreo de talud.
- ✓ Gestiones con Ejército y UNGRD para préstamo de puente metálico modular semipermanente.
- ✓ Adecuación de vía terciaria Cartagena, actualmente transitan vehículos tipo jeep.

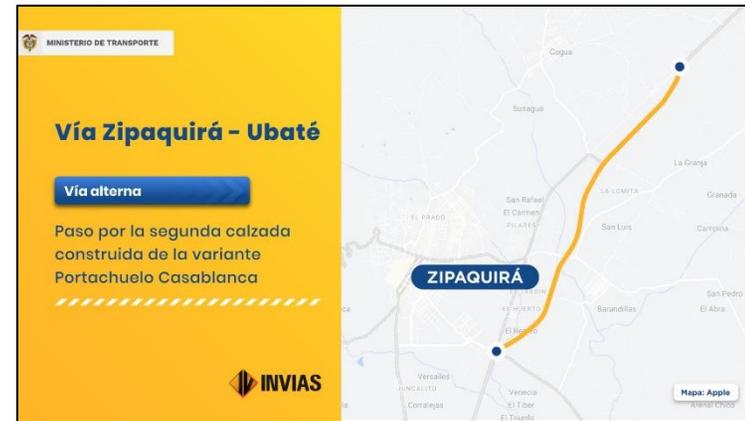
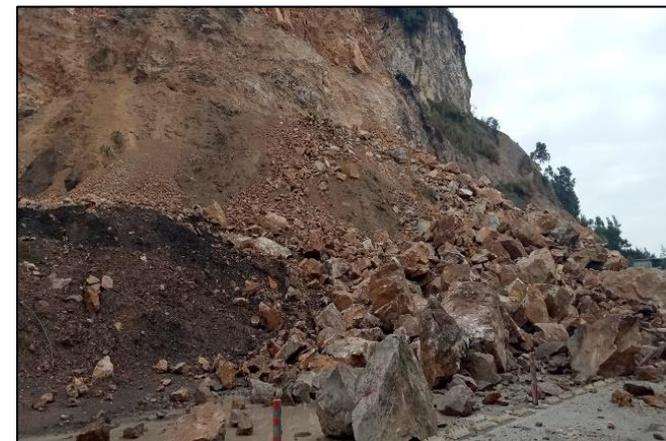
**Resolución 00173 del 26 de enero de 2023**

Cierre total de la vía por caída de material. Evento detonado por la erosión natural generando por las lluvias.

- ✓ Monitoreo constante del cerro.
- ✓ Se realizó mantenimiento, mejoramiento y señalización de la vial alterna.
- ✓ Se iniciaron gestiones para el trámite de permiso de ingreso al predio y consulta a la CAR, a fin de iniciar el retiro del cerro por parte del contrato de obra No. 989-2021.

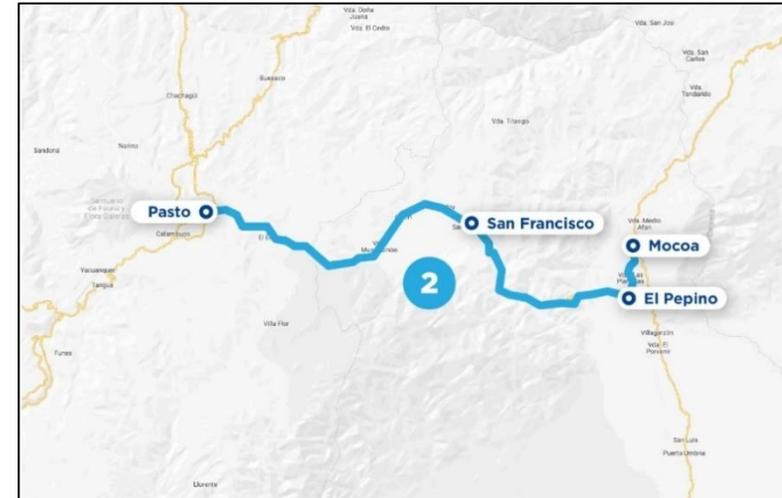
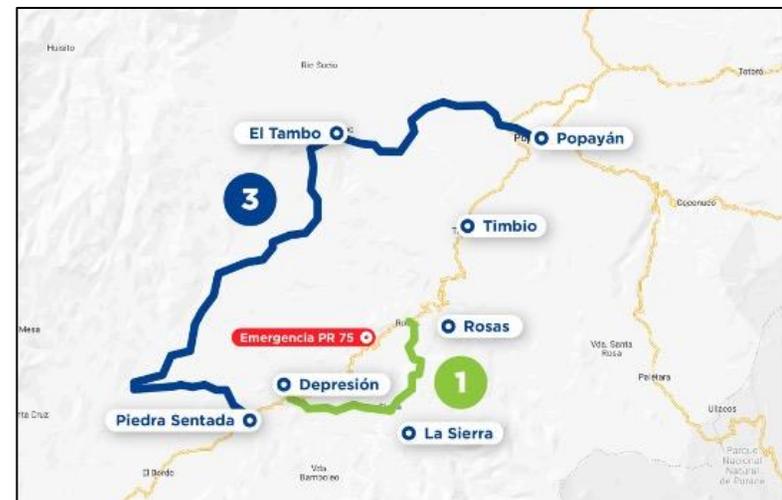
**Resolución 00702 del 23 de febrero de 2023**

Cierre total de la vía por deslizamiento.

- ✓ Se solicita equipo al contratista de mantenimiento para la atención de la emergencia.
- ✓ Deslizamiento de gran magnitud.

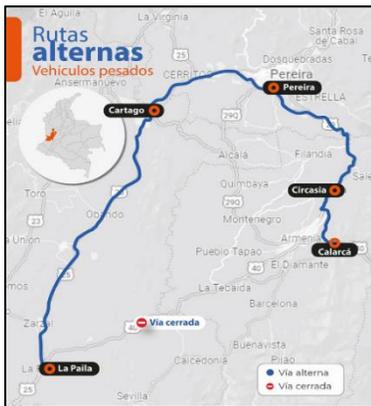
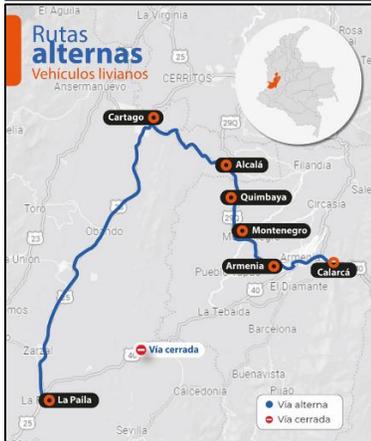
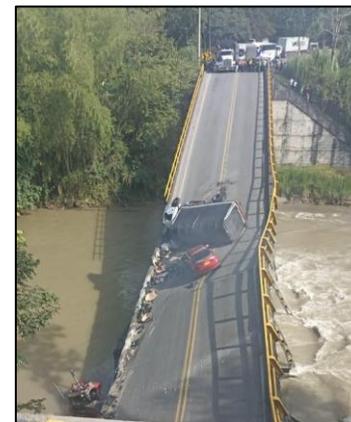
**Resolución 01275 del 18 de abril de 2023**

Cierre total entre el PR 25+0540 al PR 25+0810 por colapso del puente sobre la Quebrada la Vieja en el corredor Calarcá – La Paila que conecta a los departamentos del Quindío con el Valle del Cauca.

Se ha realizado inspección al puente por parte del concesionario Autopistas del Café en conjunto con la interventoría, la ANI y la Sociedad Colombiana de Ingenieros (SCI) para encontrar las posibles causas que llevaron al colapso de la estructura.

Se espera dar paso para vehículos livianos en un tiempo de 4 meses mediante la ubicación de un puente metálico provisional.
